Nr zlecenia DEKRA: PKOL(W)/LODZ/14498/25/02/26
Nr zlecenia/szkody: 21/061877
Data zlecenia: 26-02-2025

Dane pojazdu

Grupa obiektów (Eurotax)	samochody osobowe
Kod EC (Eurotax)	0132101
Producent	TOYOTA
Model	Proace Verso 16-24
Typ/wersja	Proace Verso 2.0 D4-D Long VIP Aut.
Rodzaj nadwozia	KOM
Liczba drzwi/liczba miejsc	5/7
Masa własna [kg]	2179
Dopuszczalna masa całkowita [kg]	3100
Rozstaw osi 1/2	3275
Rodzaj silnika	z zapłonem samoczynnym
Układ oczyszczana spalin	KSC
Pojemność silnika [ccm]	1997
Moc silnika [KM/kW]	177/130
Skrzynia biegów	automatyczna
Nr rejestracyjny	LB83770
VIN	YARVEEHZ7GZ214082
Data 1. rejestracji	18-01-2022
Data nast. bad. techn.	18-01-2027
Rok produkcji	2021 (rok produkcji został zweryfikowany z zewnętrzną bazą danych)
Stan licznika [km]	124 431 (odczytany)
Kolor nadwozia/rodzaj powłoki	grafitowy/2-warstwowy metalizowany

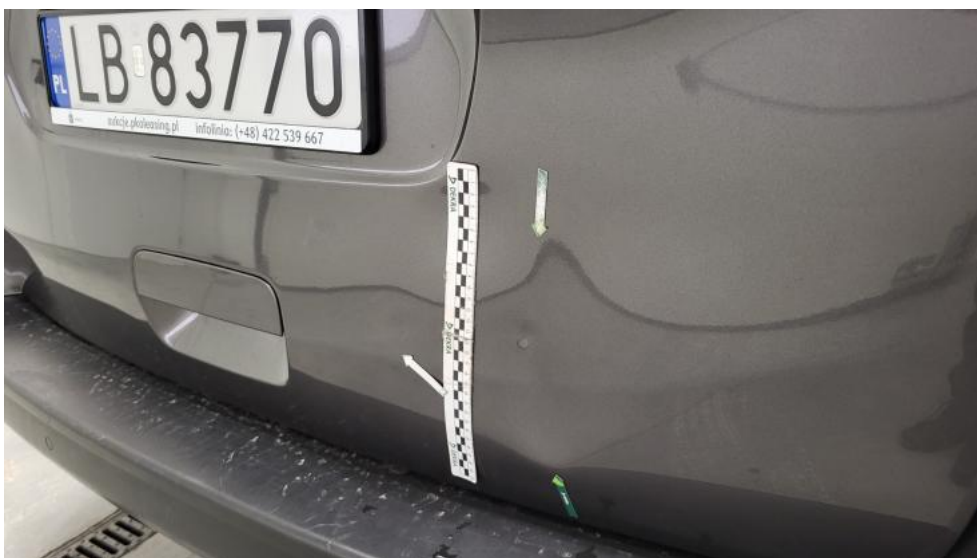
Fot. 66.
Pokrywy bagażnika - Wgniecenie/odkształcenie 1

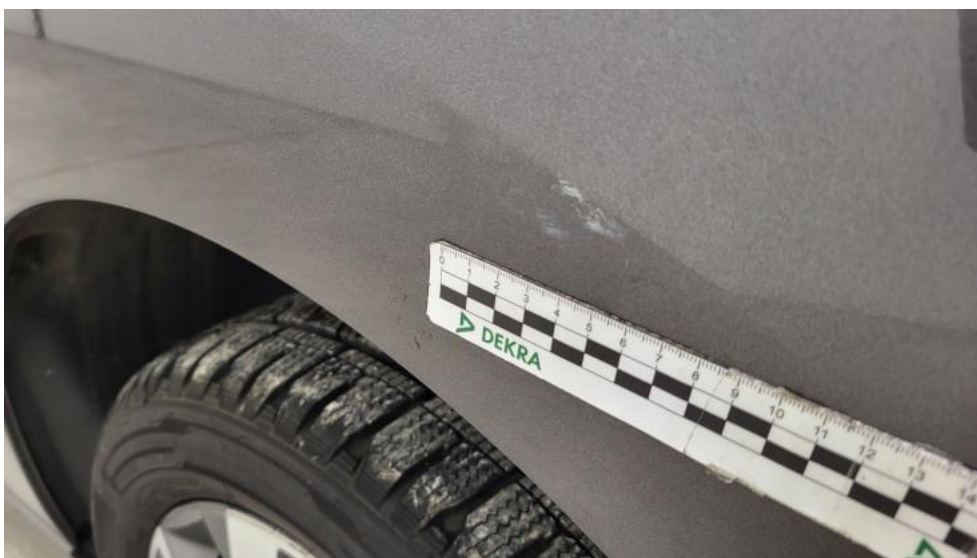
Fot. 72.
Błotnik tylny L / Ściana boczna L - Rysa/odprysk 1

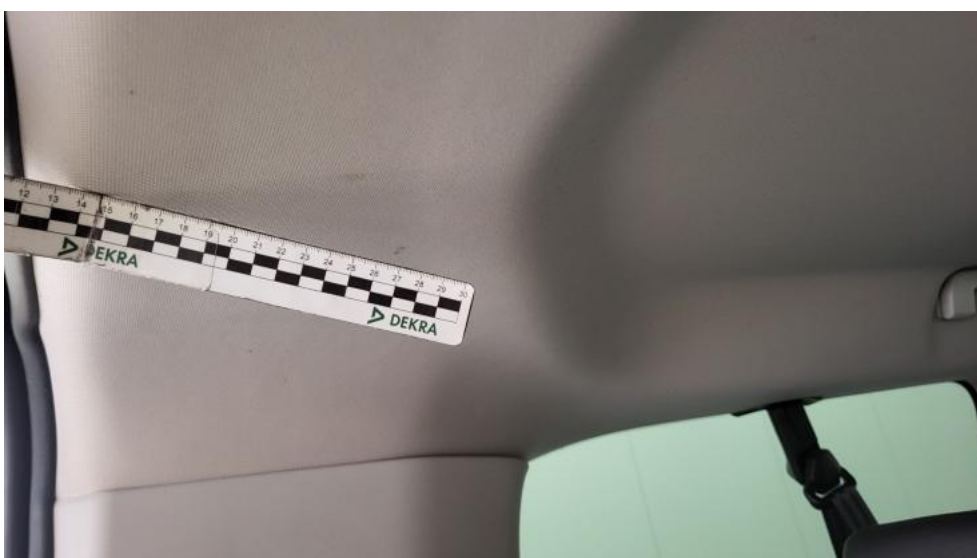
Fot. 86.
Podsufitka - Inne 1

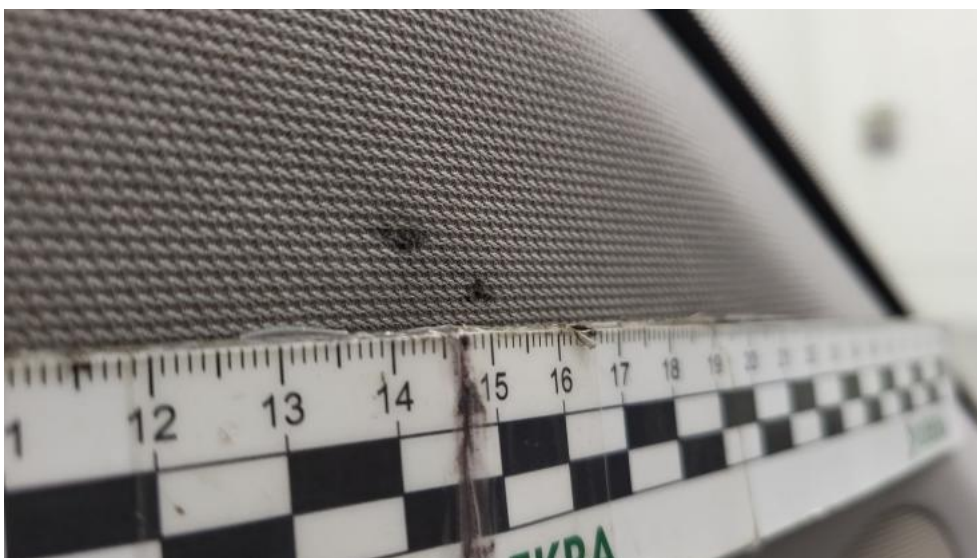
Fot. 90.
Wykładzina(y) słupka przedniego L - Inne 2
