Nr zlecenia DEKRA: PKOL(W)/LODZ/15244/25/02/28
Nr zlecenia/szkody: 23/010595
Data zlecenia: 28-02-2025

Grupa obiektów (Eurotax)	samochody osobowe
Kod EC (Eurotax)	0108884
Producent	AUDI
Model	A6 [4G] 14-18
Typ/wersja	A6 3.0 TDI Quattro S tronic
Rodzaj nadwozia	sedan
Liczba drzwi/liczba miejsc	4/5
Masa własna [kg]	1770
Dopuszczalna masa całkowita [kg]	2380
Rozstaw osi 1/2	2912
Rodzaj silnika	z zapłonem samoczynnym
Układ oczyszczana spalin	DPF
Pojemność silnika [ccm]	2967
Moc silnika [KM/kW]	272/200
Skrzynia biegów	automatyczna
Nr rejestracyjny	GD4H856
VIN	WAUZZZ4GXJN077713
Data 1. rejestracji	09-02-2018
Data nast. bad. techn.	10-02-2026
Rok produkcji	2018 (rok produkcji został zweryfikowany z zewnętrzną bazą danych)
Stan licznika [km]	195 723 (odczytany)
Kolor nadwozia/rodzaj powłoki	biały/UNI

DOKUMENTACJA FOTOGRAFICZNA

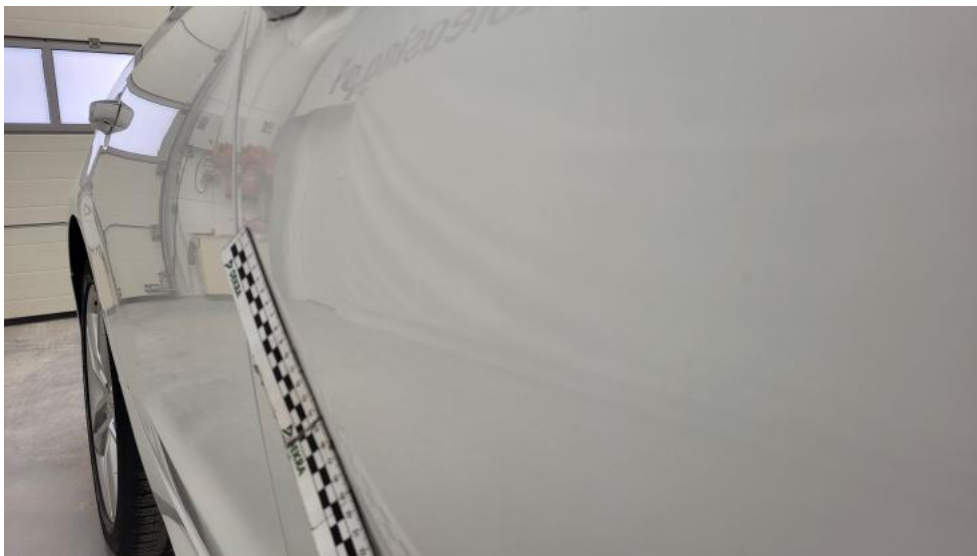
Fot. 49.
Drzwi przednie P - Wgniecenie/odkształcenie 1

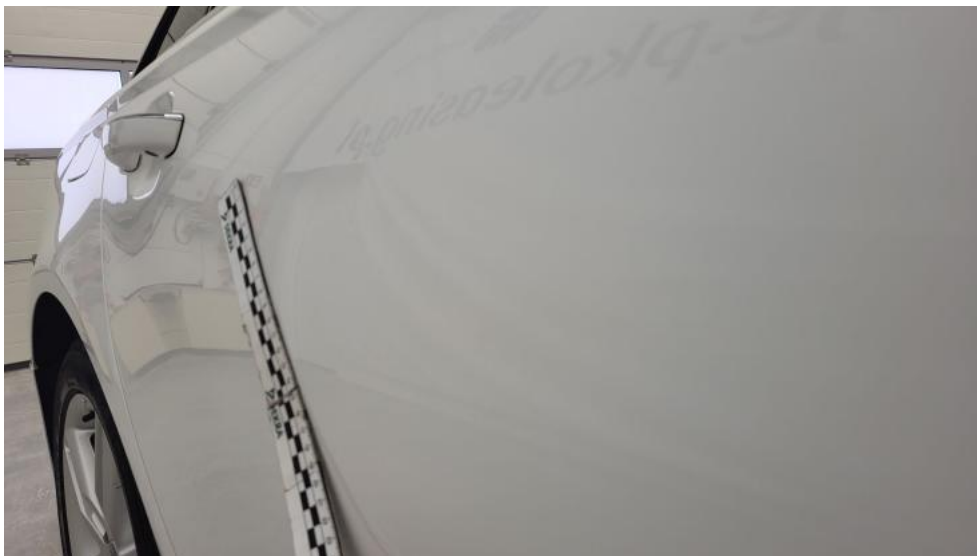
Fot. 51.
Drzwi tylne P - Wgniecenie/odkształcenie 1

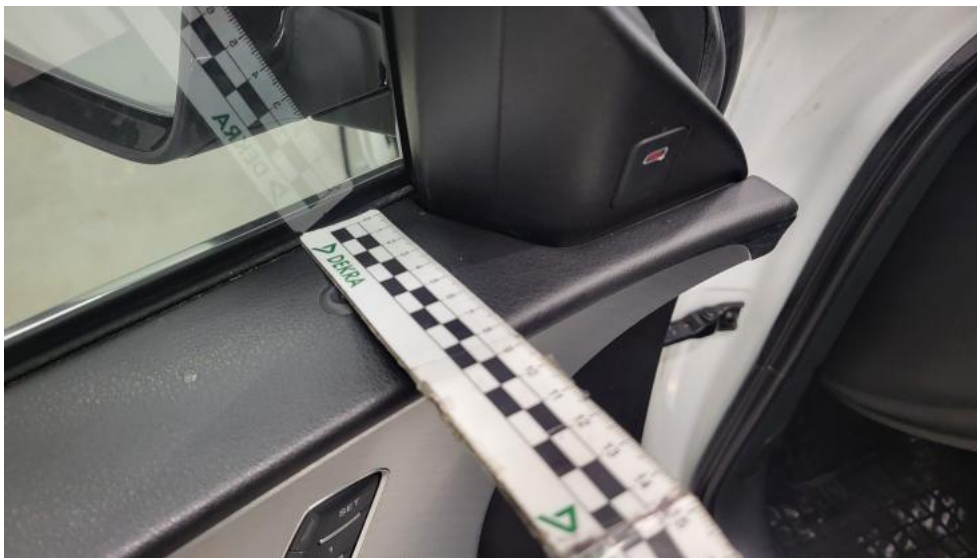
Fot. 71.
Tapicerka drzwi przednich L - zdjęcie poglądowe 1

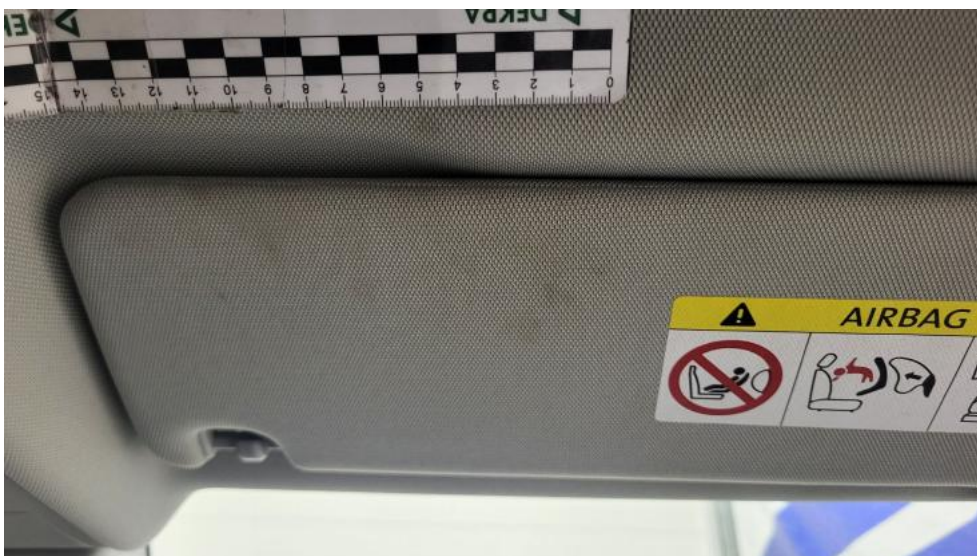
Fot. 74.
Osłona p/słoneczna prawa - Inne 1
