DEKRA's commission No. : PKOL(W)/LODZ/95683/24/12/11
commission/ damage No. : 21/060203
Date of commission: 11-12-2024

Vehicle data

Group of objects (Eurotax)	jeeps
EC code (Eurotax)	0127626
Manufacturer	NISSAN
Model	X-Trail 17-21
Type / version	X-Trail 2.0 dCi Tekna 4WD Xtronic
Body type	KOM
Number of doors / seats	5/5
Curb weight [kg]	1700
Gross vehicle weight [kg]	2240
Wheelbase 1/2	2705
Engine type	Automatic ignition
Pollution reduction system	DPF
Engine capacity [ccm]	1995
Engine Power [hp/kW]	177/130
Gearbox	automatic
Registration /record No.	PO9WL30
VIN / serial number	JN1TFNT32U0109804
Date of first registration	23-05-2018
Date of next. tech. test	14-12-2024
Year of manufacture	2018 (year has been verified with the manufacturer's base)
Readout [km]	168 794 (read)
Body color / type of coating	orange/double-layered, metallized

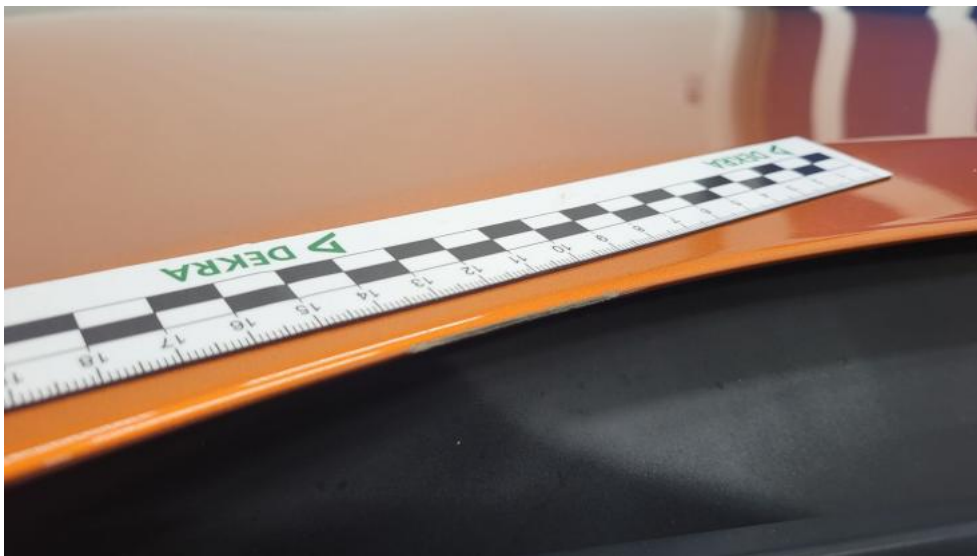
Photo 43.

Pokrywa komory silnika - zdjęcie poglądowe 2

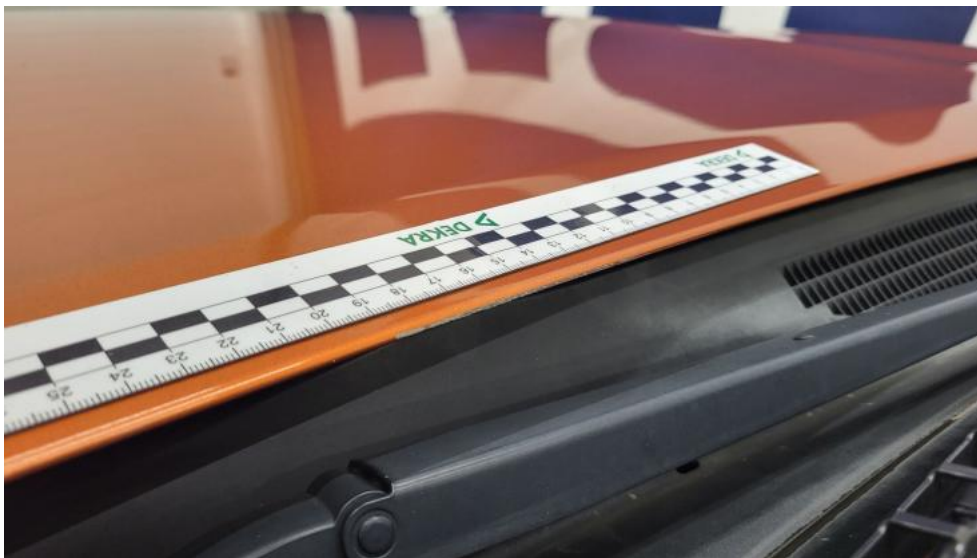
Photo 45.

Pokrywa komory silnika - Rysa/odprysk 2

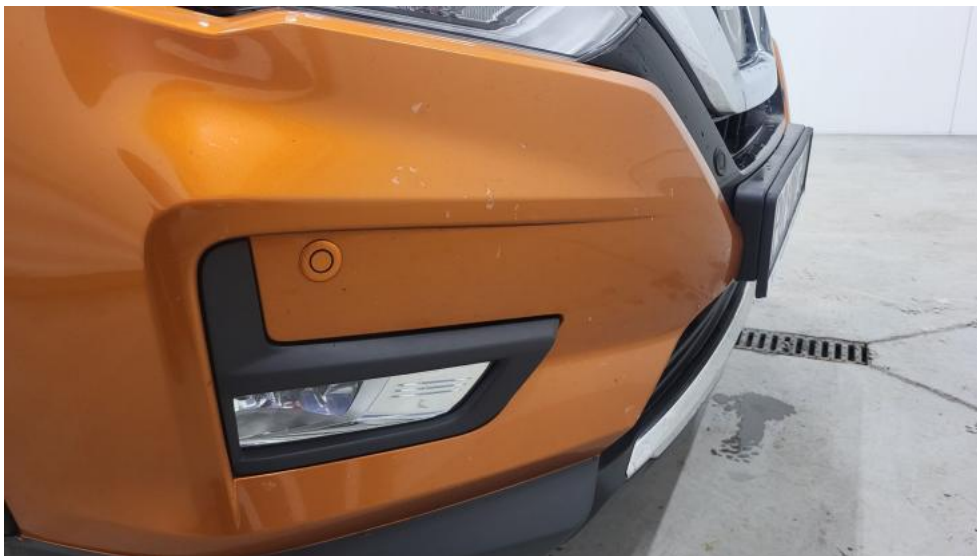
Photo 49.
Zderzak - zdjęcie poglądowe 1

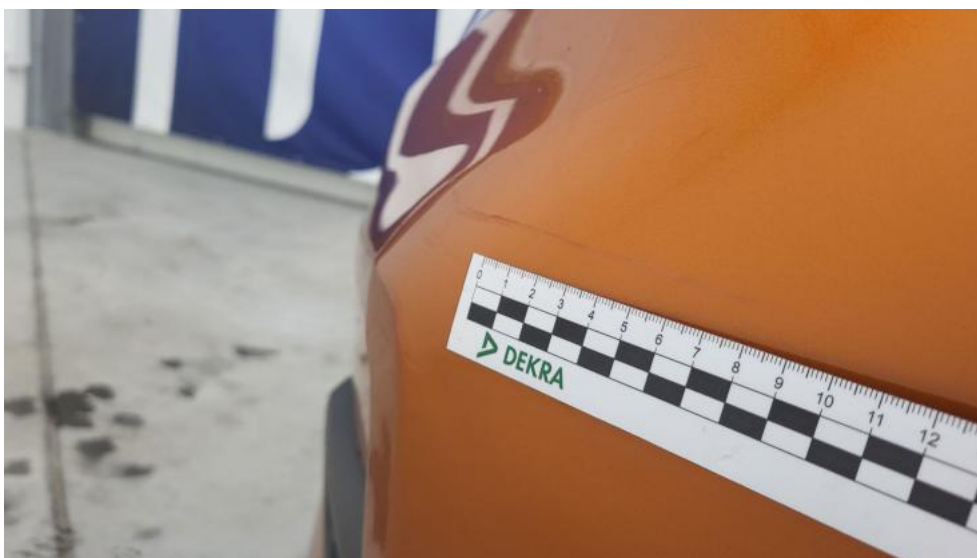
Photo 50.
Zderzak - Rysa/odprysk 1

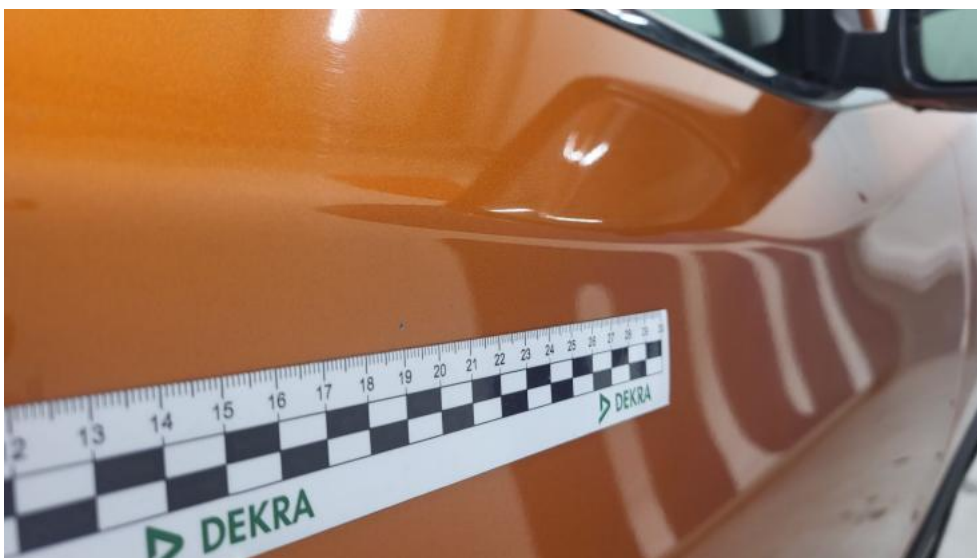
Photo 58.
Drzwi przednie P - Rysa/odprysk 1

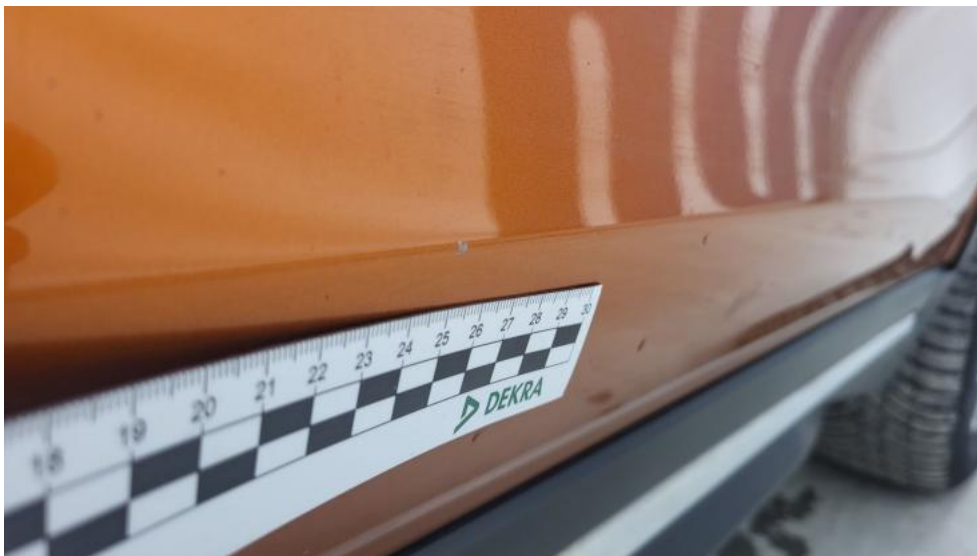
Photo 59.

Drzwi przednie P - Rysa/odprysk 2

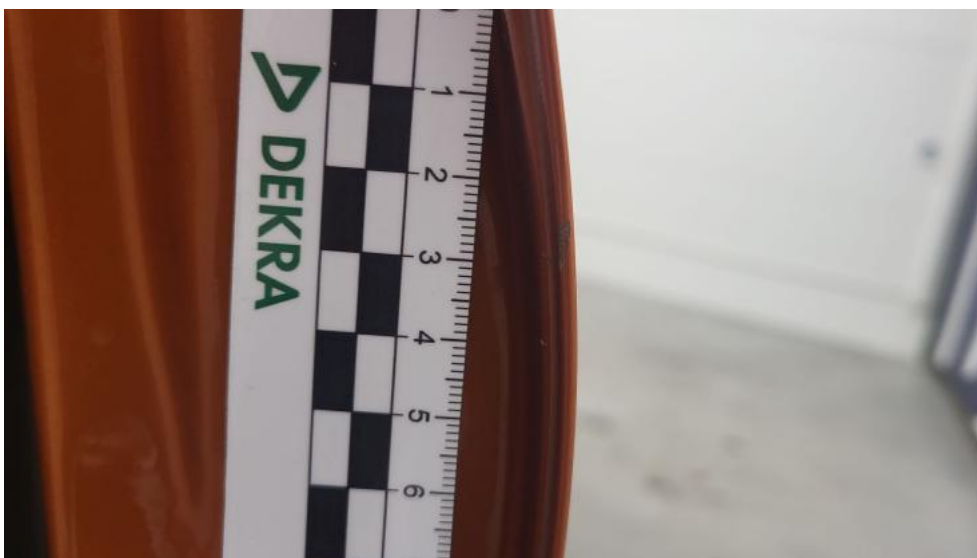
Photo 60.

Drzwi przednie P() - Rysa/odprysk 3

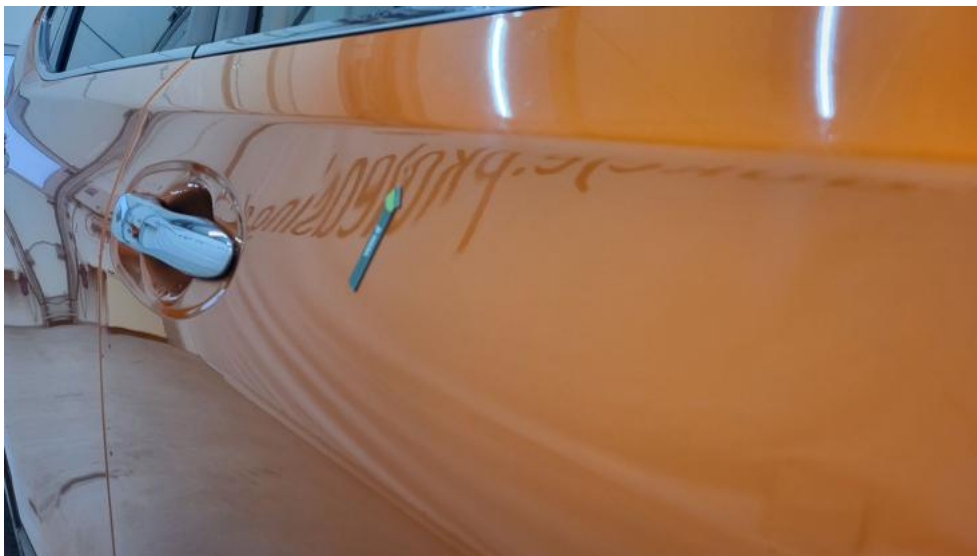
Photo 61.

Drzwi przednie P - Wgniecenie/odkształcenie 1

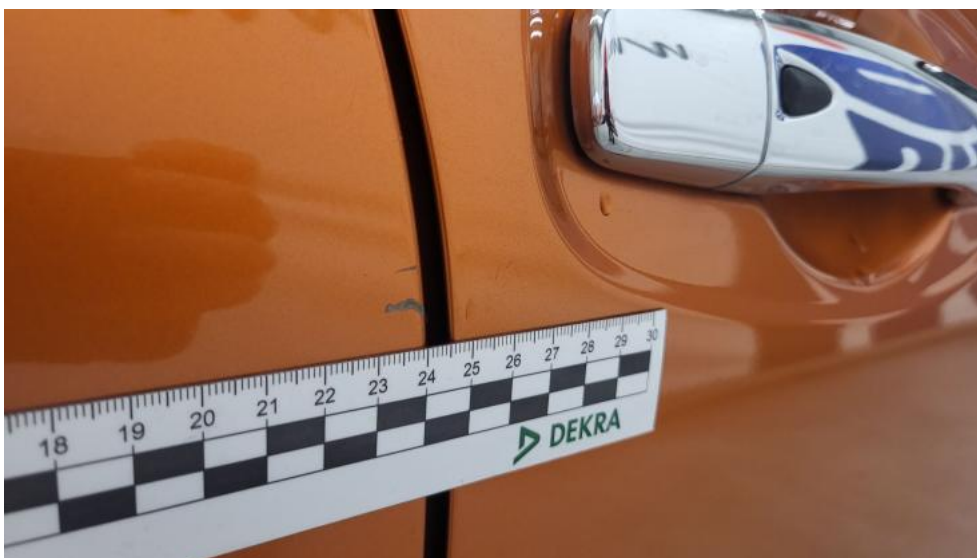
Photo 64.

Drzwi tylne P - Rysa/odprysk 1

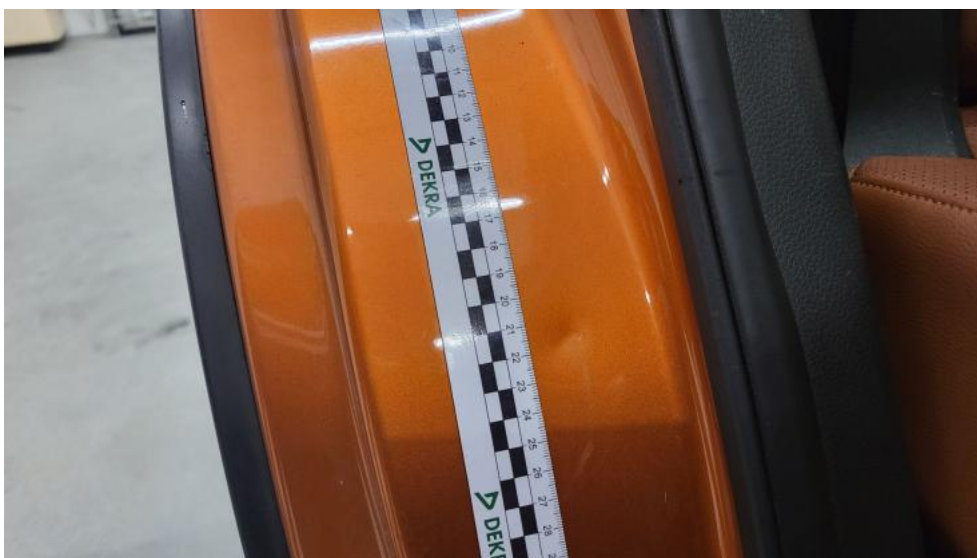
Photo 76.

Błotnik tylny P / Ściana boczna P() - Rysa/odprysk 3

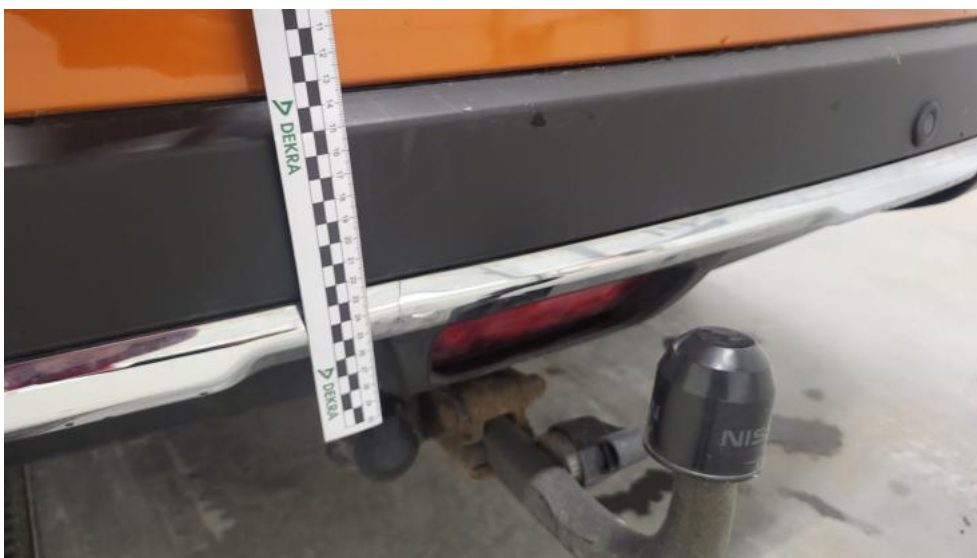
Photo 82.
Spojler zderzaka tylnego - zdjęcie pogładowe 1

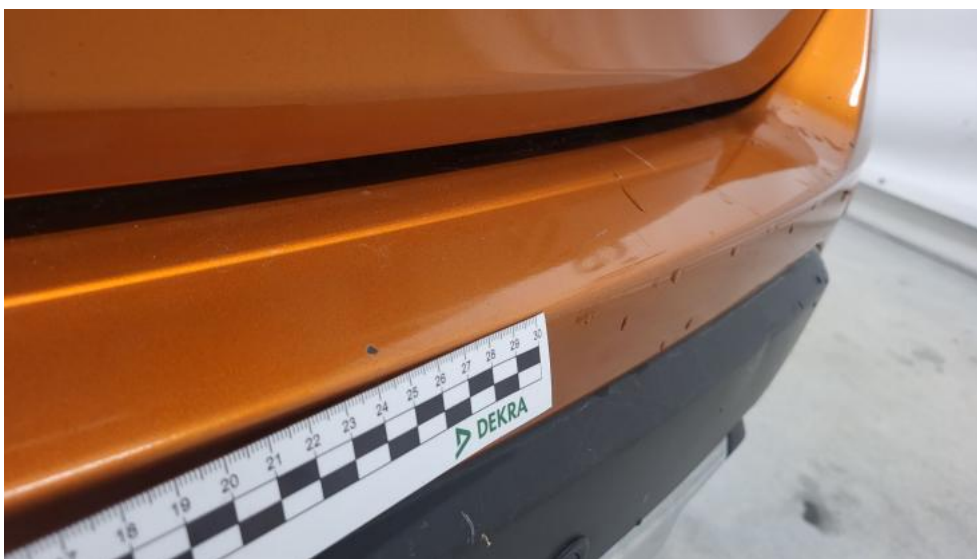
Photo 85.

Zderzak tylny - zdjęcie poglądowe 1

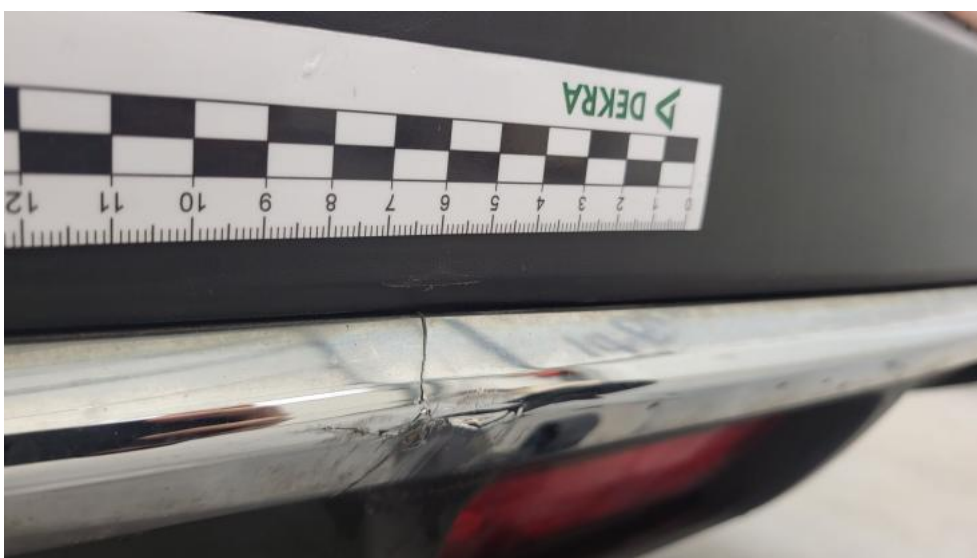
Photo 90.

Zderzak tylny cz dolna - Rysa/odprysk 2

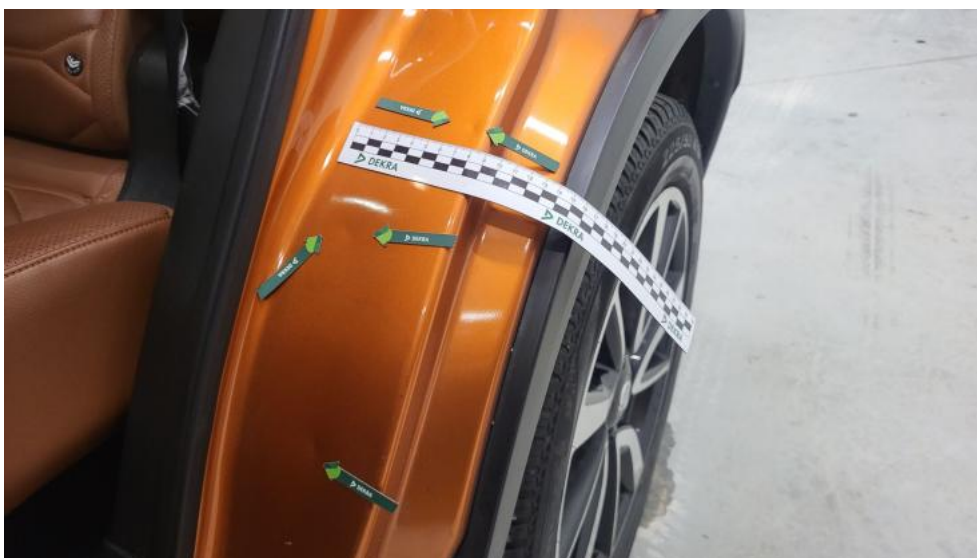
Photo 94.
Błotnik tylny L / Ściana boczna L - zdjęcie poglądowe 1

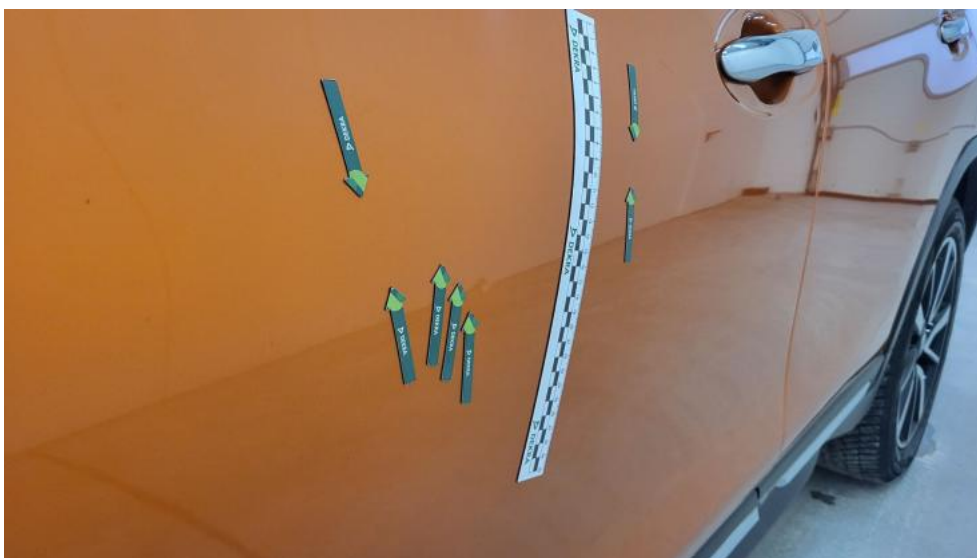
Photo 100.

Drzwi przed L() - Rysa/odprysk 3

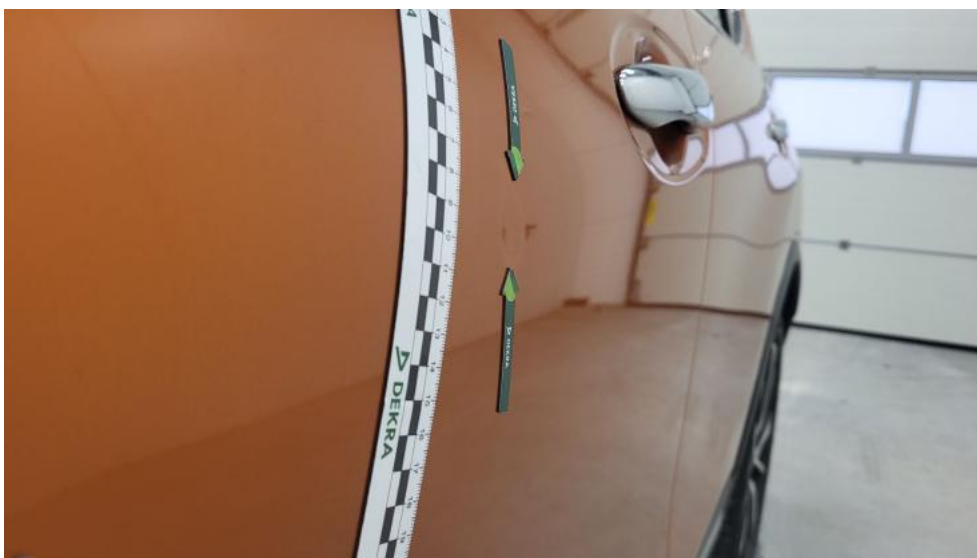
Photo 102.

Drzwi przed L - Wgniecenie/odkształcenie 2

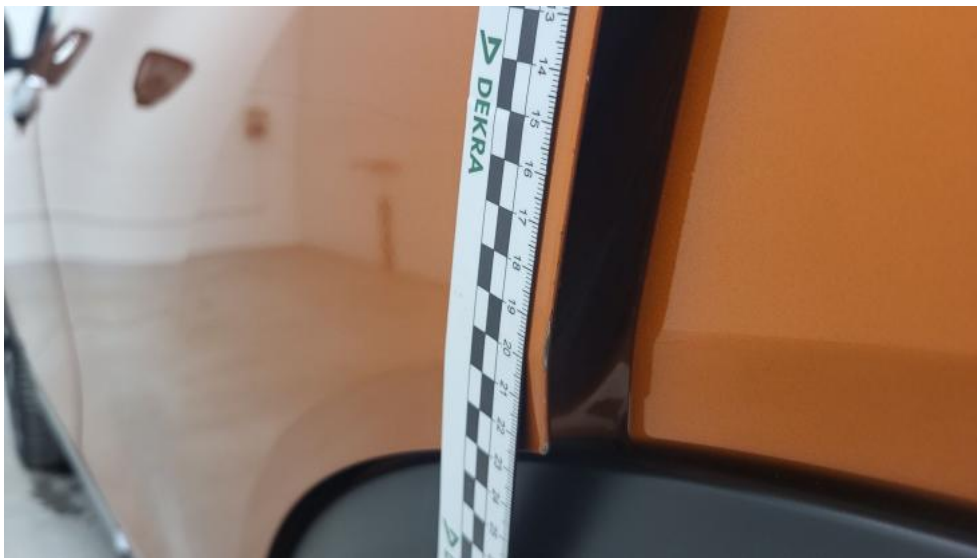
Photo 105.

Drzwi tylne L() - Rysa/odprysk 3

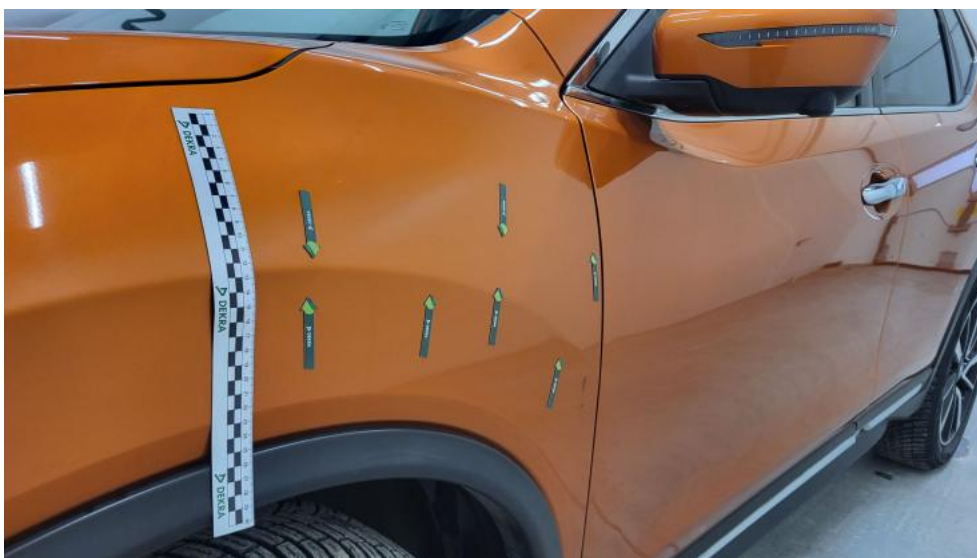
Photo 112.

Łotnik przedni L - zdjęcie poglądowe 1

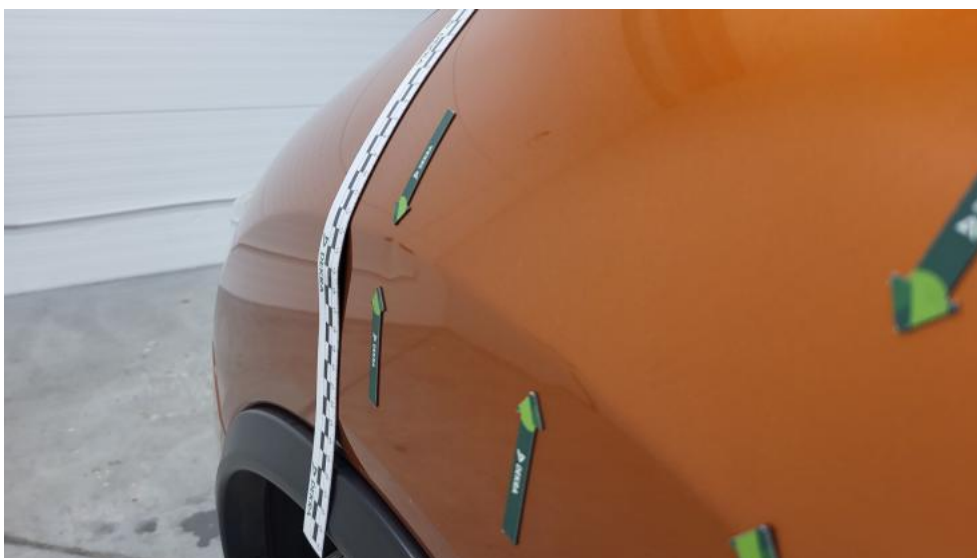
Photo 116.
Błotnik przedni L - Wgniecenie/odkształcenie 2

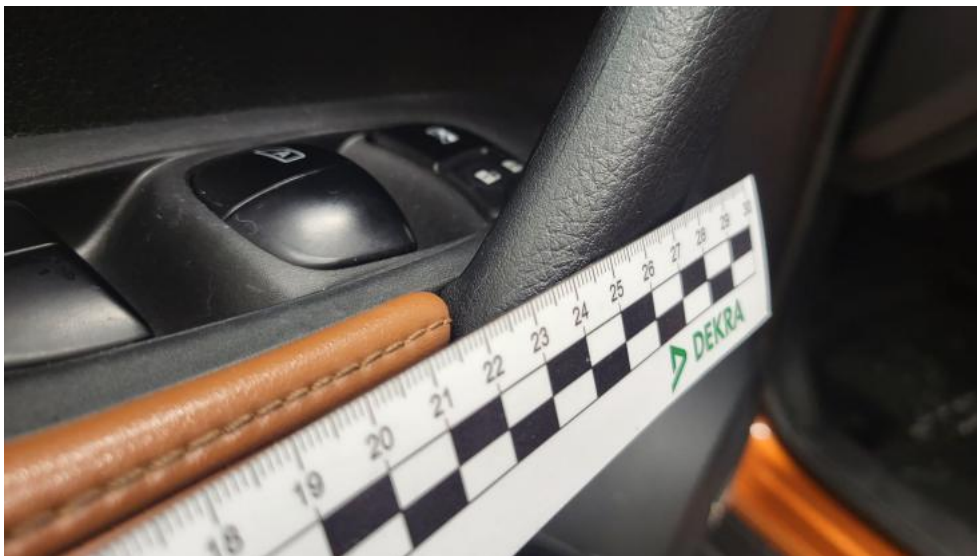
Photo 123.

Uchwyt drzwi prze L - Rysa/odprysk 1

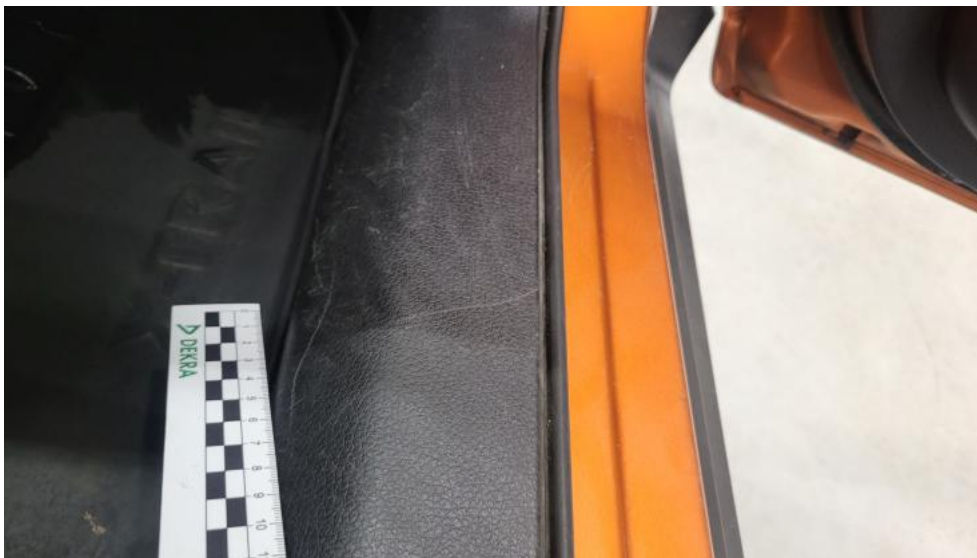
Photo 125.

Listwy progowe praw. - Rysa/odprysk 2
