DEKRA' s commission No. : PKOL(W)/LODZ/11351/25/02/13
 commission/ damage No. : 22/023890
 Date of commission: 13-02-2025

Vehicle data

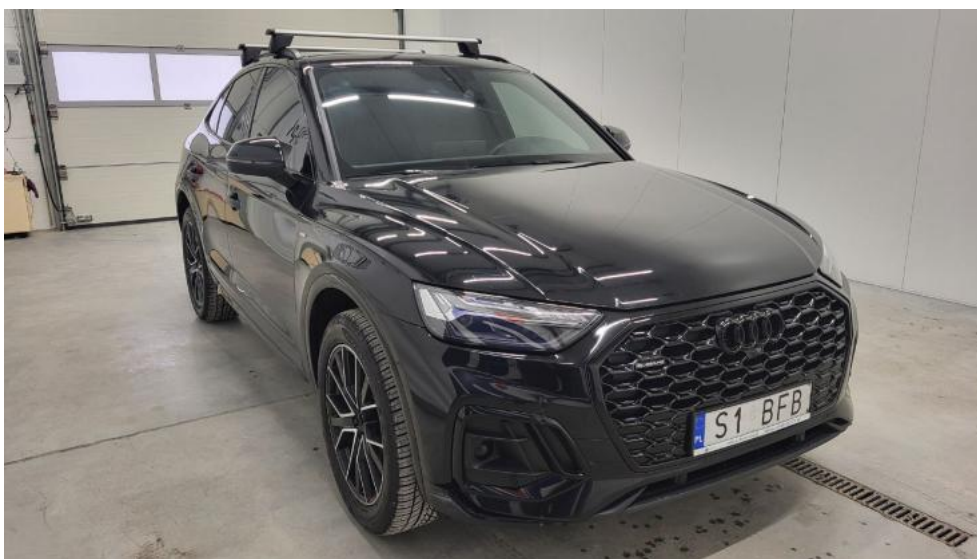
Photo 3.

Przekątna przednia prawa

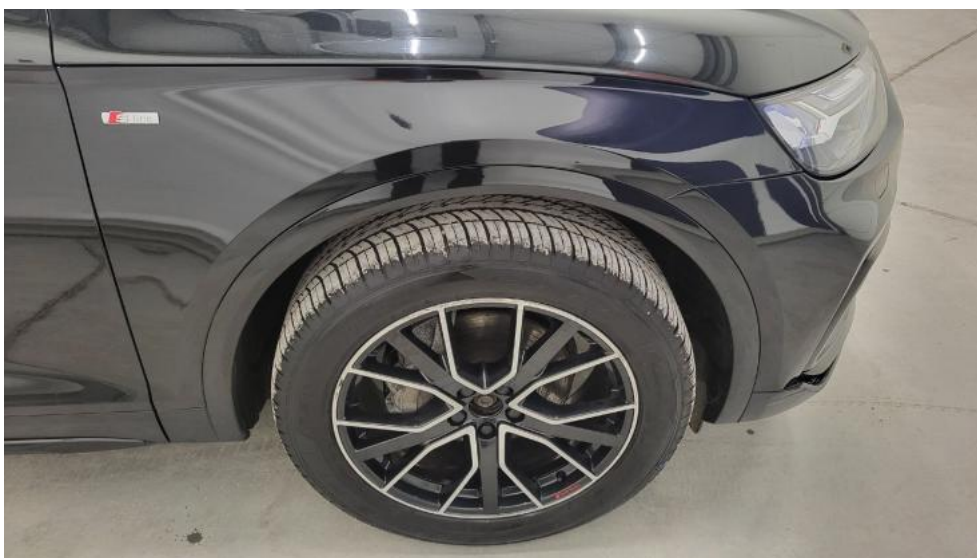
Photo 4.

Bok prawy z przodu

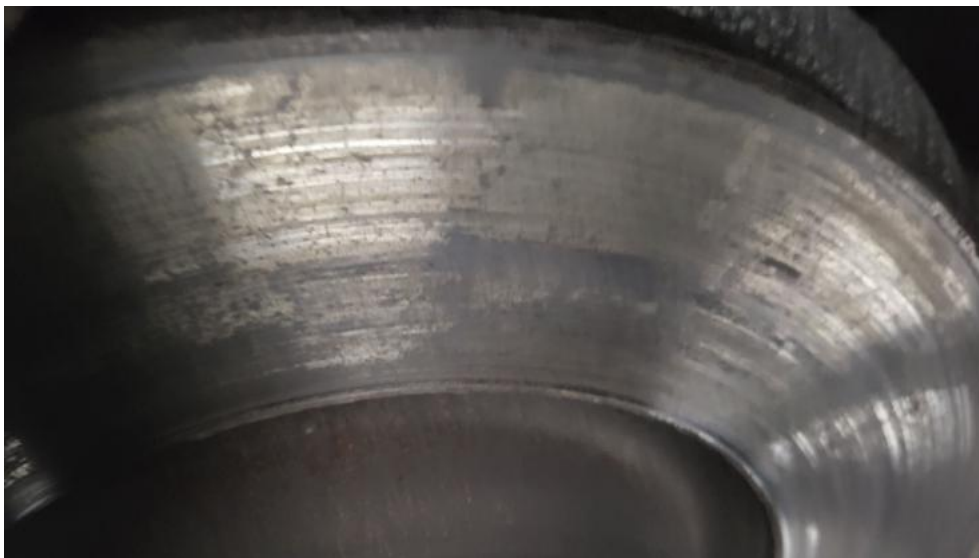
Photo 15.

Tarcza hamulcowa przednia prawa

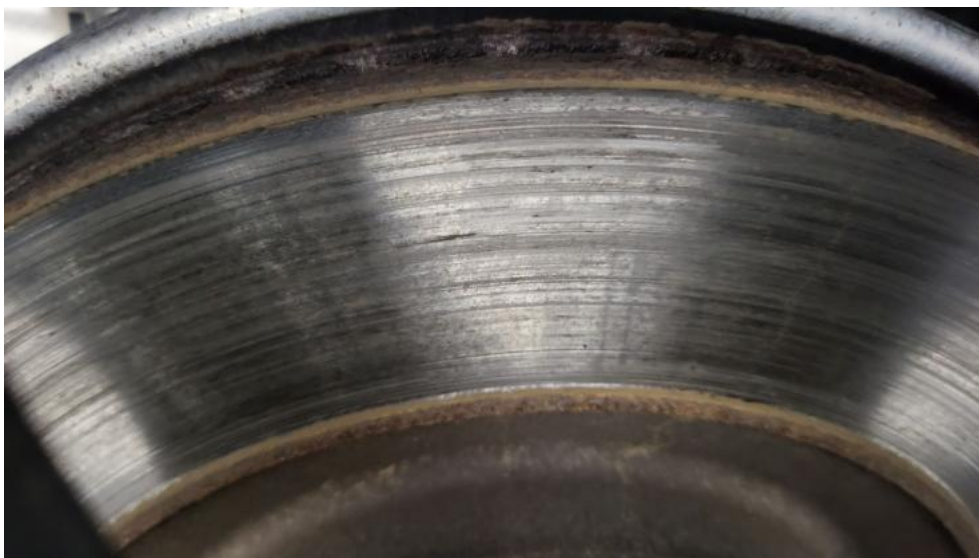
Photo 16.

Tarcza hamulcowa tylna prawa

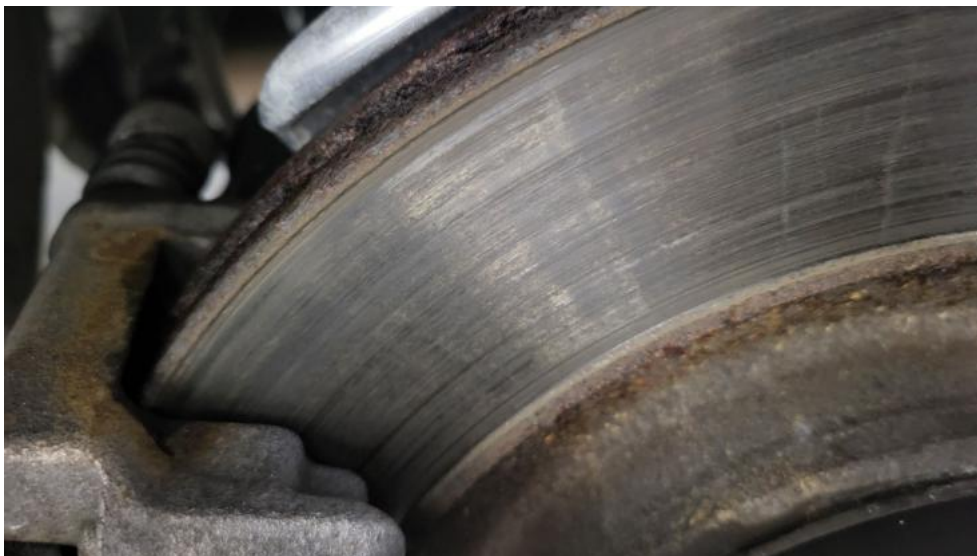
Photo 17.

Tarcza hamulcowa tylna lewa

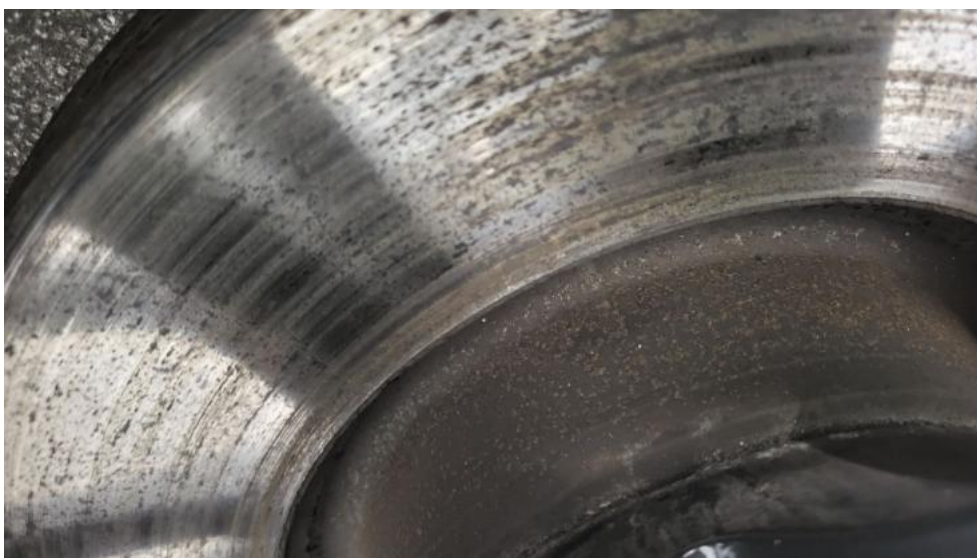
Photo 18.

Tarcza hamulcowa przednia lewa

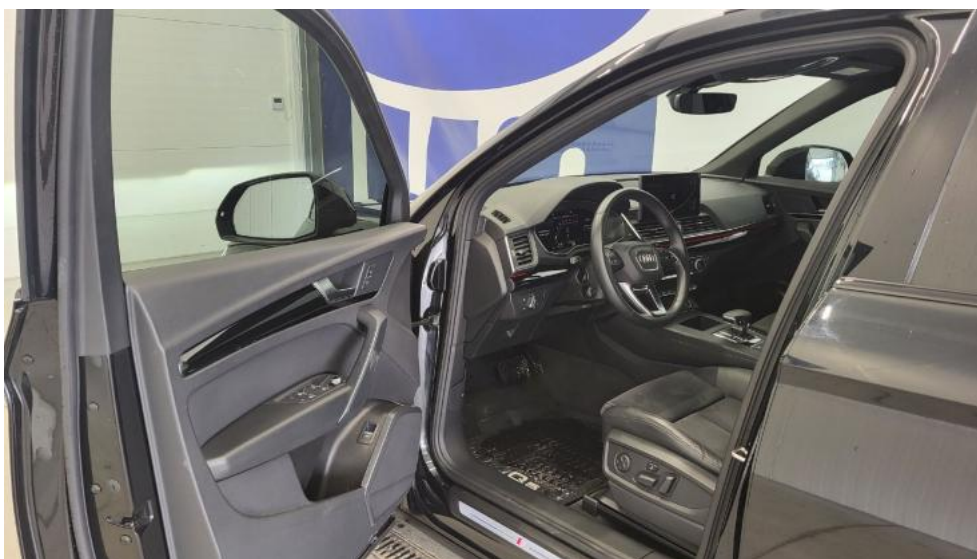
Photo 25.

Widok przez otwarte drzwi przednie lewe

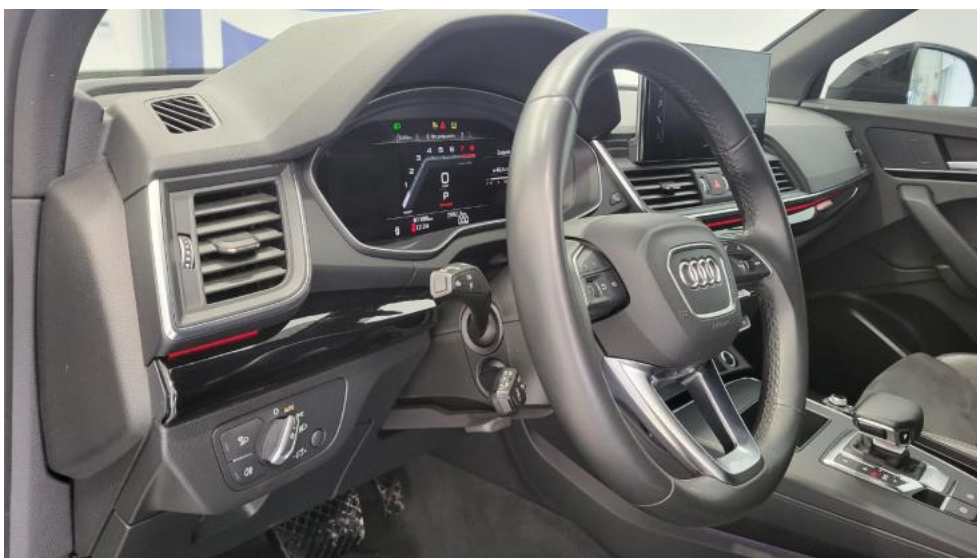
Photo 26.

Kierownica z lewej strony

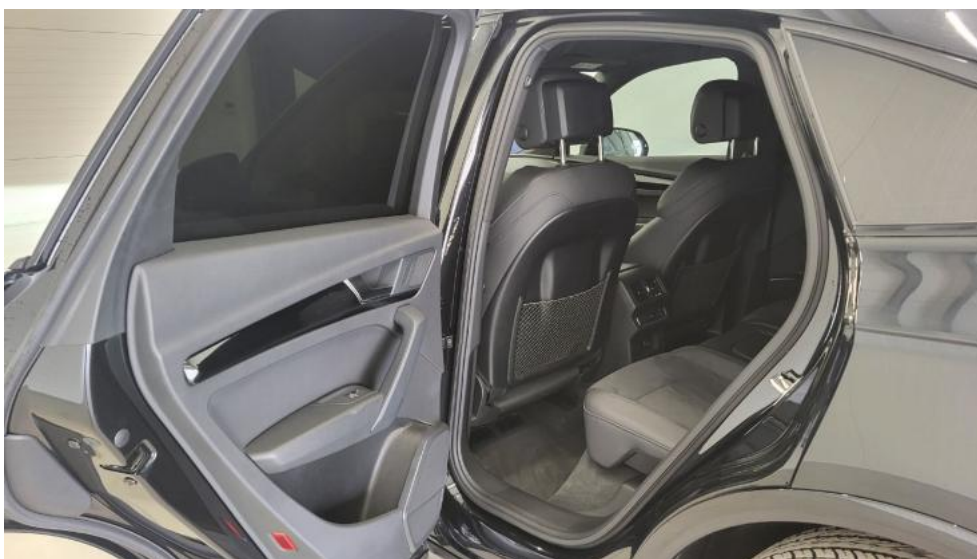
Photo 27.

Widok przez otwarte drzwi tylne lewe

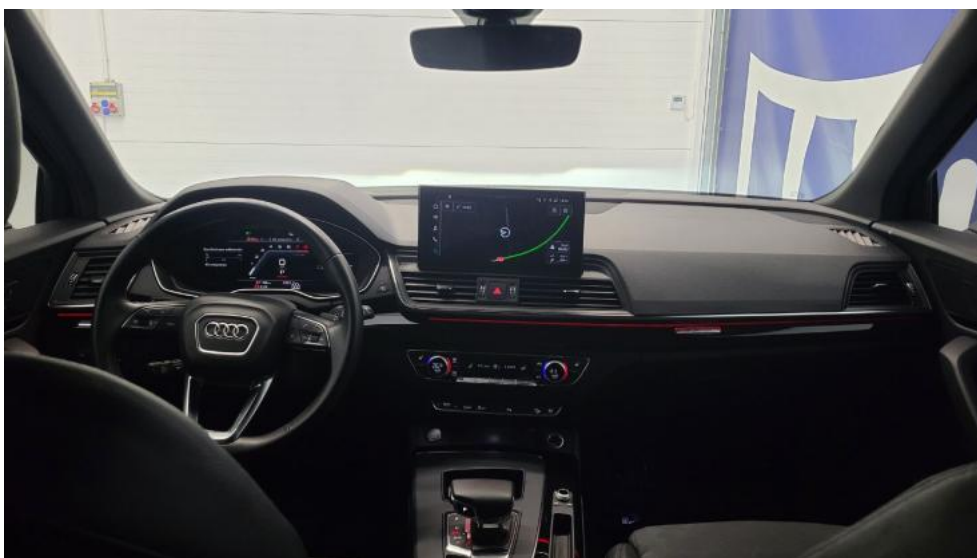
Photo 28.

Widok z tylnej kanapy na deskę rozdz.

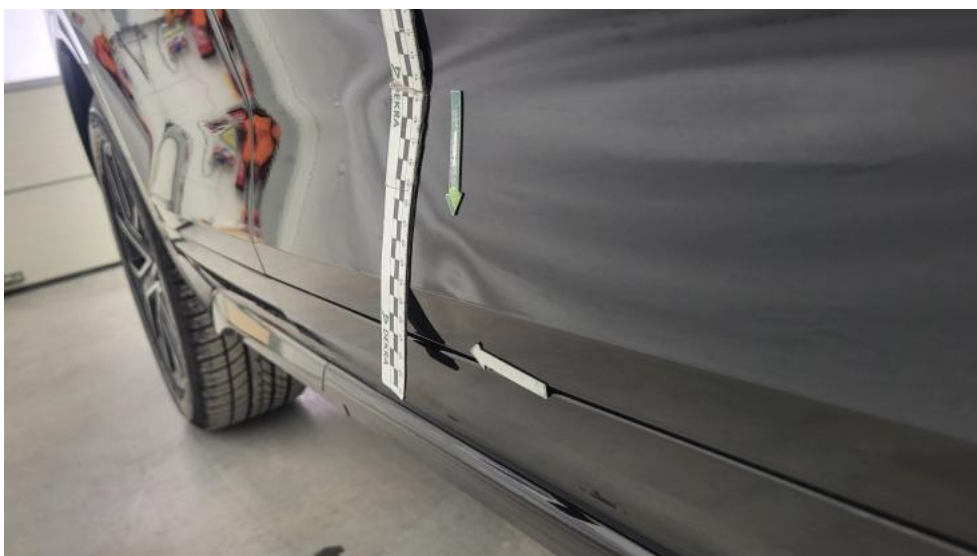
Photo 64.

Drzwi przednie P - Wgniecenie/odkształcenie 1

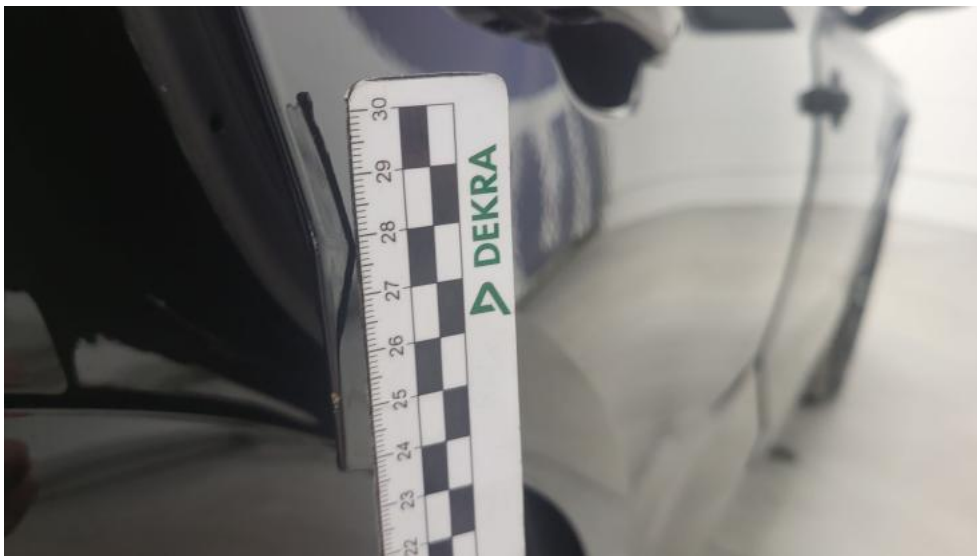
Photo 65.
Drzwi tylne P - Rysa/odprysk 1
