Nr zlecenia DEKRA: PKOL(W)/LODZ/04330/26/01/19  
Nr zlecenia/szkody: PS24/02170  
Data zlecenia: 19-01-2026

**Dane pojazdu**

Pomiar grubości powłoki lakierowej poj.

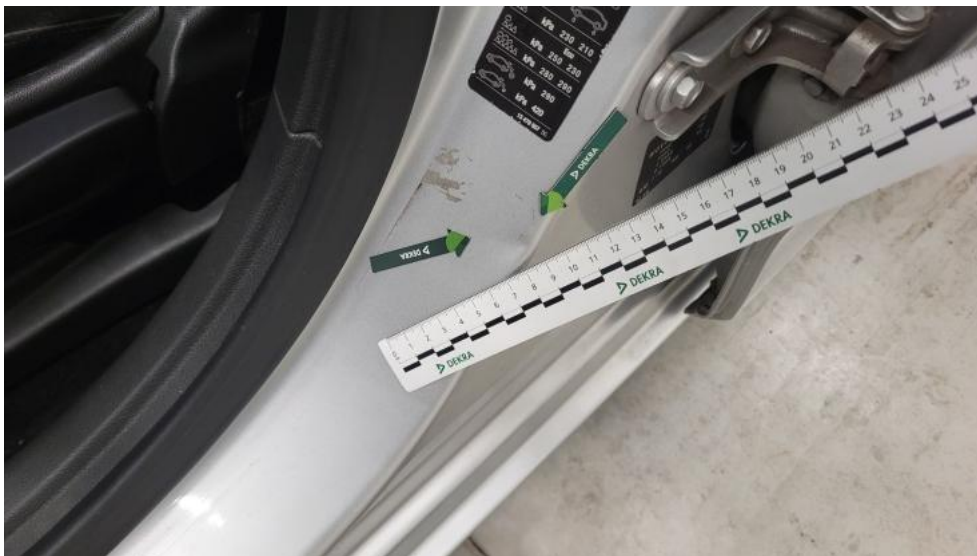
**Fot. 69.**  
Stupek środkowy L - Wgniecenie/odkształcenie 1
