Nr zlecenia DEKRA: PKOL(W)/LODZ/03715/26/01/16  
Nr zlecenia/szkody: 03477/EO/22  
Data zlecenia: 16-01-2026

**DEKRA Polska - Centrala**  
02-673 Warszawa, ul. Konstruktorska 12A

| Producent | BMW |
| Model | X7 [G07] 18-22 |

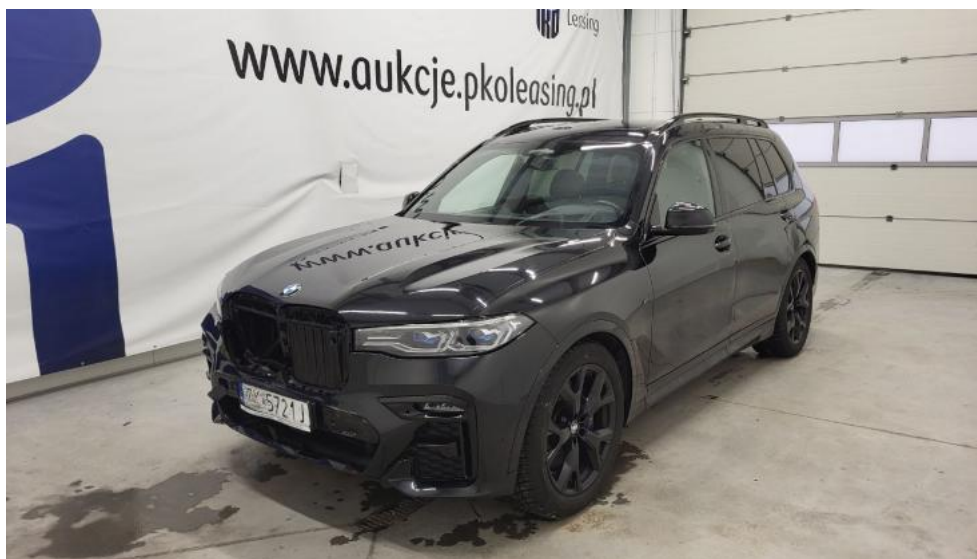
**Fot. 1.**  
Przekątna przednia lewa

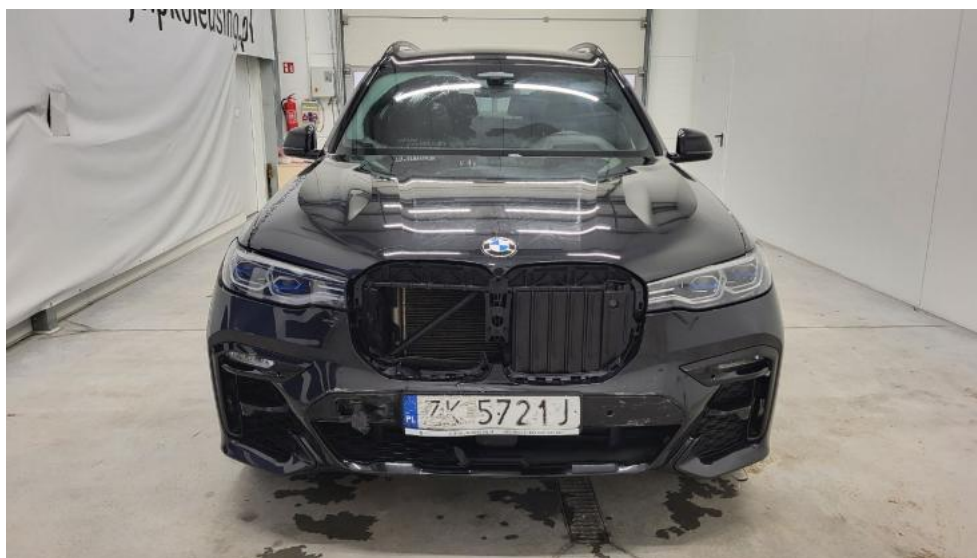
**Fot. 2.**  
Przód

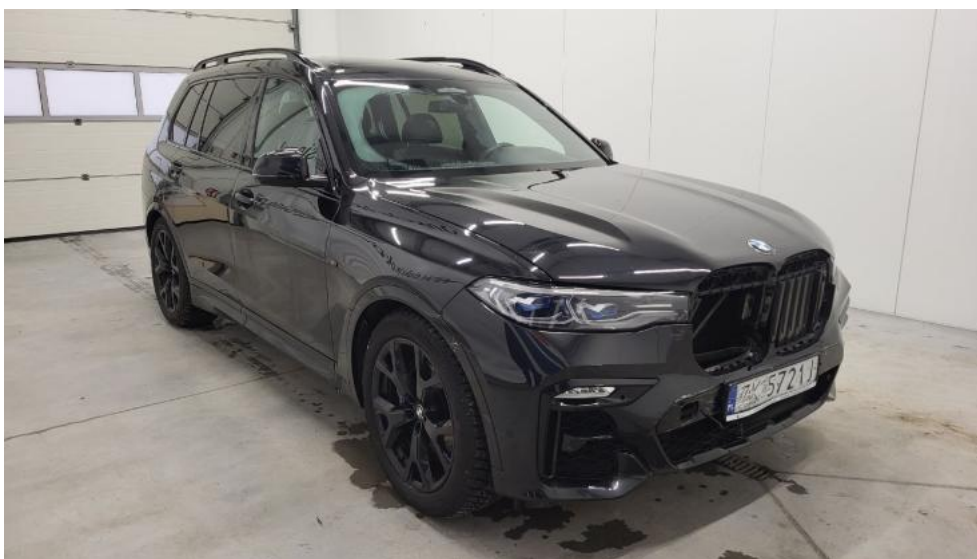
**Fot. 3.**  
Przekątna przednia prawa

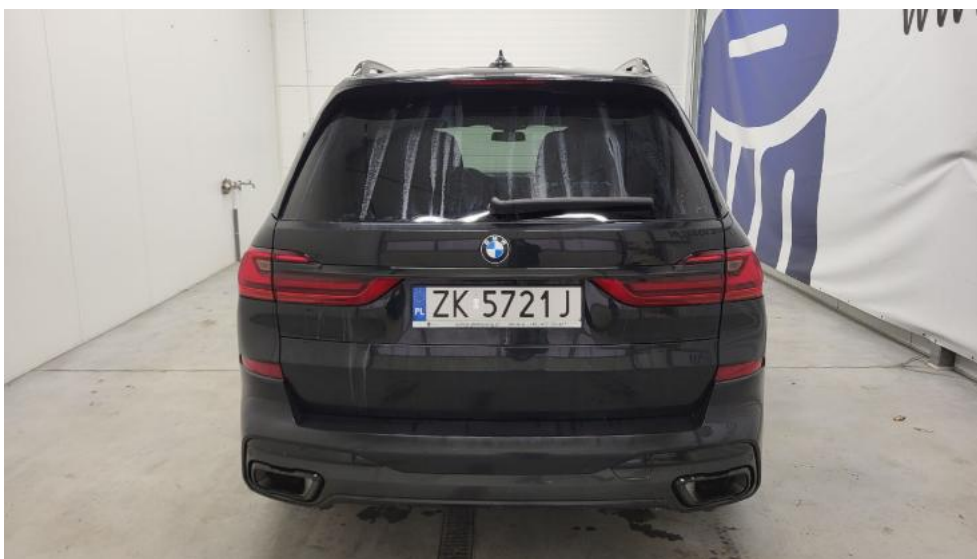
**Fot. 7.**  
Tył

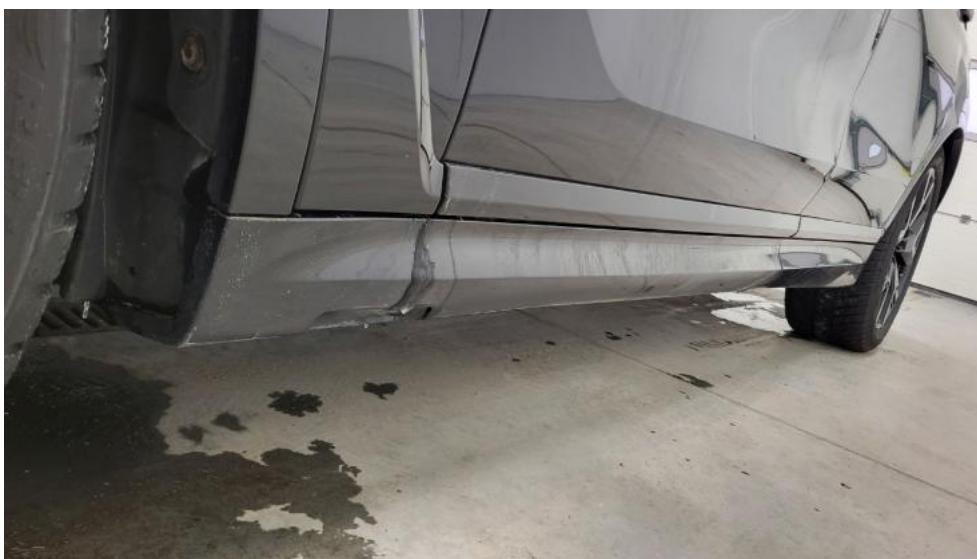
**Fot. 11.**

Próg lewy (widok od przodu)

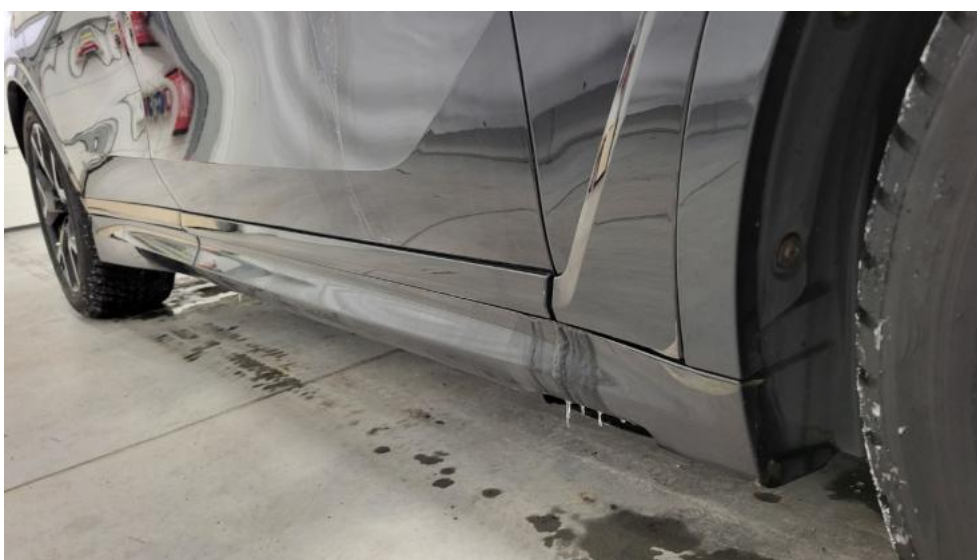
**Fot. 12.**

Próg prawy (widok od przodu)

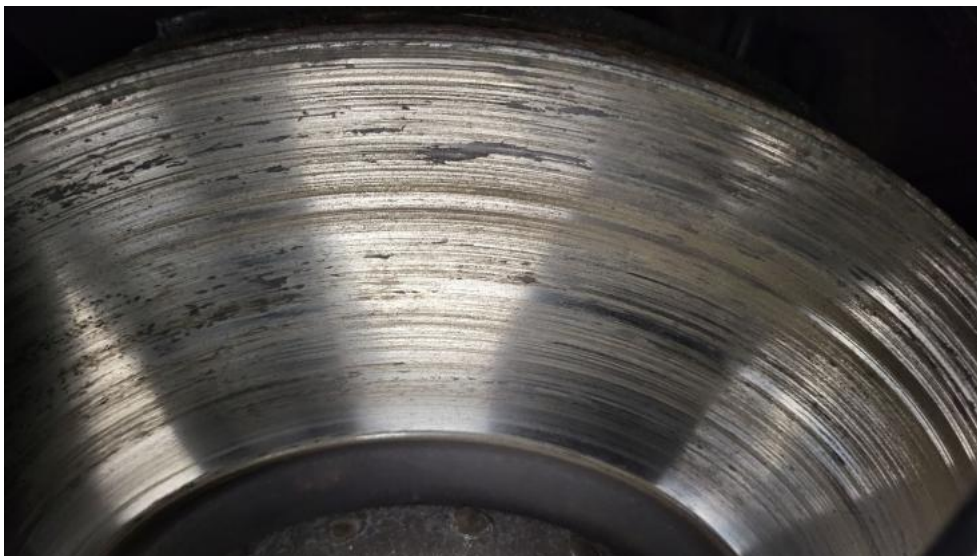
**Fot. 15.**

Tarcza hamulcowa przednia prawa

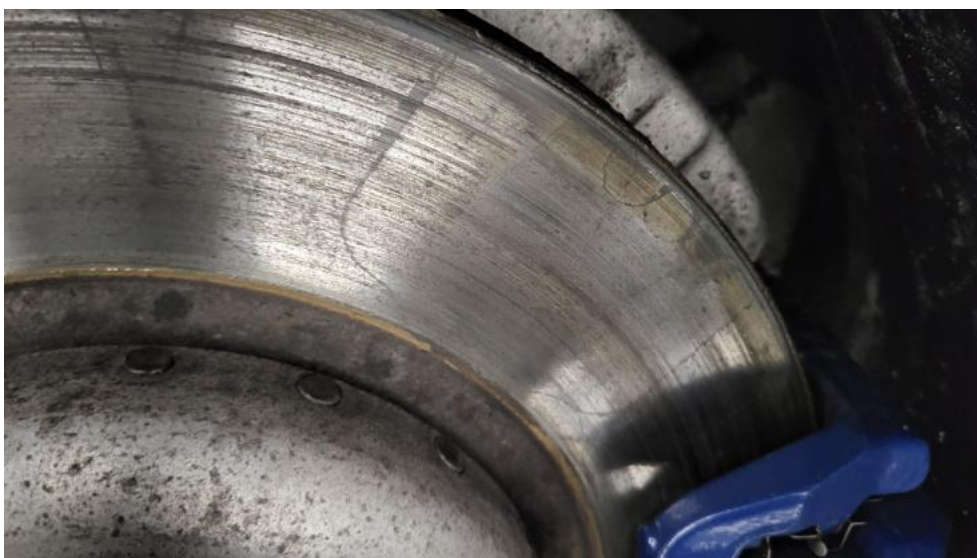
**Fot. 16.**

Tarcza hamulcowa tylna prawa

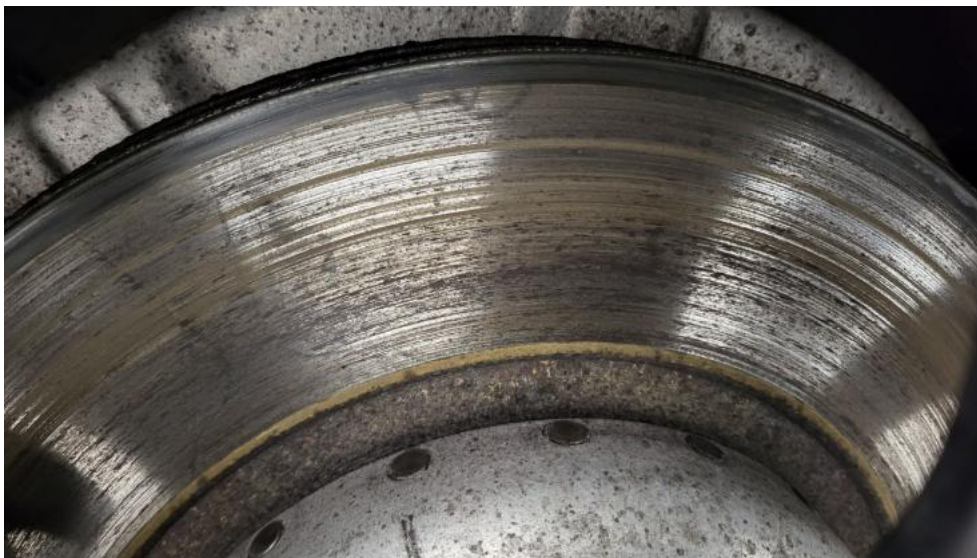
**Fot. 17.**

Tarcza hamulcowa tylna lewa

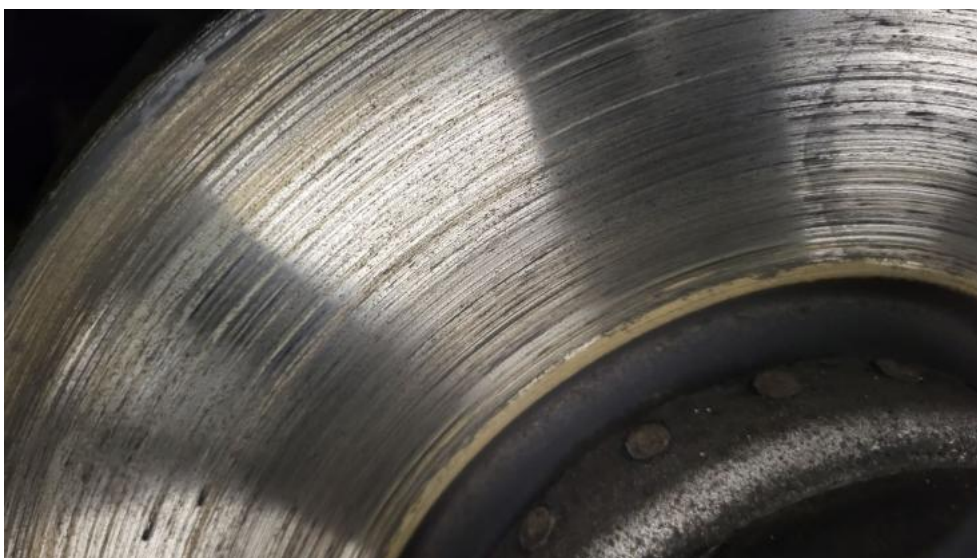
**Fot. 18.**

Tarcza hamulcowa przednia lewa

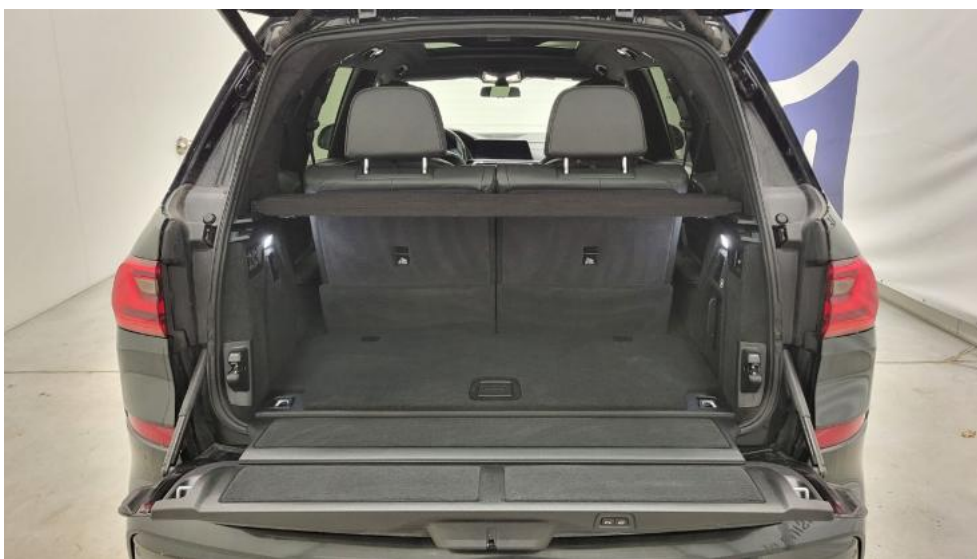
**Fot. 19.**  
Bagażnik

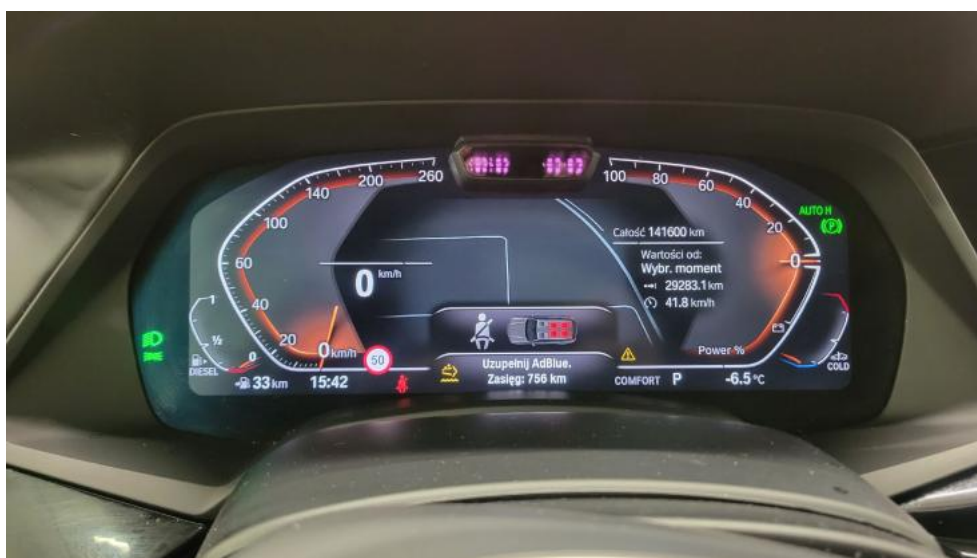
**Fot. 24.**  
Zestaw wskaźników - przebieg

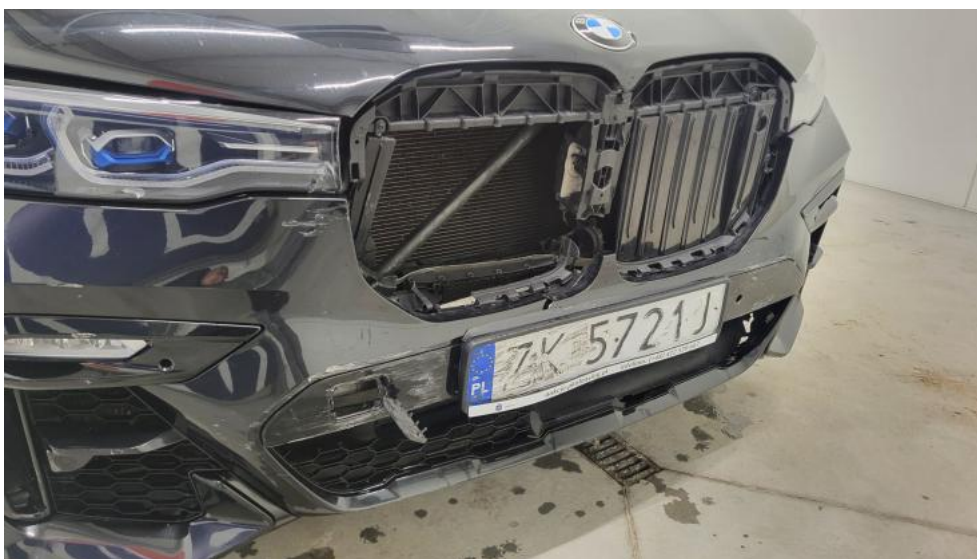
**Fot. 49.**

Atrapa przednia - zdjęcie pogładowe 1

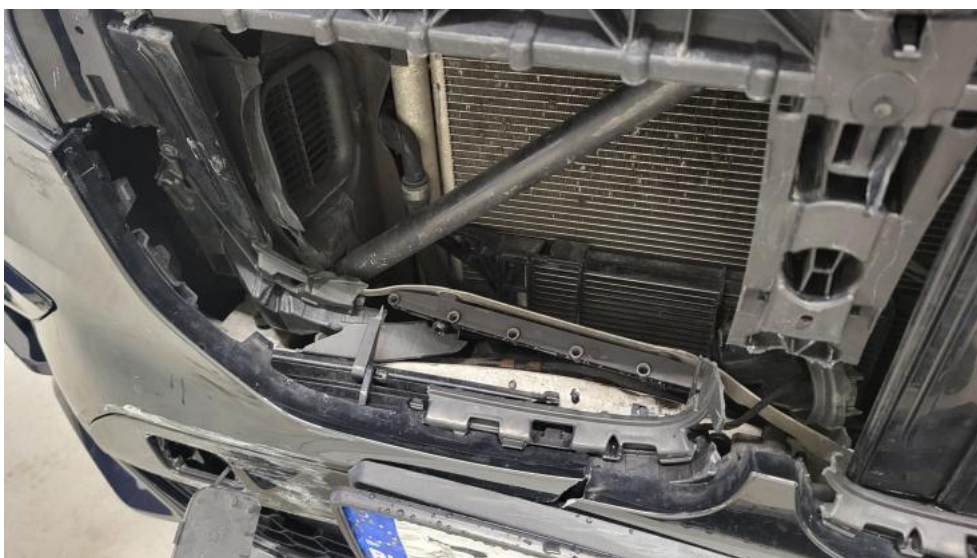
**Fot. 50.**

Atrapa przednia - zdjęcie pogładowe 2

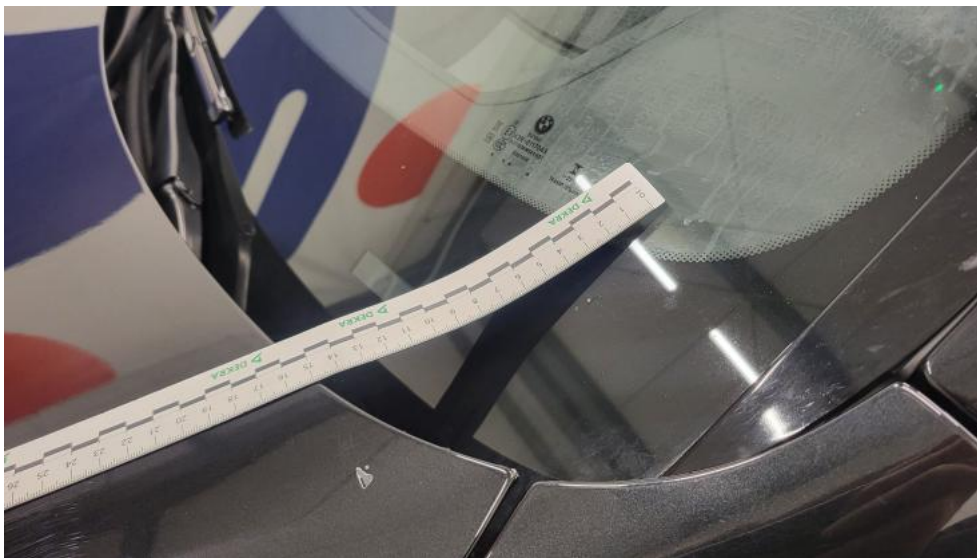
**Fot. 59.**

Szyba czołowa - zdjęcie poglądowe 1

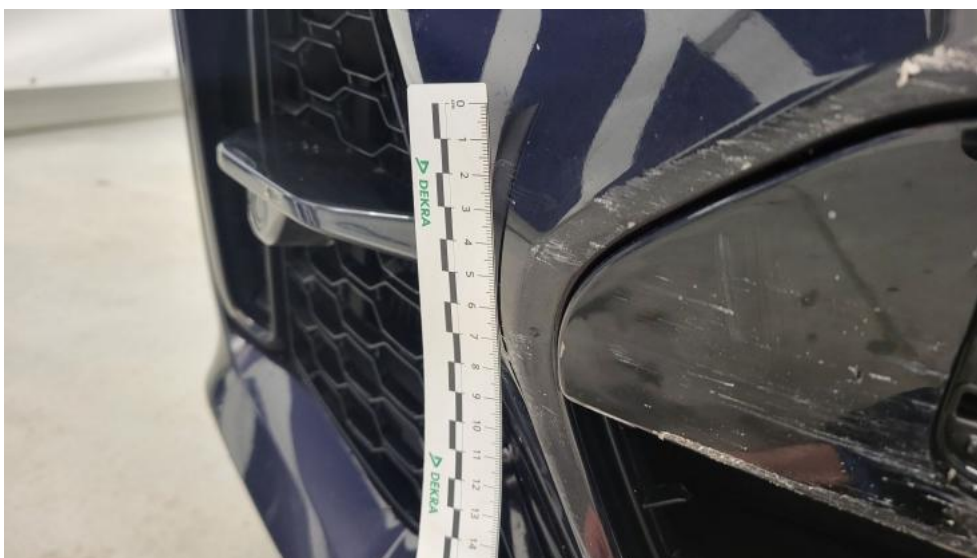
**Fot. 64.**

Zderzak - Wgniecenie/odkształcenie 1

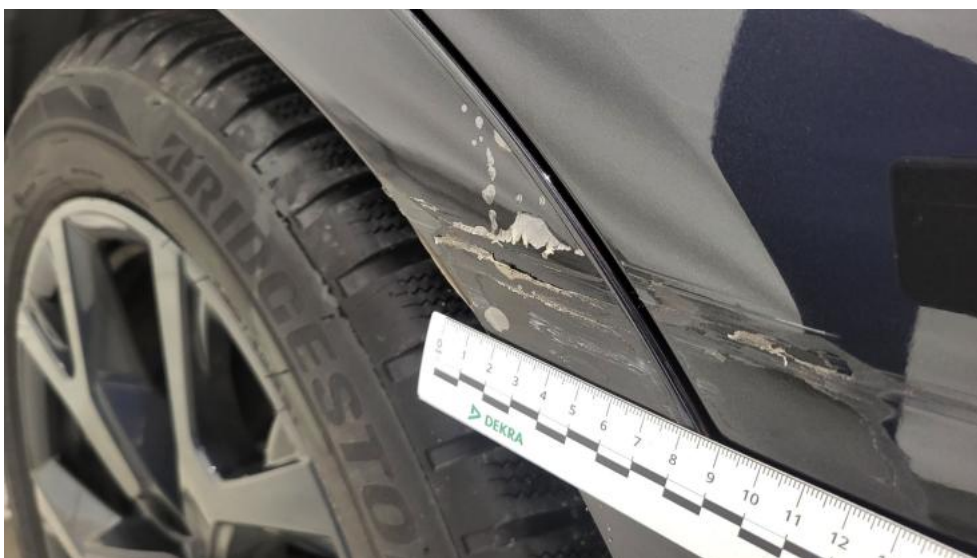
**Fot. 68.**

Listwa błotnika przedniego P - Rysa/odprysk 1

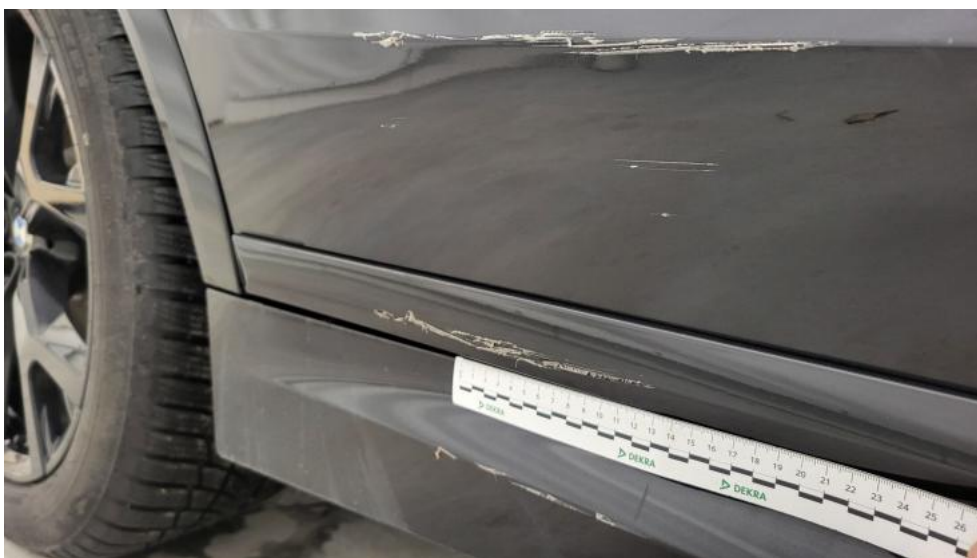
**Fot. 72.**

Listwa drzwi tylnych P - Rysa/odprysk 1
