DEKRA's commission No. : PKOL(W)/LODZ/101884/25/12/22  
commission/ damage No. : 24/022308  
Date of commission: 22-12-2025

PKO Leasing SA  
Świętokrzyska 36  
00-116 Warszawa

| Model | Astra V Sports Tourer 19-22 |
| Type / version | Astra V 1.5 CDTI Edition S&S |

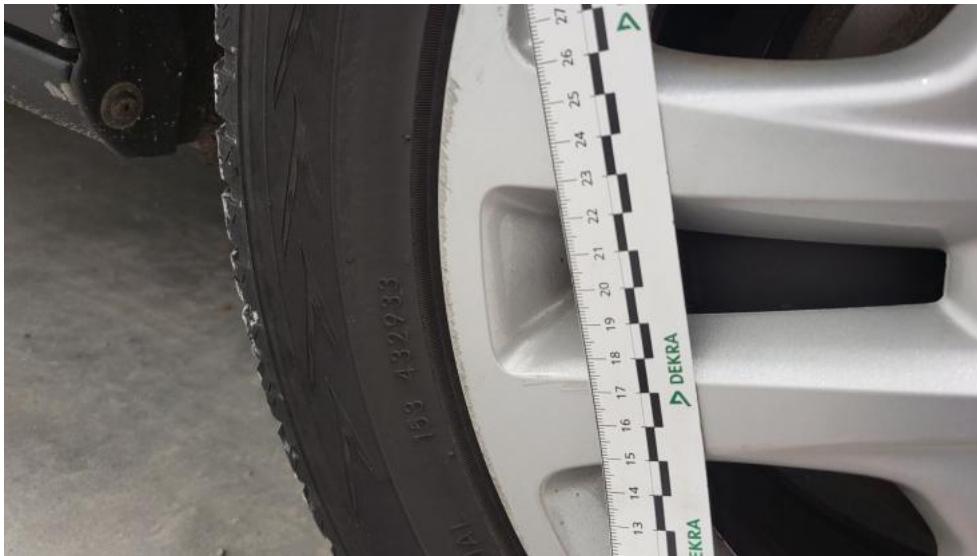
**Photo 45.**

Kołpak przedni P - Rysa/odprysk 1

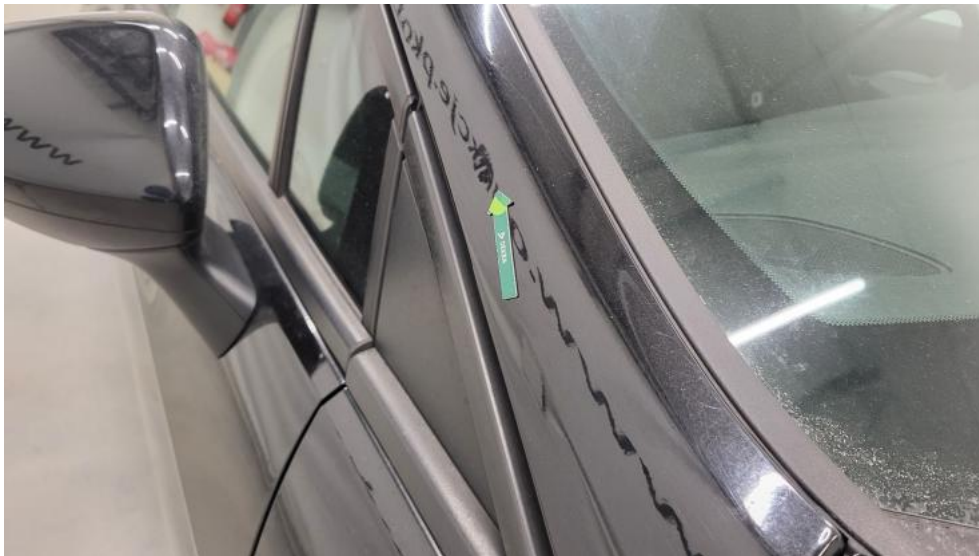
**Photo 51.**

Słupek przedni P - Wgniecenie/odkształcenie 1

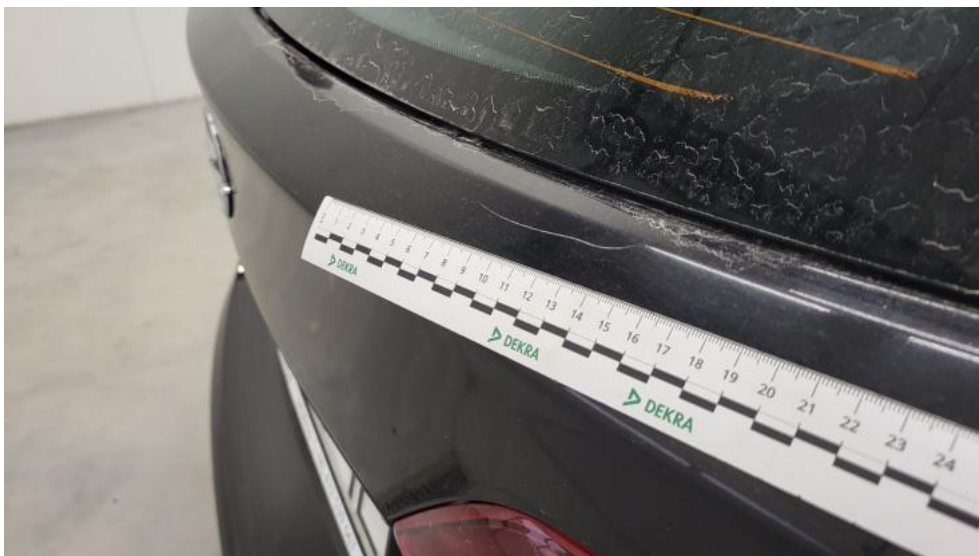
**Photo 56.**

Pokrywy bagażnika - Rysa/odprysk 1

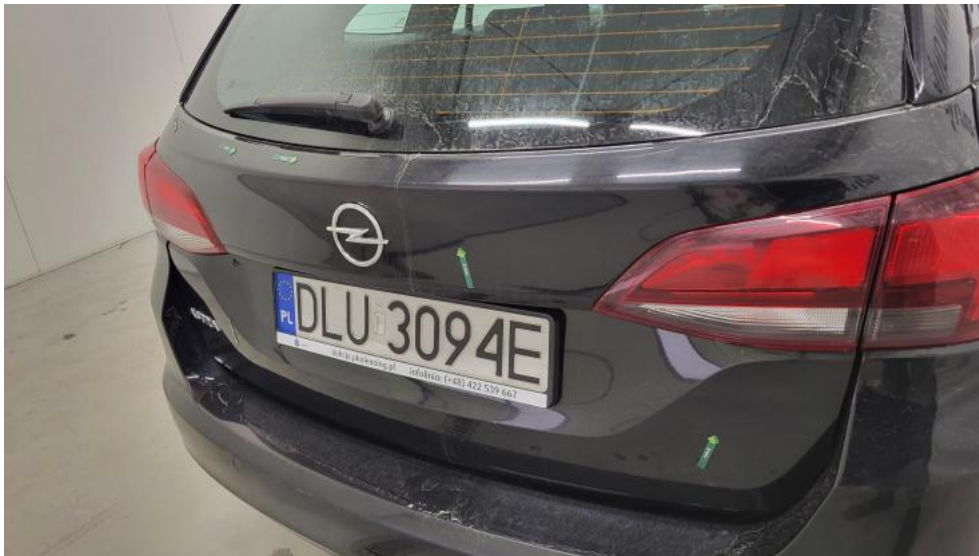
**Photo 59.**

Pokrywy bagażnika - Wgniecenie/odkształcenie 2

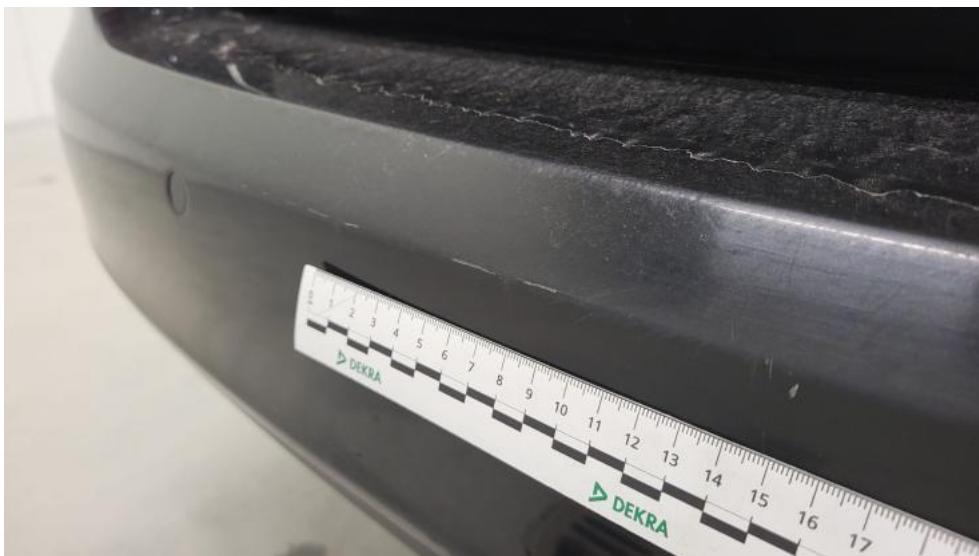
**Photo 60.**

Zderzak tylny - Rysa/odprysk 1

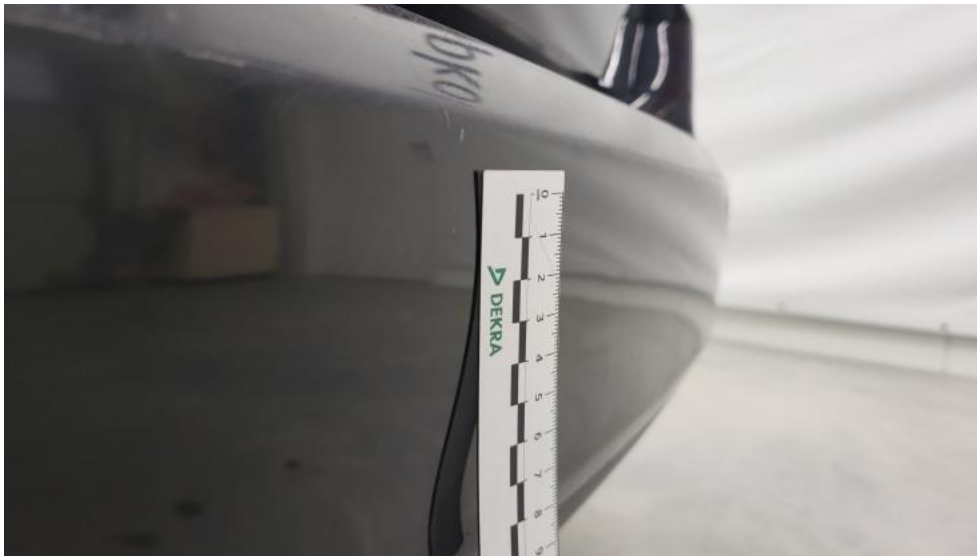
**Photo 61.**

Zderzak tylny - Wgniecenie/odkształcenie 1

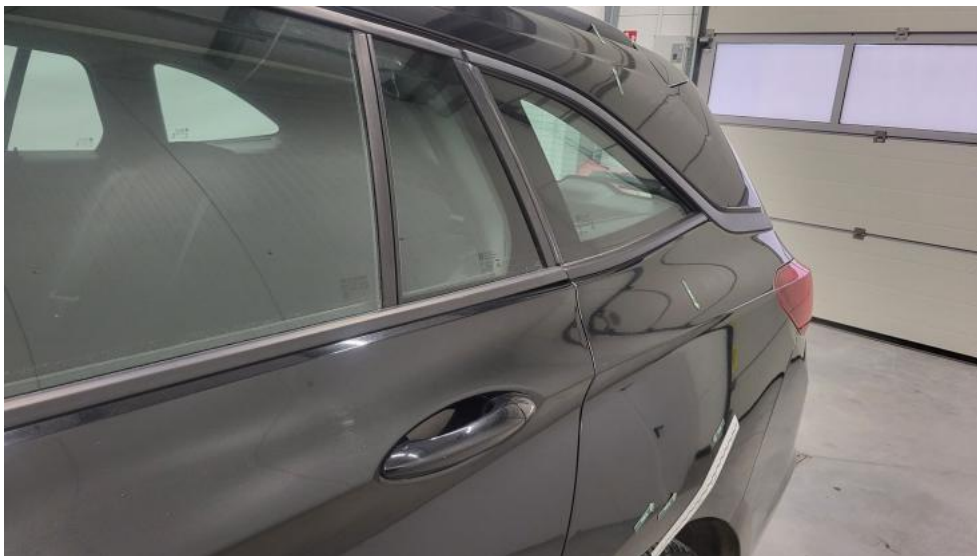
**Photo 65.**

Błotnik tylny L / Ściana boczna L - Wgniecenie/odkształcenie 1

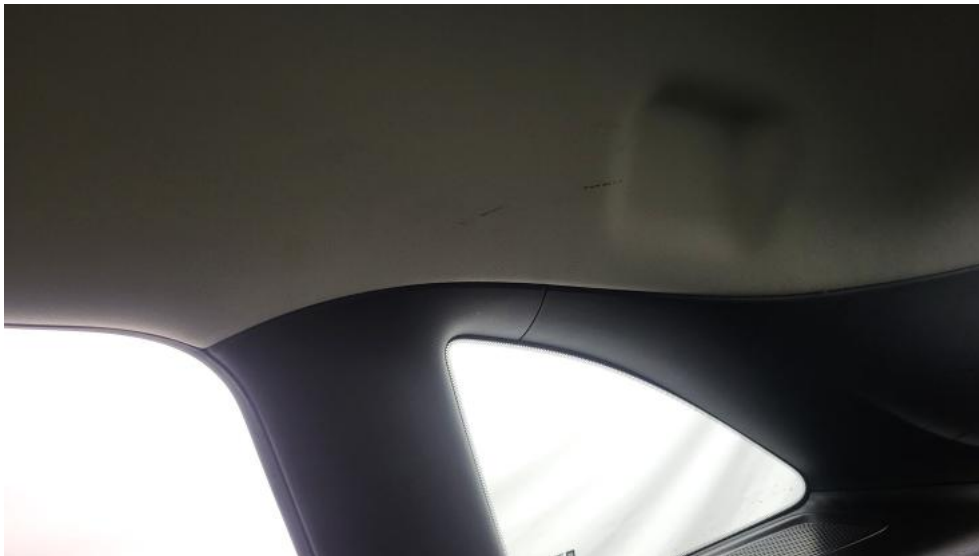
**Photo 85.**  
Podsufitka - Inne 1
