DEKRA's commission No. : PKOL(W)/LODZ/61529/25/08/20  
commission/ damage No. : 22/026873  
Date of commission: 20-08-2025

| Manufacturer | VOLVO |
| Type / version | XC90 D5 AWD Inscription 7os |
| Registration /record No. | PN9852C |

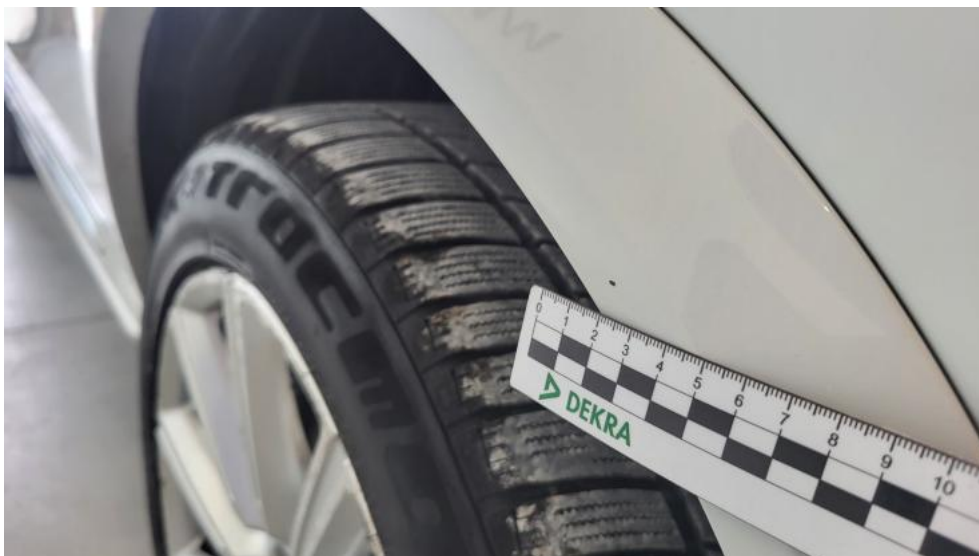
**Photo 56.**

Listwa błotnika przedniego P - Rysa/odprysk 1

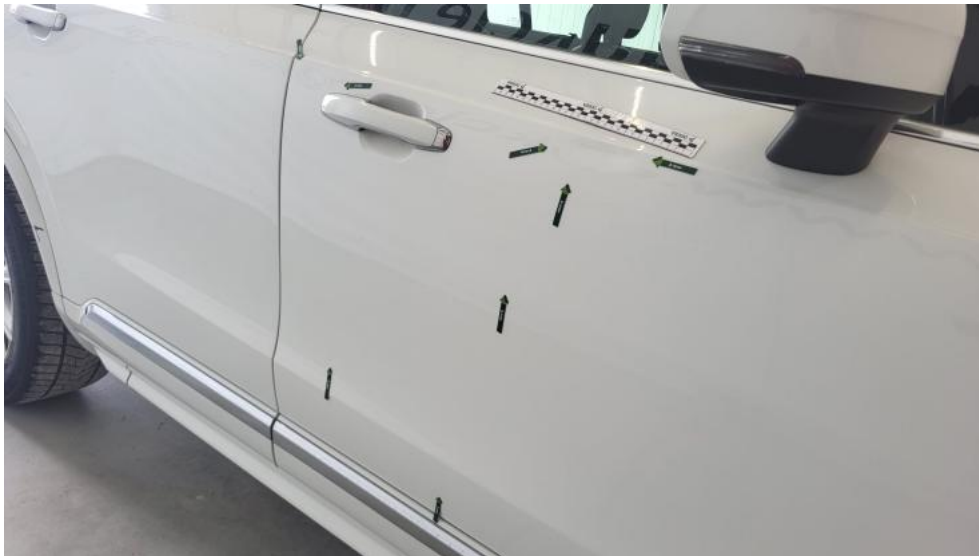
**Photo 57.**

Drzwi przednie P - Wgniecenie/odkształcenie 1

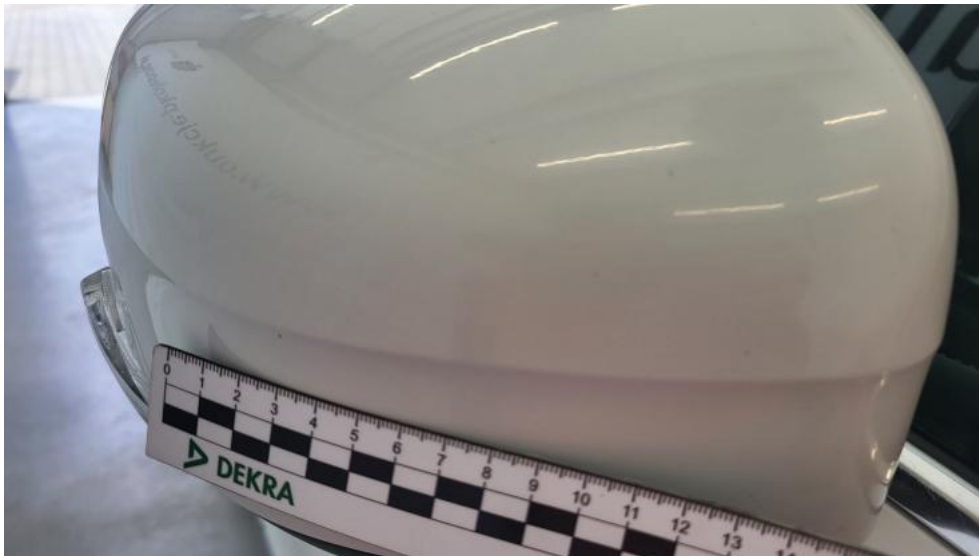
**Photo 59.**

Lusterko zew P - Rysa/odprysk 1

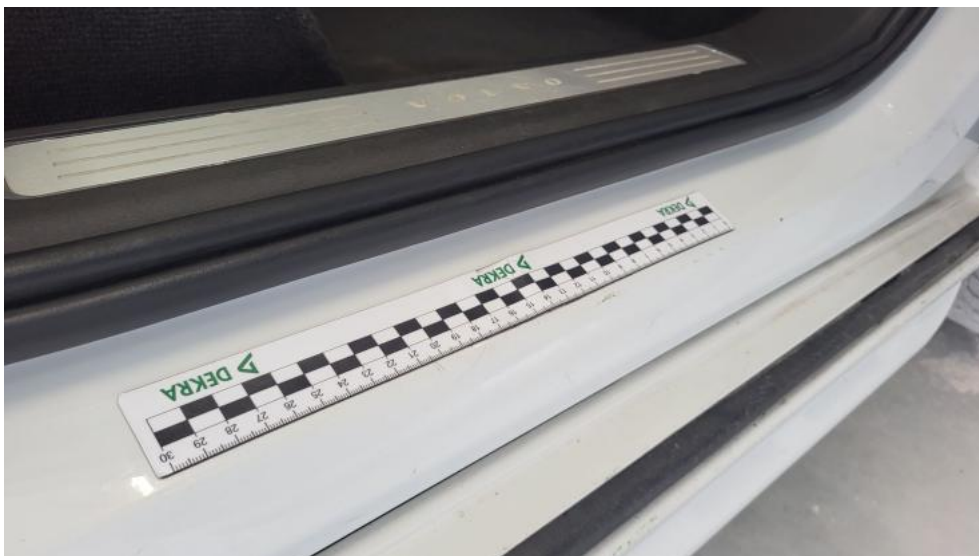
**Photo 60.**

Próg P - Rysa/odprysk 1

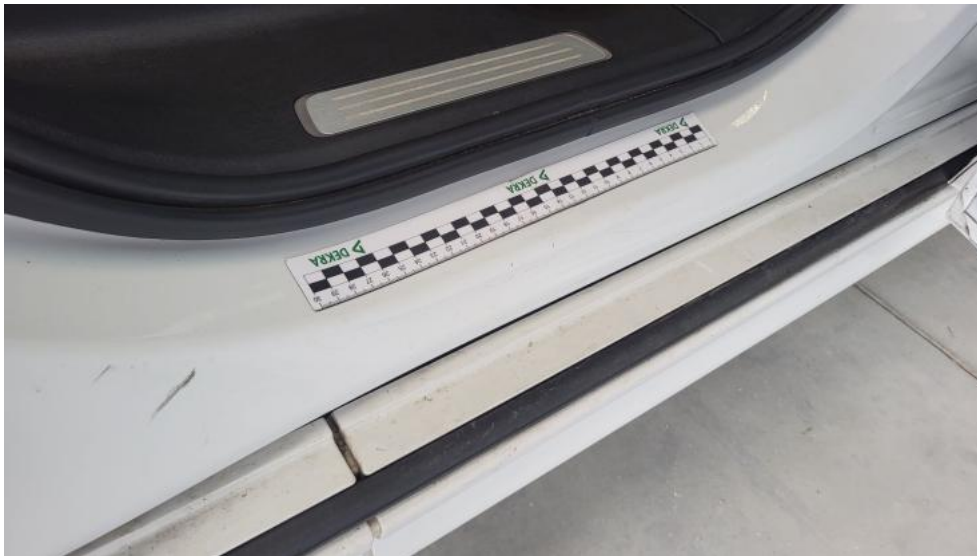
**Photo 61.**

Próg P - Rysa/odprysk 2

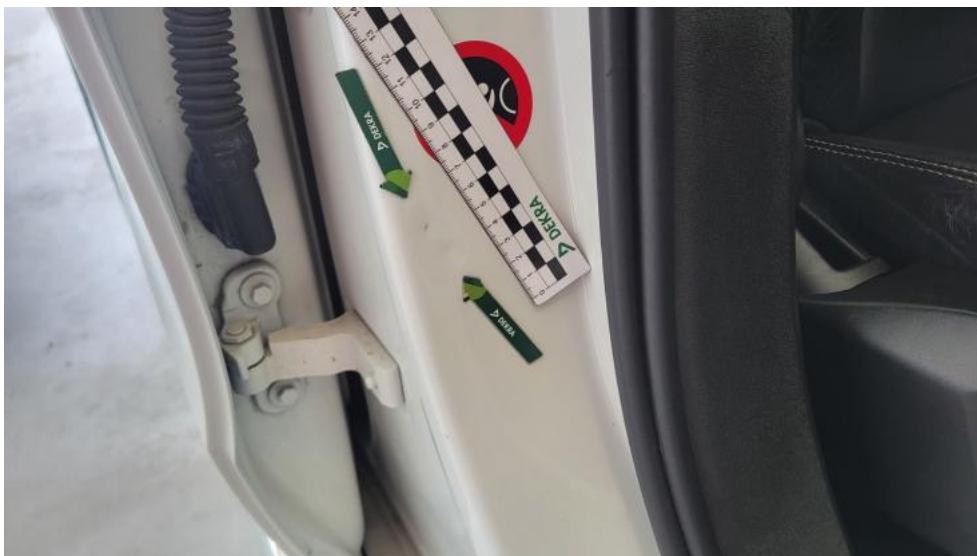
**Photo 62.**

Słupek środkowy P - Wgniecenie/odkształcenie 1

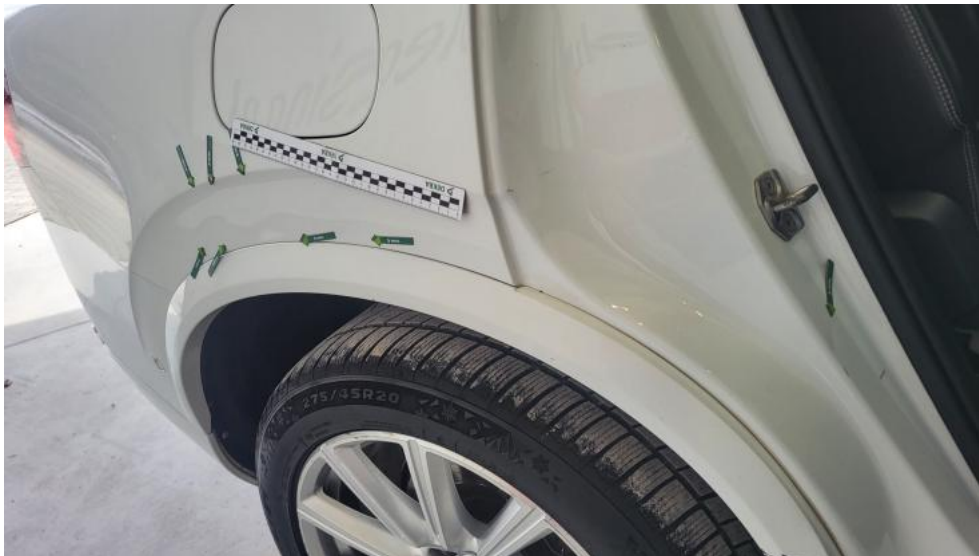
**Photo 63.**

Błotnik tylny P / Ściana boczna P - Wgniecenie/odkształcenie 1

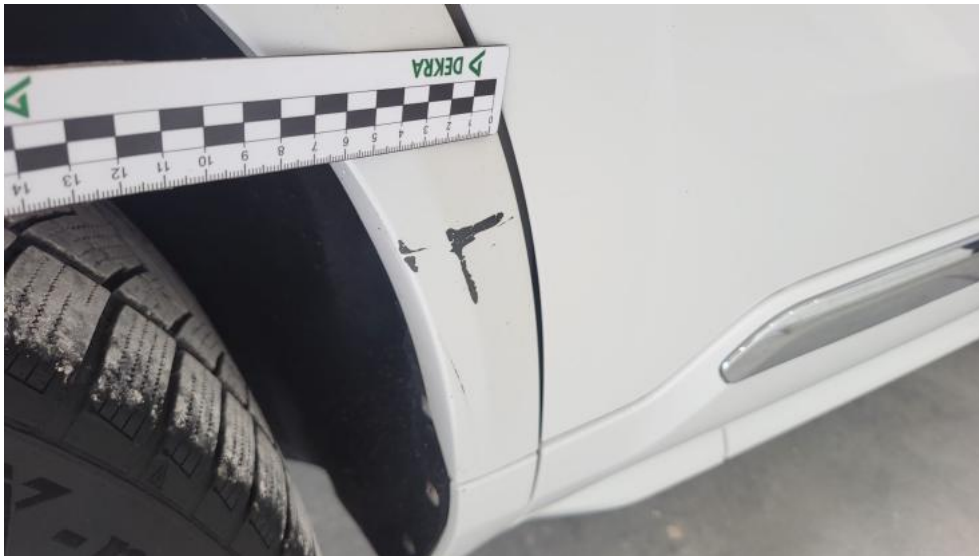
**Photo 65.**

Listwa krawędzi błotnika tyl P - Rysa/odprysk 1

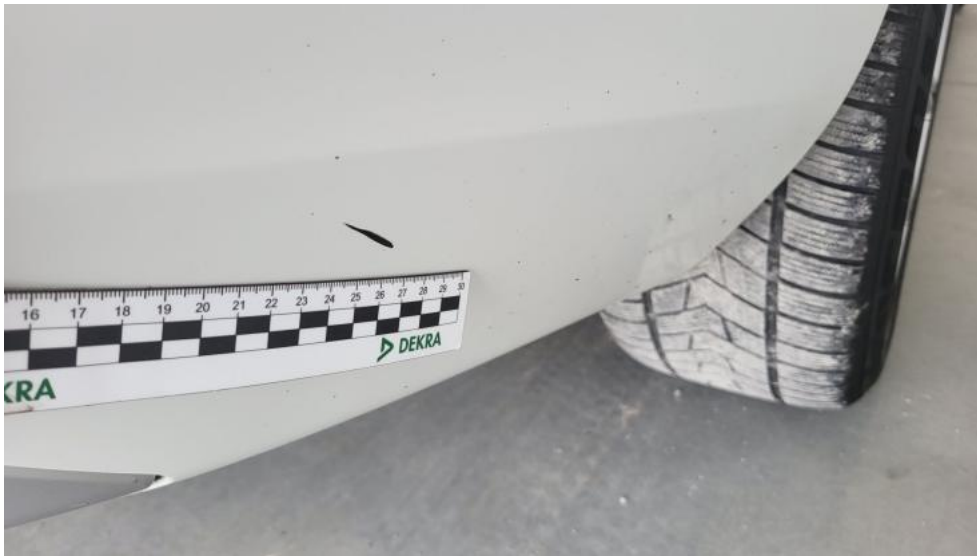
**Photo 73.**

Zderzak tylny cz dolna - Rysa/odprysk 1

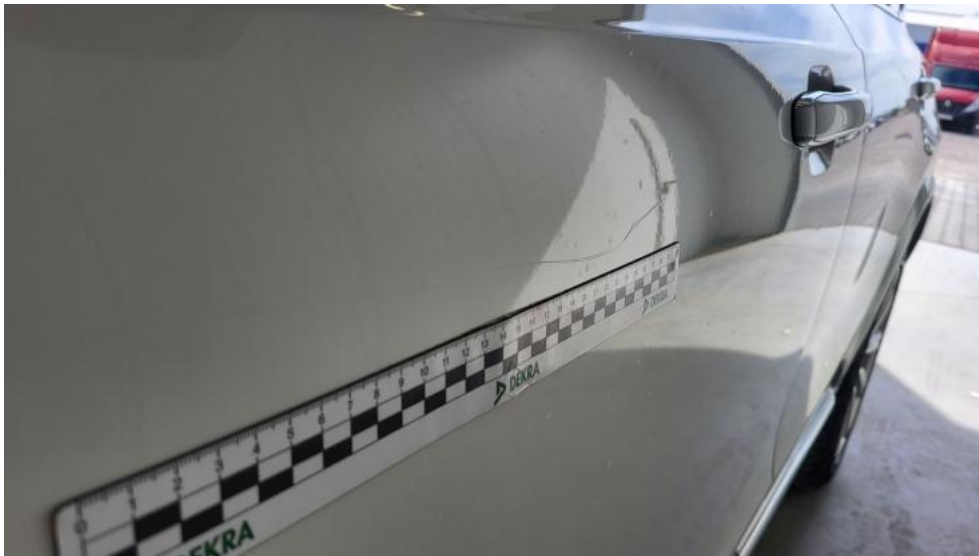
**Photo 81.**

Drzwi przed L - Rysa/odprysk 2

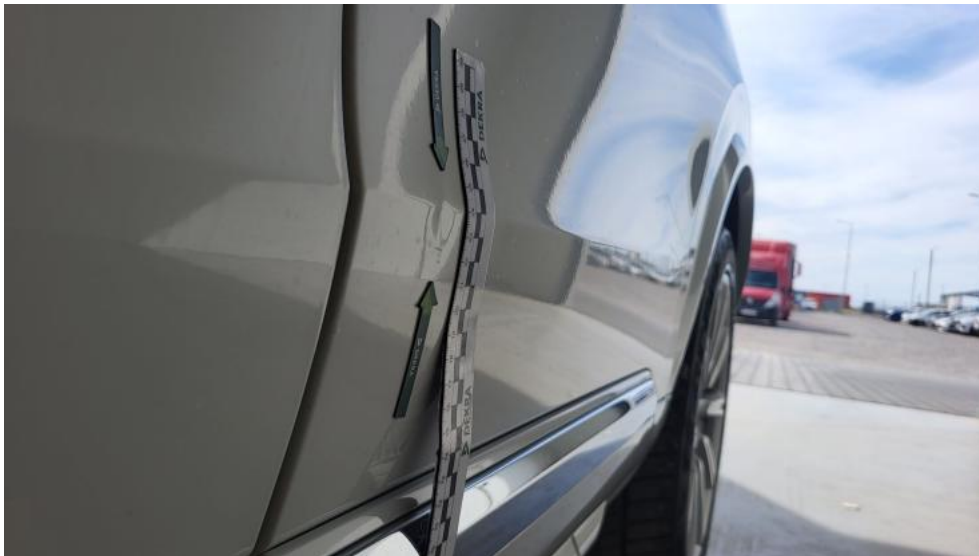
**Photo 83.**

Drzwi tylne L - Wgniecenie/odkształcenie 1

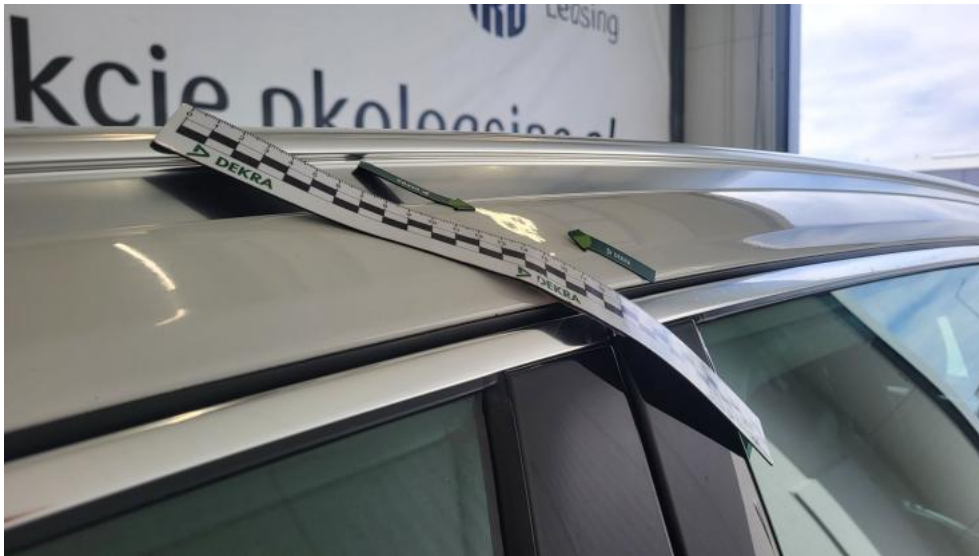
**Photo 87.**

Słupek przedni L - Wgniecenie/odkształcenie 1

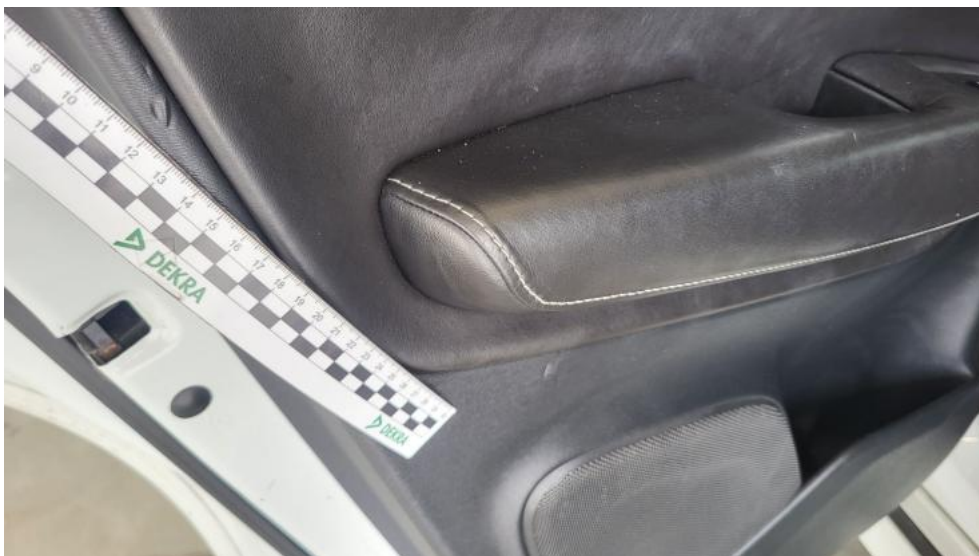
**Photo 92.**

Tapicerka drzwi przednich L - Wgniecenie/odkształcenie 1

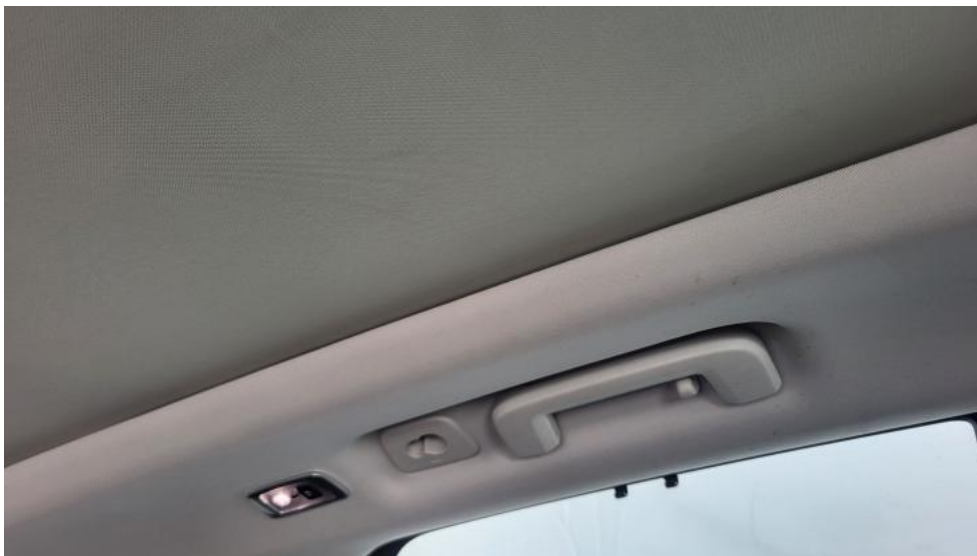
**Photo 97.**

Podsufitka - Inne 1

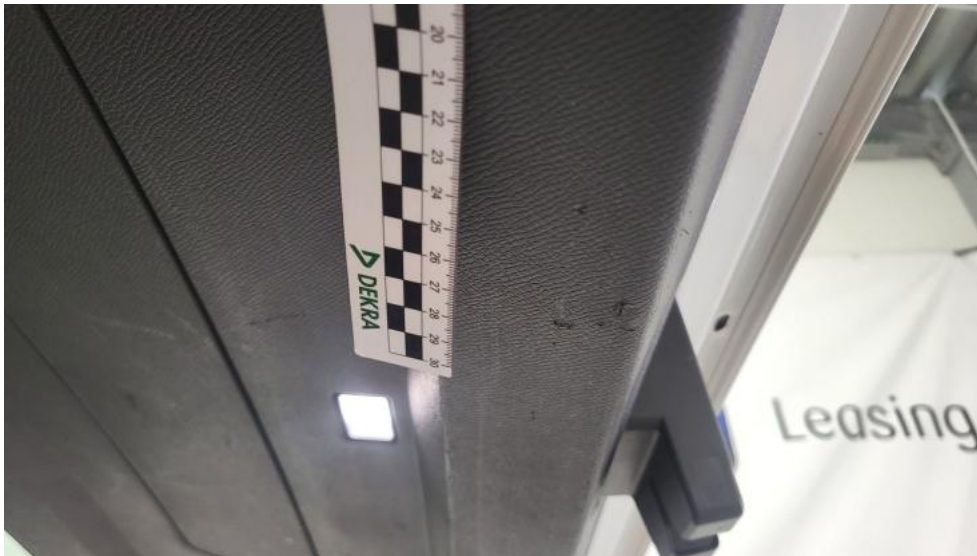
**Photo 99.**

Wykładzina pokrywy tylnej - Rysa/odprysk 1
