Nr zlecenia DEKRA: PKOL(W)/LODZ/58763/25/08/08  
Nr zlecenia/szkody: PS23/00091  
Data zlecenia: 08-08-2025

| Producent | AUDI |
| Typ/wersja | Q7 55 TFSI mHEV Quattro S Line |
| Nr rejestracyjny | WU4162P |

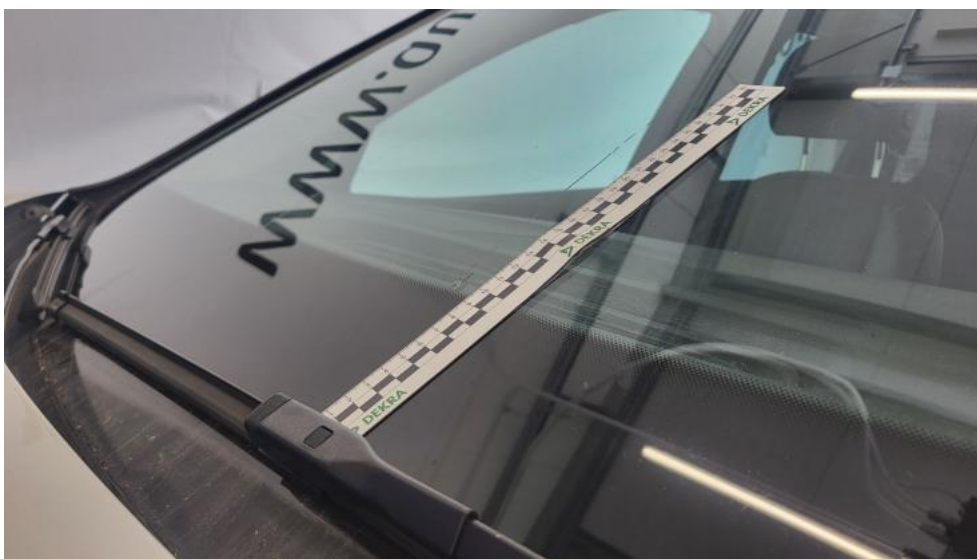
**Fot. 47.**

Szyba czołowa - zdjęcie poglądowe 1

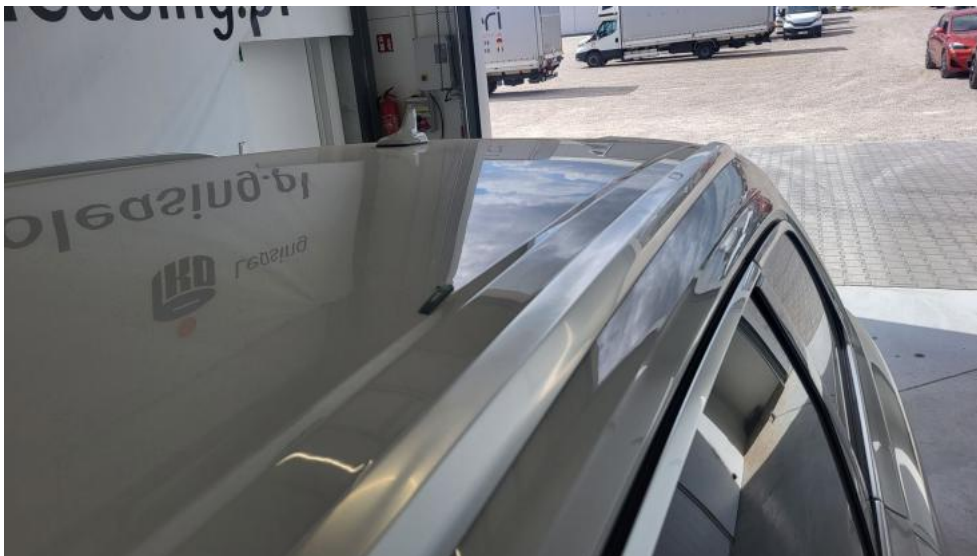
**Fot. 65.**

Dach - Wgniecenie/odkształcenie 1
