Nr zlecenia DEKRA: PKOL(W)/LODZ/53933/25/07/23
Nr zlecenia/szkody: 22/026085
Data zlecenia: 23-07-2025

Grupa obiektów (Eurotax)	samochody terenowe
Kod EC (Eurotax)	0144847
Producent	LEXUS
Model	UX 18-24
Typ/wersja	UX 250h GPF Business Edition 2
Rodzaj nadwozia	hatchback
Liczba drzwi/liczba miejsc	5/5
Masa własna [kg]	1557
Dopuszczalna masa całkowita [kg]	2110
Rozstaw osi 1/2	2640
Rodzaj silnika	z zapłonem iskrowym
Układ oczyszczana spalin	GPF
Pojemność silnika [ccm]	1987
Moc silnika [KM/kW]	152/112
Skrzynia biegów	automatyczna
Nr rejestracyjny	GD4E803
VIN	JTHY65BH102082194
Data 1. rejestracji	18-02-2021
Data nast. bad. techn.	18-02-2024
Rok produkcji	2020
Stan licznika [km]	84 132 (odczytany)
Kolor nadwozia/rodzaj powłoki	grafitowy/2-warstwowy metalizowany

Pomiar grubości powłoki lakierowej poj.

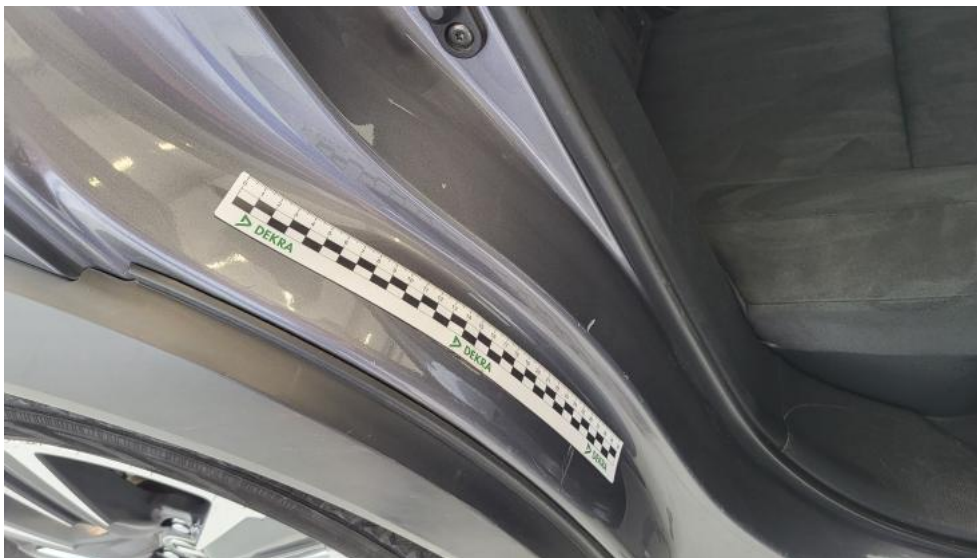
Fot. 57.
Błotnik tylny P / Ściana boczna P - Rysa/odprysk 1

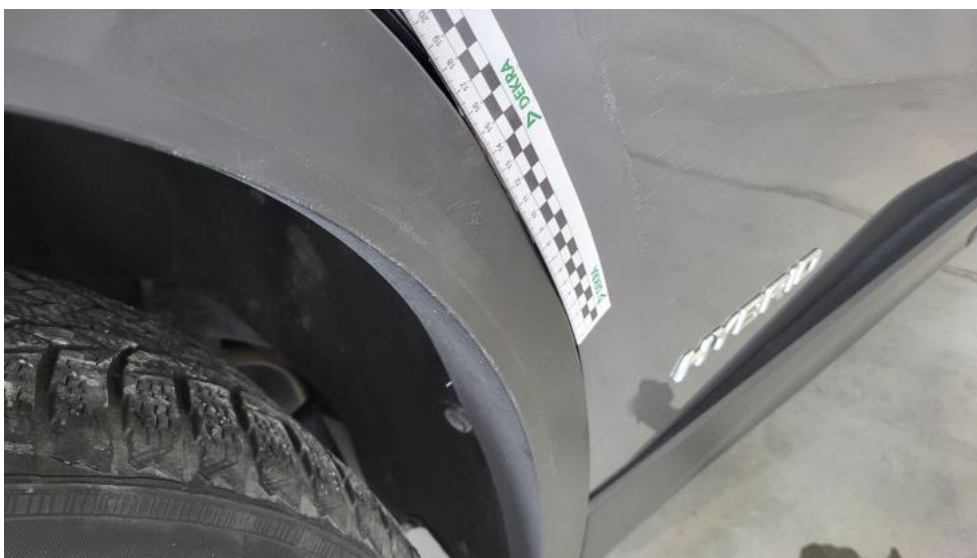
Fot. 60.
Listwa krawędzi błotnika tył P - Rysa/odprysk 1

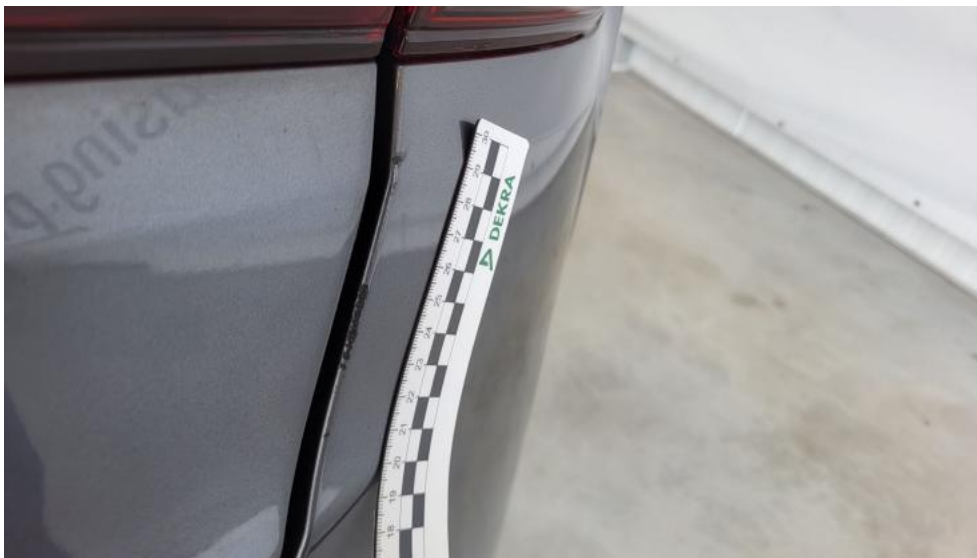
Fot. 61.
Zderzak tylny - zdjęcie poglądowe 1

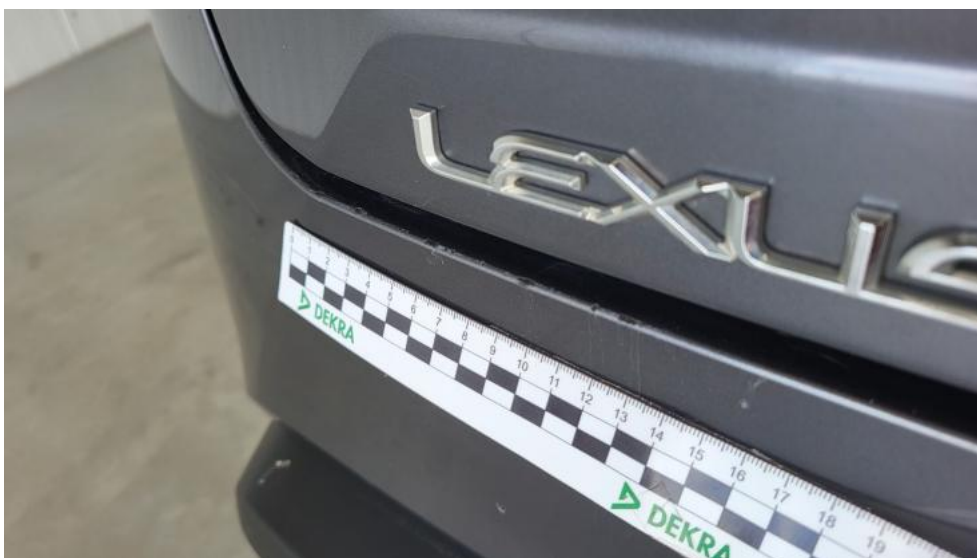
Fot. 64.
Zderzak tylny() - Rysa/odprysk 3

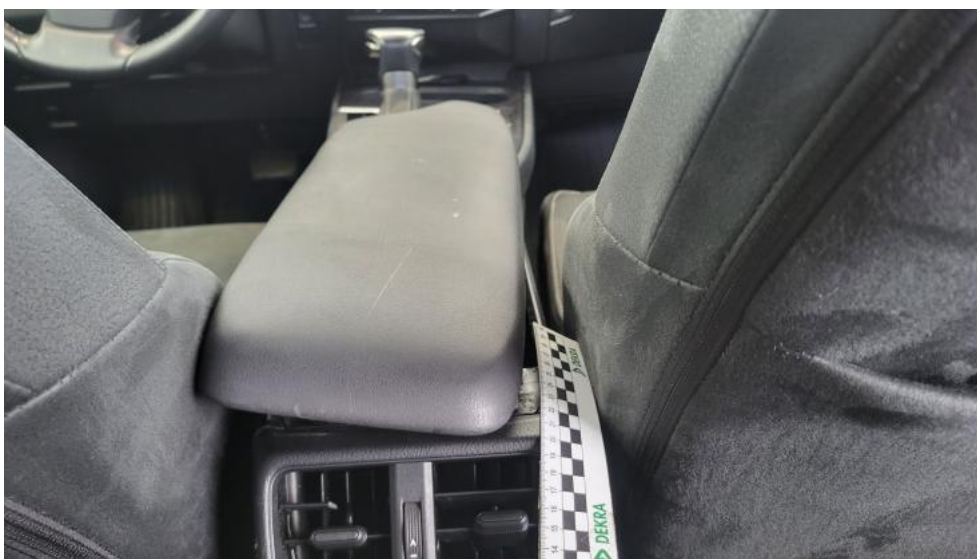
Fot. 83.
Podłokietnik środkowy przedni - zdjęcie poglądowe 1

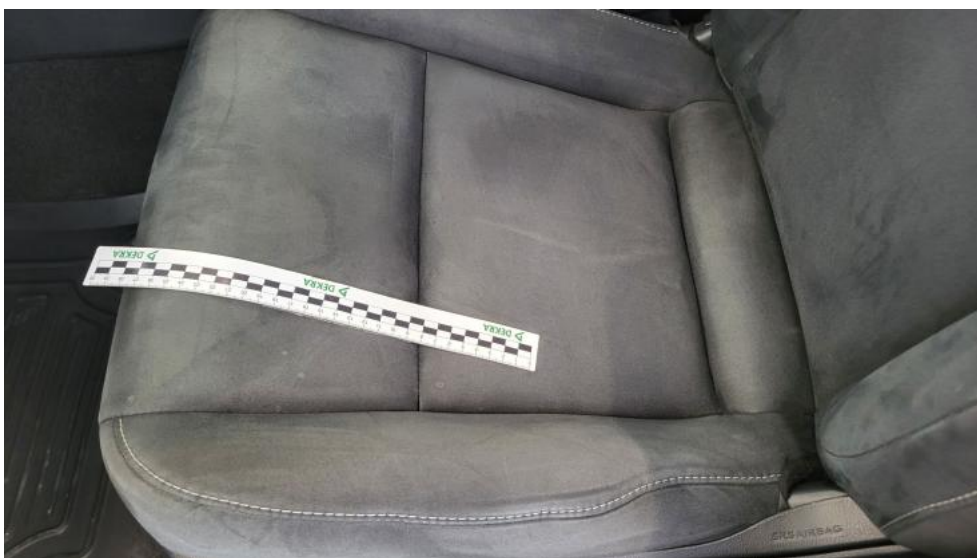
Fot. 86.
Fotel prz. lew. - Inne 1

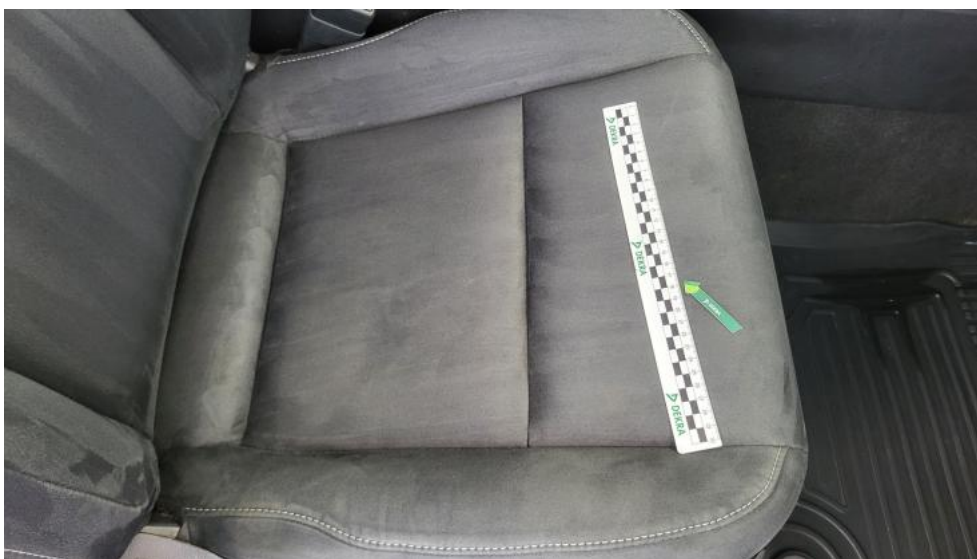
Fot. 87.
Fotel prz. praw. - zdjęcie pogładowe 1

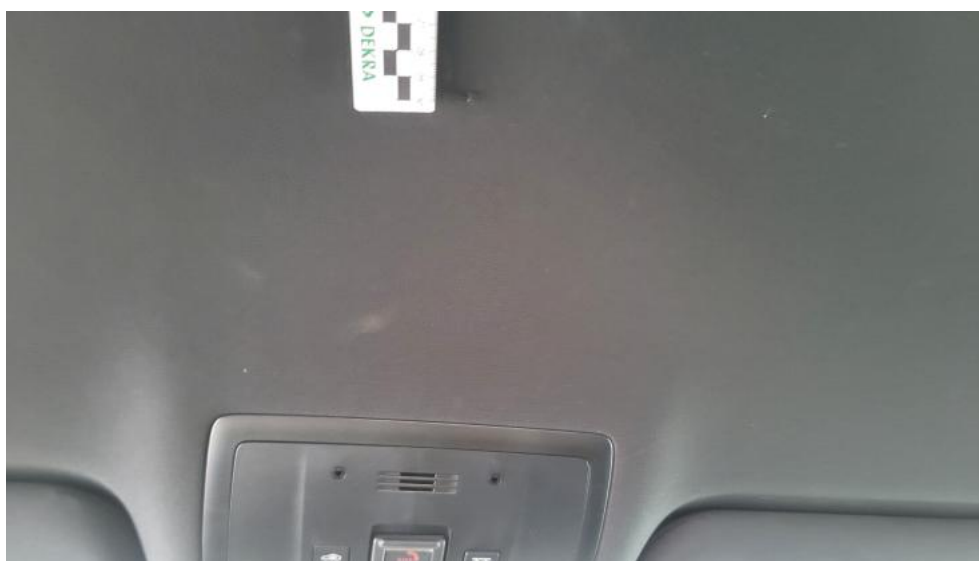
Fot. 93.
Podsufitka - zdjęcie poglądowe 1
