Nr zlecenia DEKRA: PKOL(W)/LODZ/78310/24/10/09  
Nr zlecenia/szkody: PS21/01504  
Data zlecenia: 09-10-2024

**DEKRA Polska - Centrala**  
02-673 Warszawa, ul. Konstruktorska 12A

| Producent | NISSAN |
| Typ/wersja | Qashqai 1.3 DIG-T N-Connecta DCT |

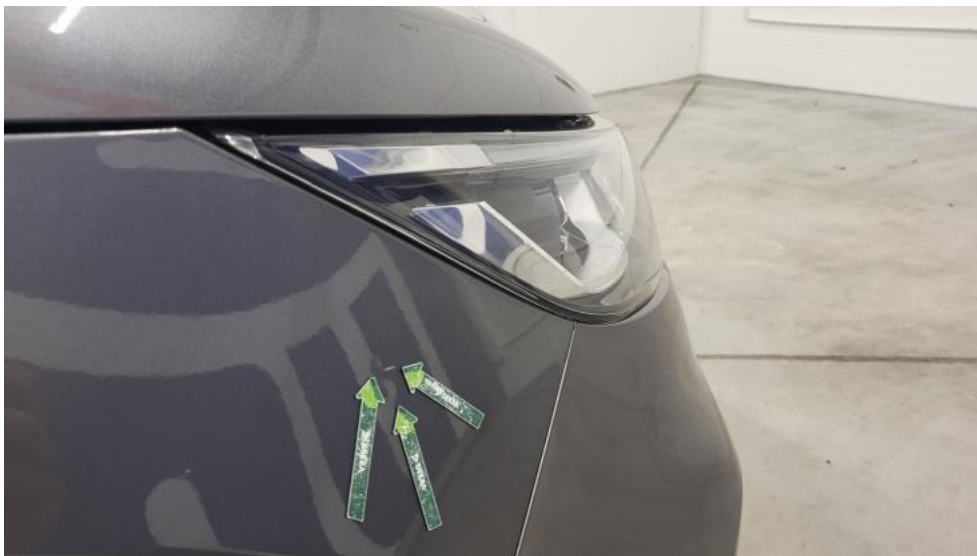
**Fot. 47.**  
Błotnik przedni P - Wgniecenie/odkształcenie 1

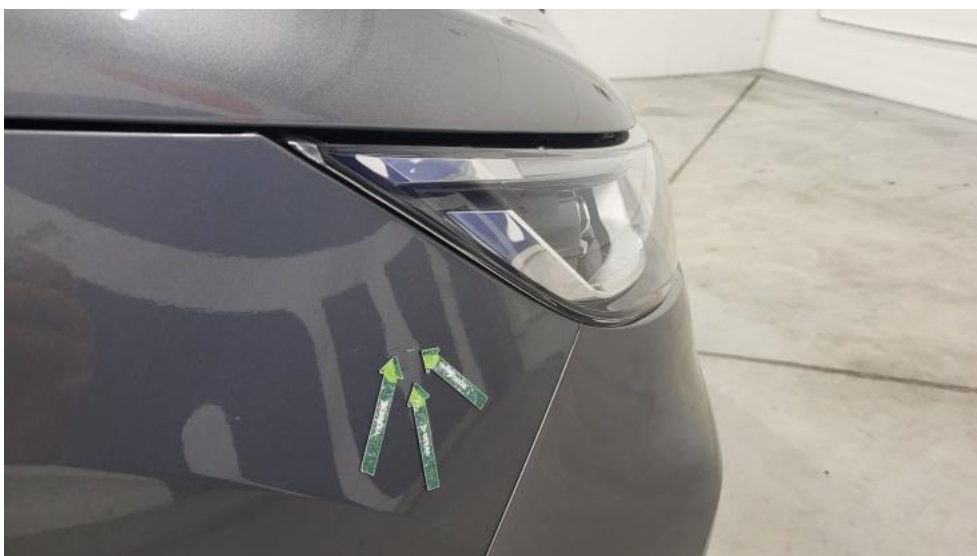
**Fot. 48.**  
Błotnik przedni P - Wgniecenie/odkształcenie 2

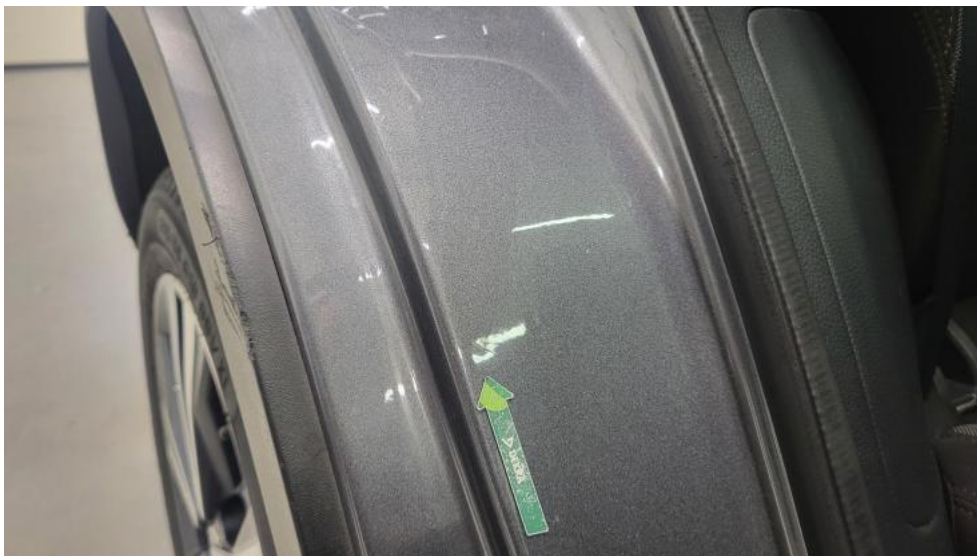
**Fot. 67.**  
Błotnik tylny P / Ściana boczna P - Wgniecenie/odkształcenie 1

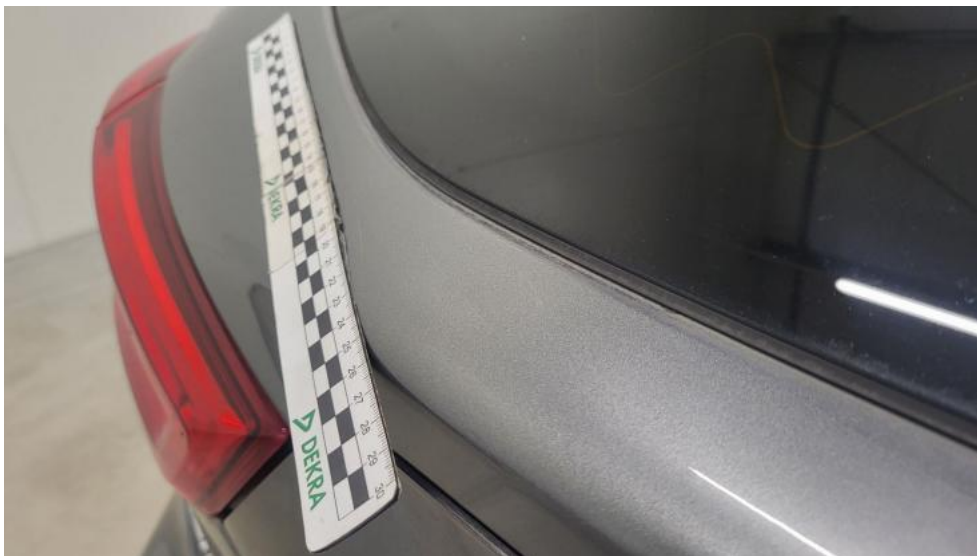
**Fot. 73.**  
Pokrywy bagażnika - Rysa/odprysk 2

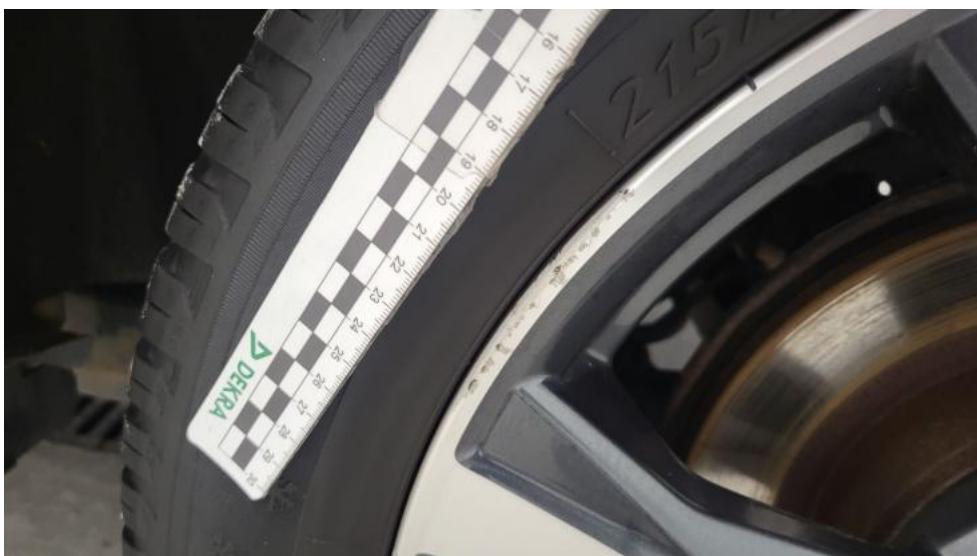
**Fot. 84.**  
Felga aluminiowa tylna L - Rysa/odprysk 1

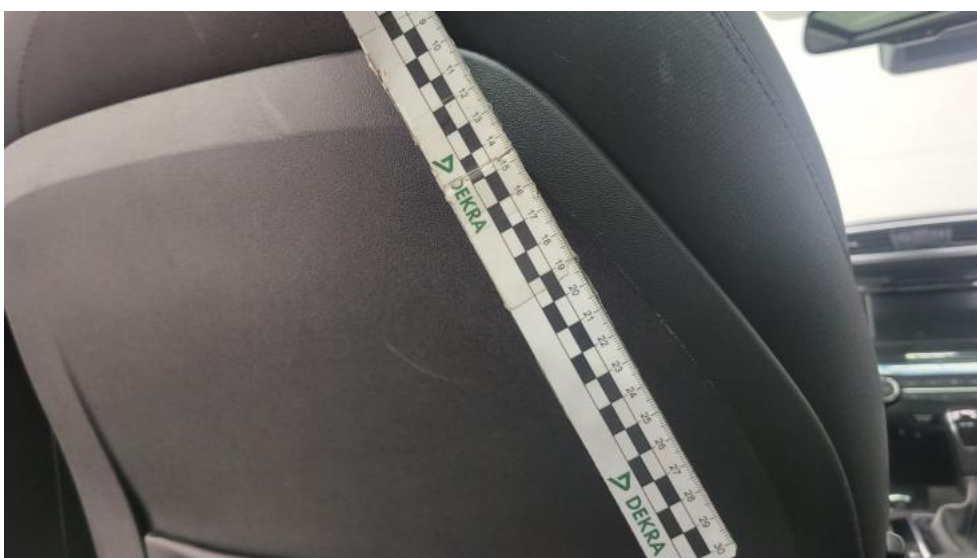
**Fot. 104.**

Fotel prz. lew. - Rysa/odprysk 1

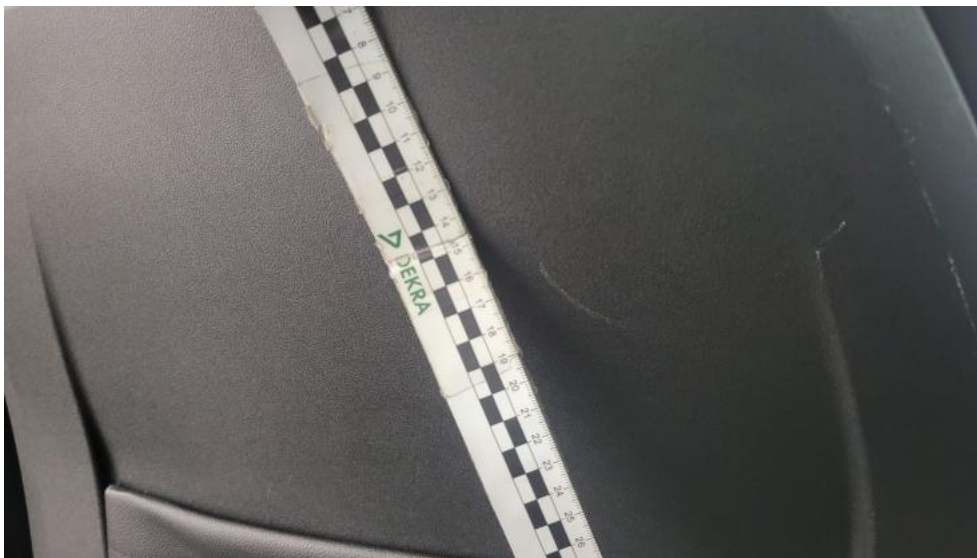
**Fot. 105.**

Fotel prz. lew. - Rysa/odprysk 2

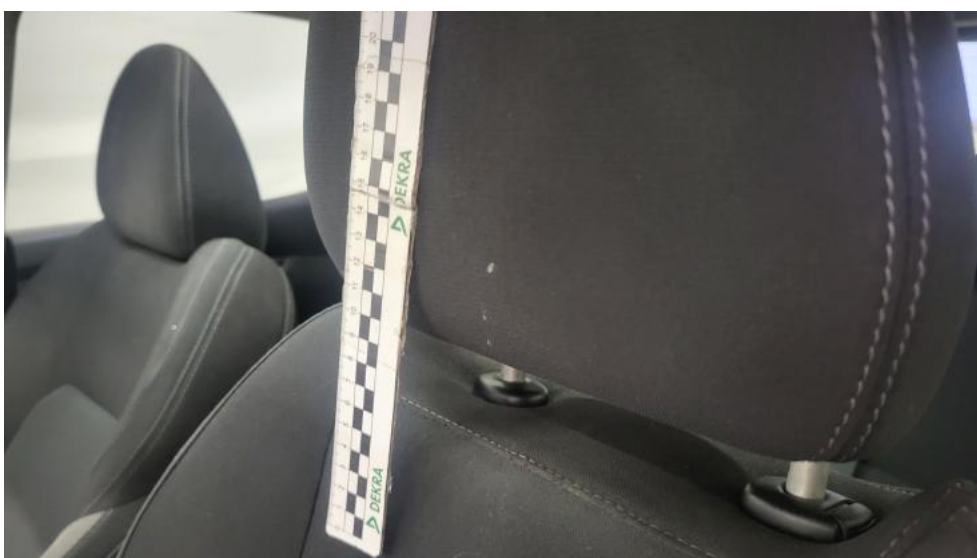
**Fot. 110.**  
Zaglówek fotela prz. L - Inne 1

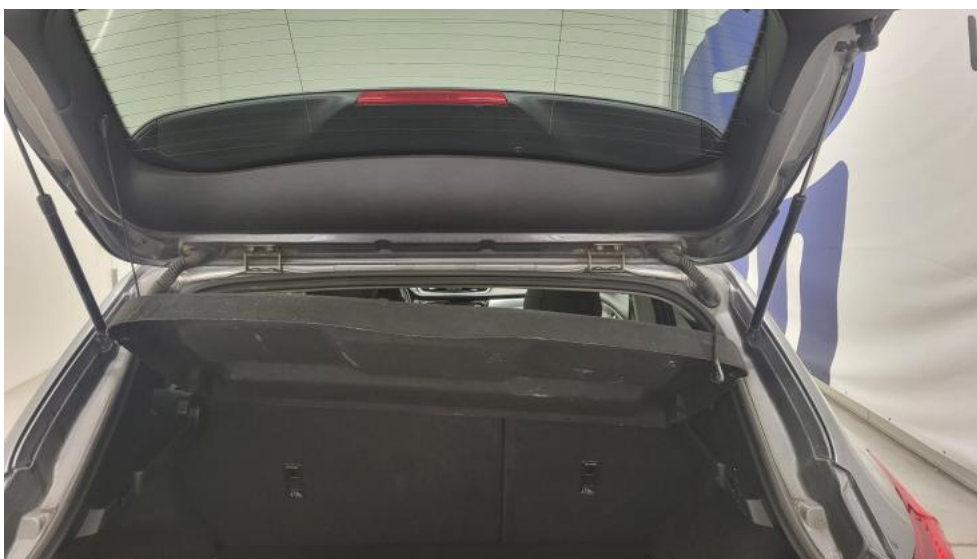
**Fot. 111.**

Półka/roleta tylna - zdjęcie poglądowe 1

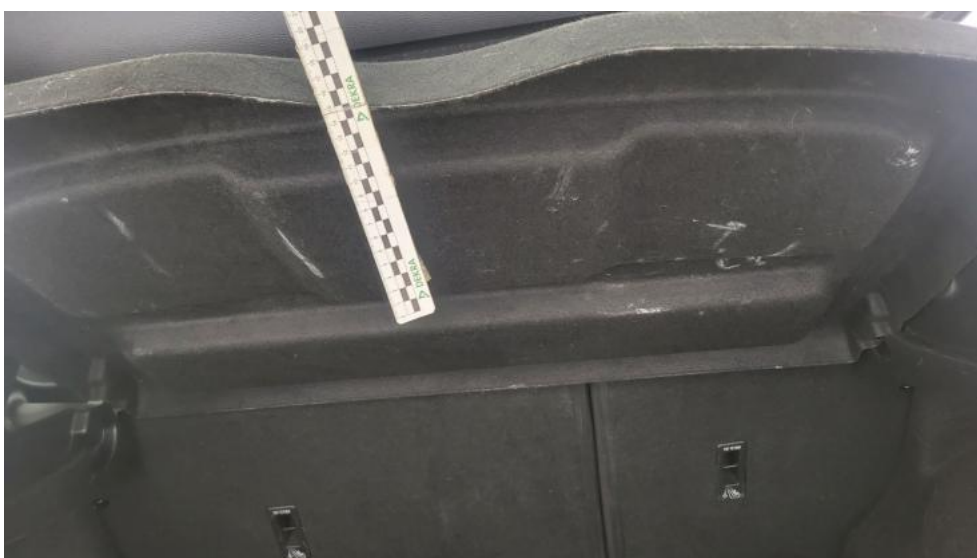
**Fot. 112.**

Półka/roleta tylna - Inne 1
