Nr zlecenia DEKRA: PKOL(W)/LODZ/84131/24/10/30  
Nr zlecenia/szkody: 00472/LF/23  
Data zlecenia: 30-10-2024

**Dane pojazdu**

Grupa obiektów (Eurotax)	samochody osobowe
Kod EC (Eurotax)	0145926
Producent	TOYOTA
Model	Corolla Sedan 18-22
Typ/wersja	Corolla 1.5 Comfort
Rodzaj nadwozia	sedan
Liczba drzwi/liczba miejsc	4/5
Masa własna [kg]	1295
Dopuszczalna masa całkowita [kg]	1795
Rozstaw osi 1/2	2700
Rodzaj silnika	z zapłonem iskrowym
Układ oczyszczania spalin	GPF
Norma czystości spalin	EURO 6
Pojemność silnika [ccm]	1490
Moc silnika [KM/kW]	125/92
Skrzynia biegów	manualna 6-biegowa
Nr rejestracyjny	WU6714P
VIN	NMTBA3BE70R048963
Data 1. rejestracji	03-04-2023
Data nast. bad. techn.	02-04-2026
Rok produkcji	2022 (rok produkcji został zweryfikowany z zewnętrzną bazą danych)
Stan licznika [km]	25 211 (odczytany)
Kolor nadwozia/rodzaj powłoki	złoty/METALIK

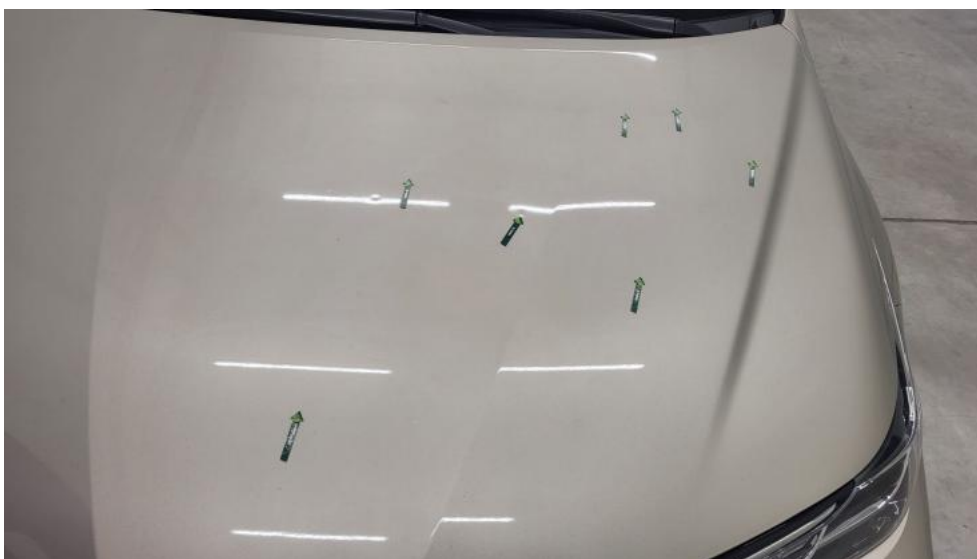
**Fot. 37.**  
Pokrywa komory silnika - zdjęcie poglądowe 1

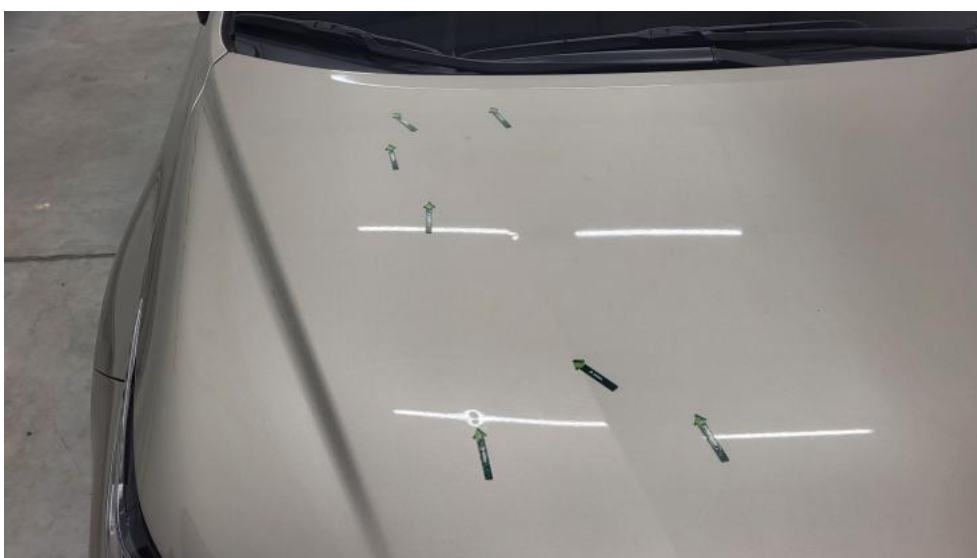
**Fot. 38.**  
Pokrywa komory silnika - zdjęcie poglądowe 2

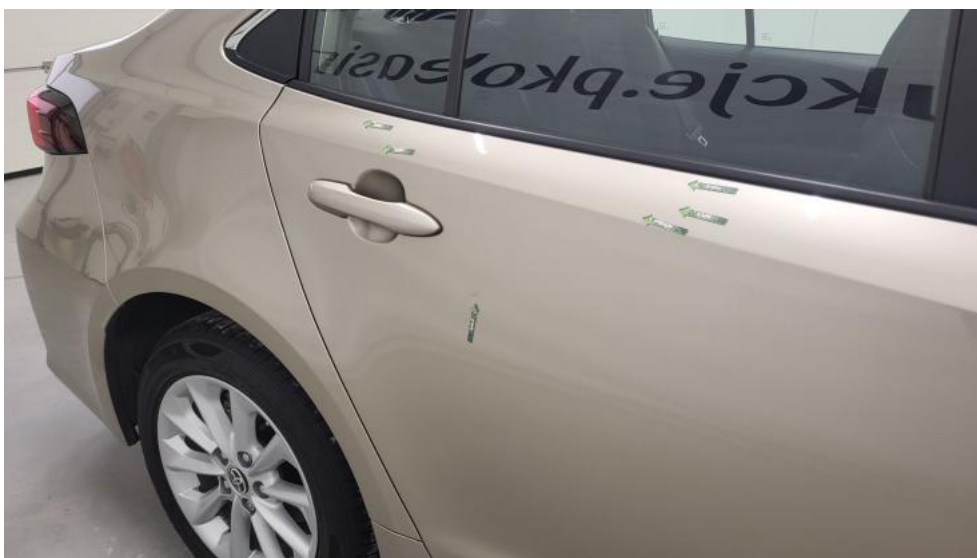
**Fot. 48.**  
Drzwi tylne P - zdjęcie pogładowe 1

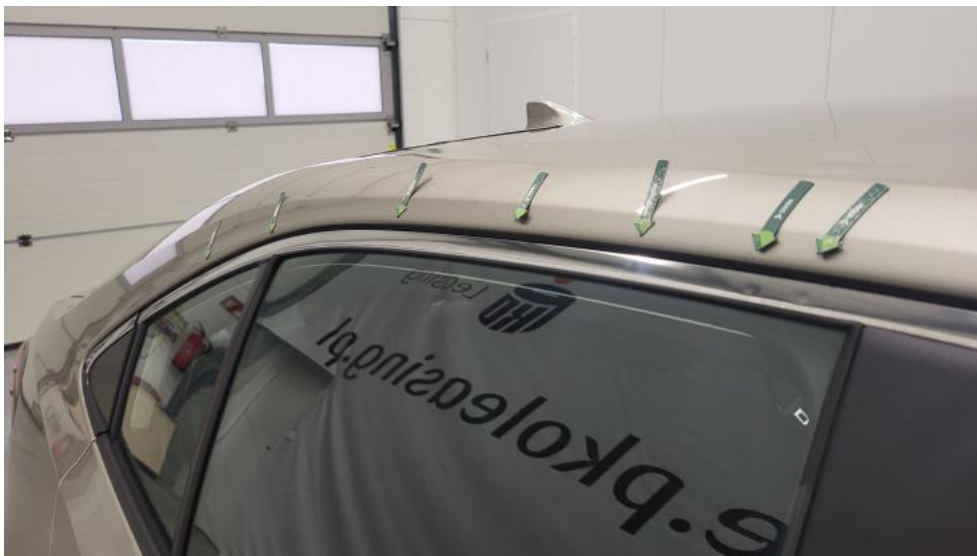
**Fot. 49.**  
Drzwi tylne P - zdjęcie pogładowe 2

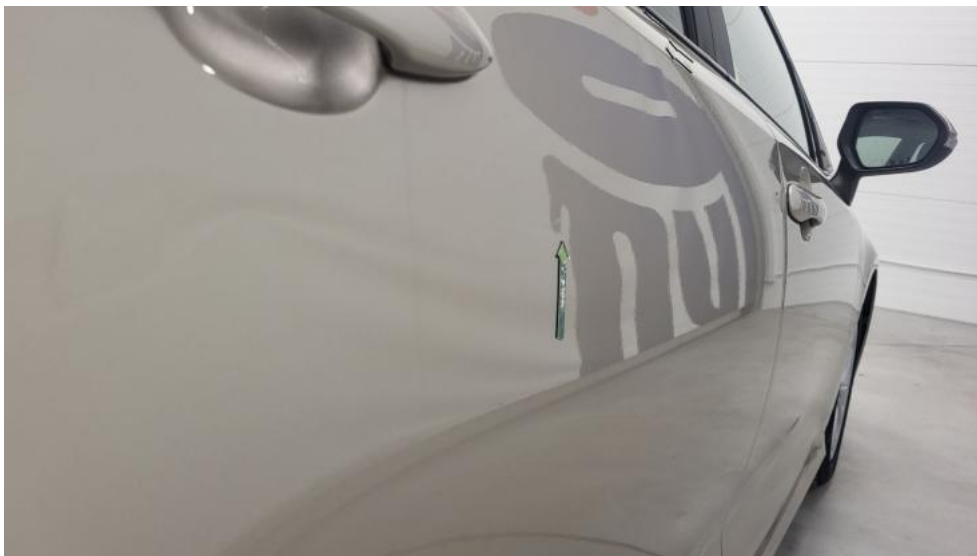
**Fot. 51.**  
Drzwi tylne P - Wgniecenie/odkształcenie 1

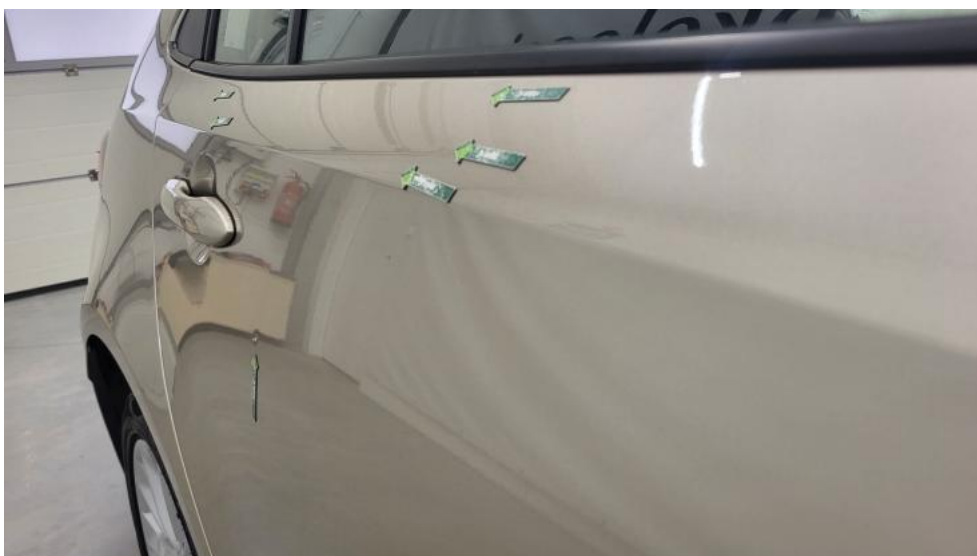
**Fot. 52.**  
Drzwi tylne P - Wgniecenie/odkształcenie 2

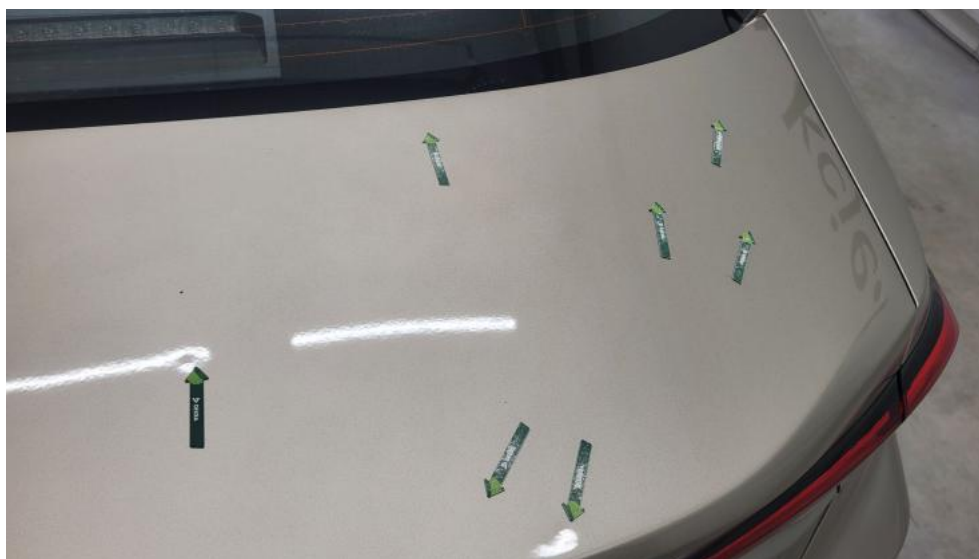
**Fot. 59.**  
Pokrywy bagażnika - zdjęcie poglądowe 1

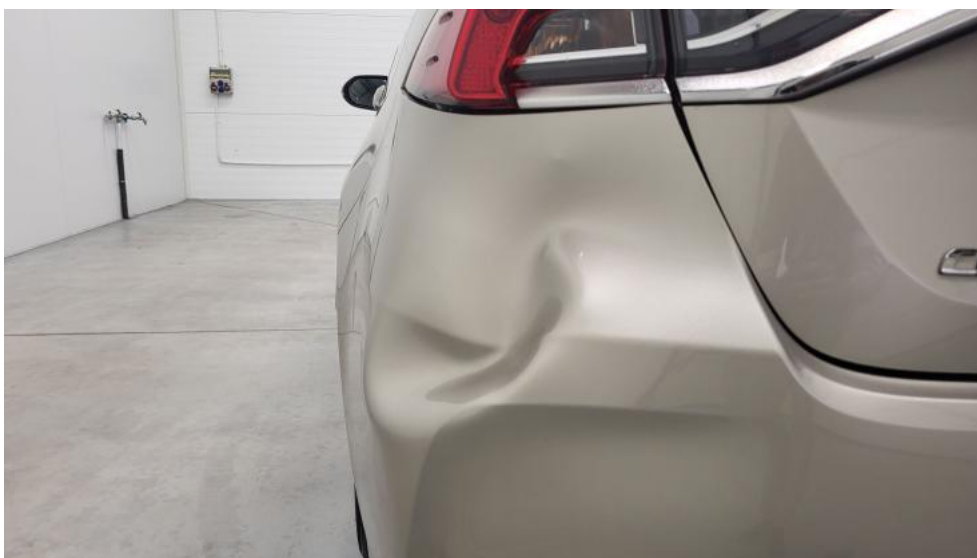
**Fot. 64.**  
Zderzak tylny - zdjęcie poglądowe 1

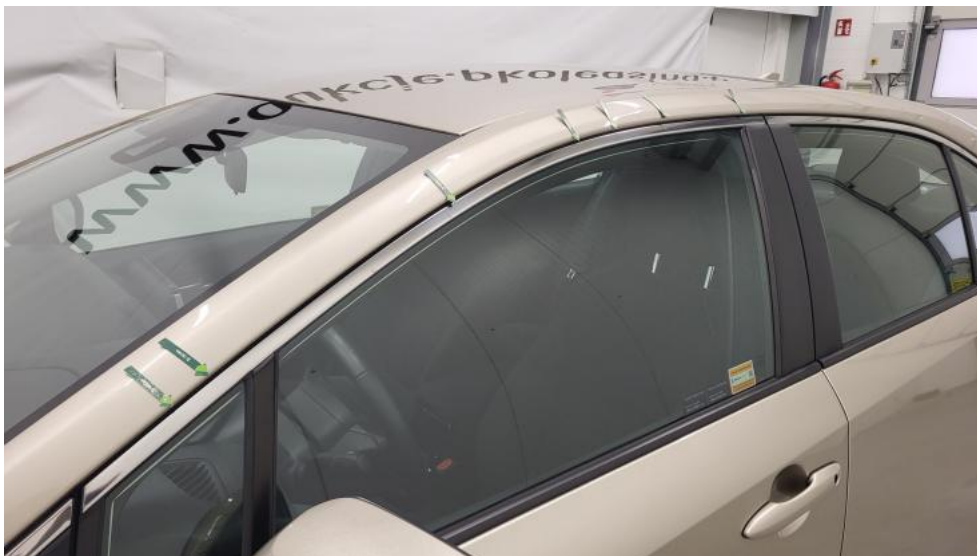
**Fot. 75.**

Drzwi przed L - zdjęcie poglądowe 1

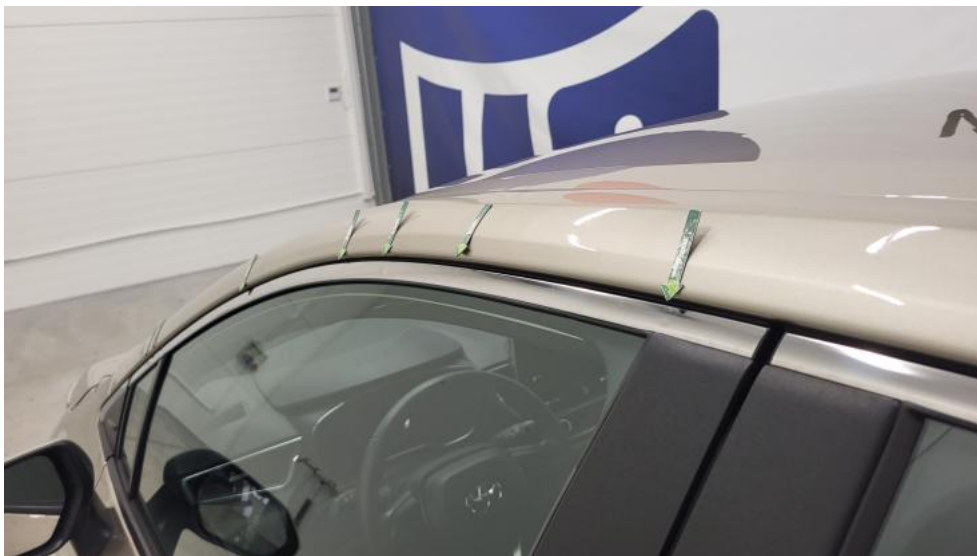
**Fot. 77.**  
Drzwi przed L - Wgniecenie/odkształcenie 2

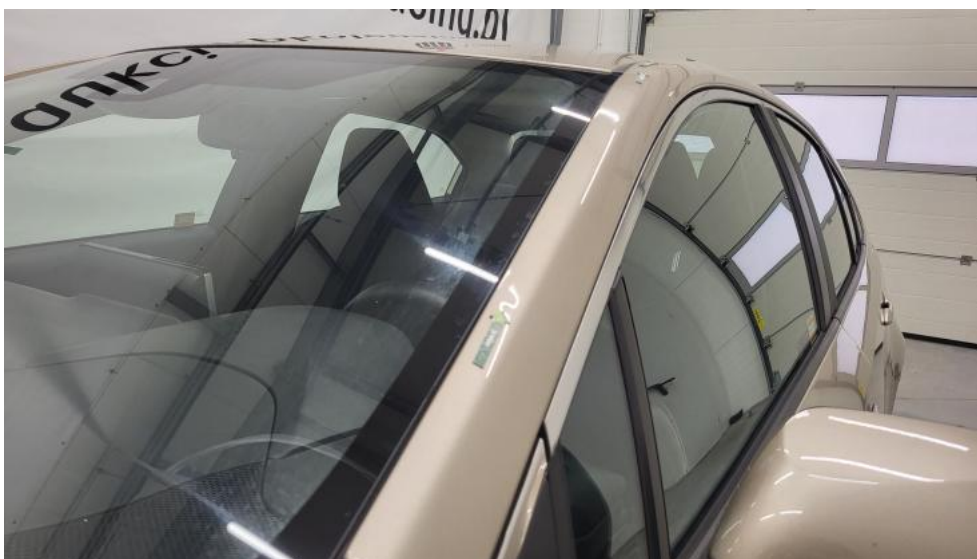
**Fot. 79.**  
Słupek przedni L - zdjęcie pogładowe 1
