Nr zlecenia DEKRA: PKOL(W)/LODZ/11351/25/02/13
Nr zlecenia/szkody: 22/023890
Data zlecenia: 13-02-2025

Dane pojazdu

Grupa obiektów (Eurotax)	samochody terenowe
Kod EC (Eurotax)	0148817
Producent	AUDI
Model	Q5 Sportback 20-
Typ/wersja	Q5 45 TFSI mHEV Quattro S Line S tronic
Rodzaj nadwozia	hatchback
Liczba drzwi/liczba miejsc	5/5
Masa własna [kg]	1880
Dopuszczalna masa całkowita [kg]	2445
Rozstaw osi 1/2	2819
Rodzaj silnika	z zapłonem iskrowym
Układ oczyszczana spalin	GPF
Pojemność silnika [ccm]	1984
Moc silnika [KM/kW]	265/195
Skrzynia biegów	automatyczna
Nr rejestracyjny	S1BFB
VIN	WAUZZZF6N2103155
Data 1. rejestracji	25-07-2022
Data nast. bad. techn.	25-07-2025
Rok produkcji	2022
Stan licznika [km]	81 188 (odczytany)
Kolor nadwozia/rodzaj powłoki	czarny/2-warstwowy metalizowany

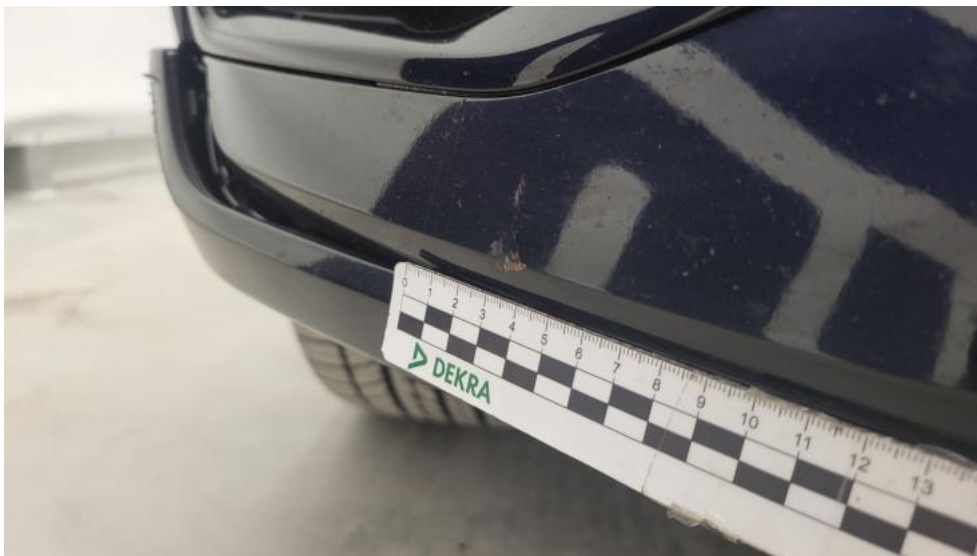
Fot. 57.
Zderzak przedni cz dolna - Wgniecenie/odkształcenie 1
