Nr zlecenia DEKRA: PKOL(W)/LODZ/02576/25/01/13
Nr zlecenia/szkody: PS21/04310
Data zlecenia: 13-01-2025

Grupa obiektów (Eurotax)	samochody osobowe
Kod EC (Eurotax)	0150119
Producent	RENAULT
Model	Arkana 21-23
Typ/wersja	Arkana 1.3 TCe mHEV Intens EDC
Rodzaj nadwozia	hatchback
Liczba drzwi/liczba miejsc	5/5
Masa własna [kg]	1359
Dopuszczalna masa całkowita [kg]	1876
Rozstaw osi 1/2	2720
Rodzaj silnika	z zapłonem iskrowym
Układ oczyszczana spalin	GPF
Pojemność silnika [ccm]	1332
Moc silnika [KM/kW]	140/103
Skrzynia biegów	automatyczna 7-biegowa
Nr rejestracyjny	DSWMR92
VIN	VF1RJL00X67246297
Data 1. rejestracji	05-07-2021
Data nast. bad. techn.	05-04-2026
Rok produkcji	2021 (rok produkcji został zweryfikowany z zewnętrzną bazą danych)
Stan licznika [km]	72 057 (odczytany)
Kolor nadwozia/rodzaj powłoki	czarny/METALIK

DOKUMENTACJA FOTOGRAFICZNA

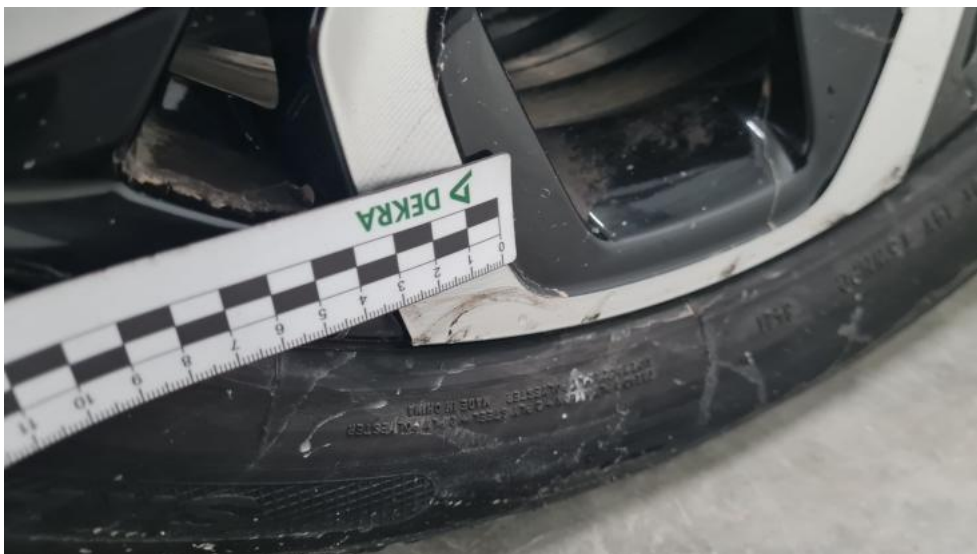
Fot. 73.
Felga Aluminiowa przednia L - Rysa/odprysk 1
