Nr zlecenia DEKRA: PKOL(W)/LODZ/95683/24/12/11
Nr zlecenia/szkody: 21/060203
Data zlecenia: 11-12-2024

Grupa obiektów (Eurotax)	samochody terenowe
Kod EC (Eurotax)	0127626
Producent	NISSAN
Model	X-Trail 17-21
Typ/wersja	X-Trail 2.0 dCi Tekna 4WD Xtronic
Rodzaj nadwozia	KOM
Liczba drzwi/liczba miejsc	5/5
Masa własna [kg]	1700
Dopuszczalna masa całkowita [kg]	2240
Rozstaw osi 1/2	2705
Rodzaj silnika	z zapłonem samoczynnym
Układ oczyszczana spalin	DPF
Pojemność silnika [ccm]	1995
Moc silnika [KM/kW]	177/130
Skrzynia biegów	automatyczna
Nr rejestracyjny	PO9WL30
VIN	JN1TFNT32U0109804
Data 1. rejestracji	23-05-2018
Data nast. bad. techn.	14-12-2024
Rok produkcji	2018 (rok produkcji został zweryfikowany z zewnętrzną bazą danych)
Stan licznika [km]	168 794 (odczytany)
Kolor nadwozia/rodzaj powłoki	pomarańczowy/2-warstwowy metalizowany

Pomiar grubości powłoki lakierowej poj.

DOKUMENTACJA FOTOGRAFICZNA

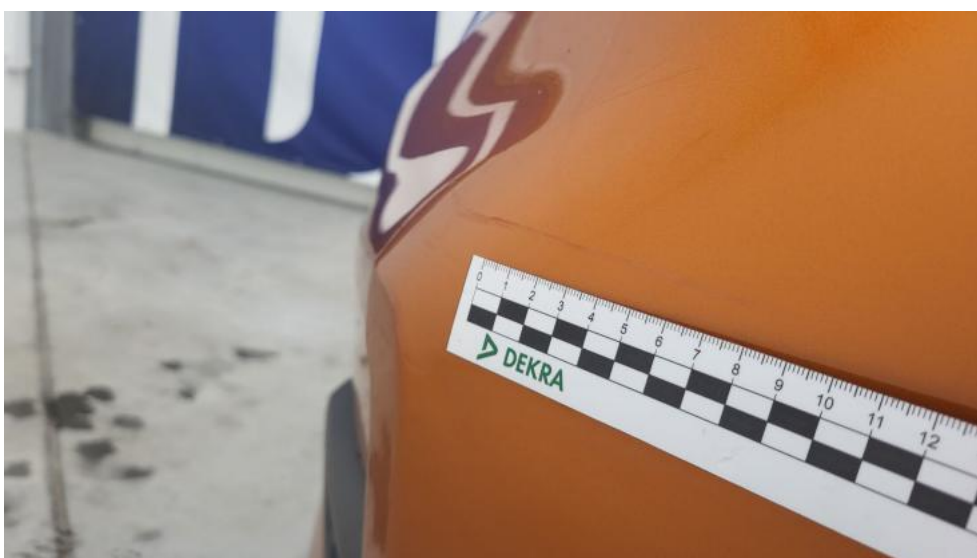
Fot. 50.
Zderzak - Rysa/odprysk 1

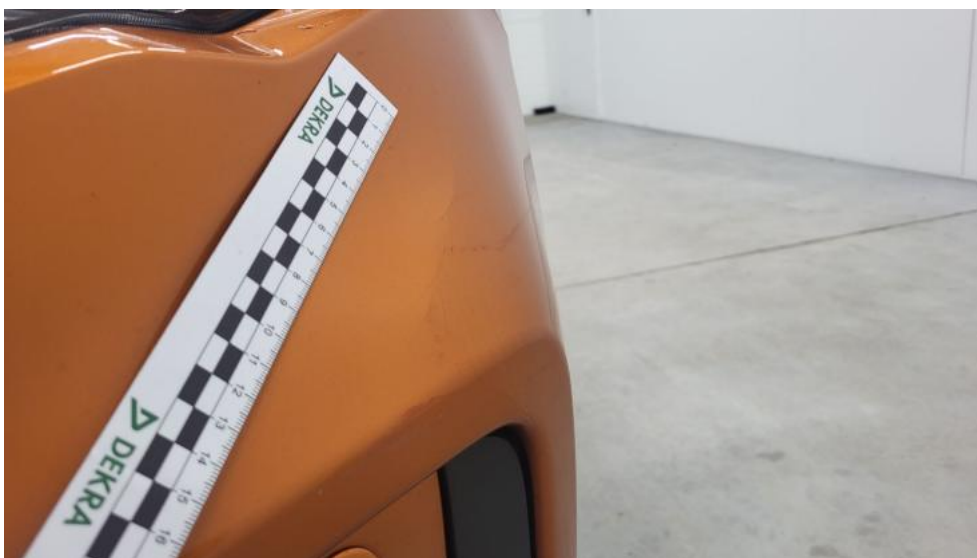
Fot. 52.
Zderzak - Wgniecenie/odkształcenie 1

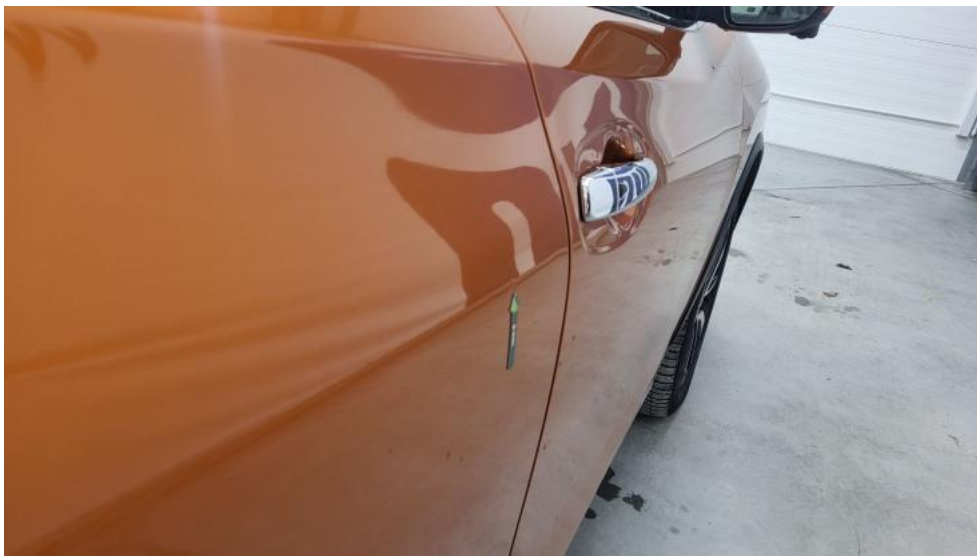
Fot. 67.
Drzwi tylne P - Wgniecenie/odkształcenie 1

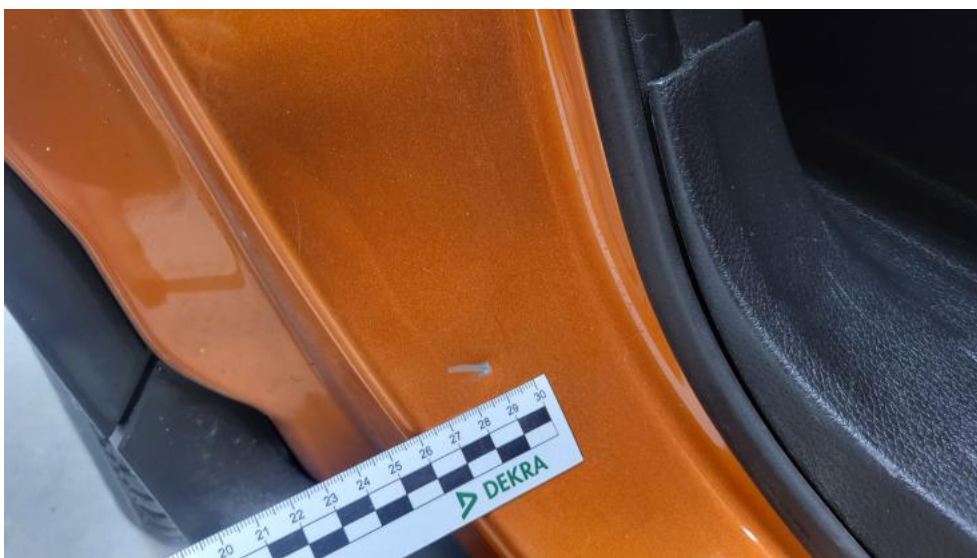
Fot. 74.
Błotnik tylny P / Ściana boczna P - Rysa/odprysk 1

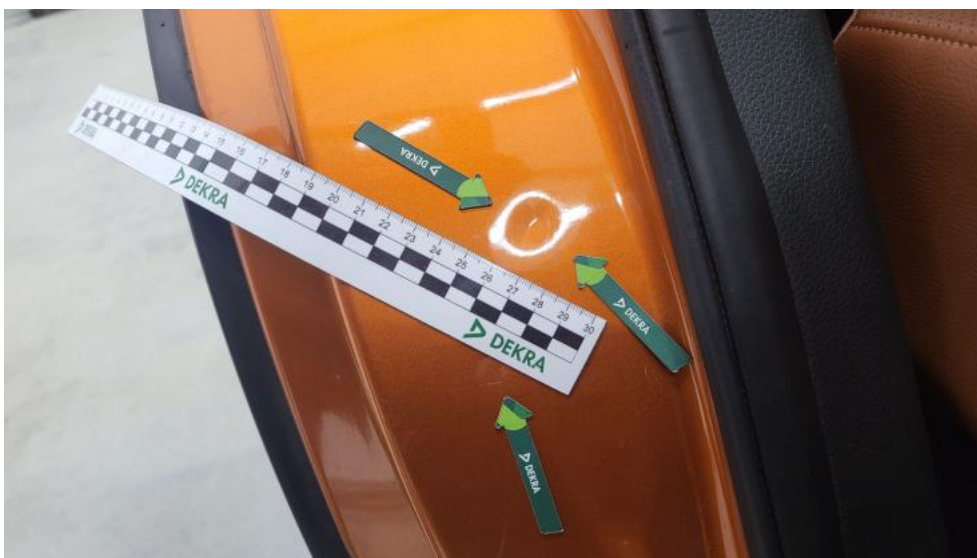
Fot. 78.
Błotnik tylny P / Ściana boczna P - Wgniecenie/odkształcenie 2

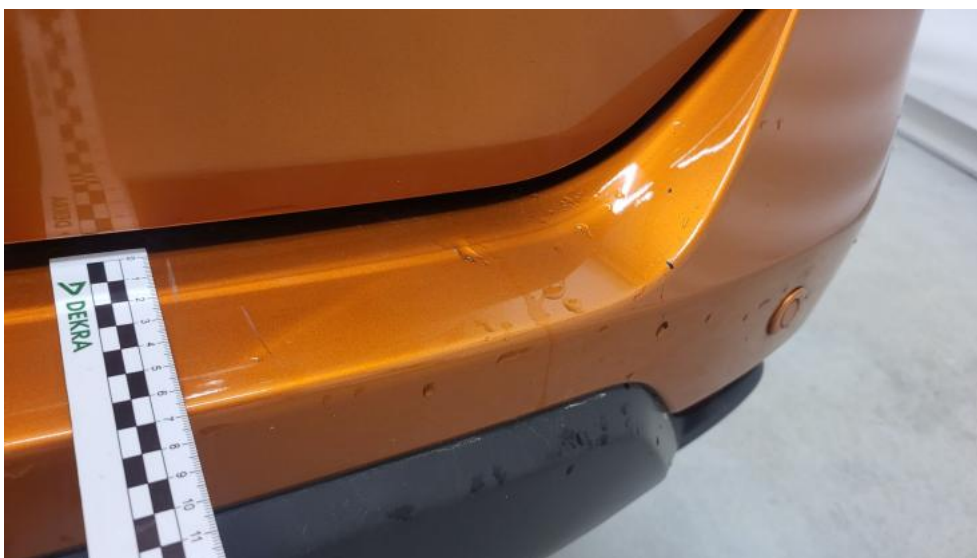
Fot. 86.
Zderzak tylny - Rysa/odprysk 1

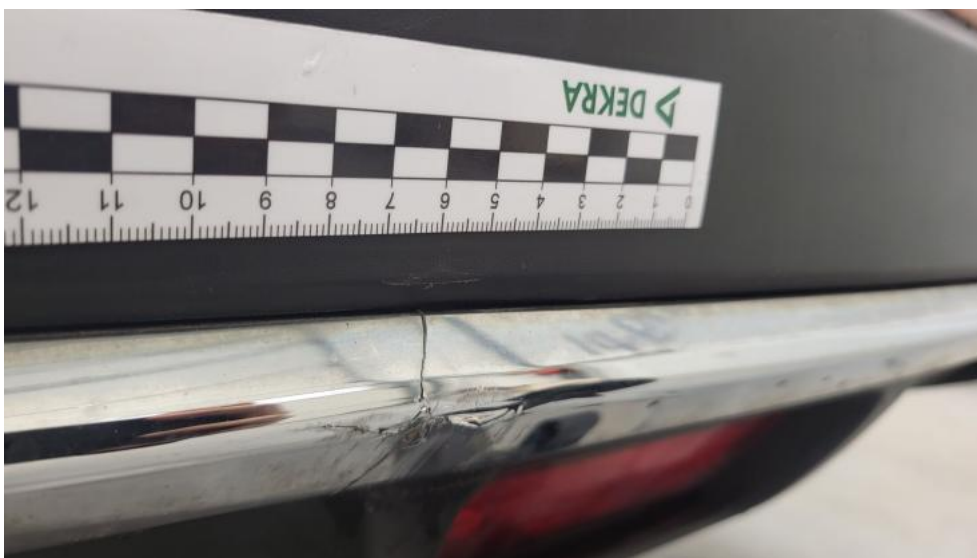
Fot. 90.
Zderzak tylny cz dolna - Rysa/odprysk 2

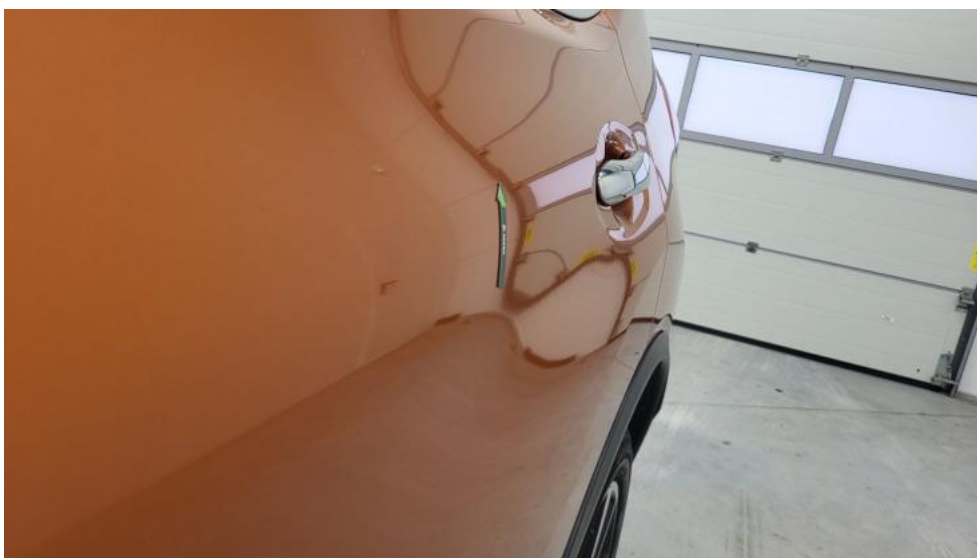
Fot. 106.

Drzwi tylne L - Wgniecenie/odkształcenie 1

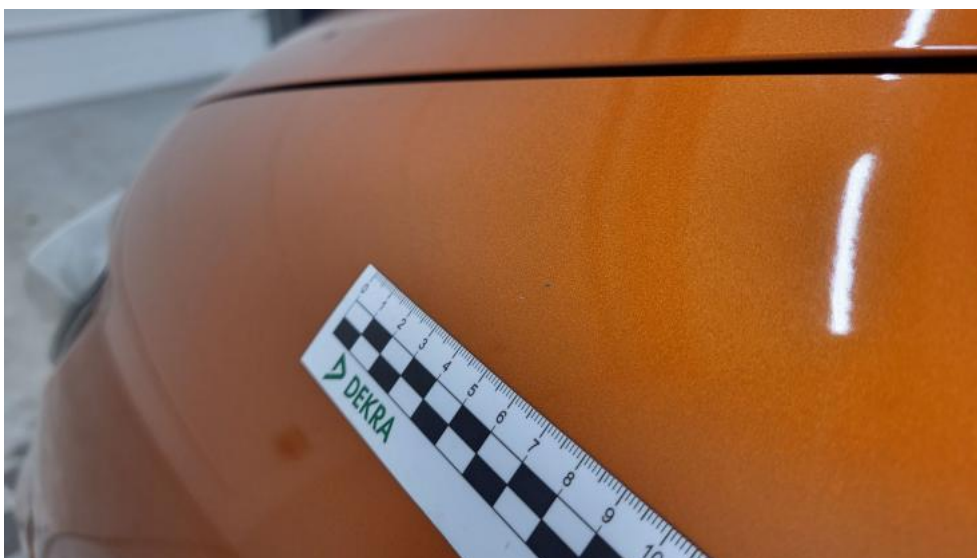
Fot. 114.
Błotnik przedni L - Rysa/odprysk 2

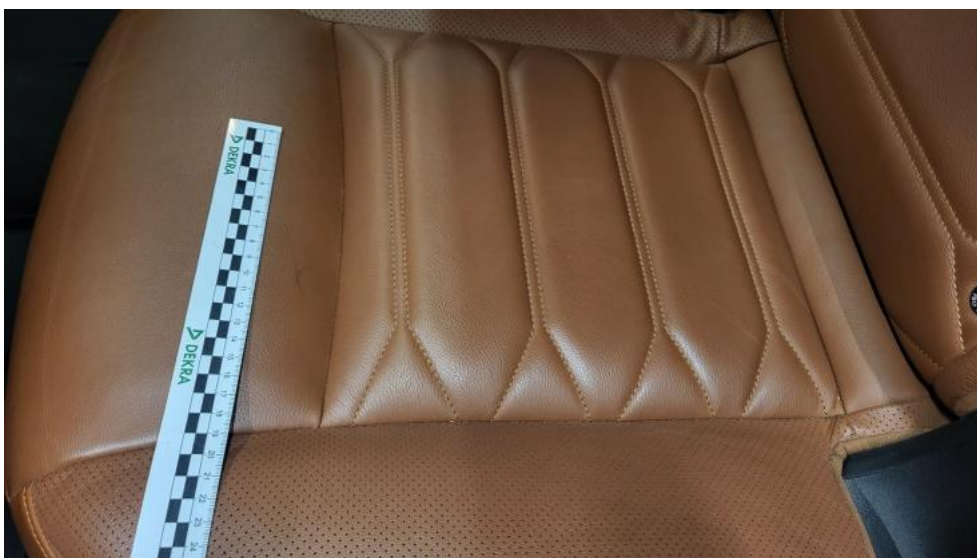
Fot. 118.
Kanapa tyl. - Inne 1

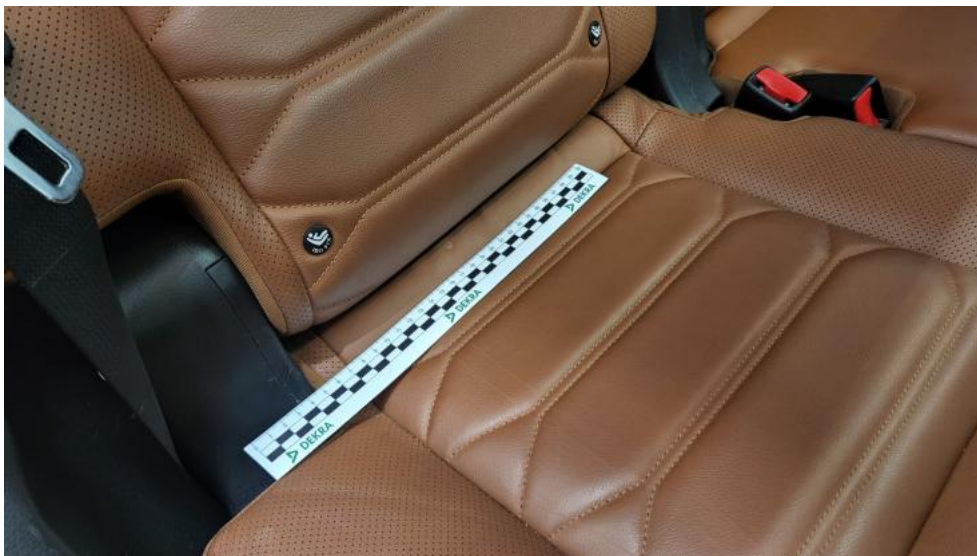
Fot. 119.
Kanapa tyl. - Inne 2

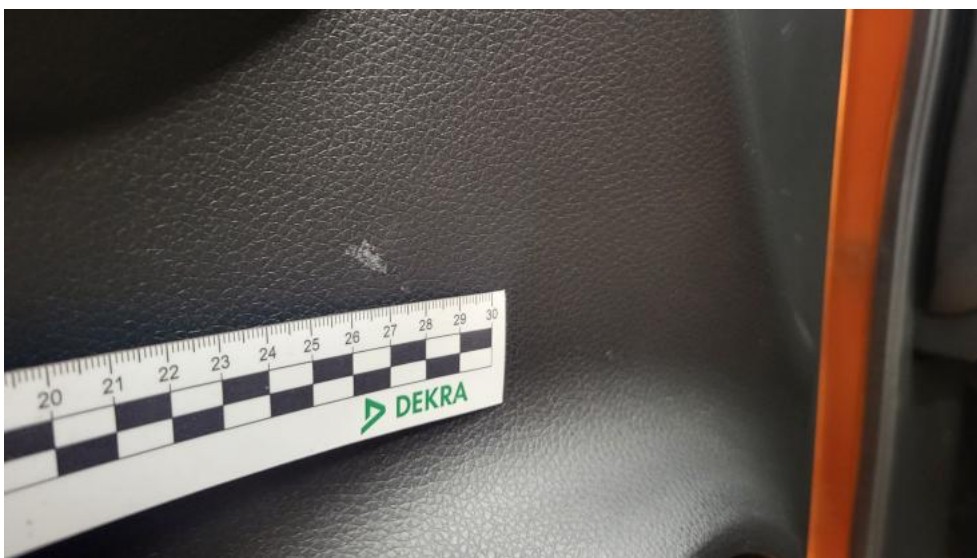
Fot. 120.
Tapicerka drzwi przednich L - Rysa/odprysk 1

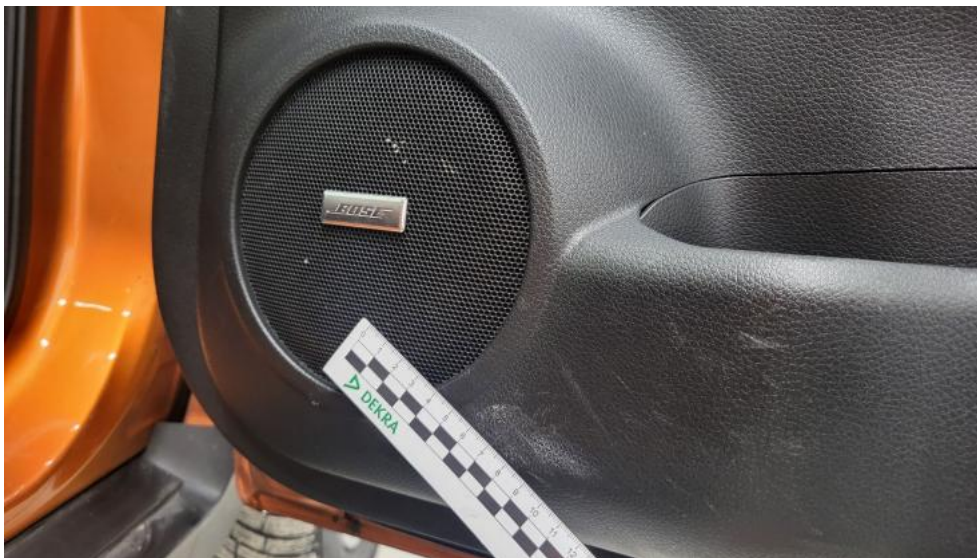
Fot. 121.
Tapicerka drzwi przednich P - Inne 1

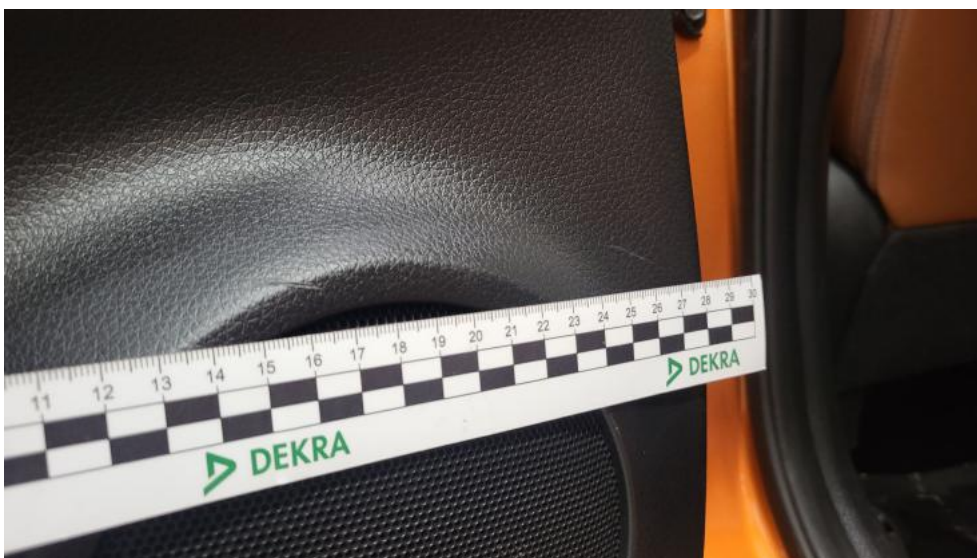
Fot. 122.
Tapicerka drzwi tylnych L - Rysa/odprysk 1

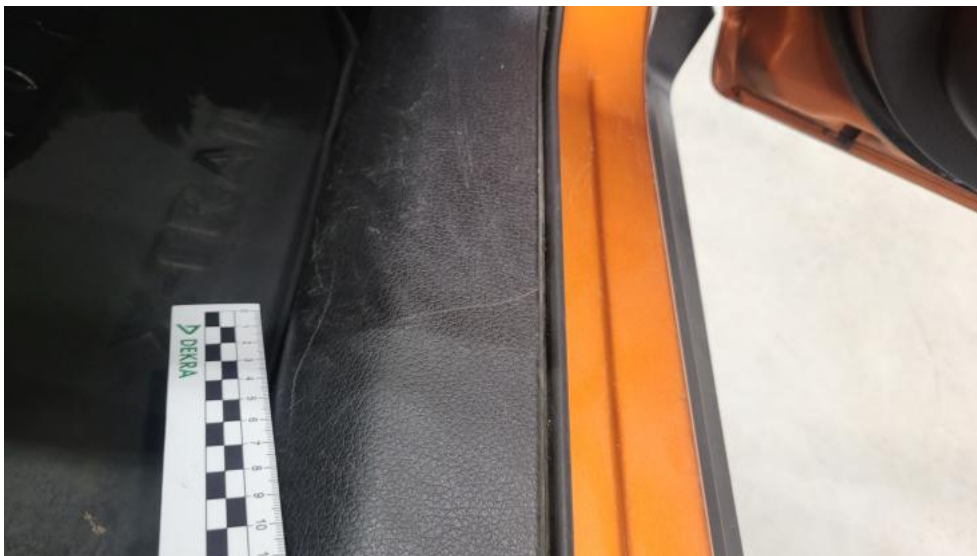
Fot. 125.

Listwy progowe praw. - Rysa/odprysk 2

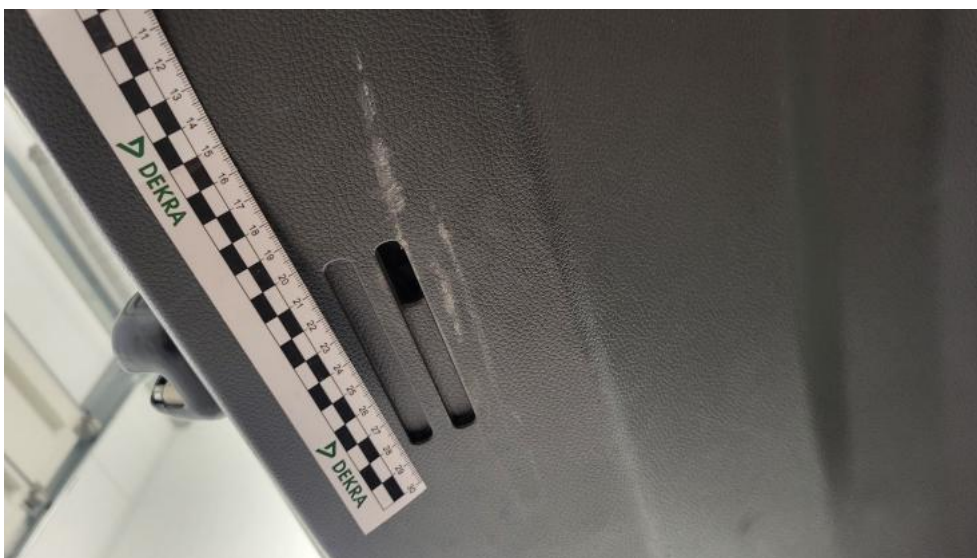
Fot. 126.

Wykładzina pokrywy tylnej - Inne 1
