Nr zlecenia DEKRA: PKOL(W)/LODZ/02715/26/01/13  
Nr zlecenia/szkody: 23/046091  
Data zlecenia: 13-01-2026

**DEKRA Polska - Centrala**  
02-673 Warszawa, ul. Konstruktorska 12A

| Producent | TOYOTA |
| Typ/wersja | Corolla 1.8 Hybrid GPF Comfort |

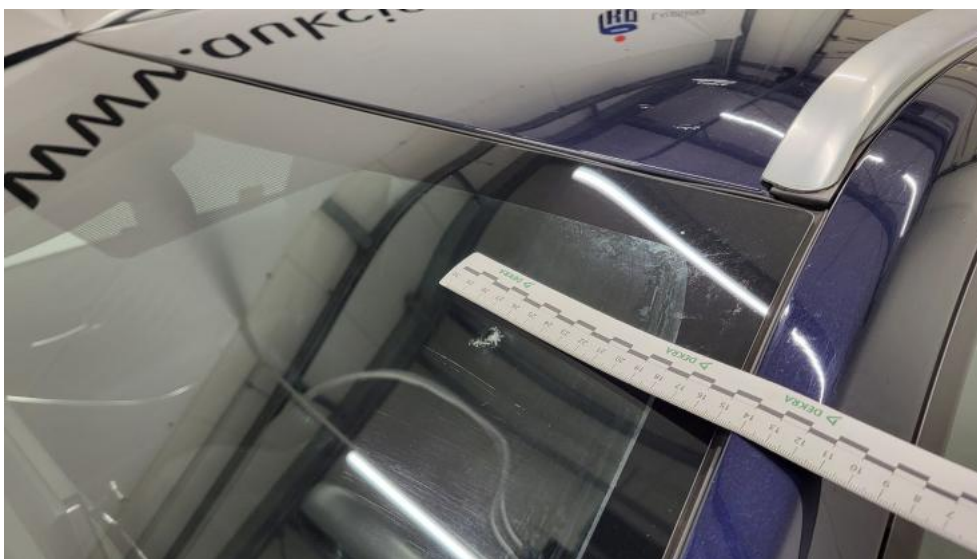
**Fot. 41.**

Szyba czołowa - zdjęcie poglądowe 1

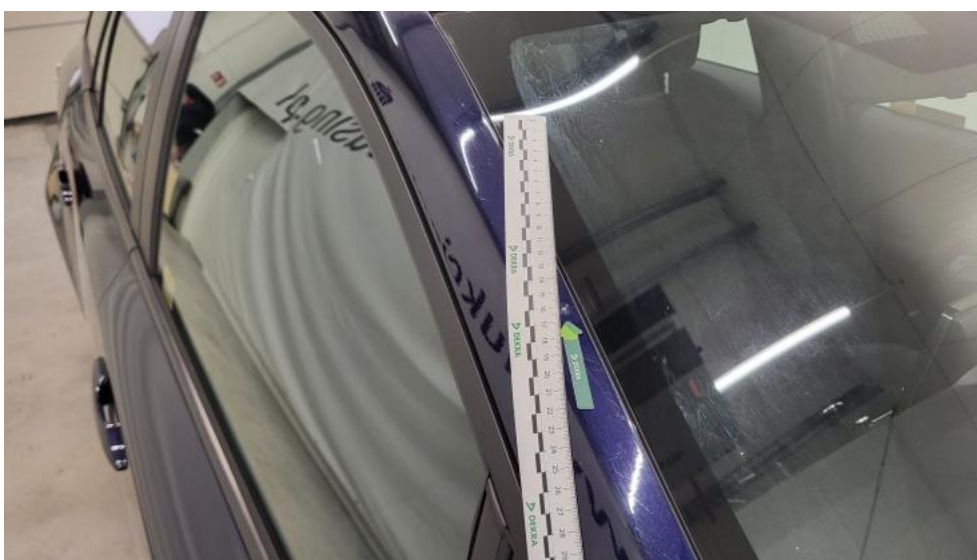
**Fot. 48.**

Słupek przedni P - zdjęcie poglądowe 1

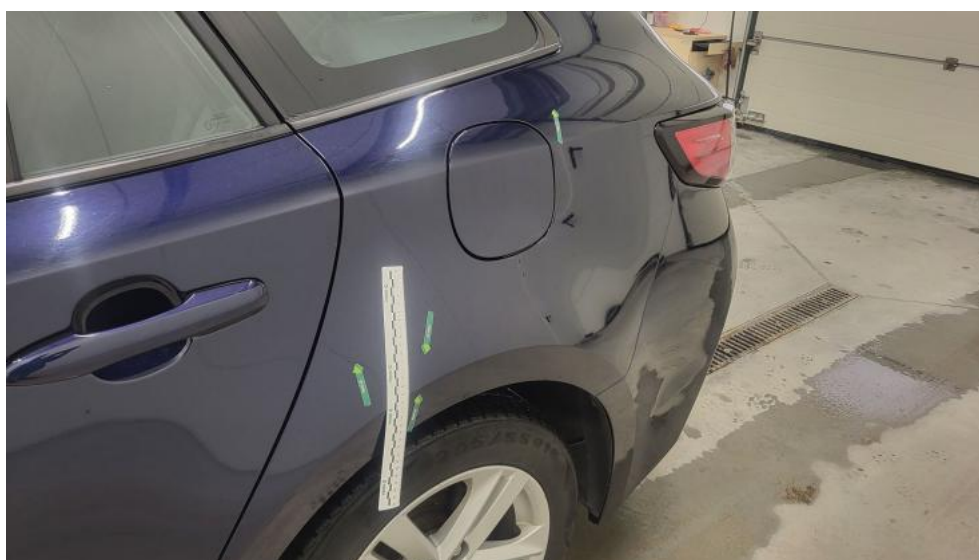
**Fot. 58.**

Łotnik tylny L / Ściana boczna L - zdjęcie poglądowe 1

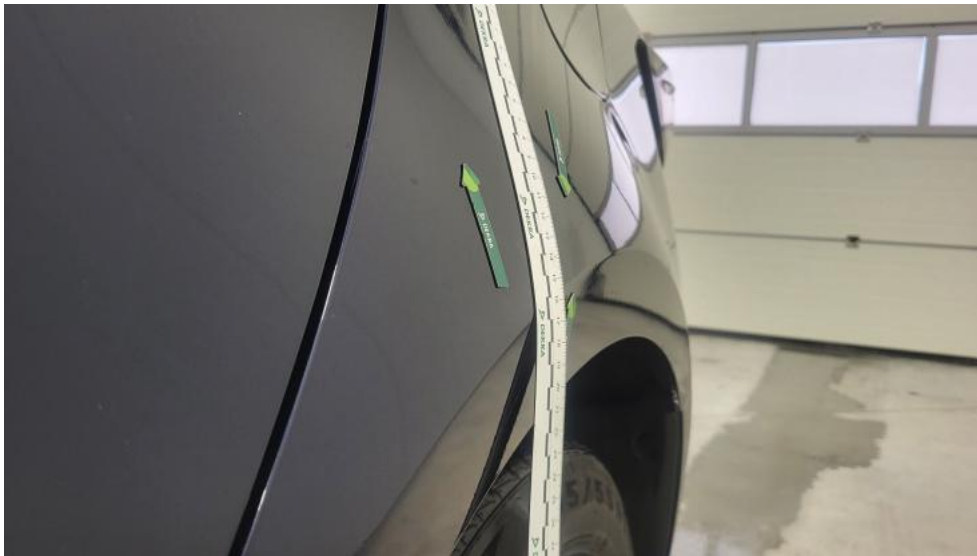
**Fot. 59.**

Błotnik tylny L / Ściana boczna L - Wgniecenie/odkształcenie 1

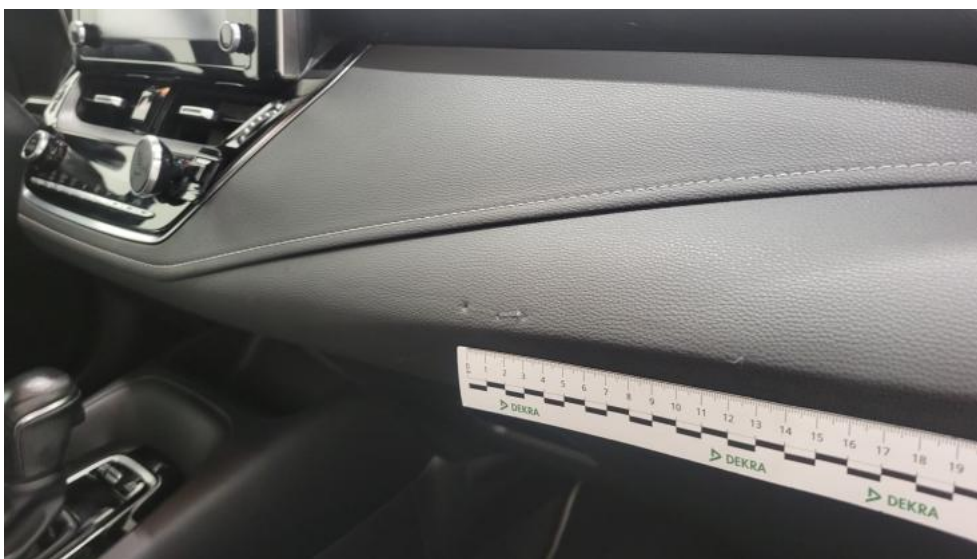
**Fot. 65.**

Deska rozdzielcza - zdjęcie poglądowe 1
