Nr zlecenia DEKRA: PKOL(W)/LODZ/101884/25/12/22  
Nr zlecenia/szkody: 24/022308  
Data zlecenia: 22-12-2025

| Producent | OPEL |
| Model | Astra V Sports Tourer 19-22 |
| VIN | W0VBD8EV6L8017753 |

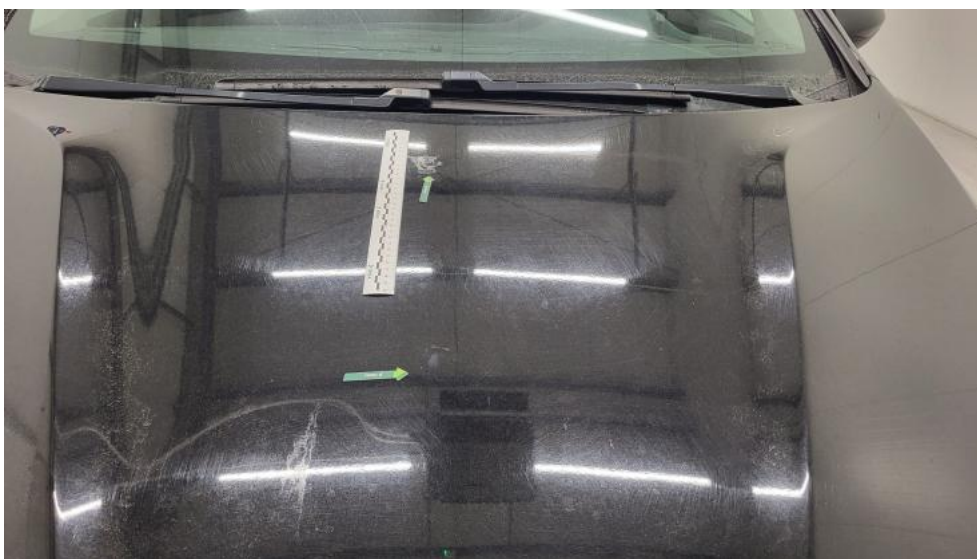
**Fot. 41.**

Pokrywa komory silnika - zdjęcie poglądowe 1

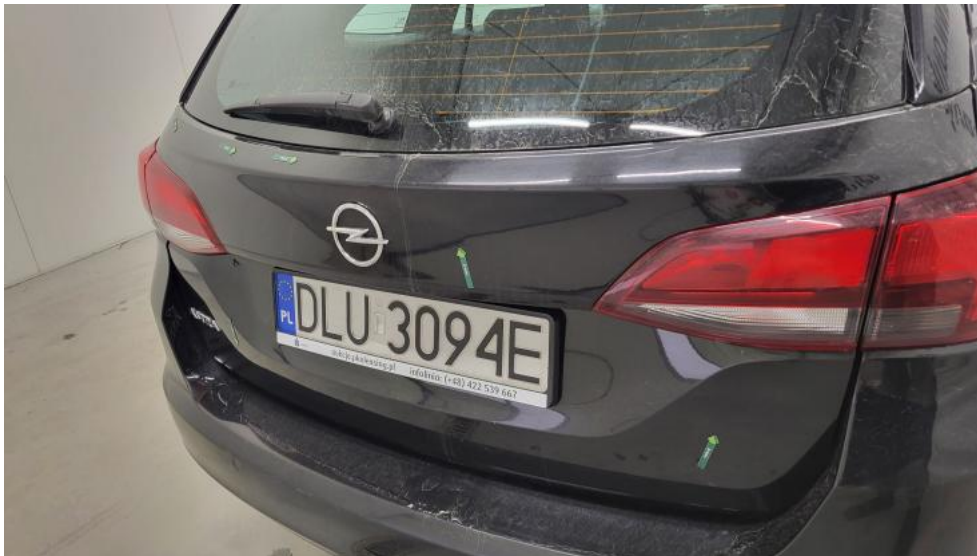
**Fot. 59.**

Pokrywy bagażnika - Wgniecenie/odkształcenie 2

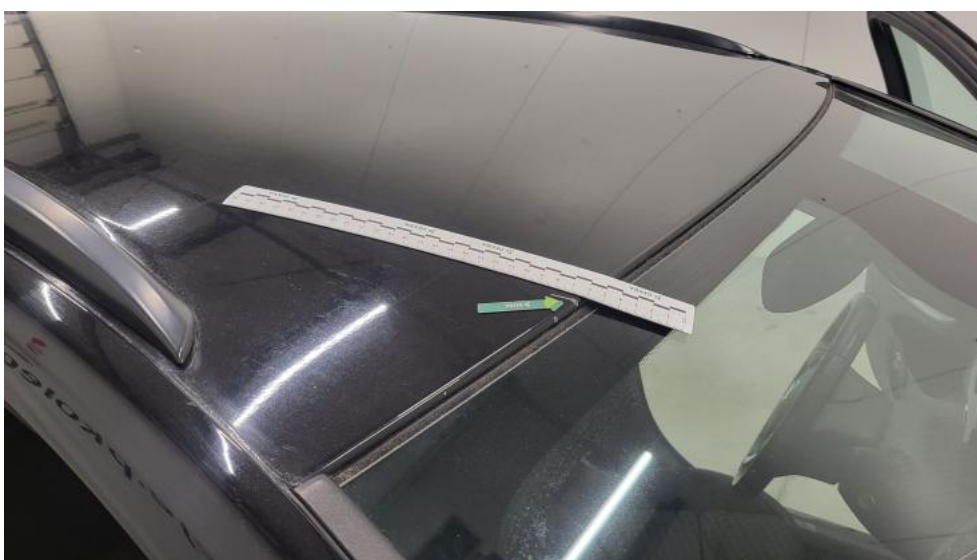
**Fot. 62.**

Dach - zdjęcie poglądowe 1

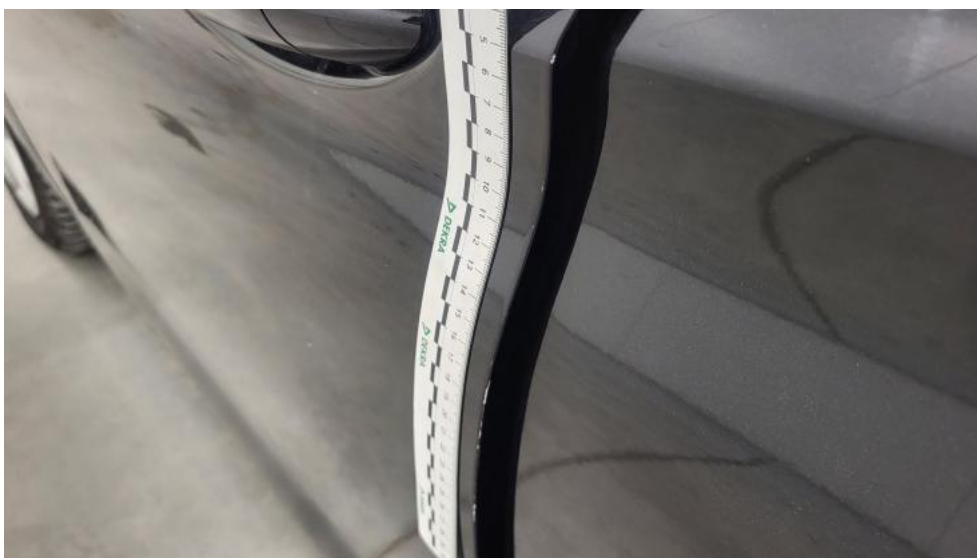
**Fot. 68.**

Drzwi przed L - Rysa/odprysk 1

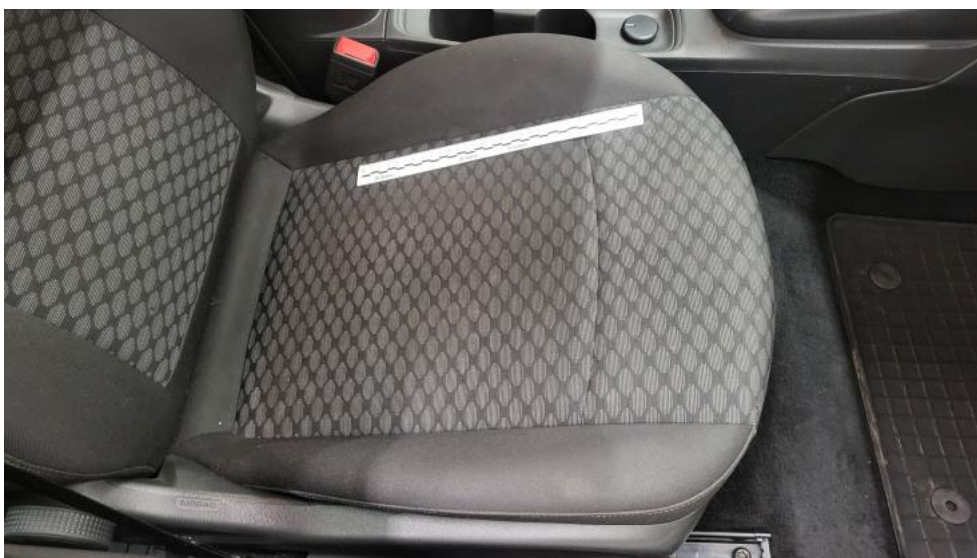
**Fot. 82.**

Fotel prz. praw. - Inne 1
