DEKRA's commission No. : PKOL(W)/LODZ/90542/25/11/21  
commission/ damage No. : 23/013099  
Date of commission: 21-11-2025

| Manufacturer | FORD |
| Model | Mondeo Kombi 14-19 |
| Type / version | Mondeo 2.0 TDCi Edition PowerShift |

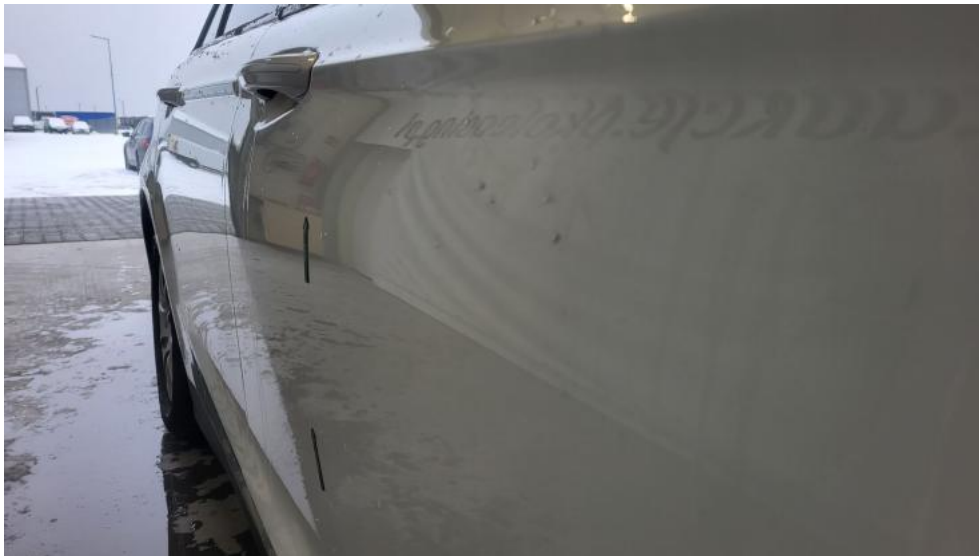
**Photo 53.**

Drzwi przednie P - Wgniecenie/odkształcenie 1

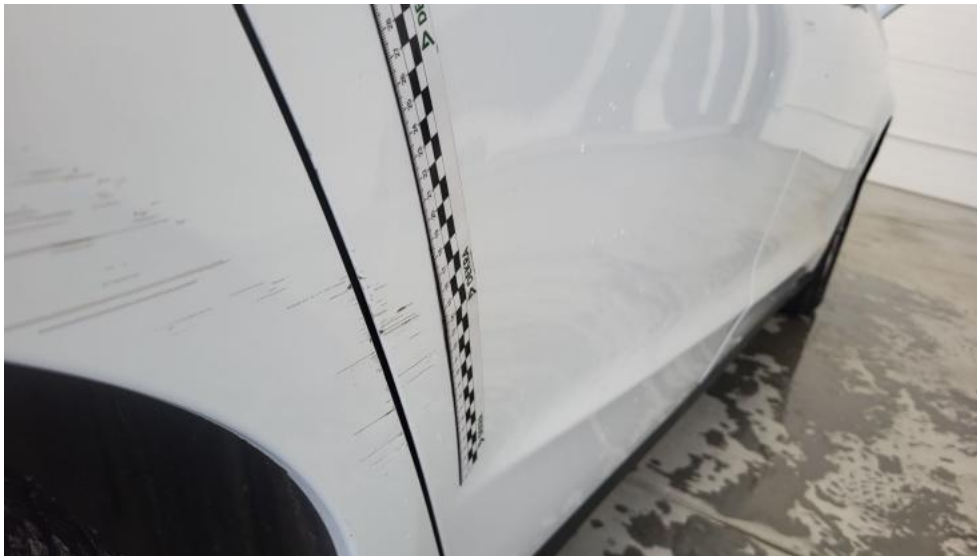
**Photo 55.**

Drzwi tylne P - Rysa/odprysk 2

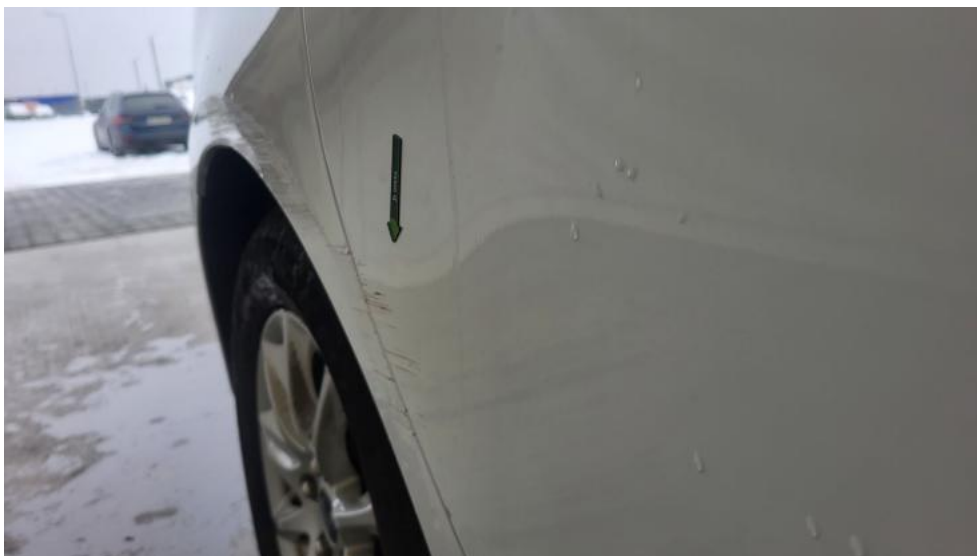
**Photo 56.**

Drzwi tylne P - Wgniecenie/odkształcenie 1

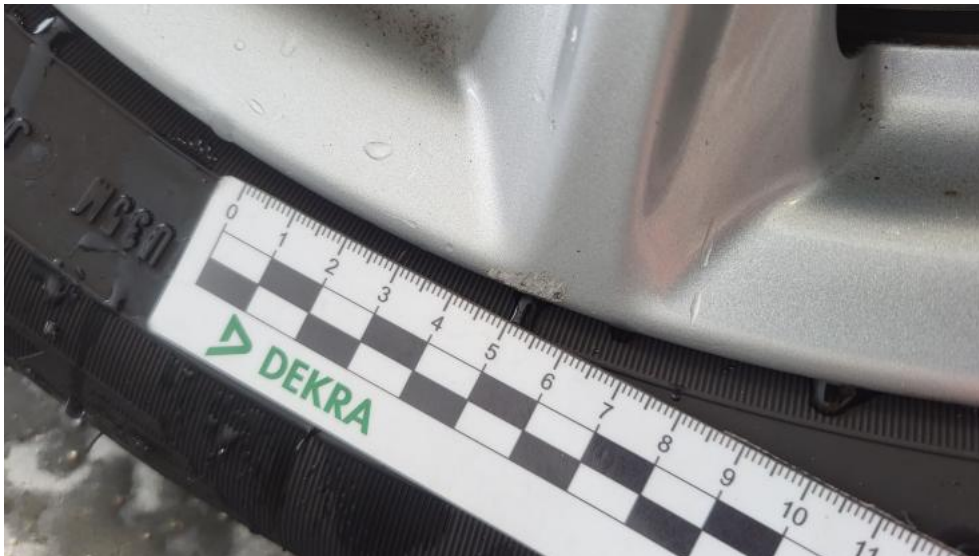
**Photo 59.**

Felga aluminiowa tylna P - Rysa/odprysk 1

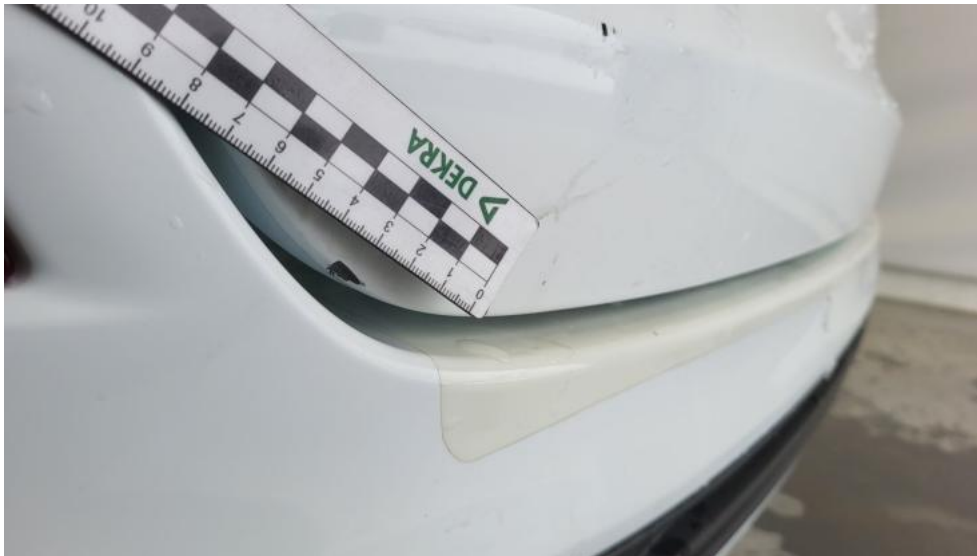
**Photo 61.**

Pokrywy bagażnika - Rysa/odprysk 2

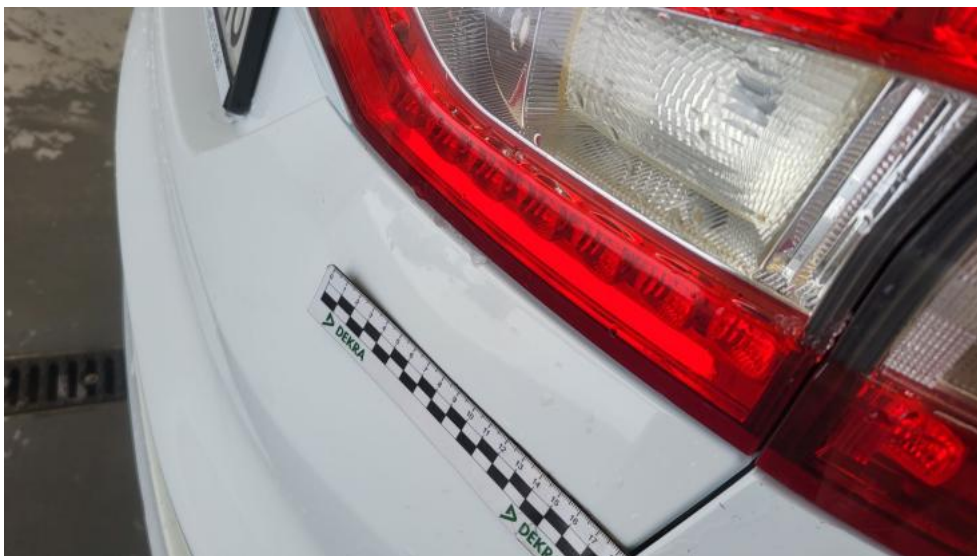
**Photo 62.**

Pokrywy bagażnika - Wgniecenie/odkształcenie 1

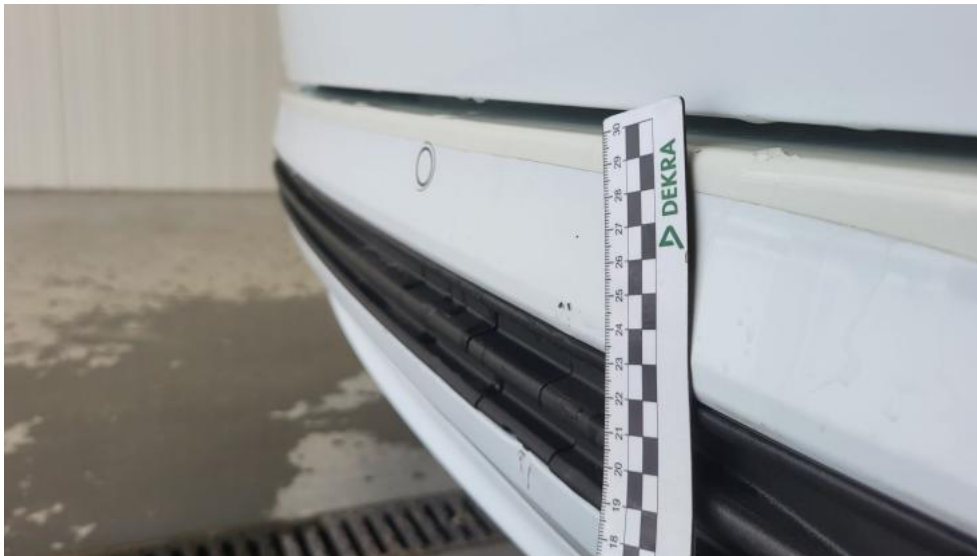
**Photo 63.**

Zderzak tylny - Wgniecenie/odkształcenie 1

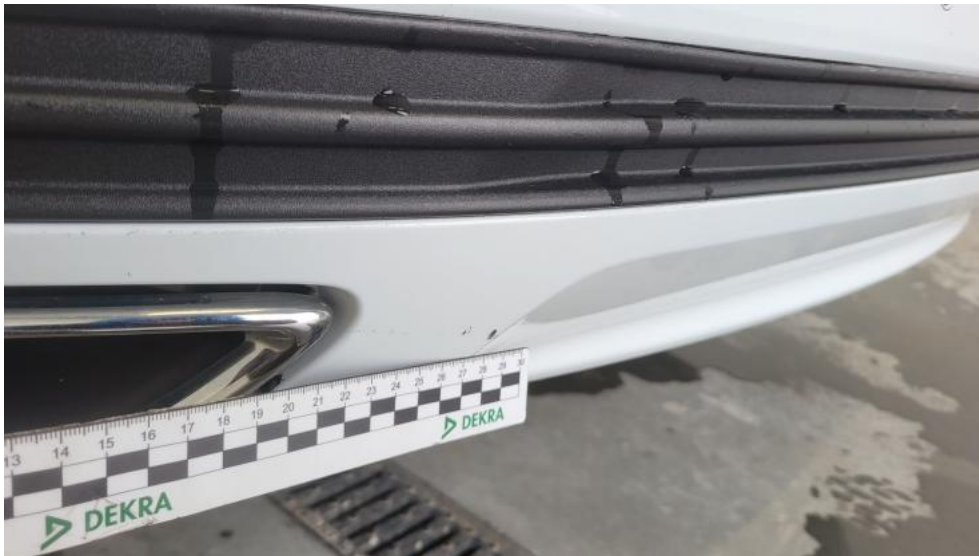
**Photo 65.**

Zderzak tylny cz dolna - Rysa/odprysk 1

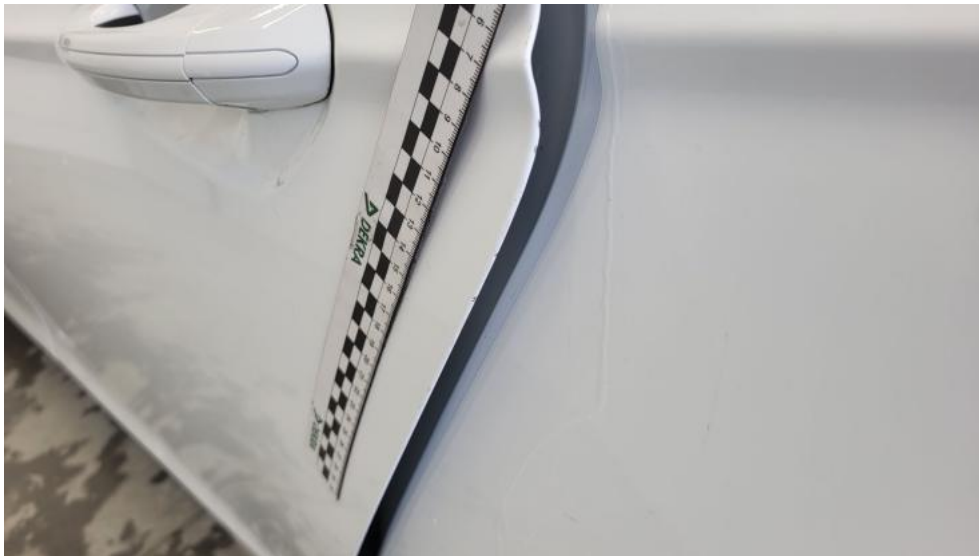
**Photo 75.**

Drzwi tylne L - Rysa/odprysk 1

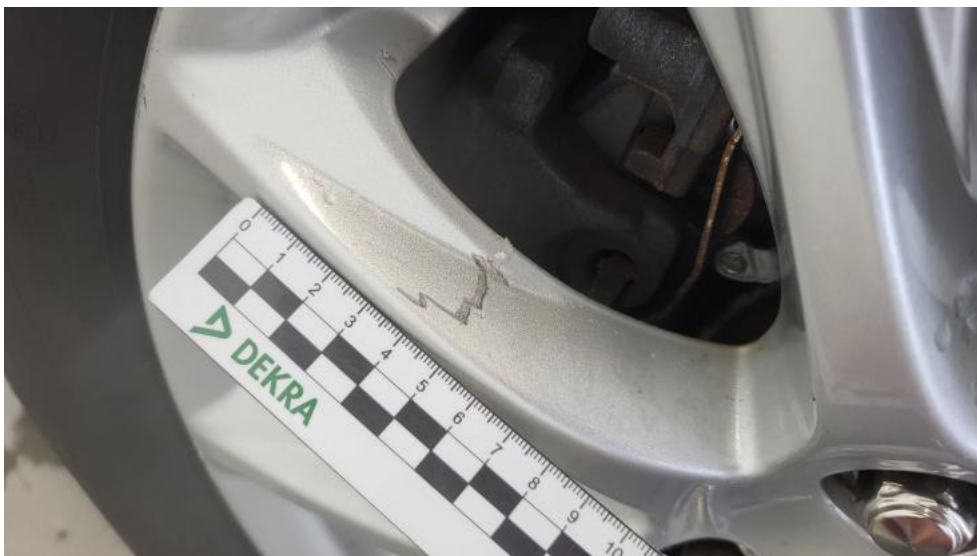
**Photo 78.**

Felga Aluminiowa przednia L - Rysa/odprysk 1

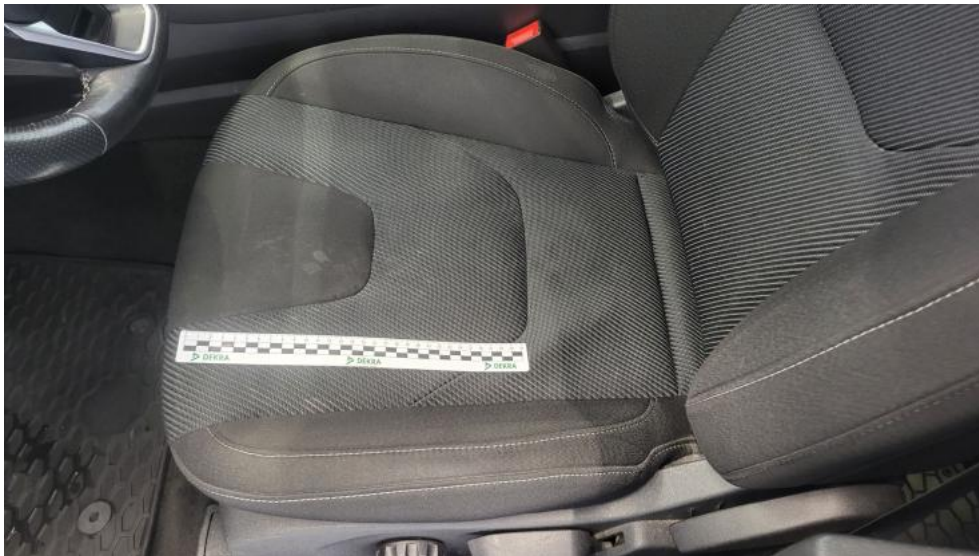
**Photo 81.**

Fotel prz. lew. - Inne 1
