Nr zlecenia DEKRA: PKOL(W)/LODZ/51769/26/06/03  
Nr zlecenia/szkody: 22/013452  
Data zlecenia: 03-06-2026

**DEKRA Polska - Centrala**  
02-673 Warszawa, ul. Konstruktorska 12A

**Dane pojazdu**

Pomiar grubości powłoki lakierowej poj.

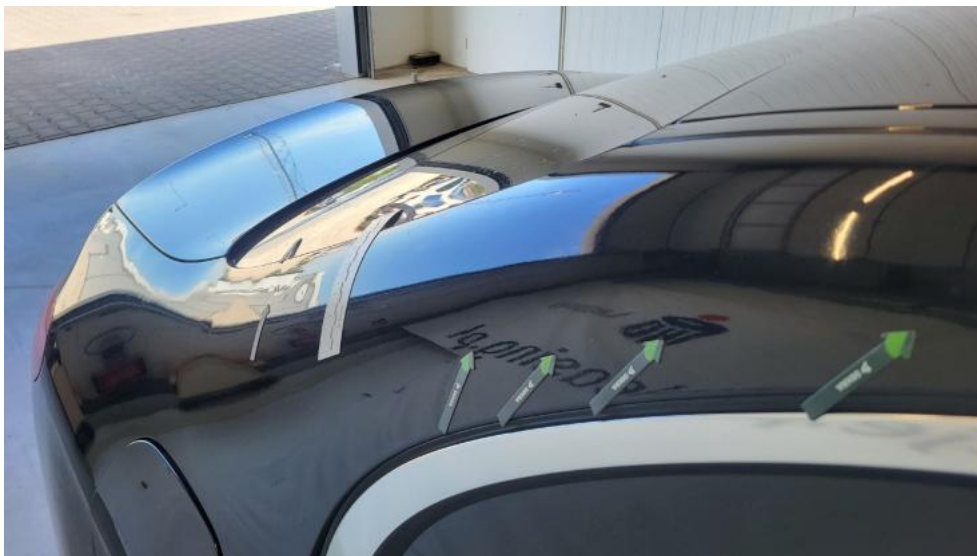
**Fot. 57.**  
Błotnik tylny P / Ściana boczna P - Wgniecenie/odkształcenie 1

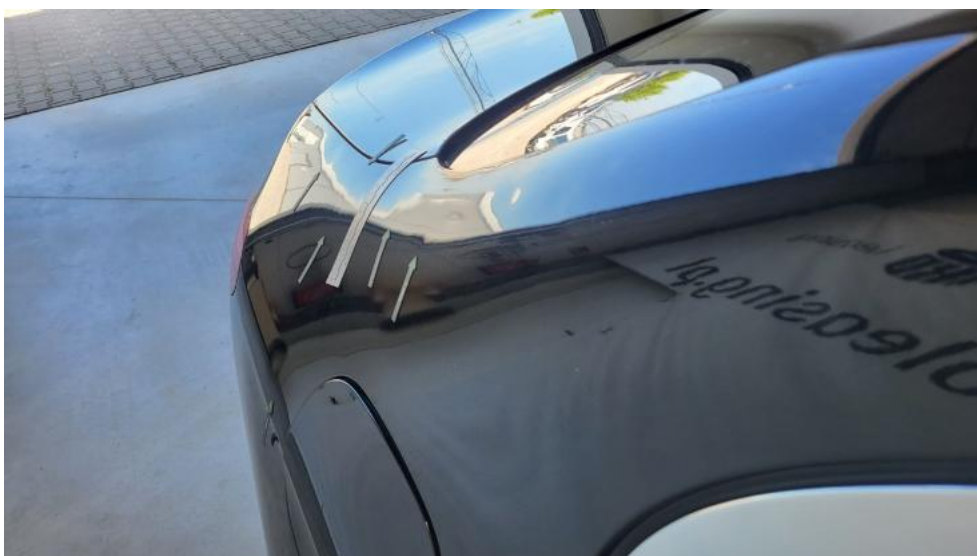
**Fot. 58.**  
Błotnik tylny P / Ściana boczna P - Wgniecenie/odkształcenie 2

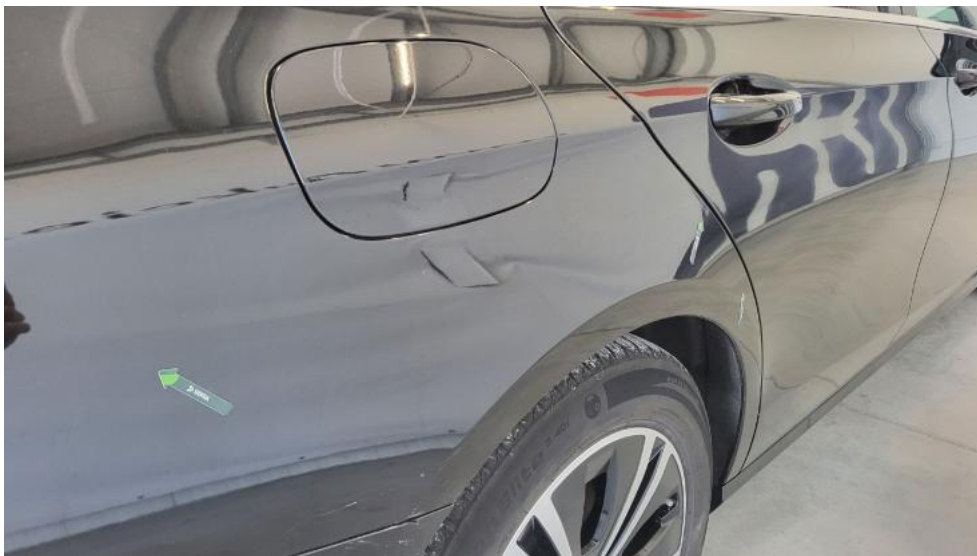
**Fot. 59.**  
Błotnik tylny P / Ściana boczna P() - Wgniecenie/odkształcenie 3

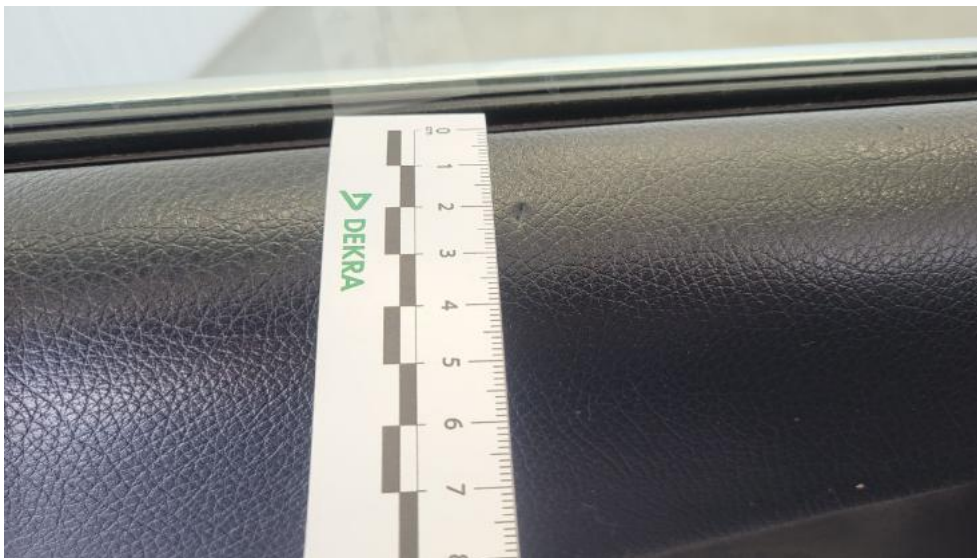
**Fot. 81.**  
Tapicerka drzwi przednich L - Wgniecenie/odkształcenie 1

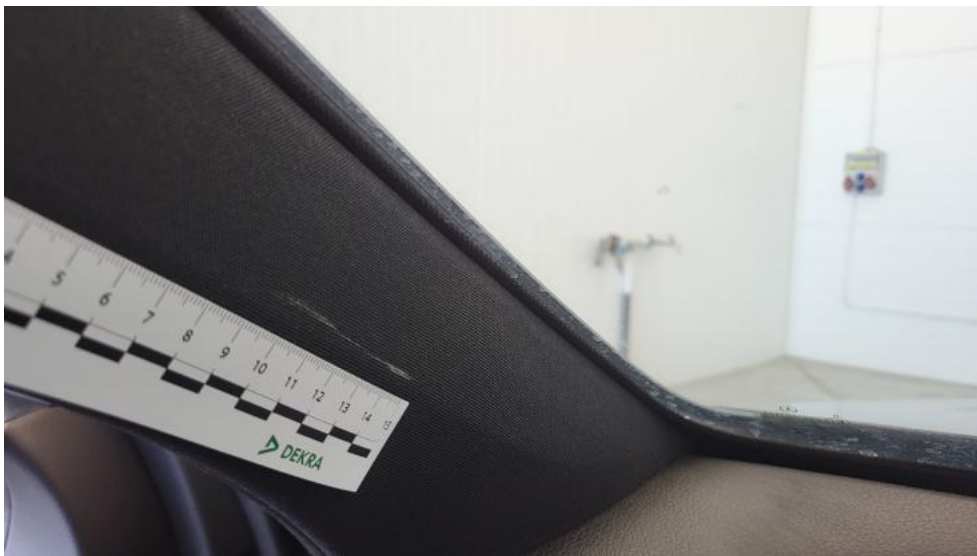
**Fot. 83.**  
Wykładzina(y) słupka przedniego L - Inne 1
