DEKRA's commission No. : PKOL(W)/LODZ/66594/26/07/17  
commission/ damage No. : 24/010721  
Date of commission: 17-07-2026

| Manufacturer | LAND ROVER |
| Type | Range Rover 3.0 PHEV Autobiography AWD |
| Registration /record No. | PY89173 |

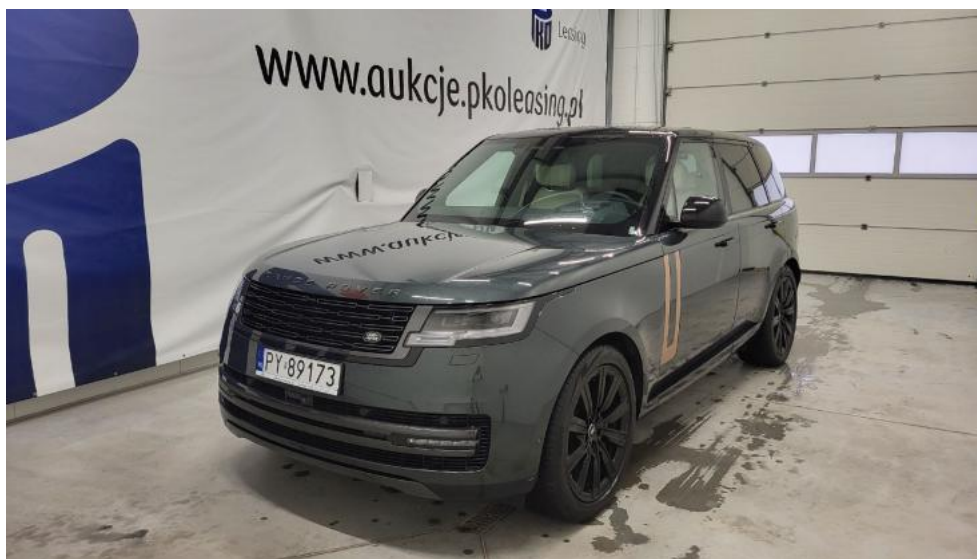
**Photo 1.**

Przekątna przednia lewa

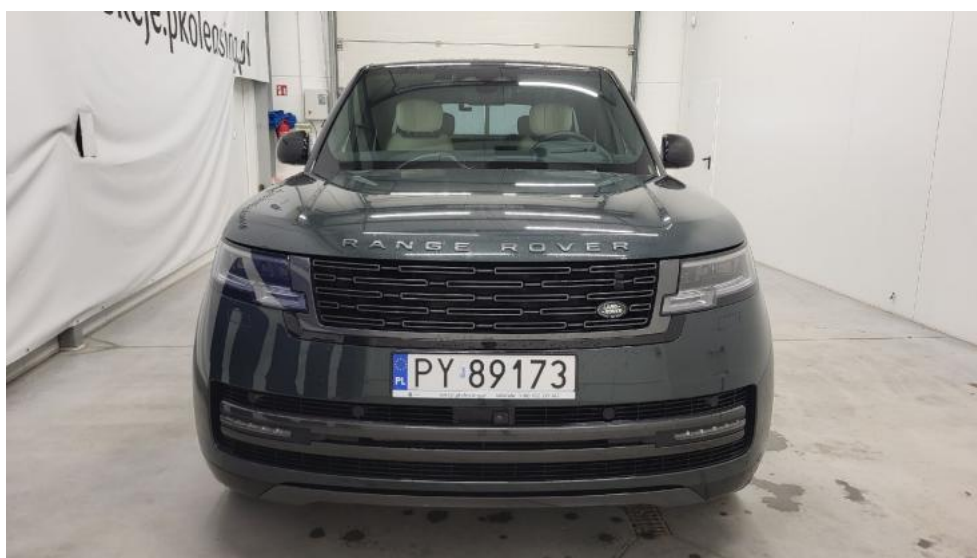
**Photo 2.**

Przód

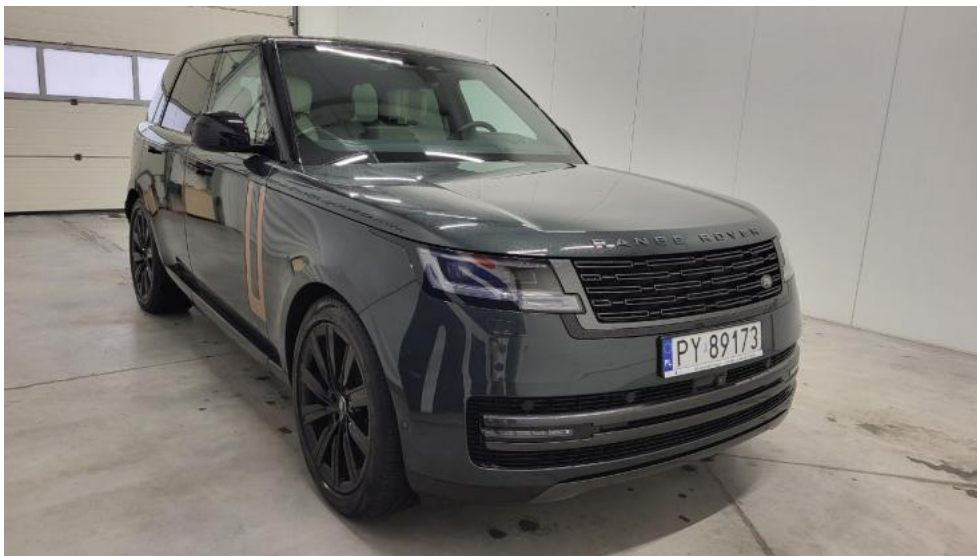
**Photo 3.**

Przekątna przednia prawa

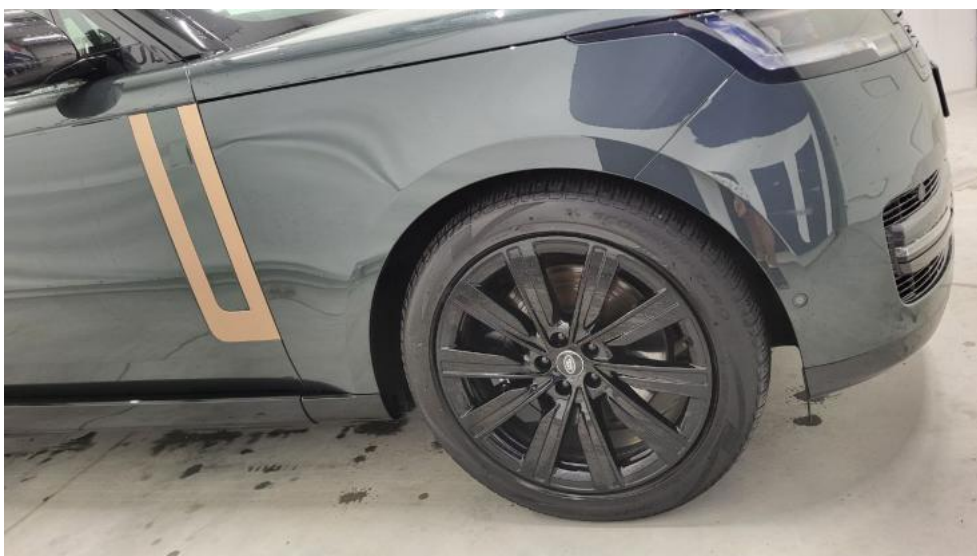
**Photo 4.**

Bok prawy z przodu

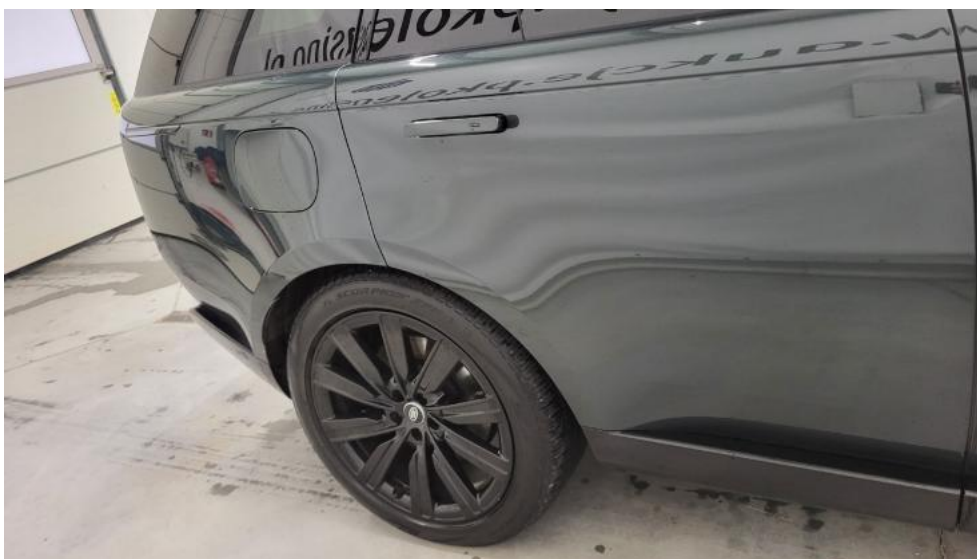
**Photo 5.**  
Bok prawy z tyłu

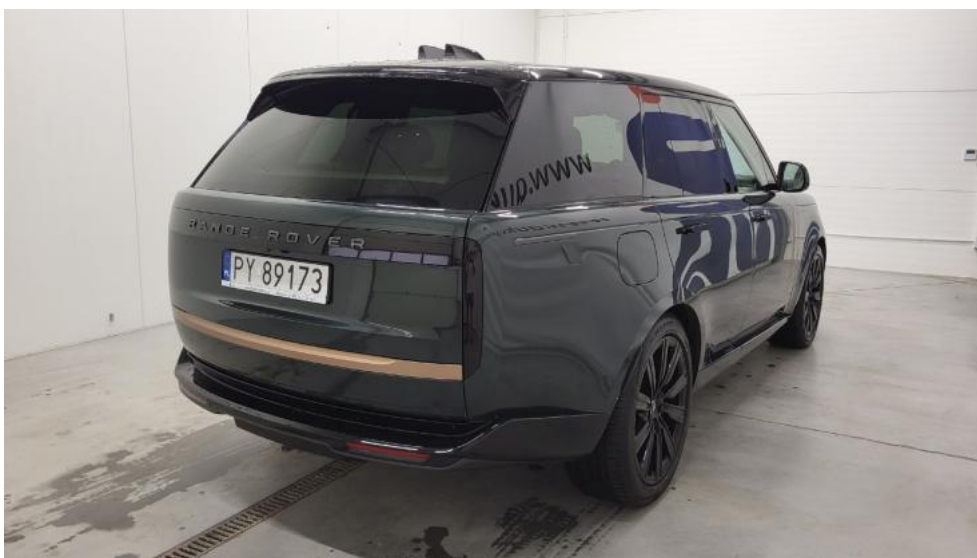
**Photo 6.**  
Przekątna tylna prawa

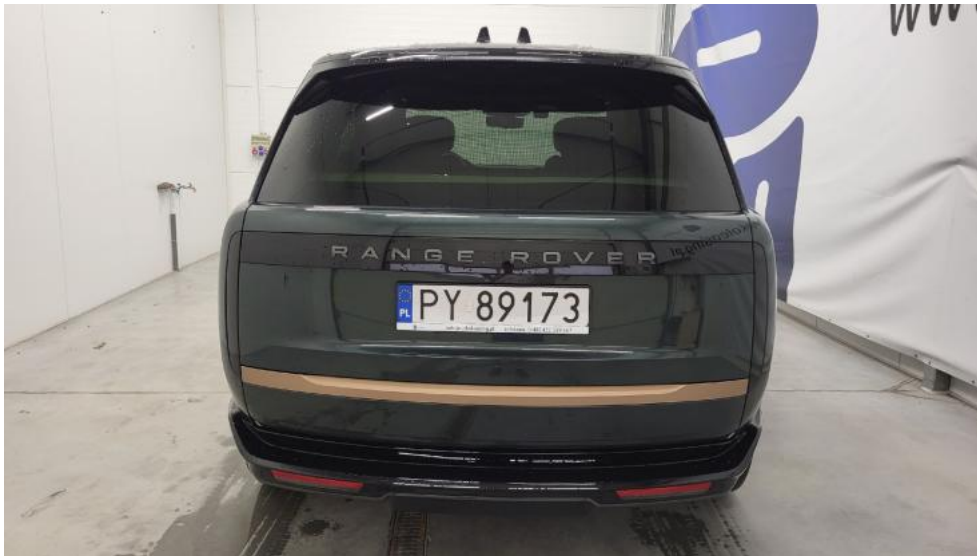
**Photo 7.**

Tył

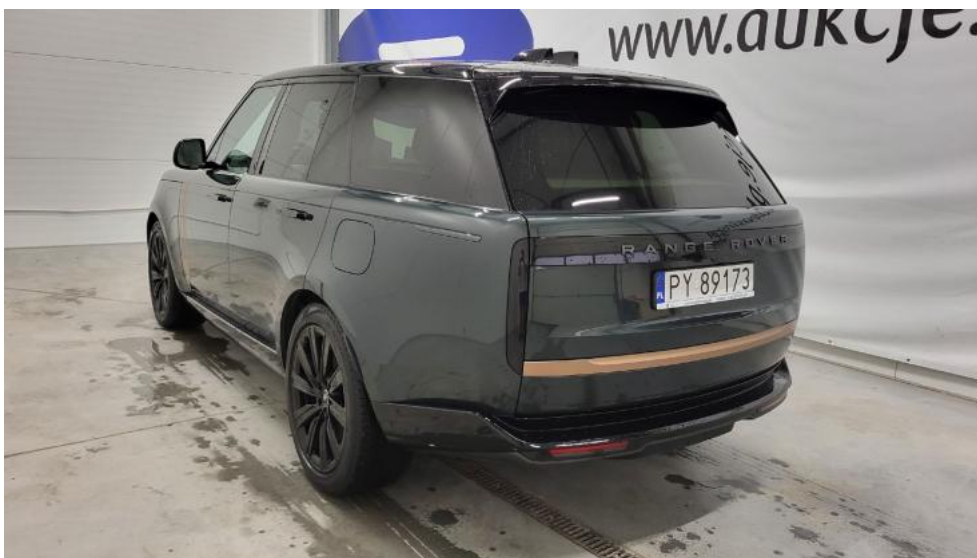
**Photo 8.**

Przekątna tylna lewa

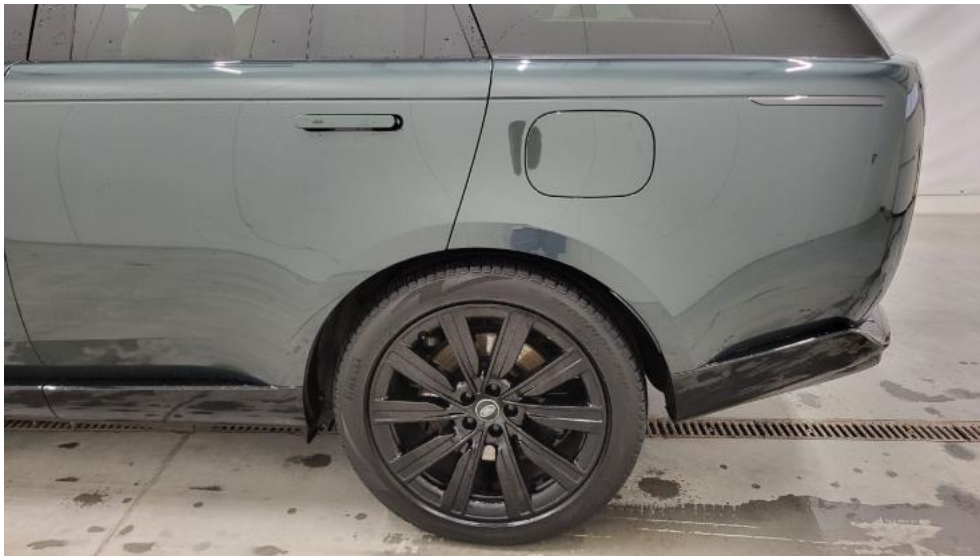
**Photo 9.**

Bok lewy z tyłu

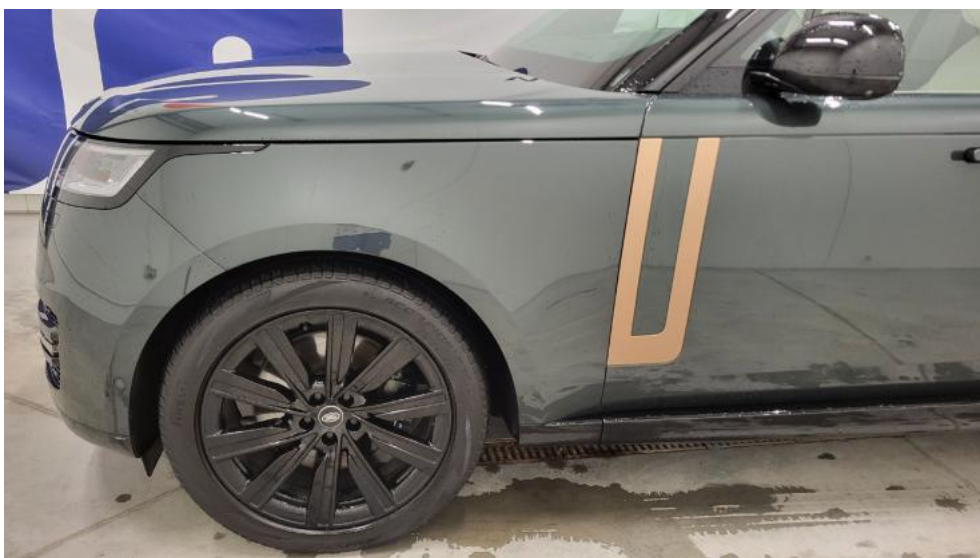
**Photo 10.**

Bok lewy z przodu

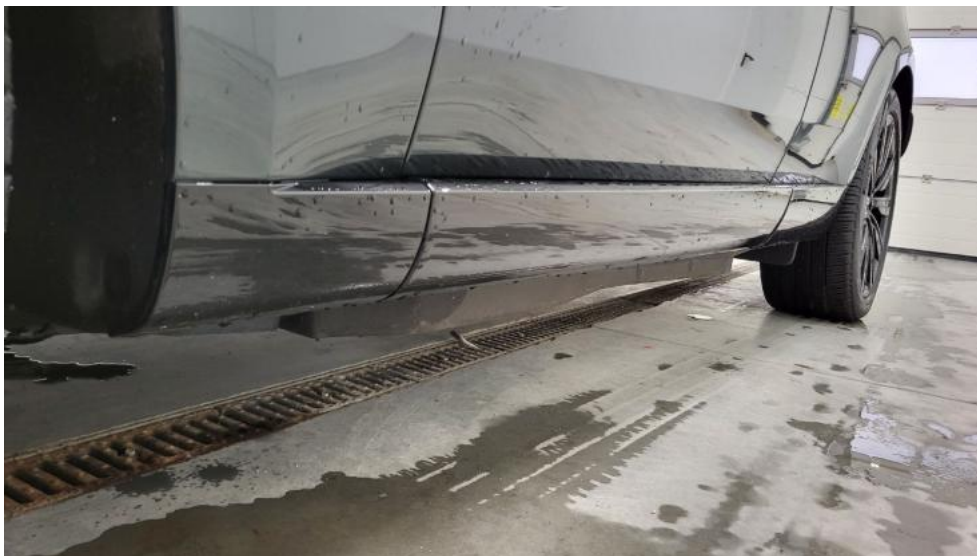
**Photo 11.**

Próg lewy (widok od przodu)

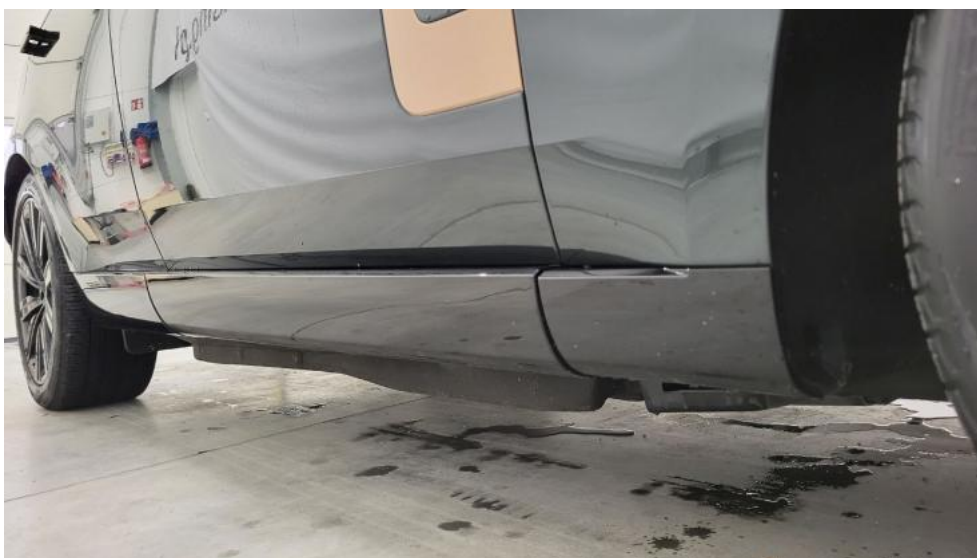
**Photo 12.**

Próg prawy (widok od przodu)

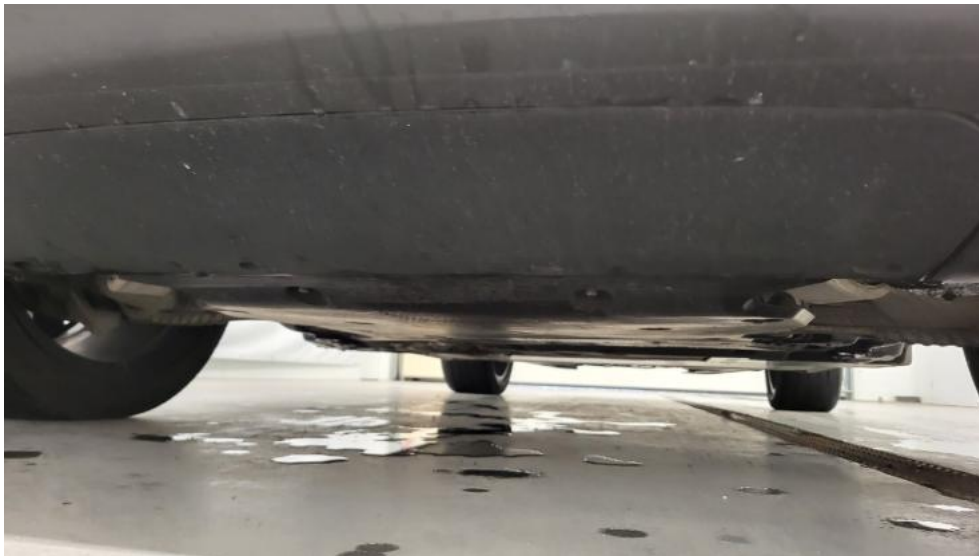
**Photo 13.**  
Spód pojazdu przód

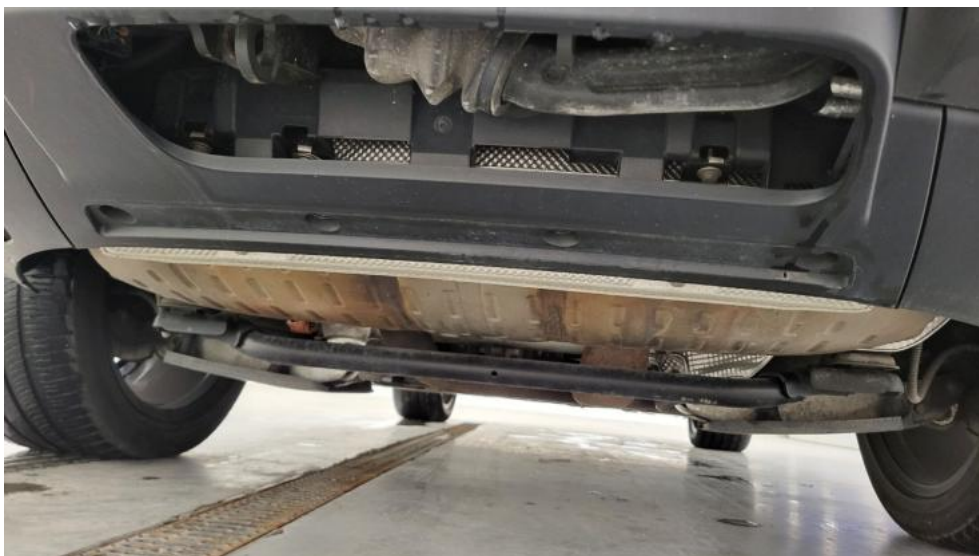
**Photo 14.**  
Spód pojazdu tył

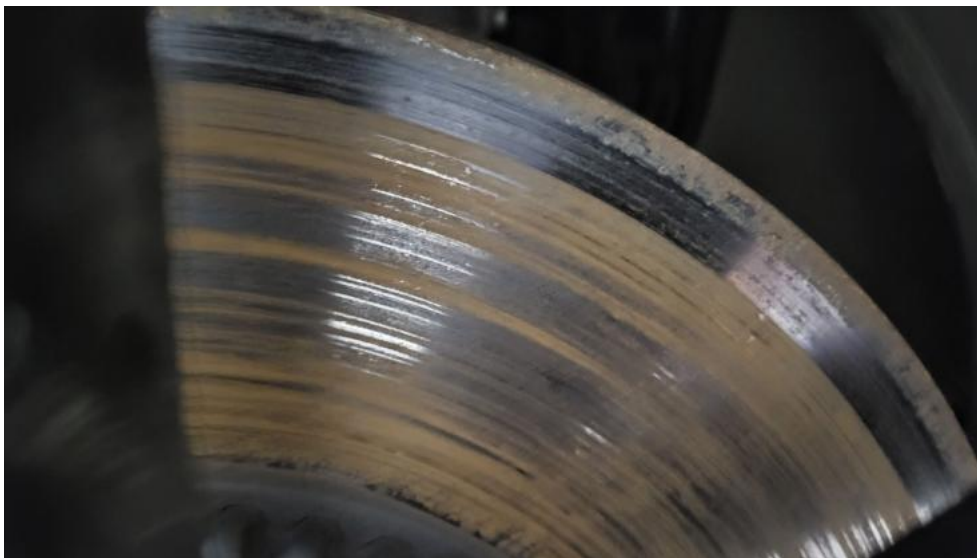
**Photo 15.**

Tarcza hamulcowa przednia prawa

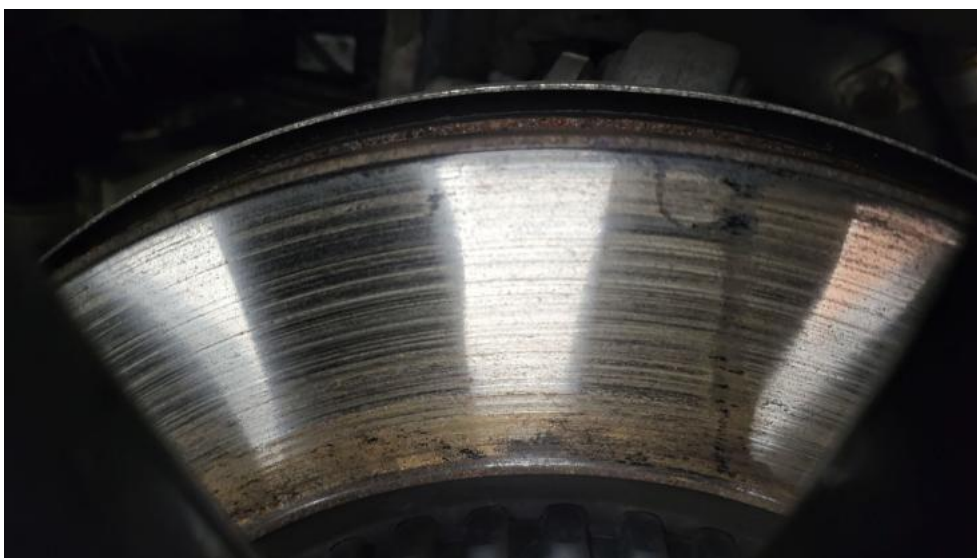
**Photo 16.**

Tarcza hamulcowa tylna prawa

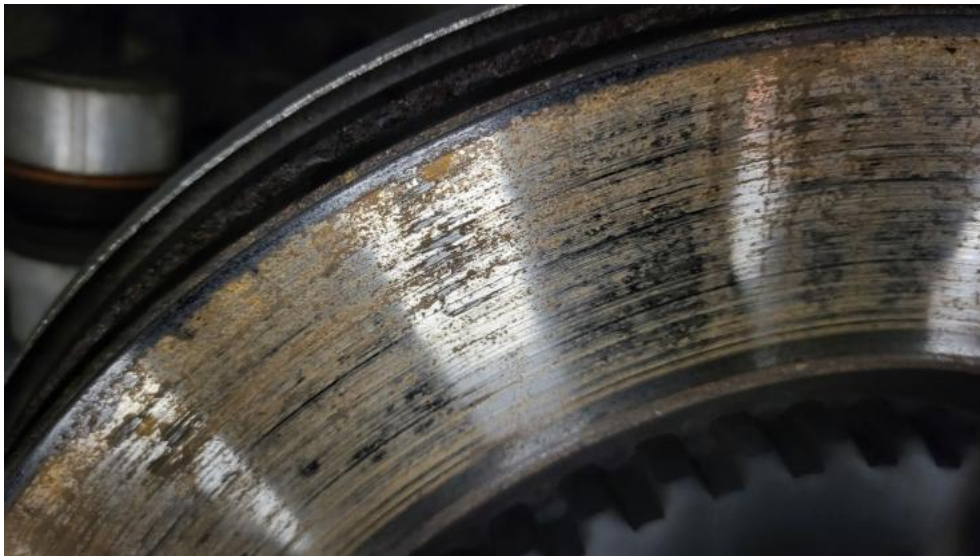
**Photo 17.**

Tarcza hamulcowa tylna lewa

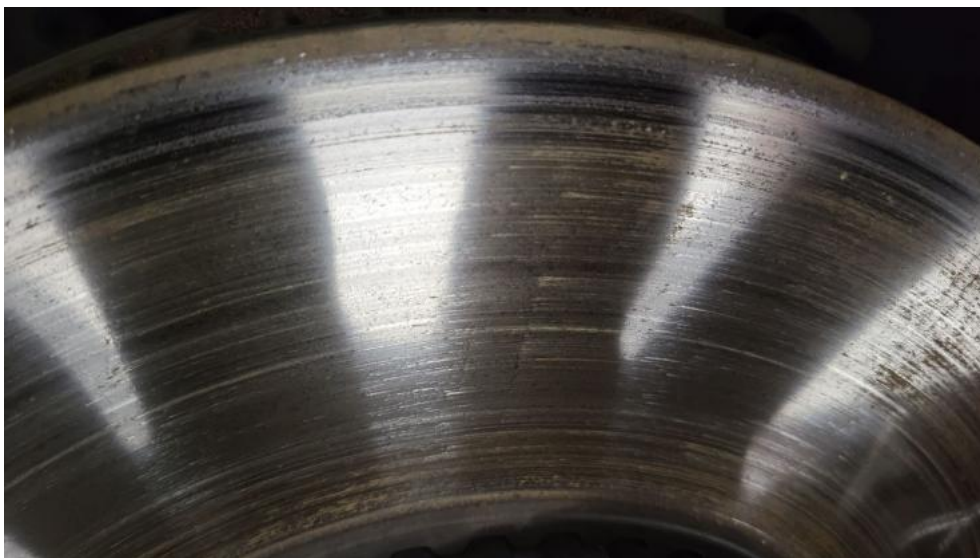
**Photo 18.**

Tarcza hamulcowa przednia lewa

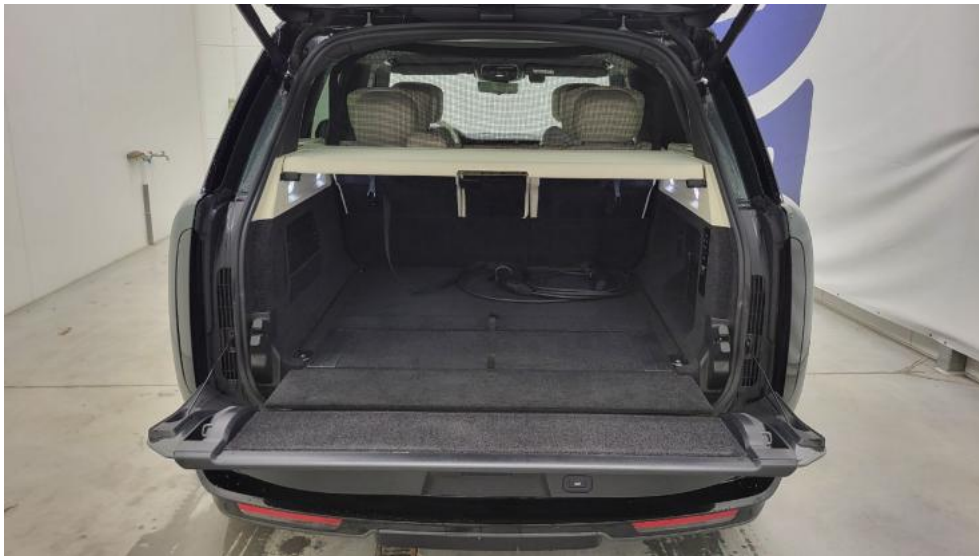
**Photo 19.**  
Bagażnik

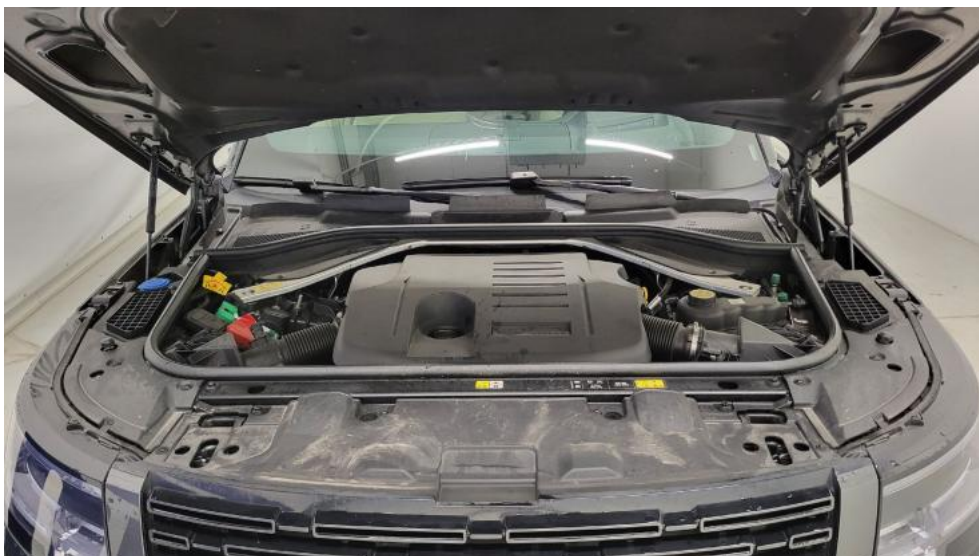
**Photo 20.**  
Komora silnika

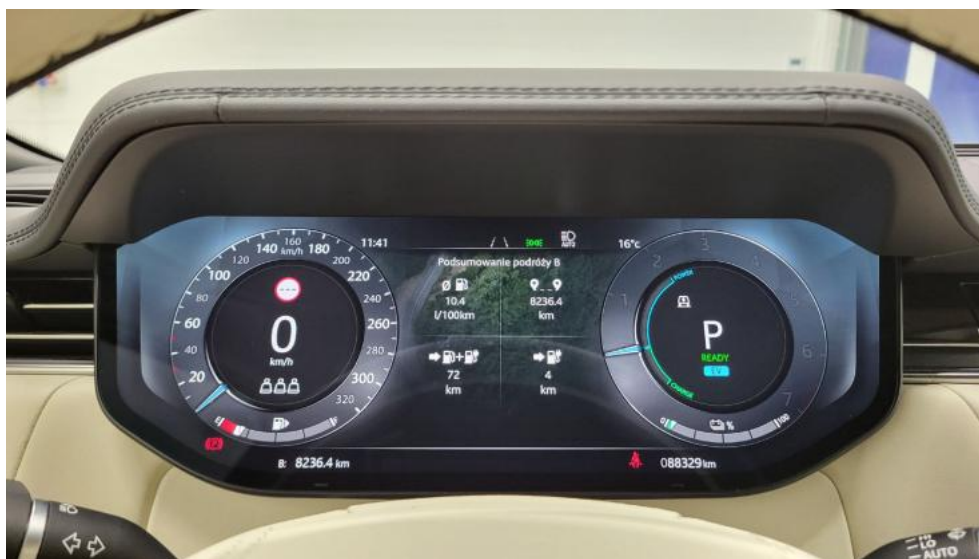
**Photo 23.**

Zestaw wskaźników - przebieg

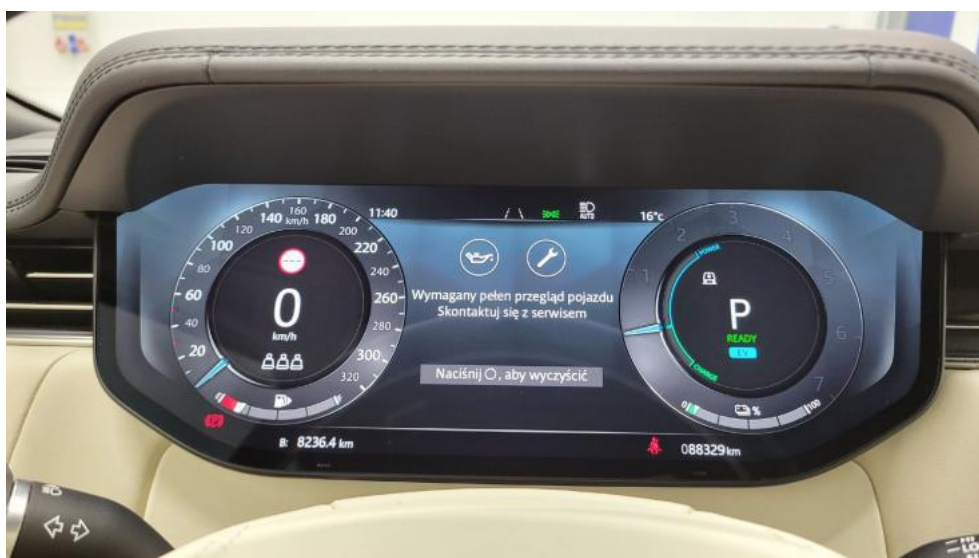
**Photo 24.**

Zestaw wskaźników - serwis

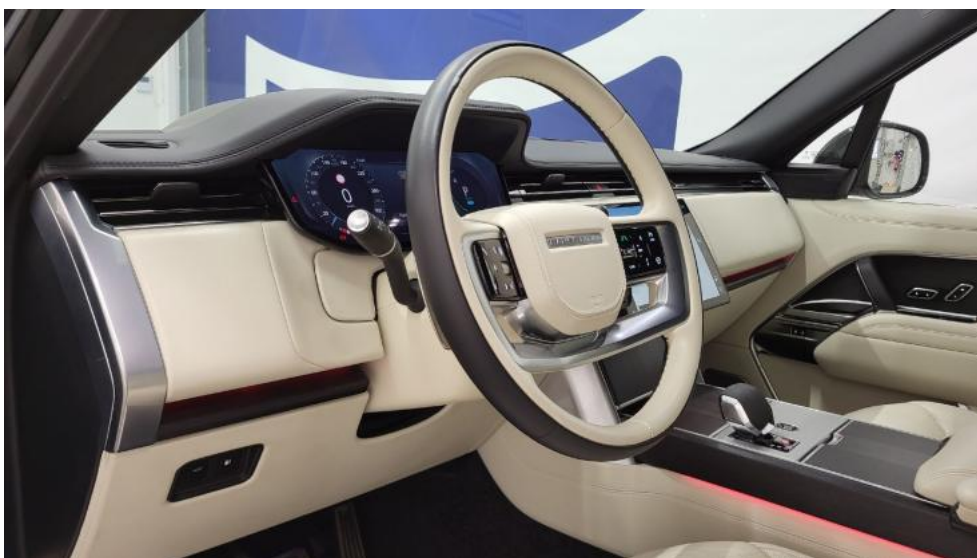
**Photo 26.**

Kierownica z lewej strony

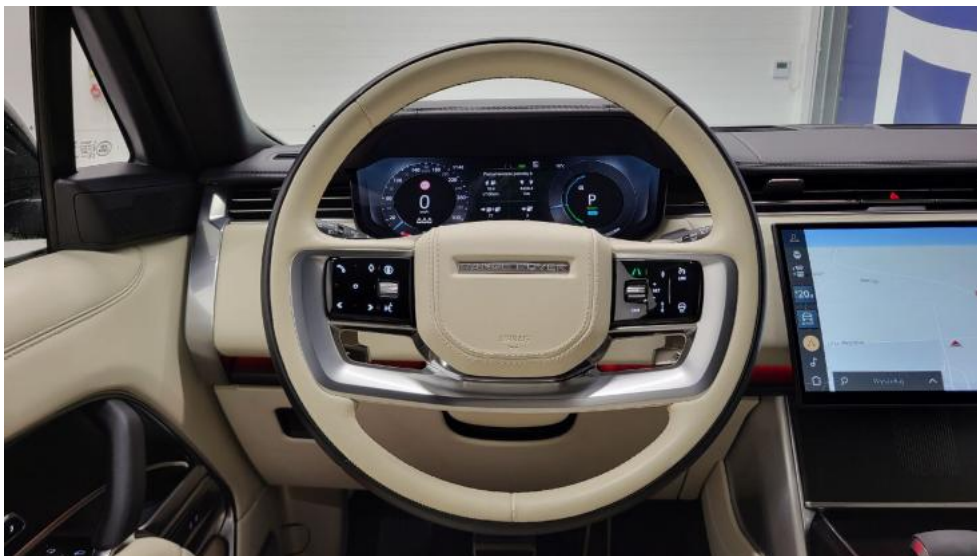
Photo 31.

Kierownica (na wprost)
