DEKRA's commission No. : PKOL(W)/LODZ/59427/26/06/29  
commission/ damage No. : 25/008797  
Date of commission: 29-06-2026

**DEKRA Poland - Headquarters**  
02-673 Warszawa, ul. Konstruktorska 12A

| Manufacturer | SKYWORTH/SKYWELL |
| Model | ET5 22-24 |

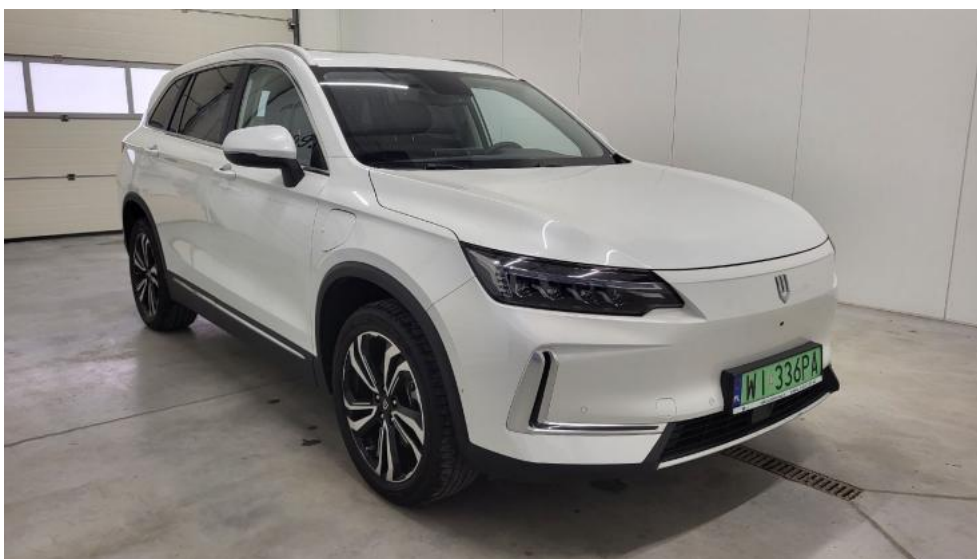
**Photo 3.**

Przekątna przednia prawa

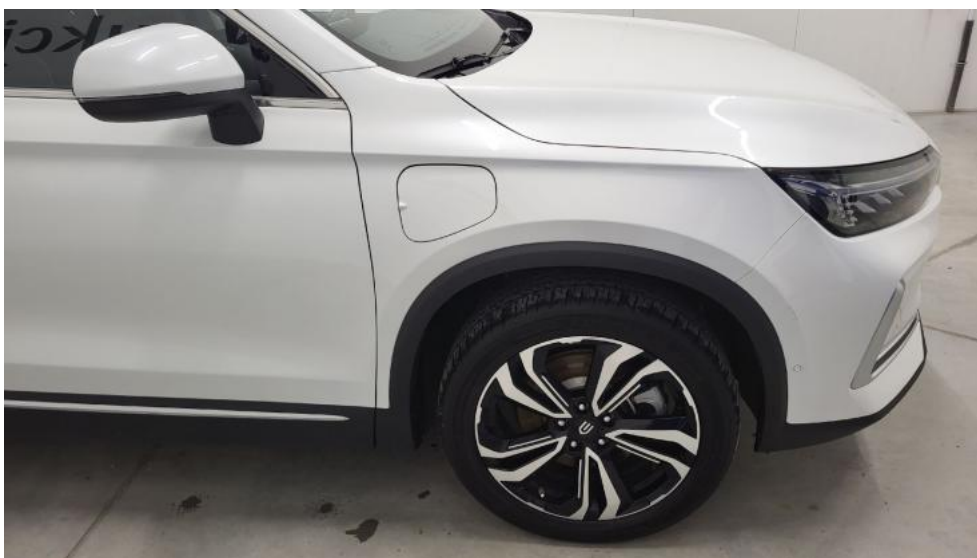
**Photo 4.**

Bok prawy z przodu

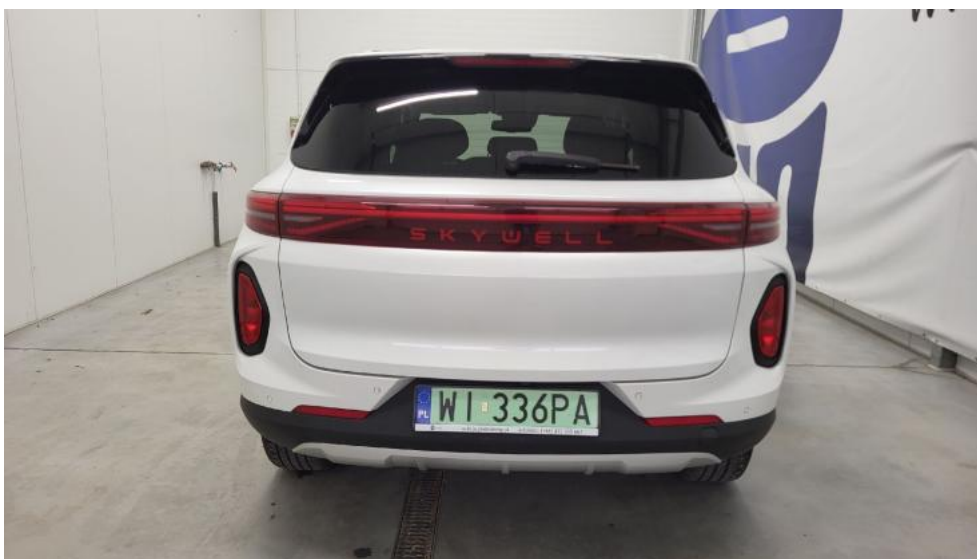
**Photo 7.**

Tył

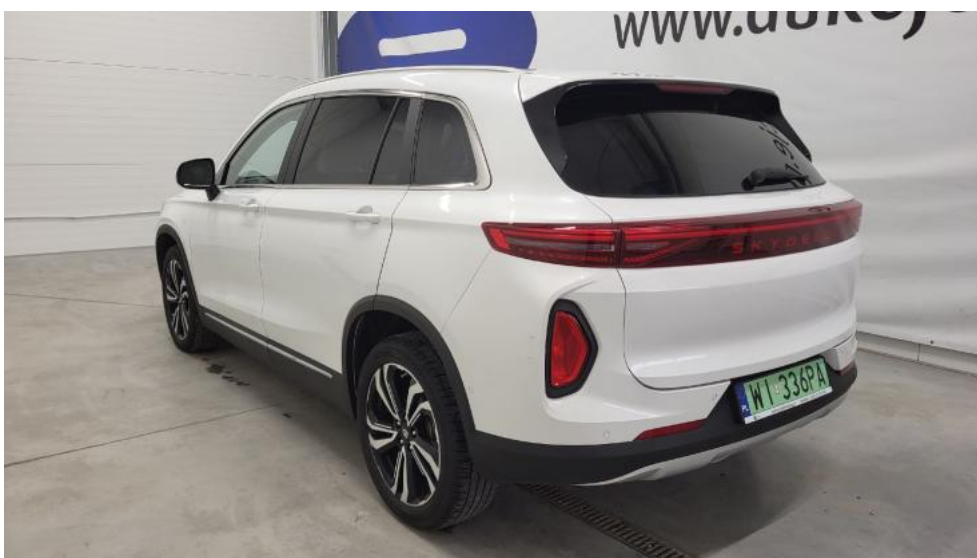
**Photo 8.**

Przekątna tylna lewa

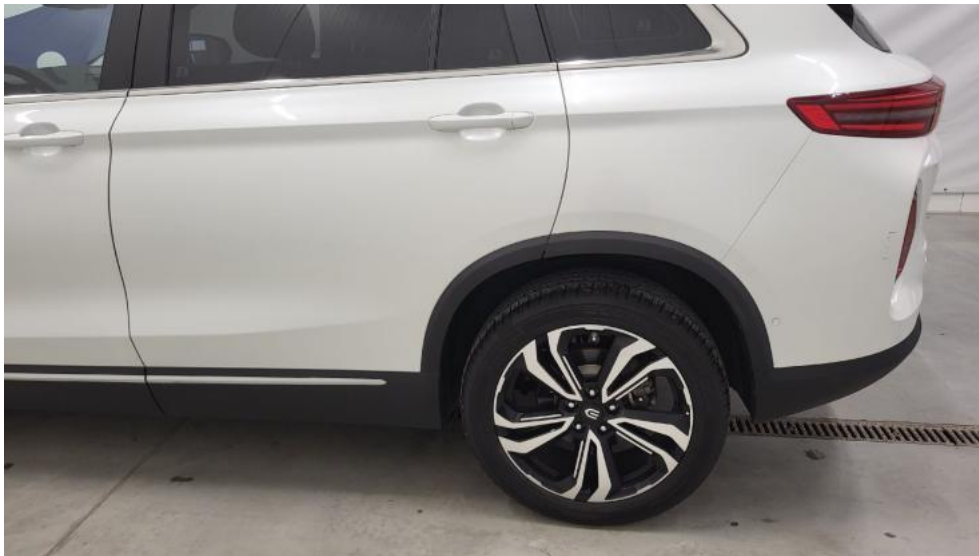
**Photo 9.**

Bok lewy z tyłu

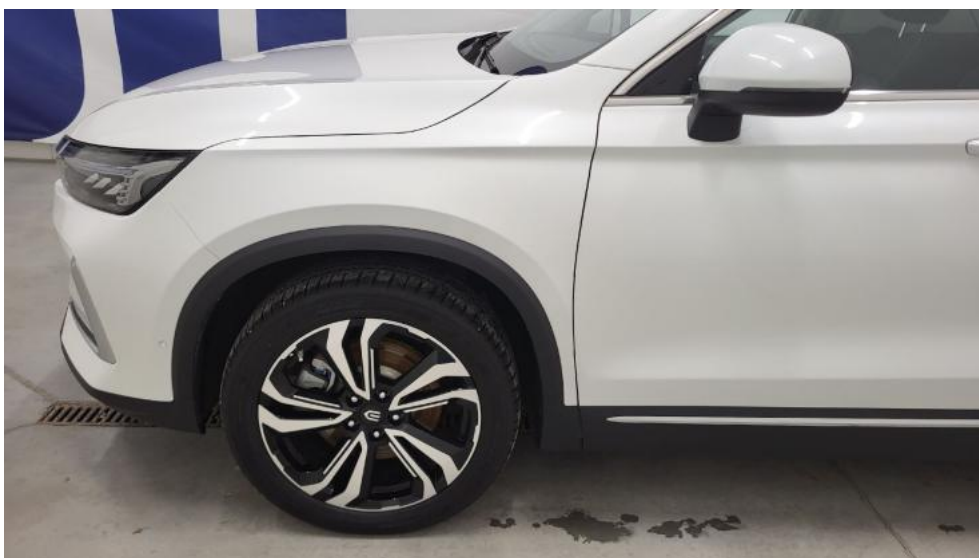
**Photo 10.**

Bok lewy z przodu

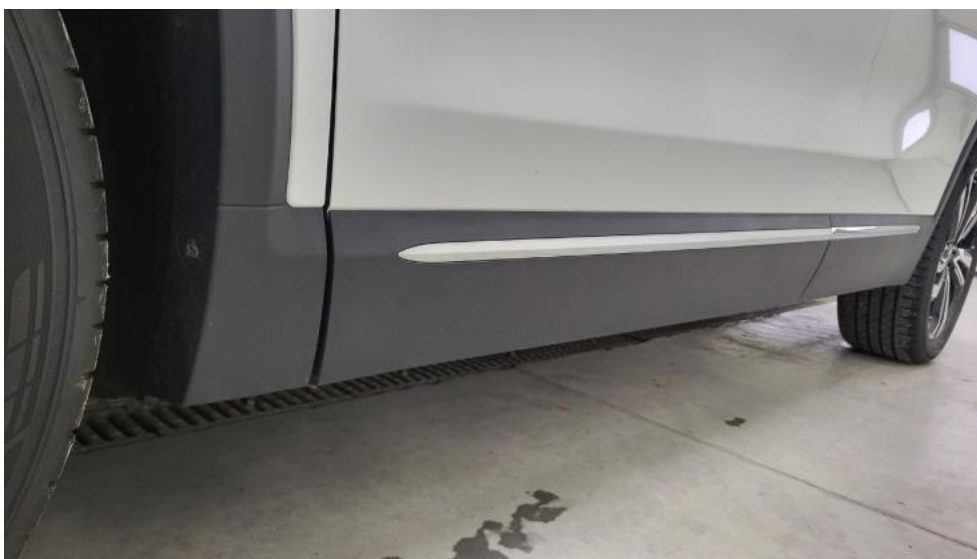
**Photo 11.**

Próg lewy (widok od przodu)

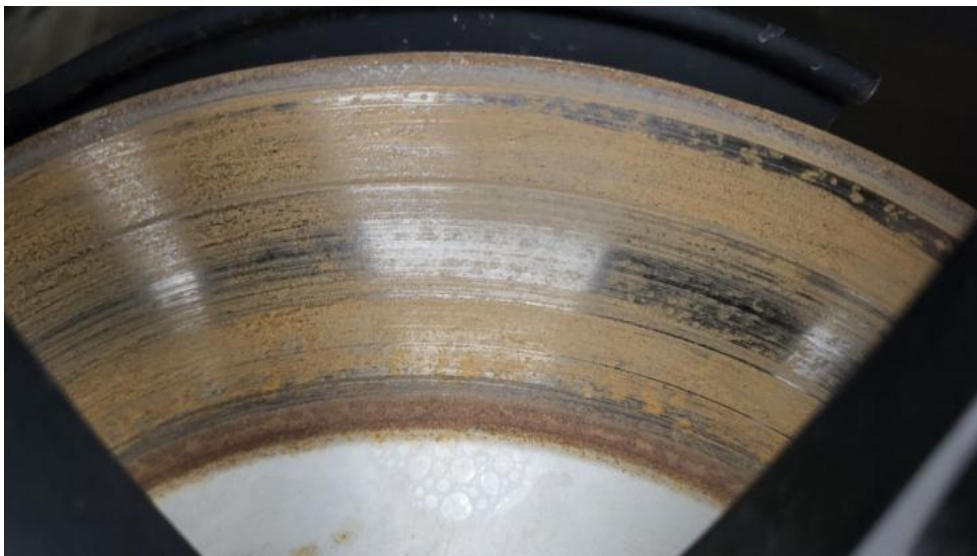
**Photo 15.**

Tarcza hamulcowa przednia prawa

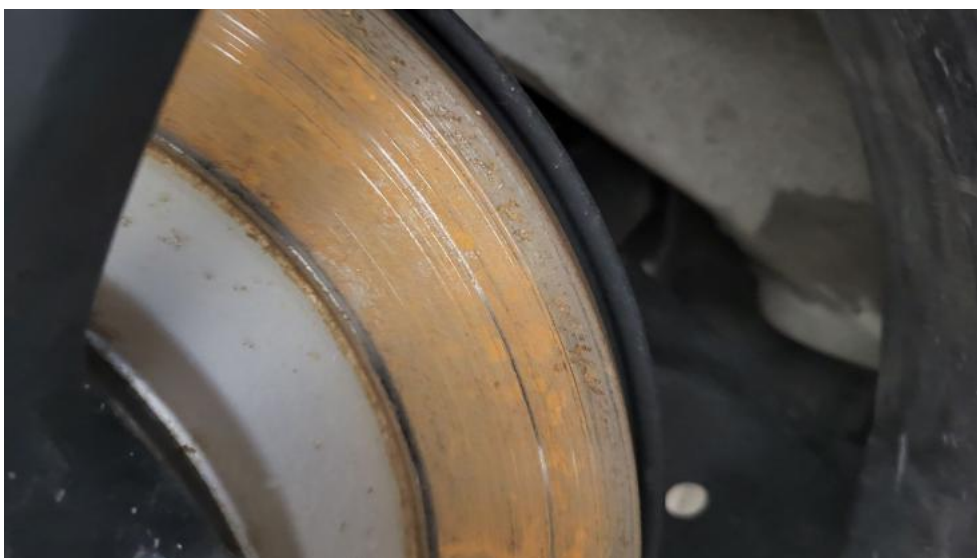
**Photo 16.**

Tarcza hamulcowa tylna prawa

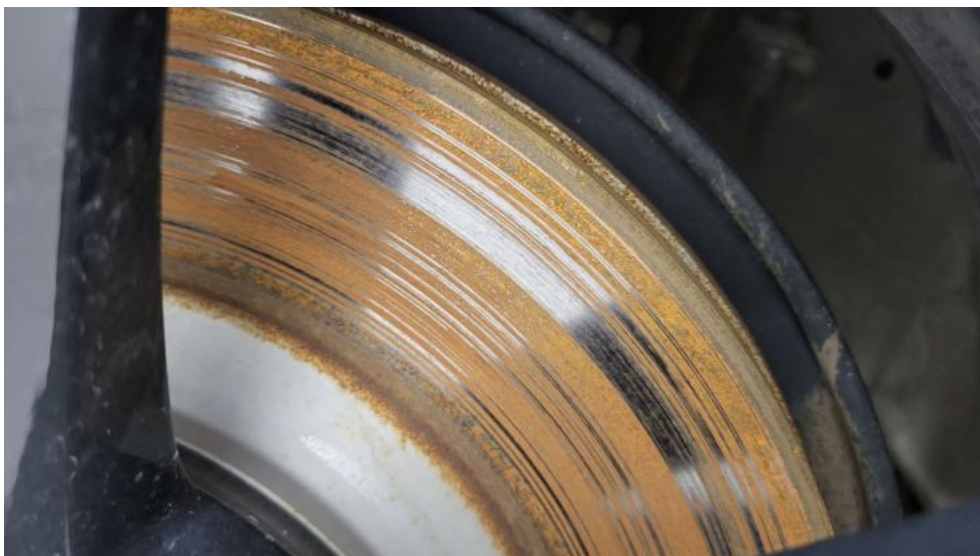
**Photo 18.**

Tarcza hamulcowa przednia lewa

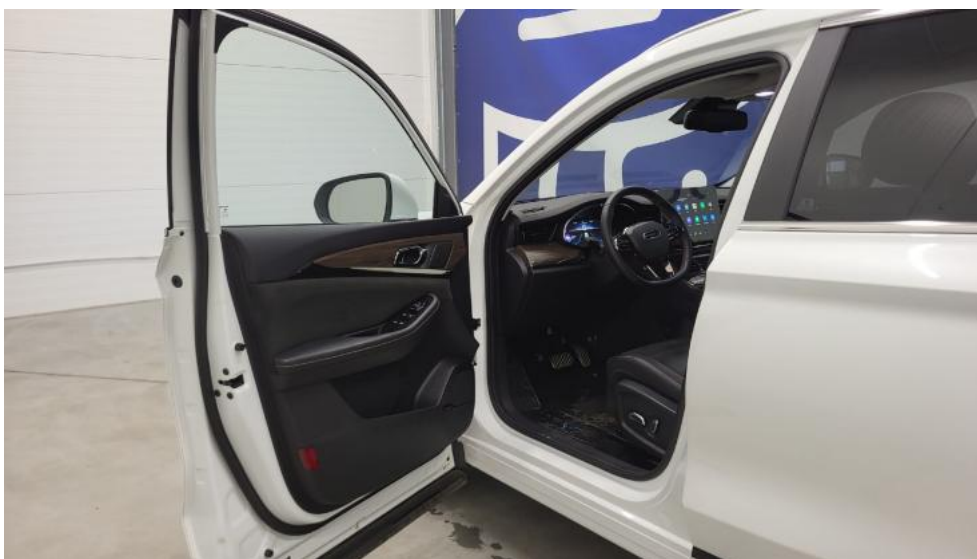
**Photo 25.**

Widok przez otwarte drzwi przednie lewe

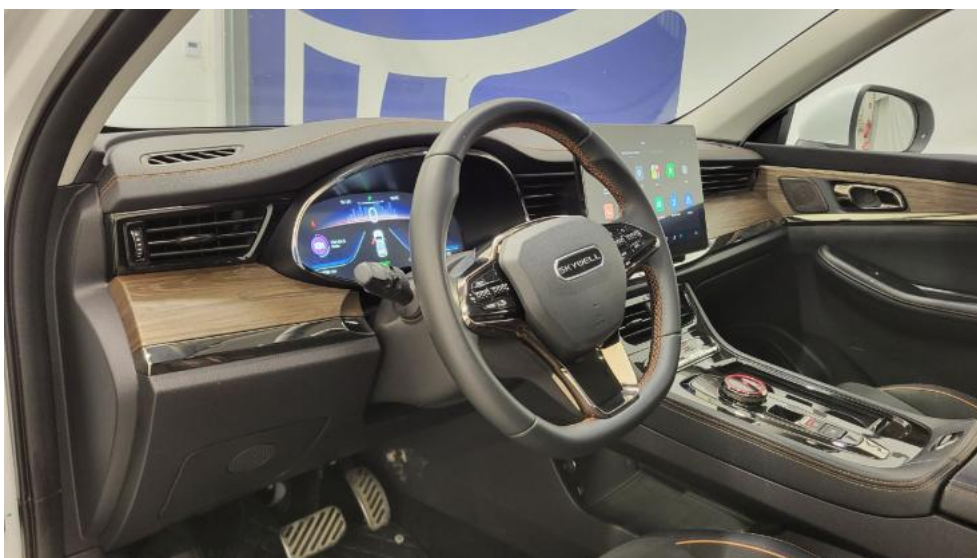
**Photo 26.**

Kierownica z lewej strony

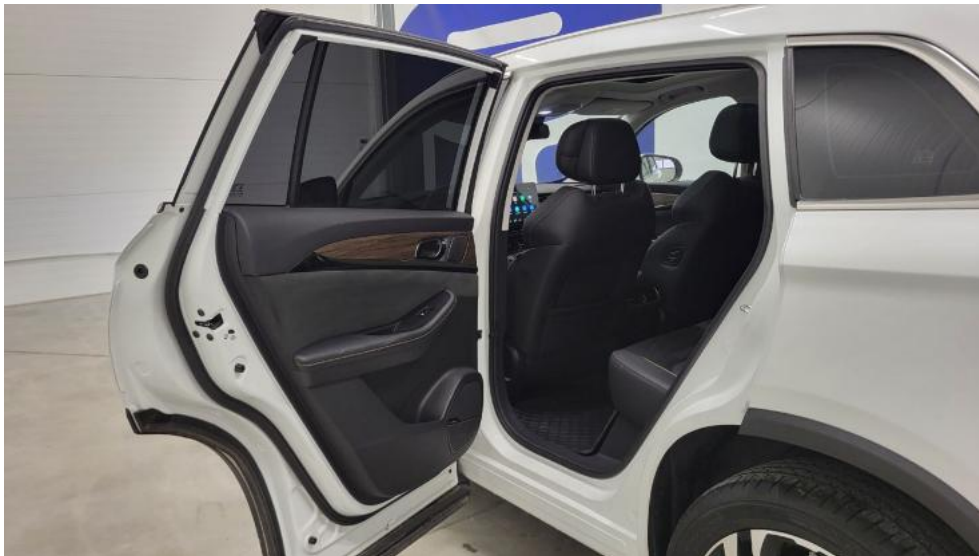
**Photo 27.**

Widok przez otwarte drzwi tylne lewe

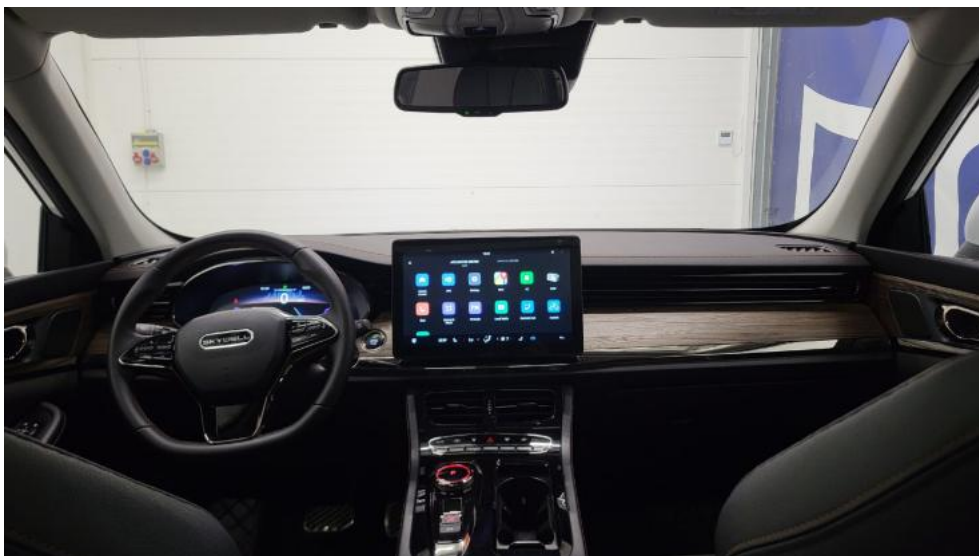
**Photo 28.**

Widok z tylnej kanapy na deskę rozdz.

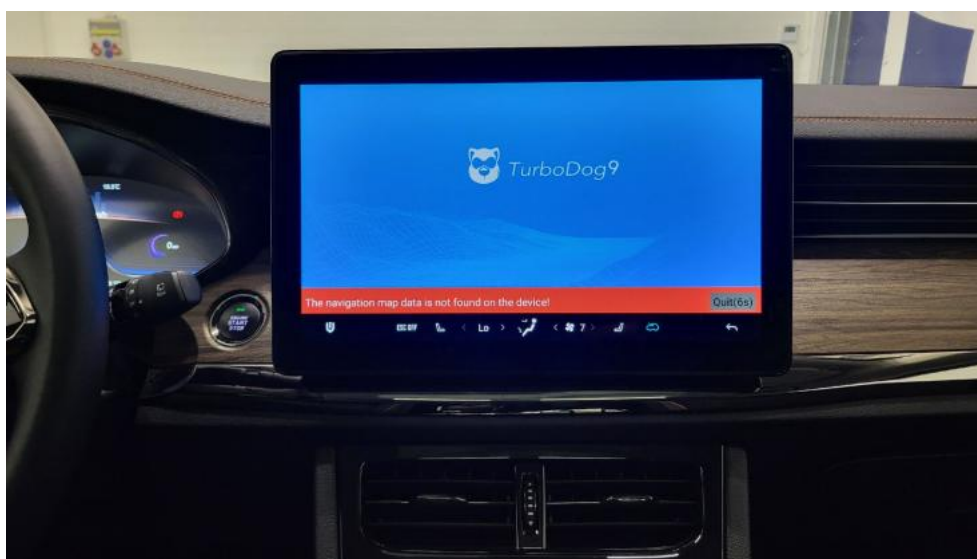
**Photo 29.**

Konsola środkowa

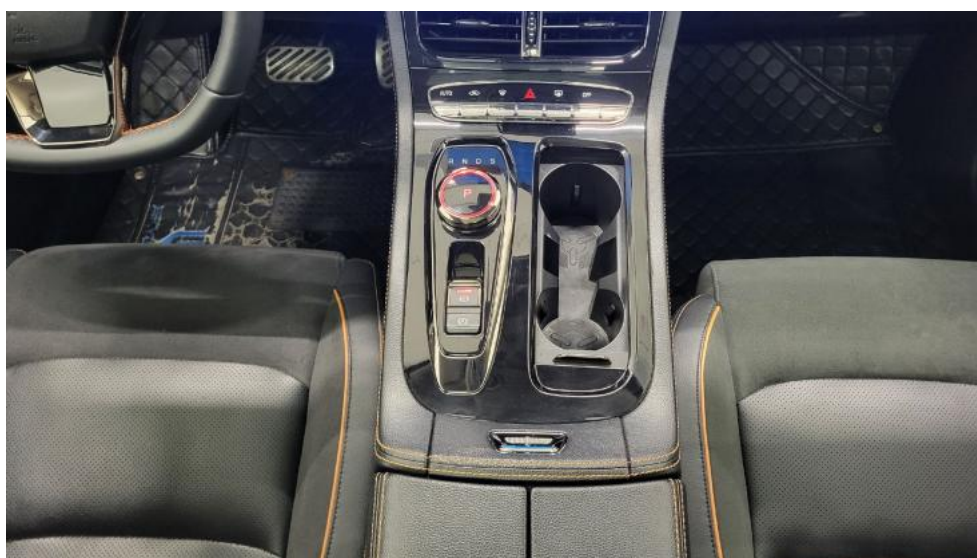
**Photo 30.**

Tunel środkowy

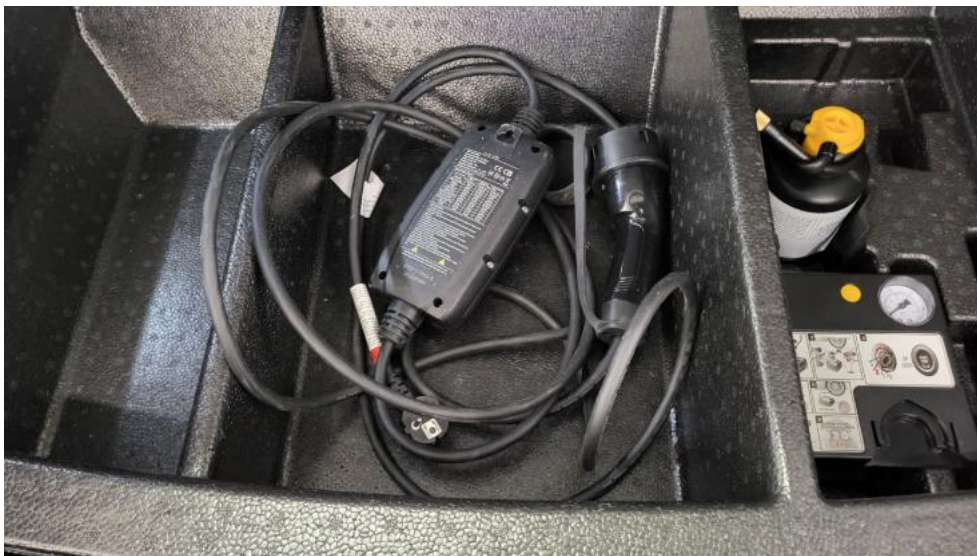
**Photo 33.**

Przewód ładowania baterii trakcyjnej

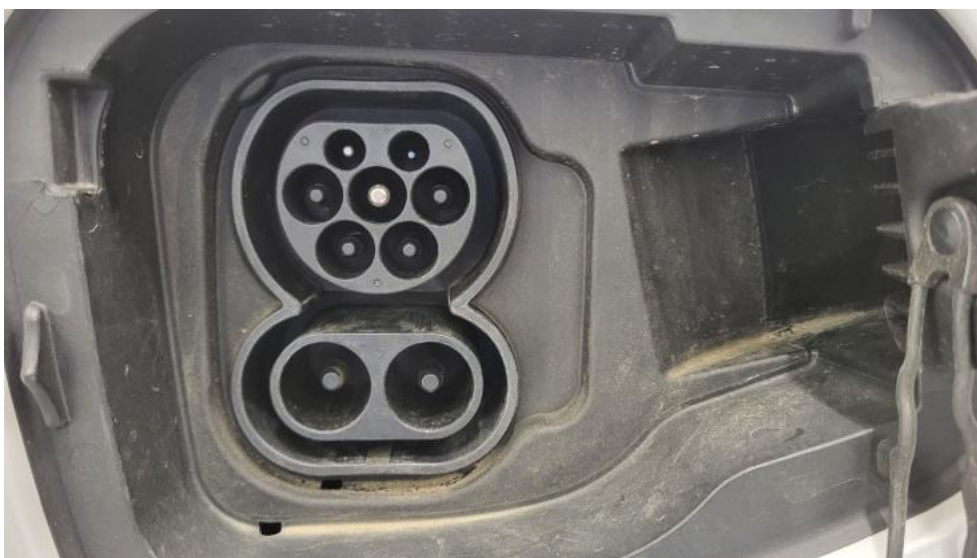
**Photo 36.**

Gniazdo ładowania / tankowania

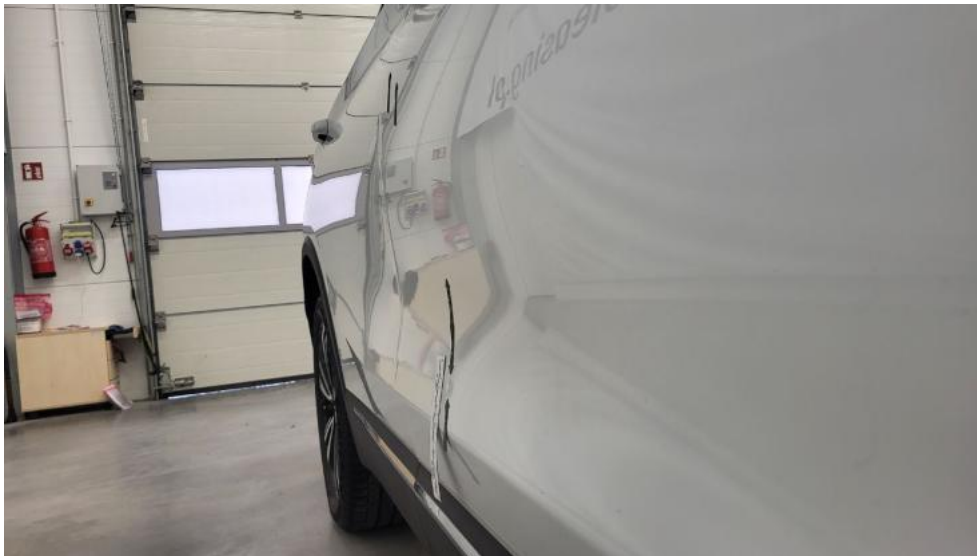
**Photo 51.**

Drzwi przednie P - Wgniecenie/odkształcenie 1

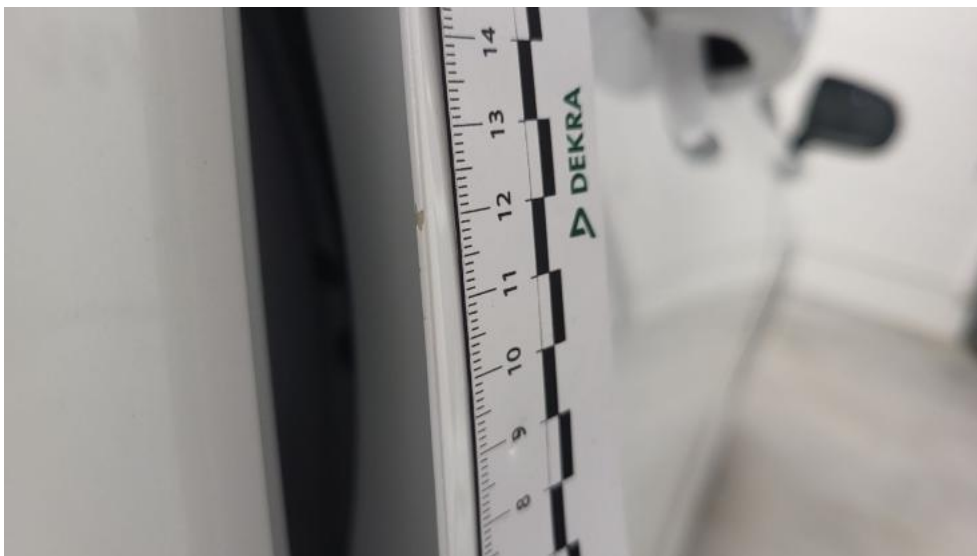
**Photo 52.**

Drzwi tylne P - Rysa/odprysk 1

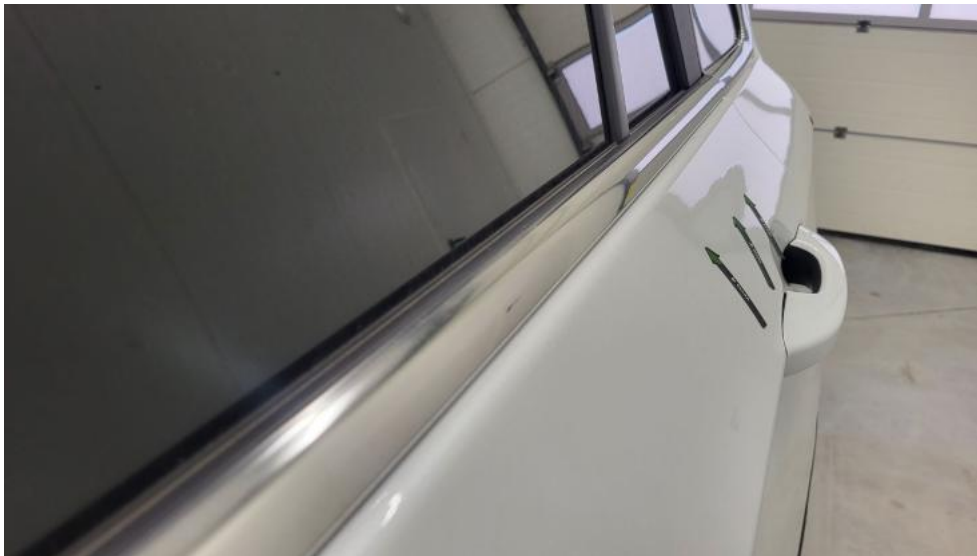
**Photo 63.**

Drzwi tylne L - Wgniecenie/odkształcenie 1
