Nr zlecenia DEKRA: PKOL(W)/LODZ/50836/26/06/01  
Nr zlecenia/szkody: 21/035099  
Data zlecenia: 01-06-2026

| Model | Mondeo Kombi 14-19 |
| Typ/wersja | Mondeo 2.0 TDCi Titanium |
| Nr rejestracyjny | WOT83619 |

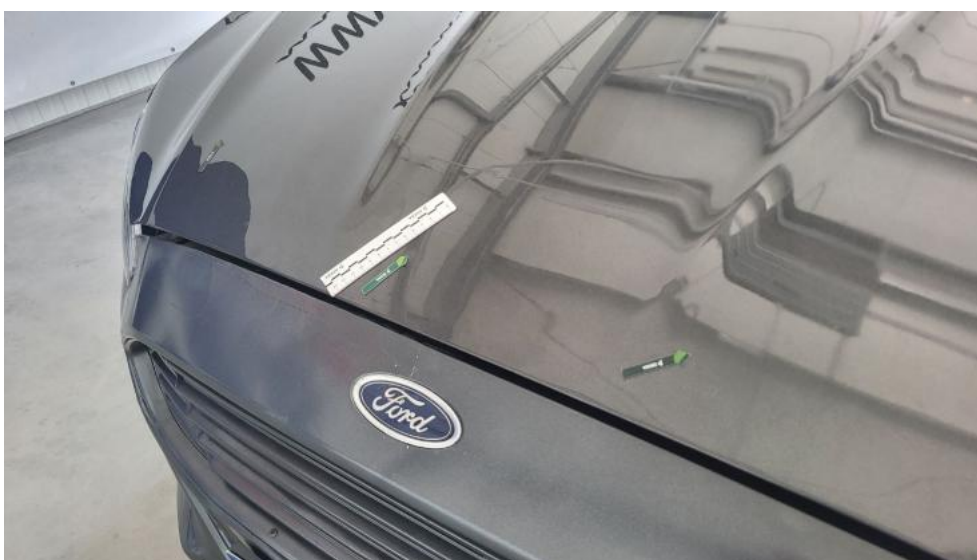
**Fot. 38.**  
Pokrywa komory silnika - zdjęcie poglądowe 1

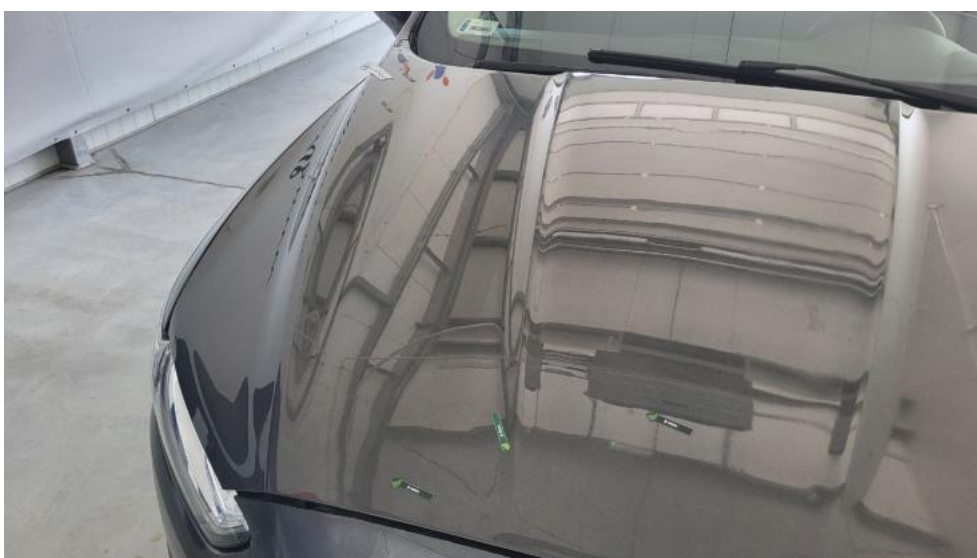
**Fot. 40.**

Pokrywa komory silnika - Wgniecenie/odkształcenie 2

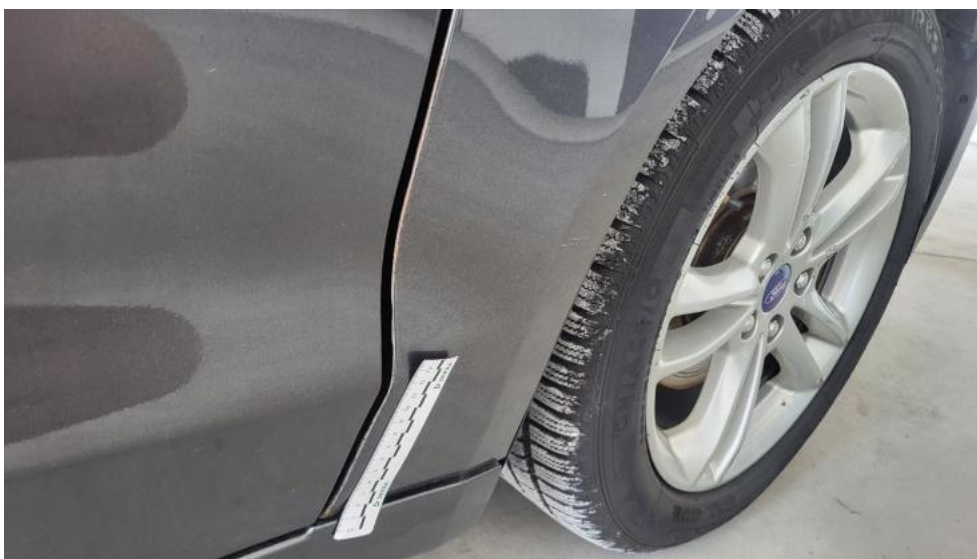
**Fot. 55.**

Błotnik przedni P - zdjęcie pogładowe 1

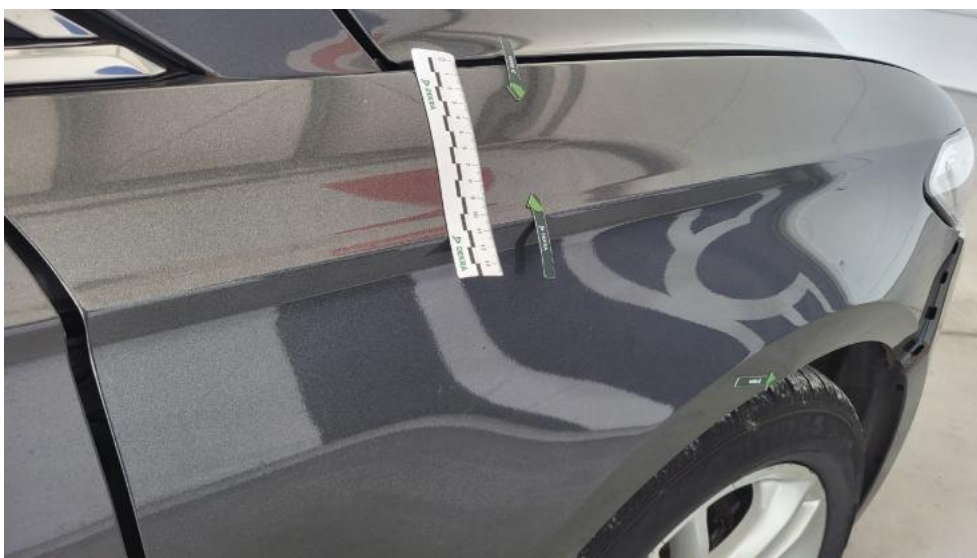
**Fot. 56.**

Błotnik przedni P - Wgniecenie/odkształcenie 1

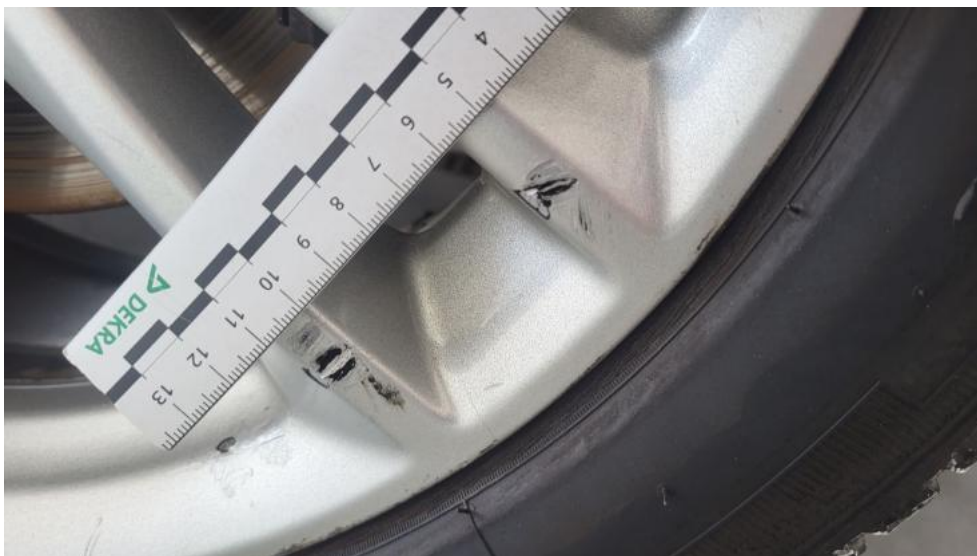
**Fot. 58.**

Felga aluminiowa przednia P - Rysa/odprysk 1

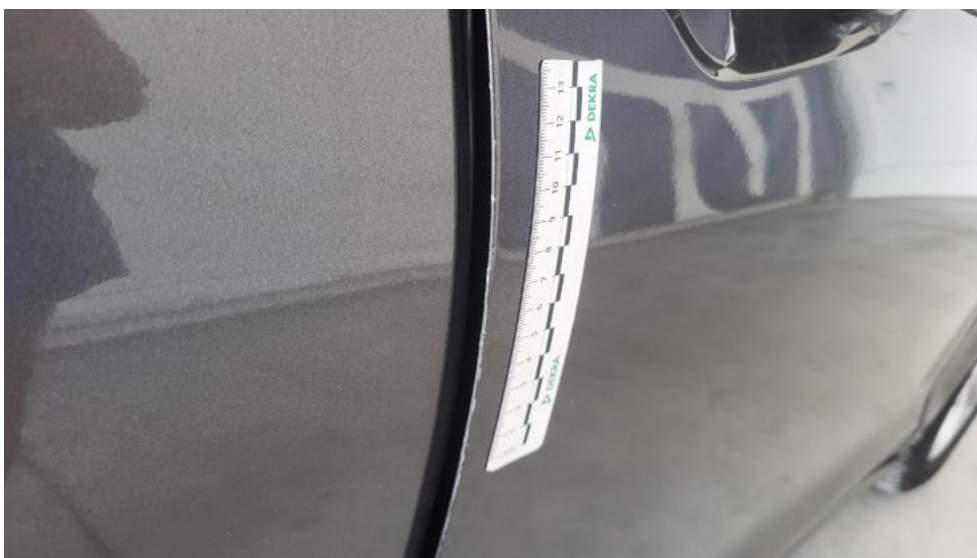
**Fot. 62.**

Drzwi przednie P - Rysa/odprysk 1

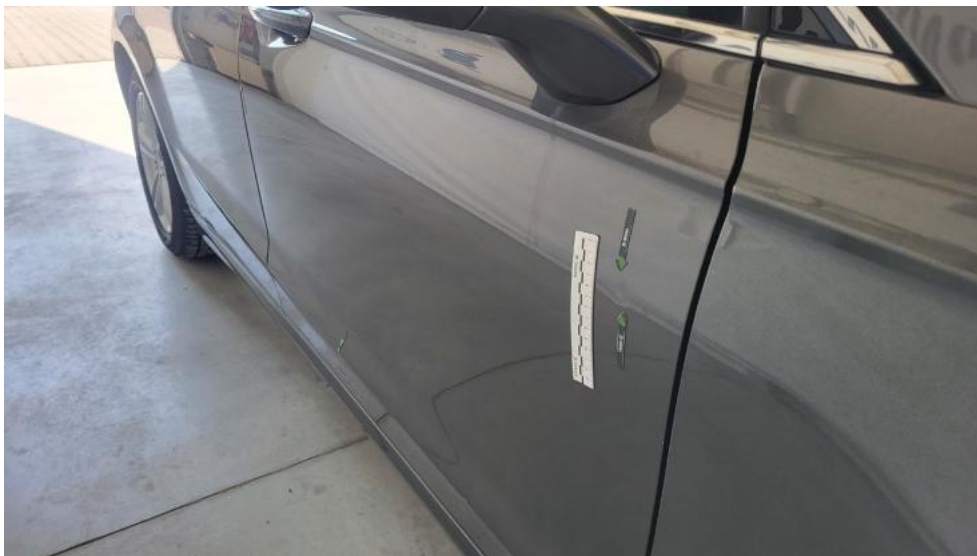
**Fot. 63.**

Drzwi przednie P - Wgniecenie/odkształcenie 1

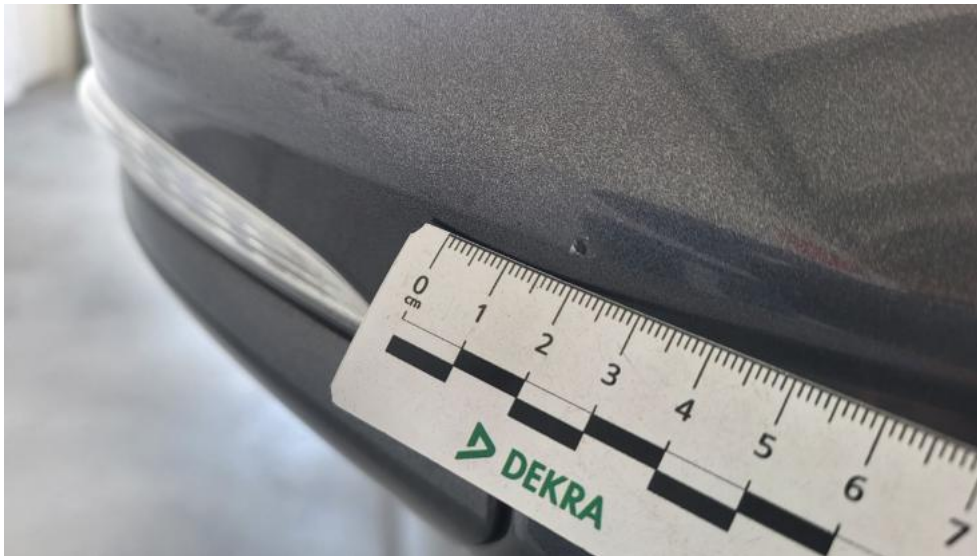
**Fot. 65.**

Lusterko zew P - Rysa/odprysk 1

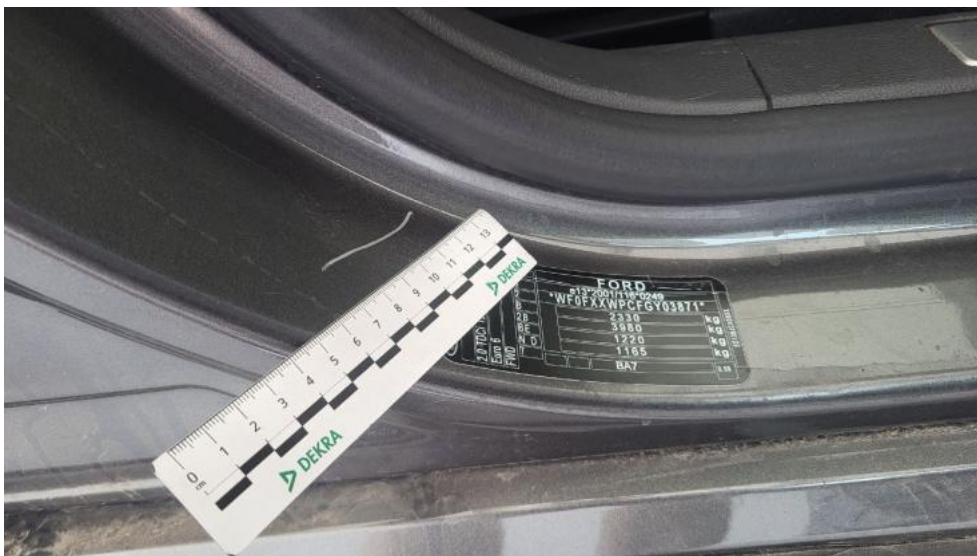
**Fot. 66.**

Próg P - Rysa/odprysk 1

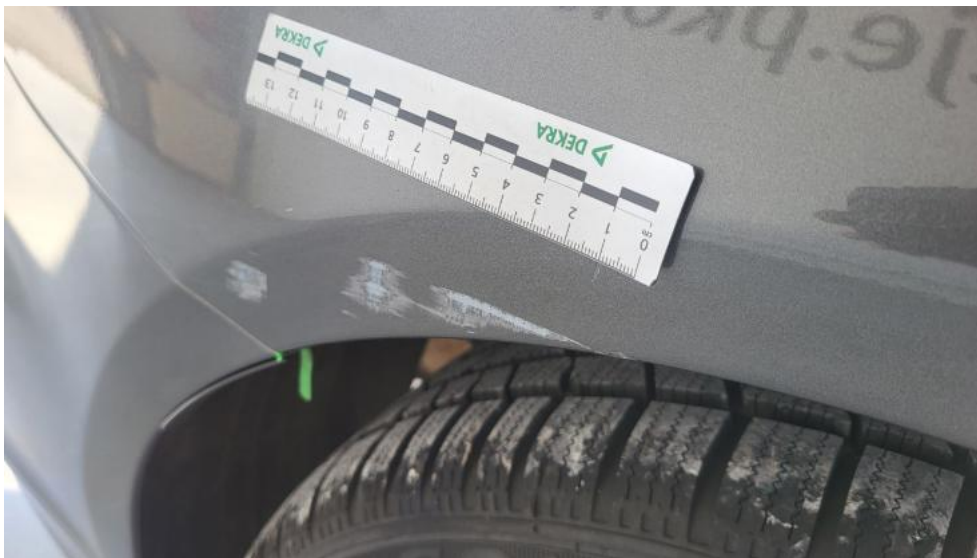
**Fot. 69.**

Błotnik tylny P / Ściana boczna P - Rysa/odprysk 2

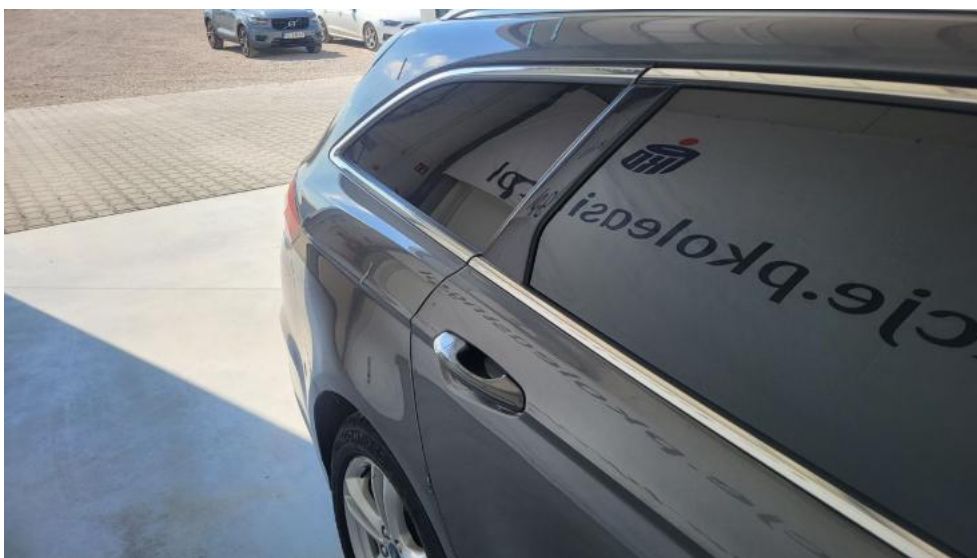
**Fot. 70.**

Błotnik tylny P / Ściana boczna P - Wgniecenie/odkształcenie 1

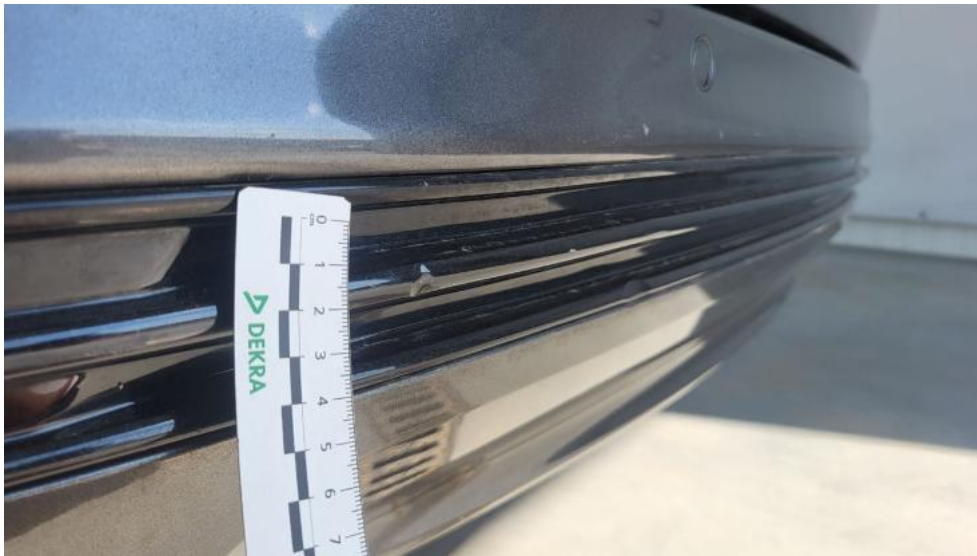
**Fot. 73.**

Listwa śr zderzaka tylnego - Wgniecenie/odkształcenie 2

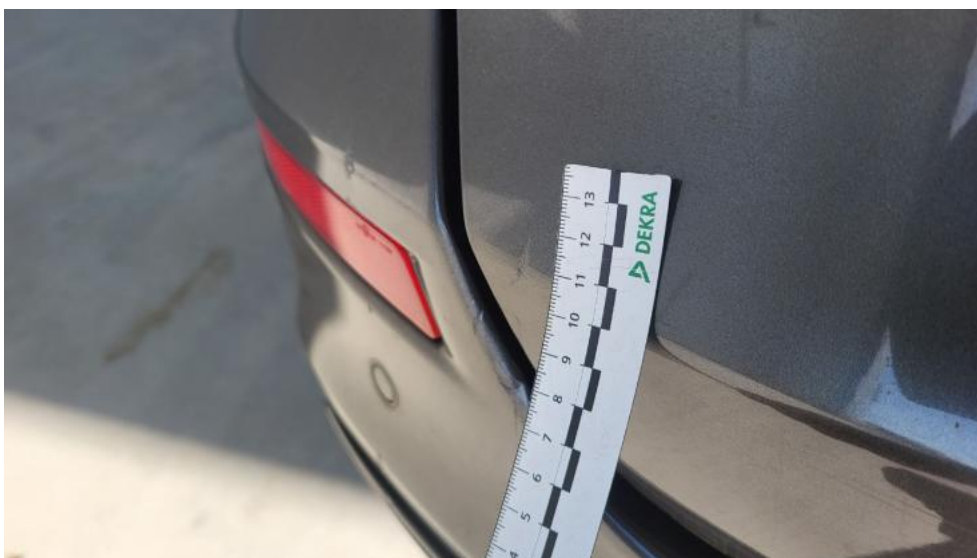
**Fot. 76.**

Pokrywy bagażnika - Wgniecenie/odkształcenie 2

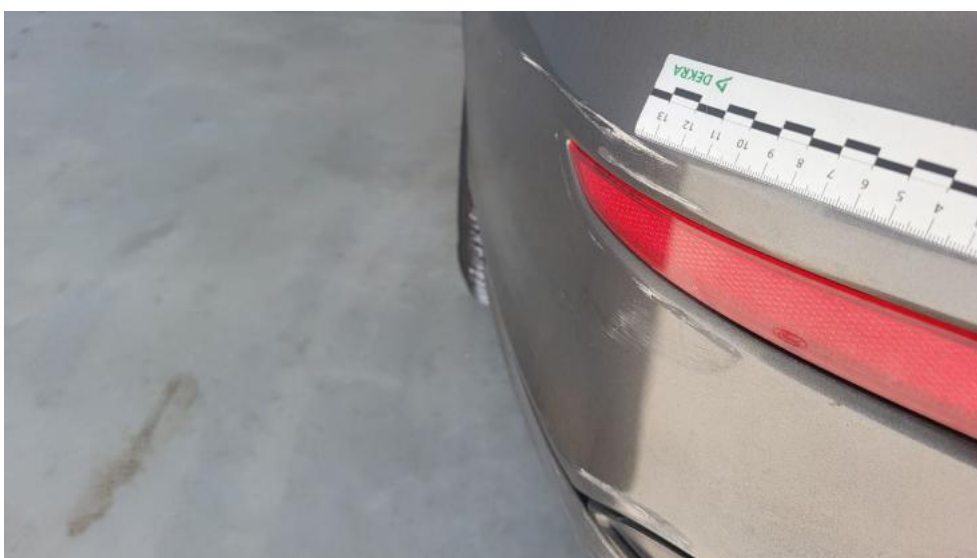
**Fot. 78.**

Zderzak tylny - Rysa/odprysk 2

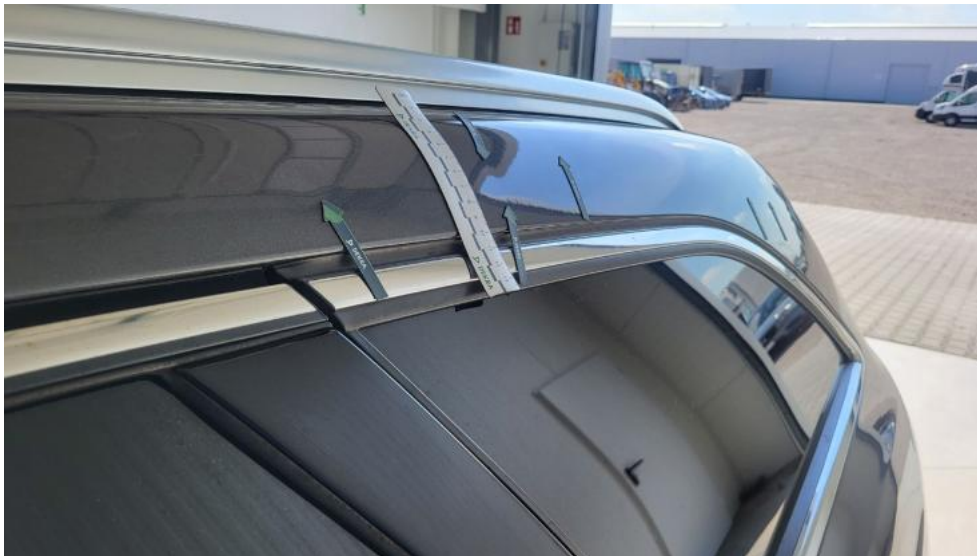
**Fot. 85.**

Ścianka tylna L / Ścianka boczna L - Wgniecenie/odkształcenie 1

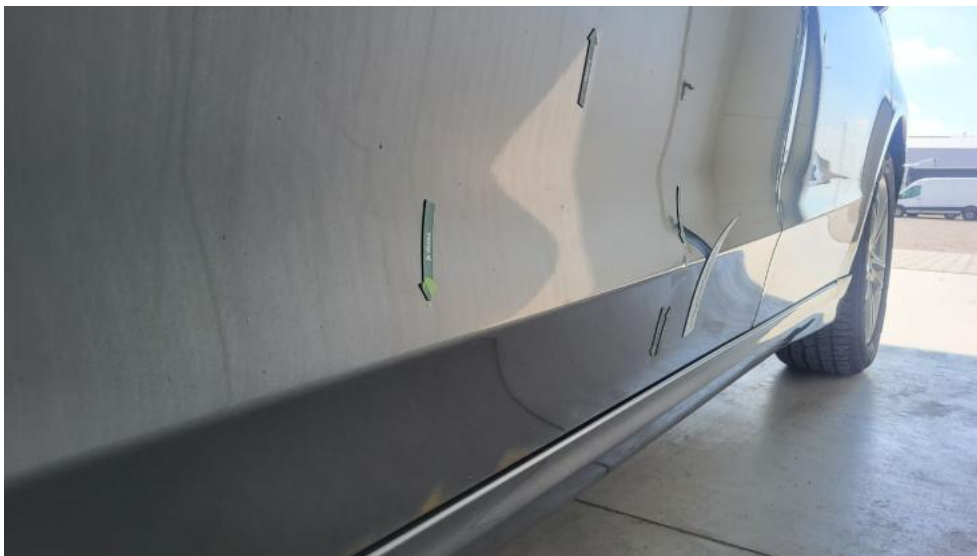
**Fot. 91.**

Drzwi przed L - Wgniecenie/odkształcenie 2

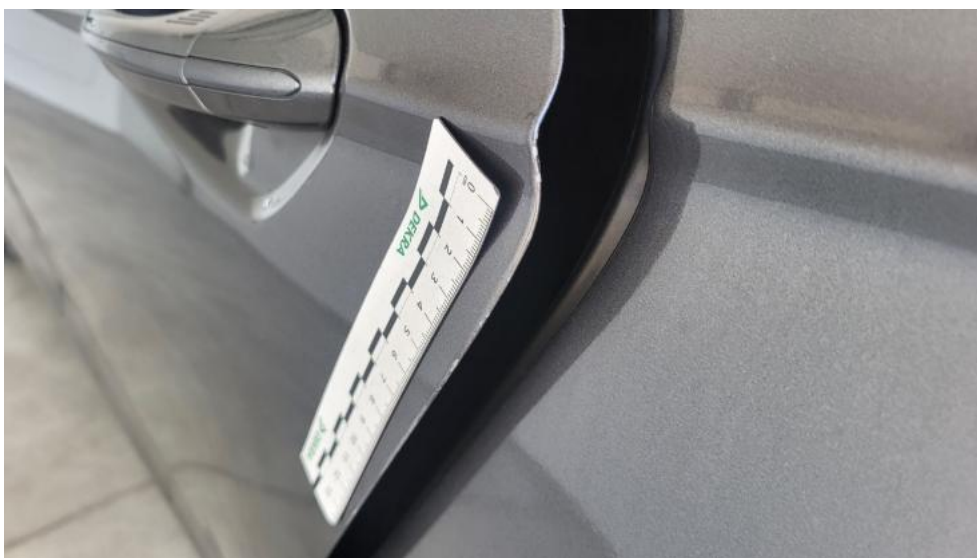
**Fot. 92.**

Drzwi tylne L - Rysa/odprysk 1

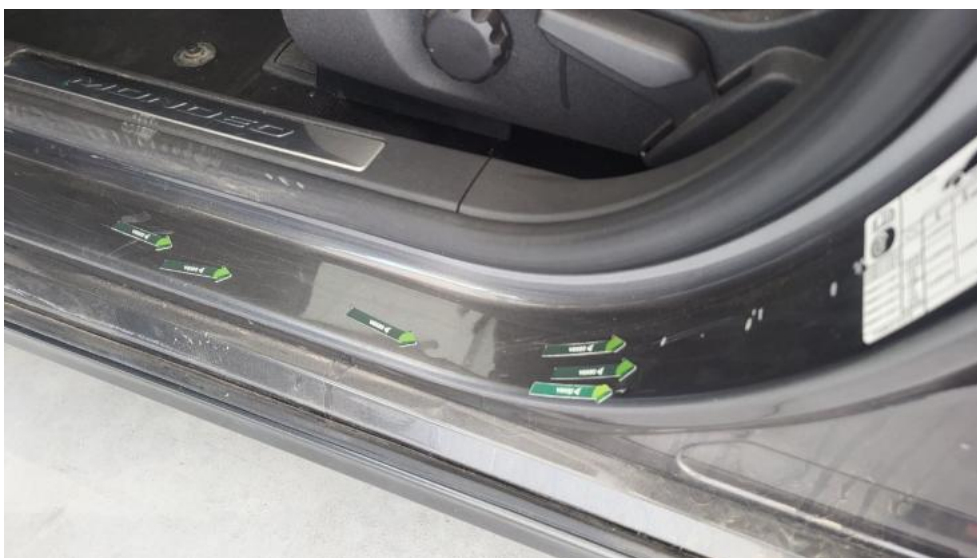
**Fot. 96.**

Próg L - Wgniecenie/odkształcenie 1

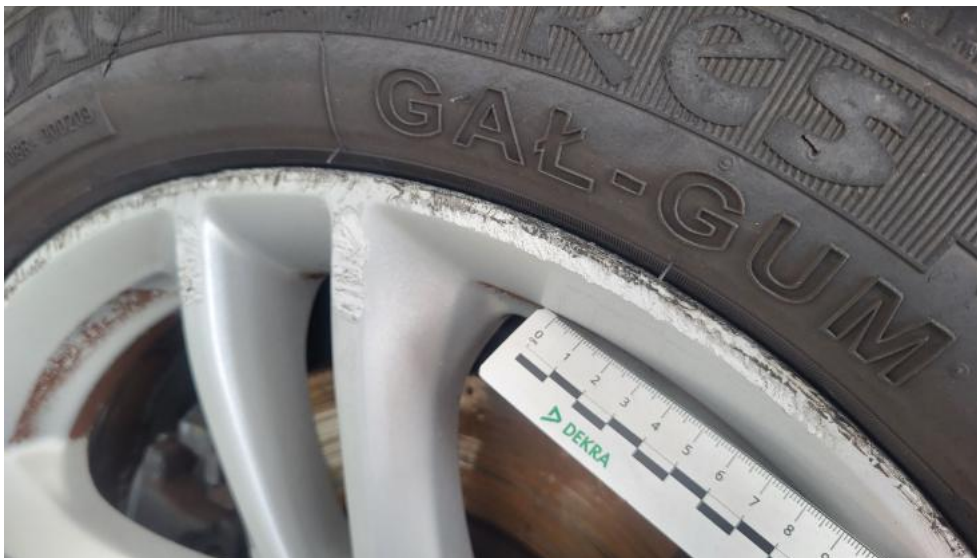
**Fot. 101.**

Felga Aluminiowa przednia L - Rysa/odprysk 1

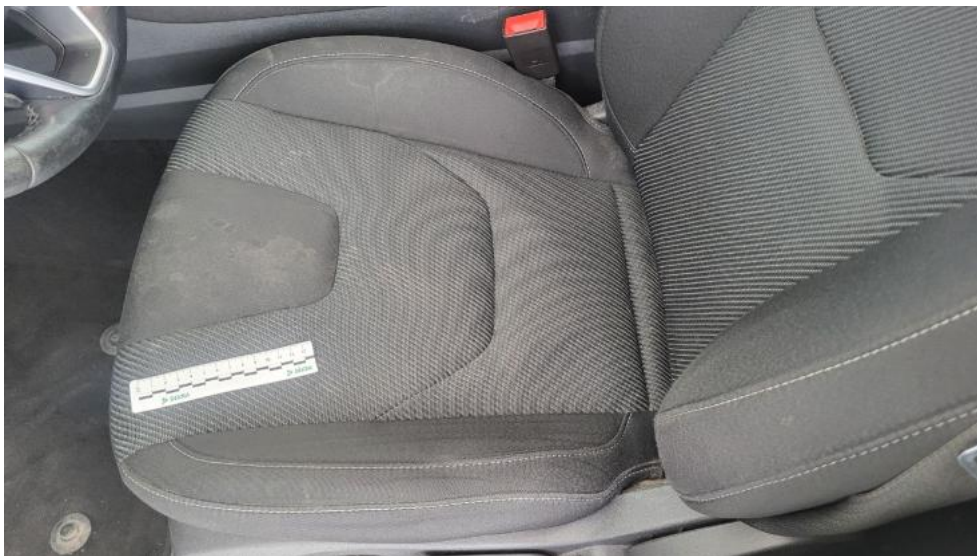
**Fot. 105.**

Fotel prz. lew. - Inne 1

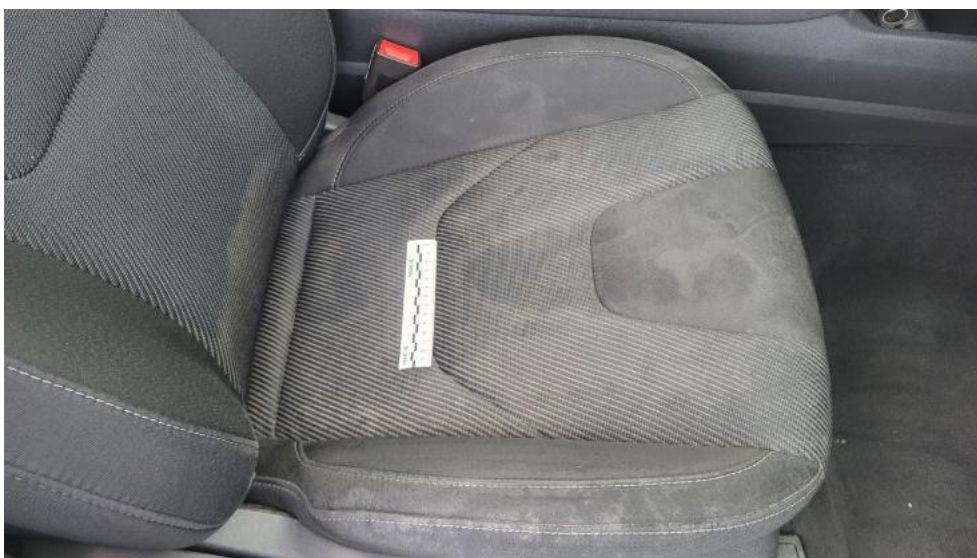
**Fot. 106.**

Fotel prz. praw. - Inne 1

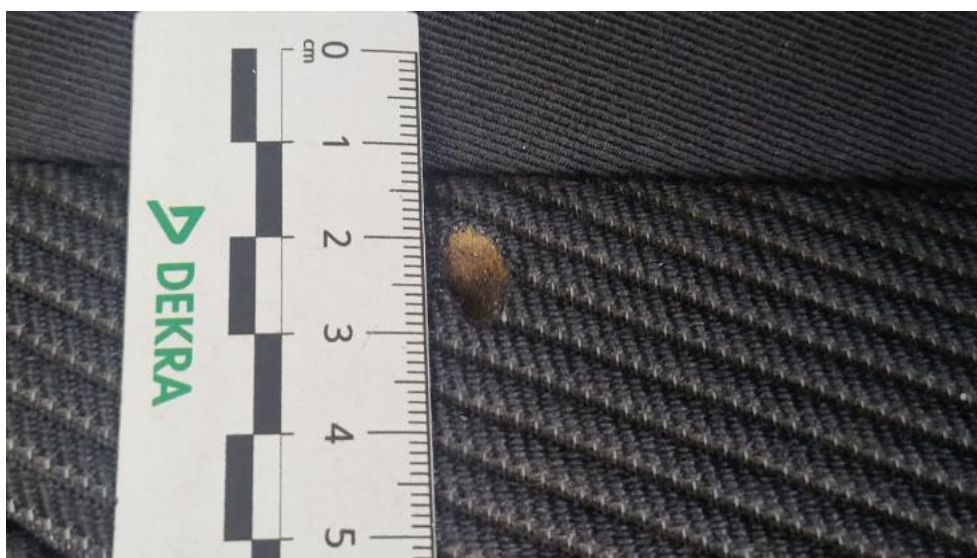
**Fot. 108.**

Kanapa tyl. - Inne 1

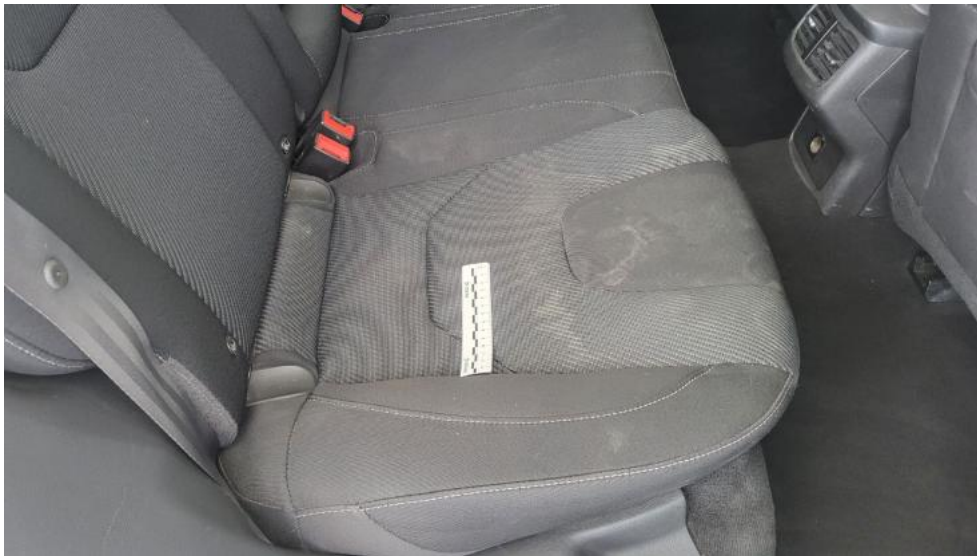
**Fot. 109.**  
Kanapa tyl. - Inne 2

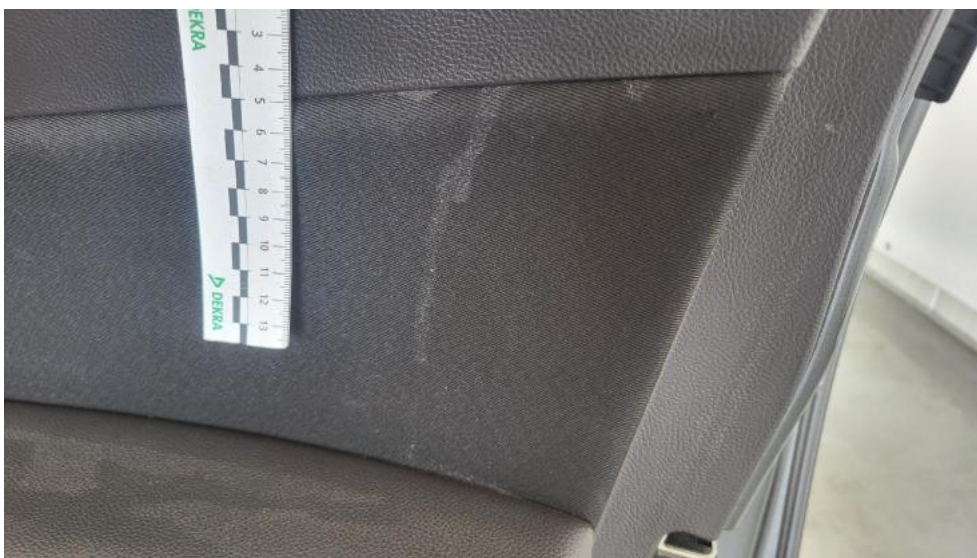
**Fot. 110.**  
Tapicerka drzwi przednich P - Inne 1

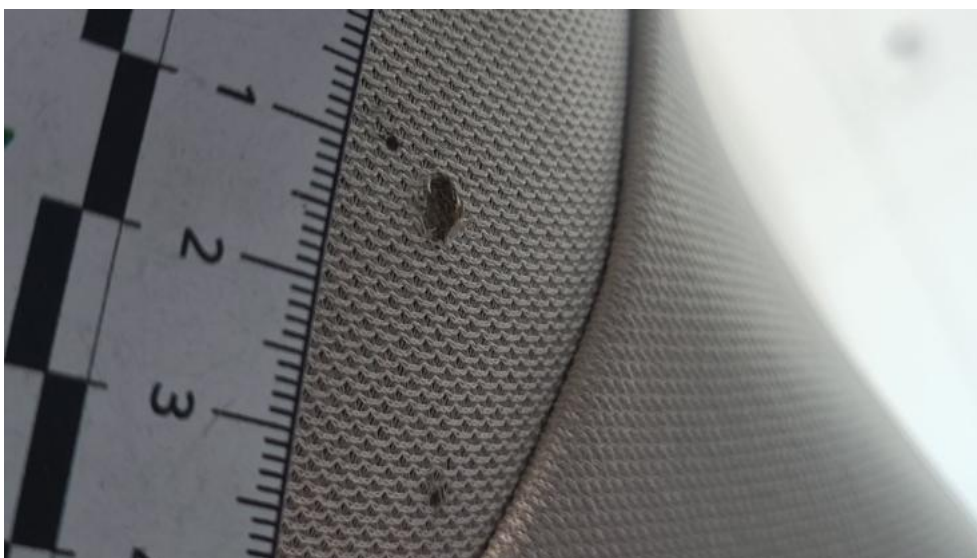
**Fot. 112.**

Podsufitka - Inne 1

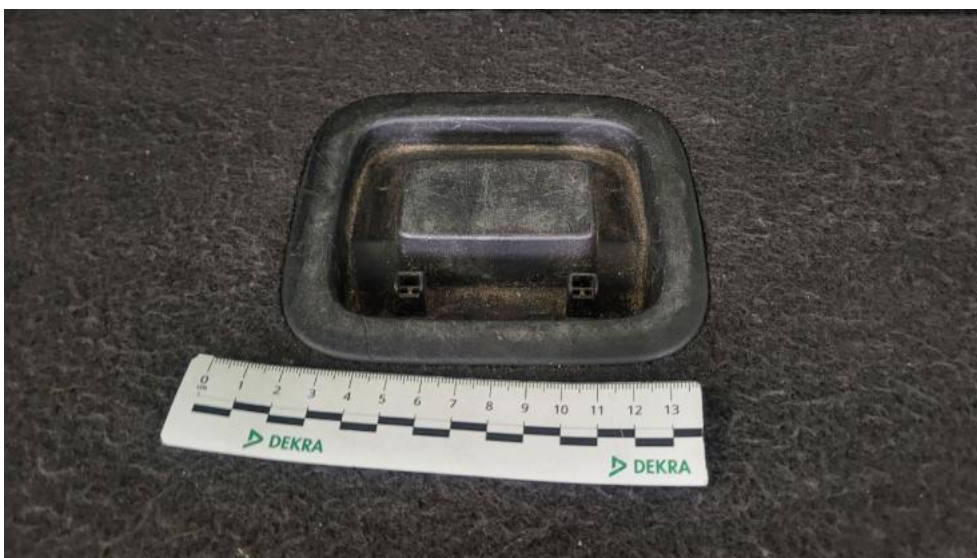
**Fot. 122.**

Wykładzina podłogi bagażnika - Inne 1
