Nr zlecenia DEKRA: PKOL(W)/LODZ/62944/26/07/08  
Nr zlecenia/szkody: 23/004624  
Data zlecenia: 08-07-2026

**Dane pojazdu**

| Model | Octavia III Kombi 17-20 |
| Typ/wersja | Octavia 1.6 TDI SCR Active |

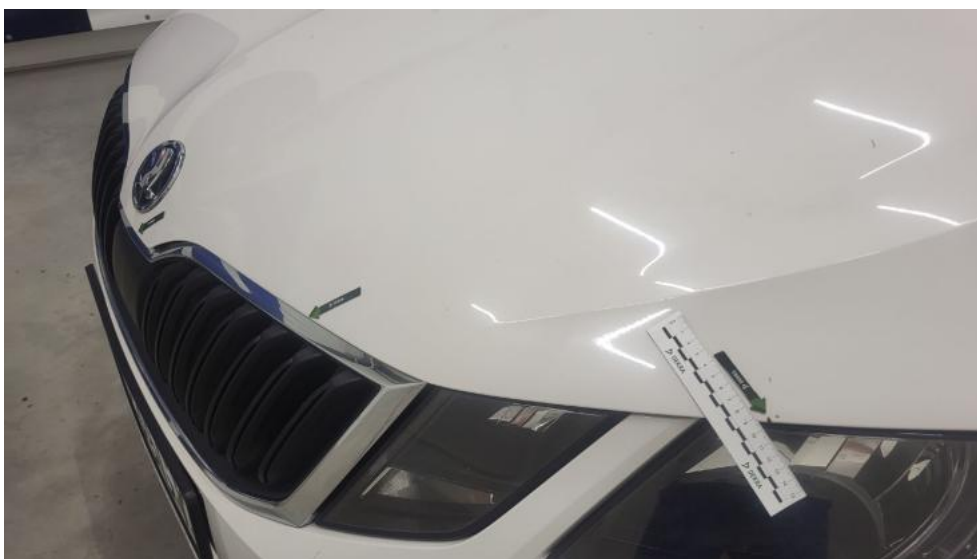
Pokrywa komory silnika - zdjęcie poglądowe 1

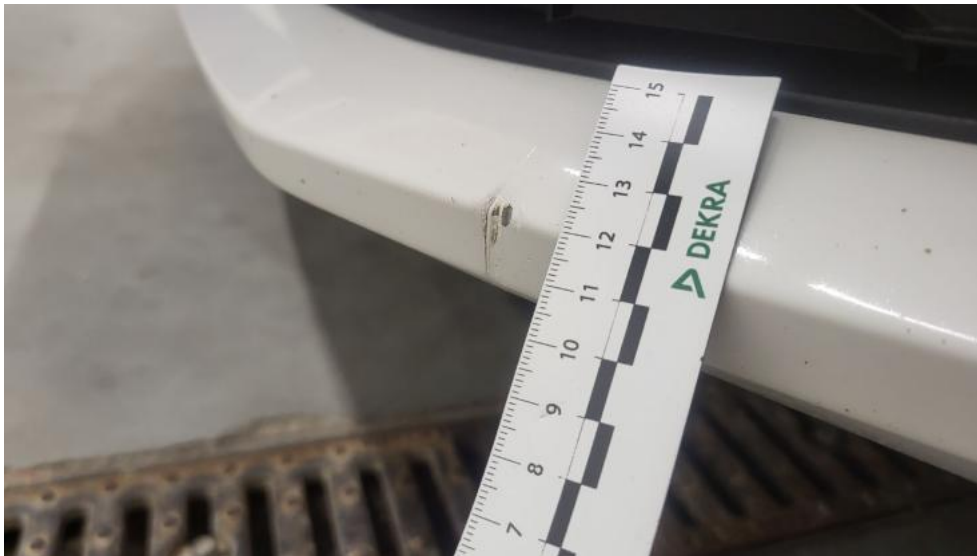
**Fot. 45.**  
Zderzak - Wgniecenie/odkształcenie 1

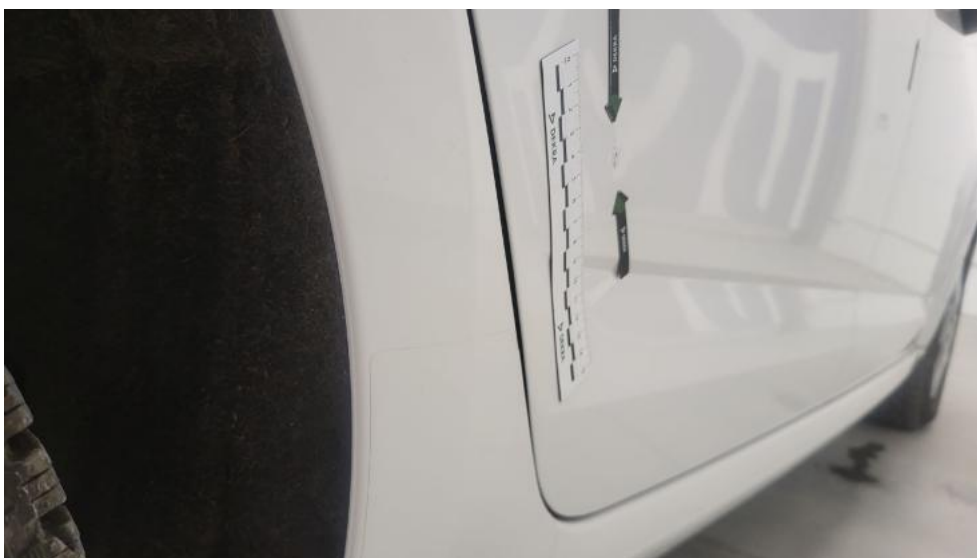
**Fot. 50.**

Drzwi tylne P - zdjęcie pogładowe 1

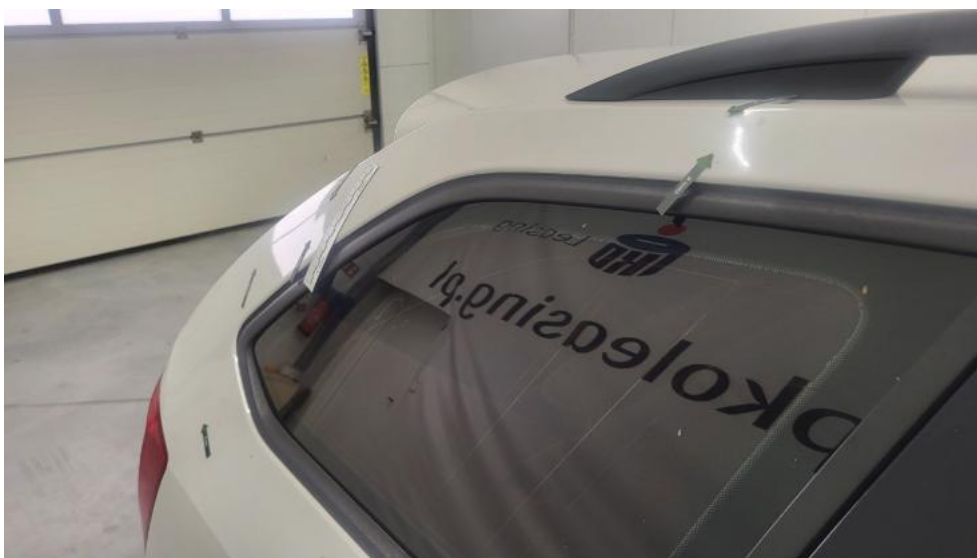
**Fot. 56.**

Łotnik tylny P / Ściana boczna P - Wgniecenie/odkształcenie 1

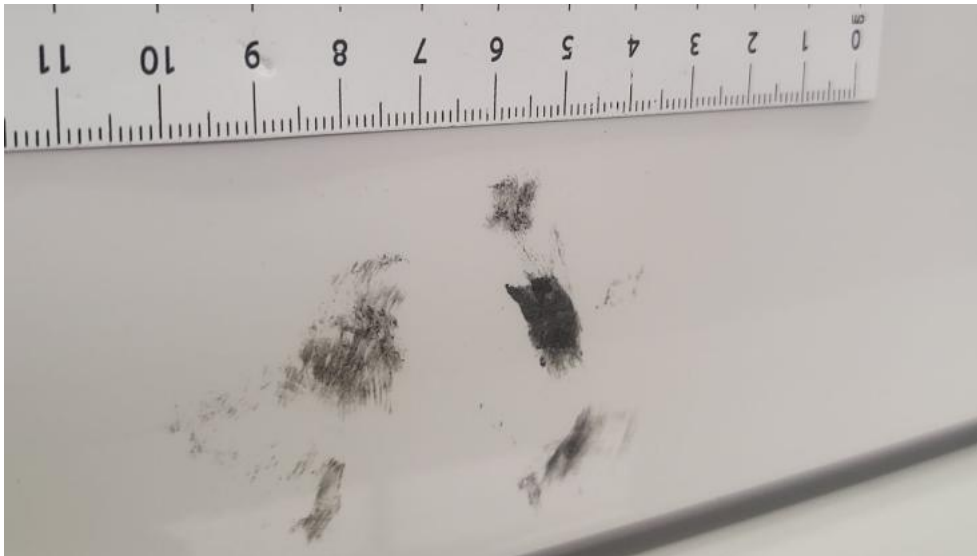
**Fot. 59.**

Pokrywy bagażnika - Inne 1

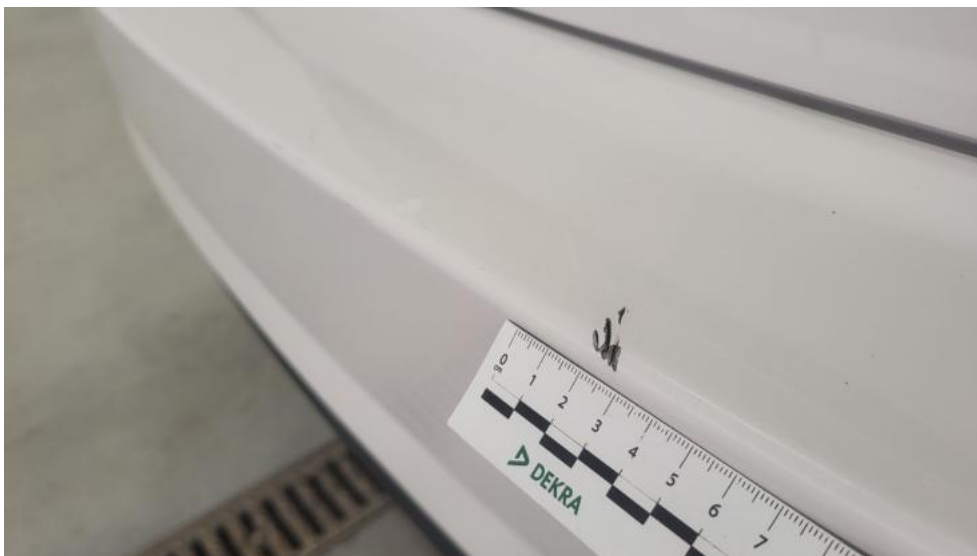
**Fot. 60.**

Zderzak tylny - Rysa/odprysk 1

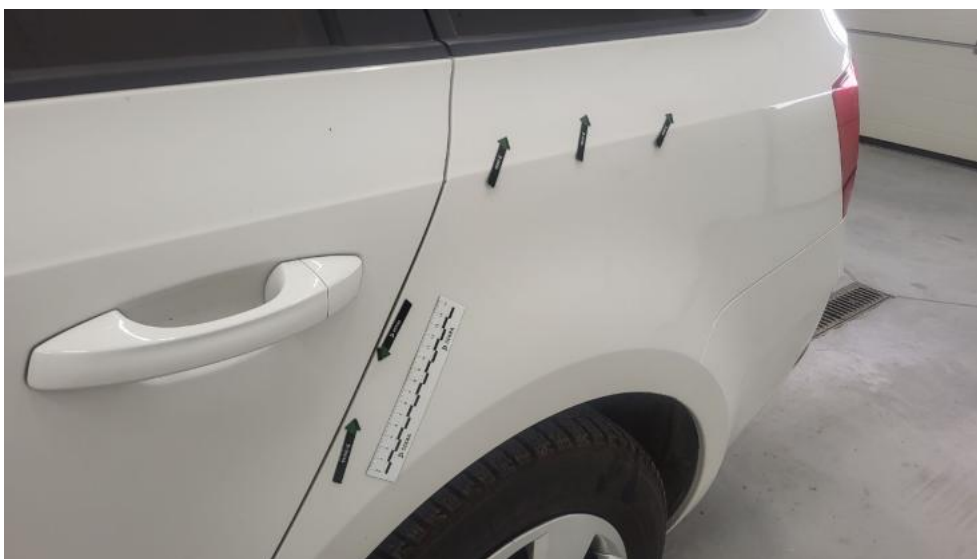
**Fot. 63.**

Błotnik tylny L / Ściana boczna L - zdjęcie poglądowe 1

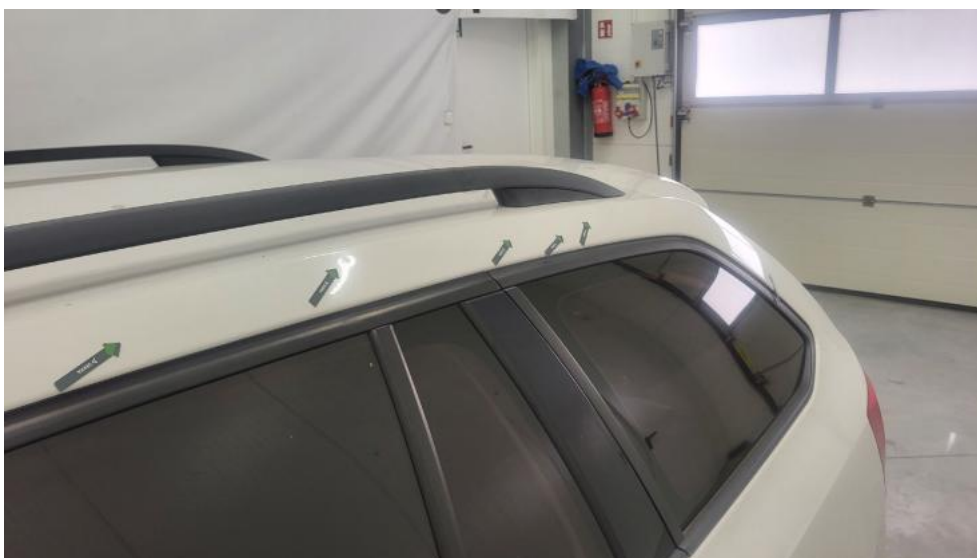
**Fot. 64.**

Błotnik tylny L / Ściana boczna L - Wgniecenie/odkształcenie 1

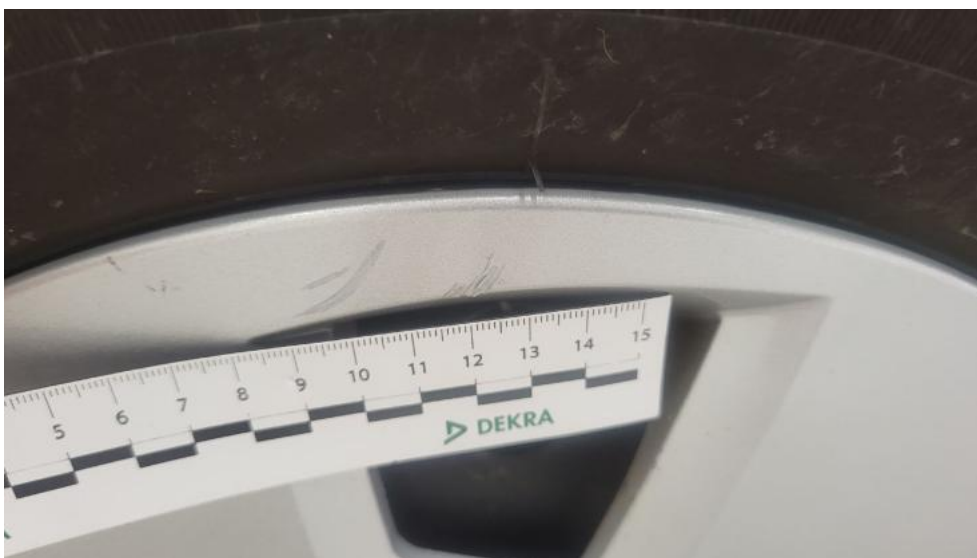
**Fot. 66.**

Kołpak tylny L - Rysa/odprysk 1

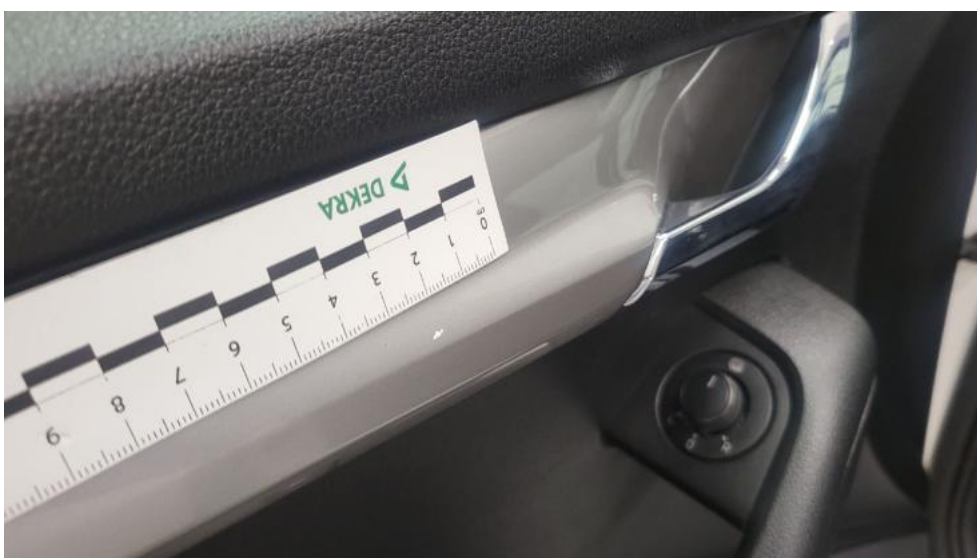
**Fot. 82.**  
Tapicerka drzwi przednich L - Rysa/odprysk 1

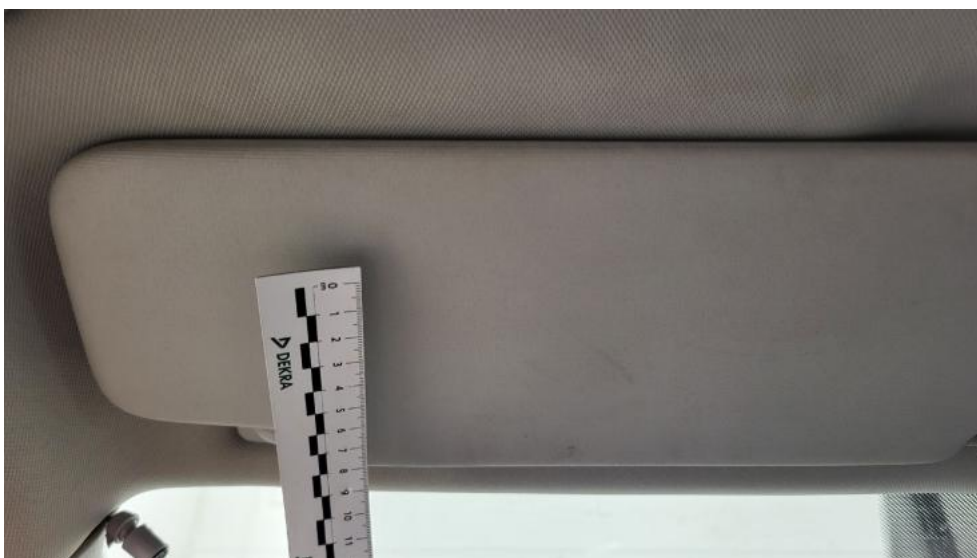
**Fot. 84.**

Osłona p/słoneczna lewa - Inne 1

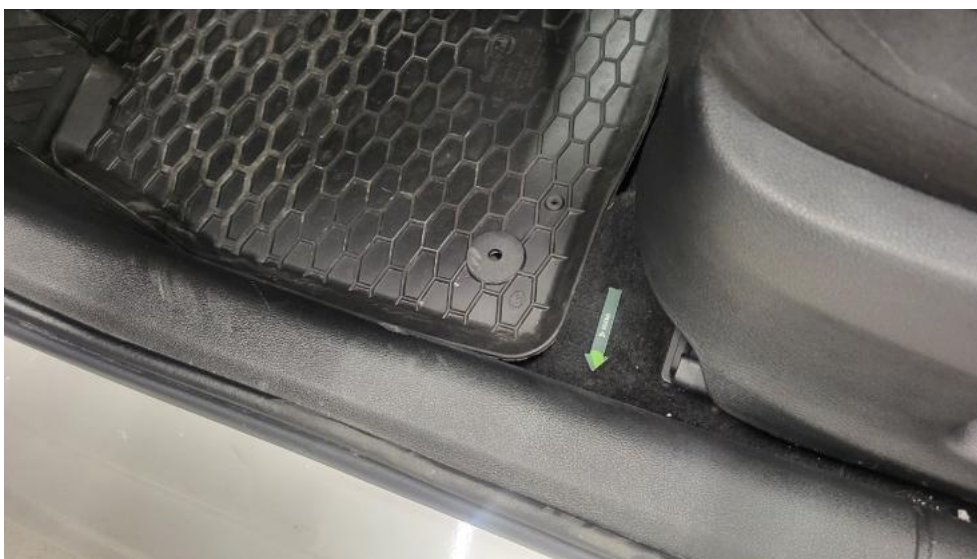
**Fot. 87.**

Wykładzina podłogi - zdjęcie poglądowe 1

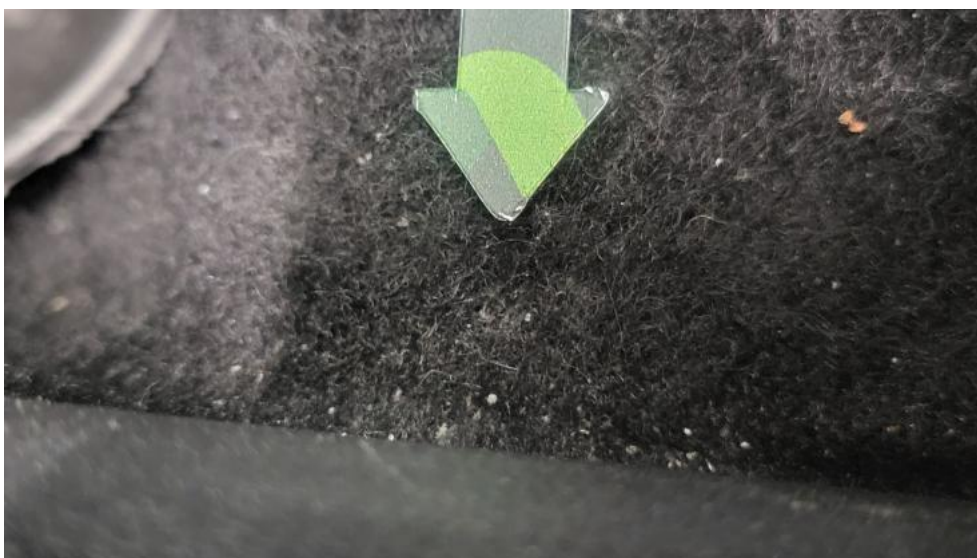
**Fot. 88.**

Wykładzina podłogi - Inne 1

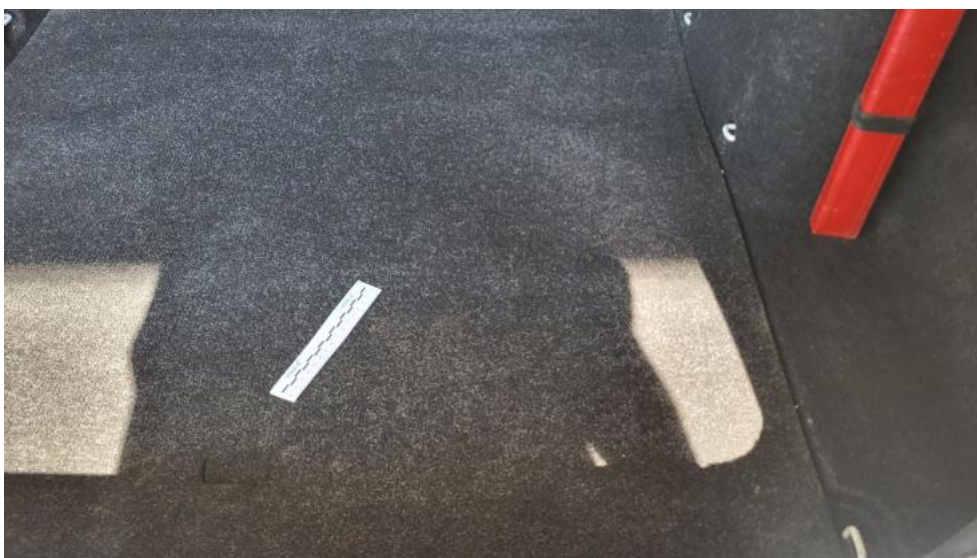
**Fot. 90.**

Wykładzina podłogi bagażnika - Inne 1
