Nr zlecenia DEKRA: PKOL(W)/LODZ/50836/26/06/01
Nr zlecenia/szkody: 21/035099
Data zlecenia: 01-06-2026

Dane pojazdu

Grupa obiektów (Eurotax)	samochody osobowe
Kod EC (Eurotax)	0108550
Producent	FORD
Model	Mondeo Kombi 14-19
Typ/wersja	Mondeo 2.0 TDCi Titanium
Rodzaj nadwozia	KOM
Liczba drzwi/liczba miejsc	5/5
Masa własna [kg]	1522
Dopuszczalna masa całkowita [kg]	2330
Rozstaw osi 1/2	2850
Rodzaj silnika	z zapłonem samoczynnym
Układ oczyszczana spalin	DPF
Pojemność silnika [ccm]	1997
Moc silnika [KM/kW]	150/110
Skrzynia biegów	automatyczna
Nr rejestracyjny	WOT83619
VIN	WF0FXXWPCFGY03871
Data 1. rejestracji	06-04-2017
Data nast. bad. techn.	12-08-2026
Rok produkcji	2016 (rok produkcji został zweryfikowany z zewnętrzną bazą danych)
Stan licznika [km]	241 656 (odczytany)
Kolor nadwozia/rodzaj powłoki	grafitowy/2-warstwowy metalizowany

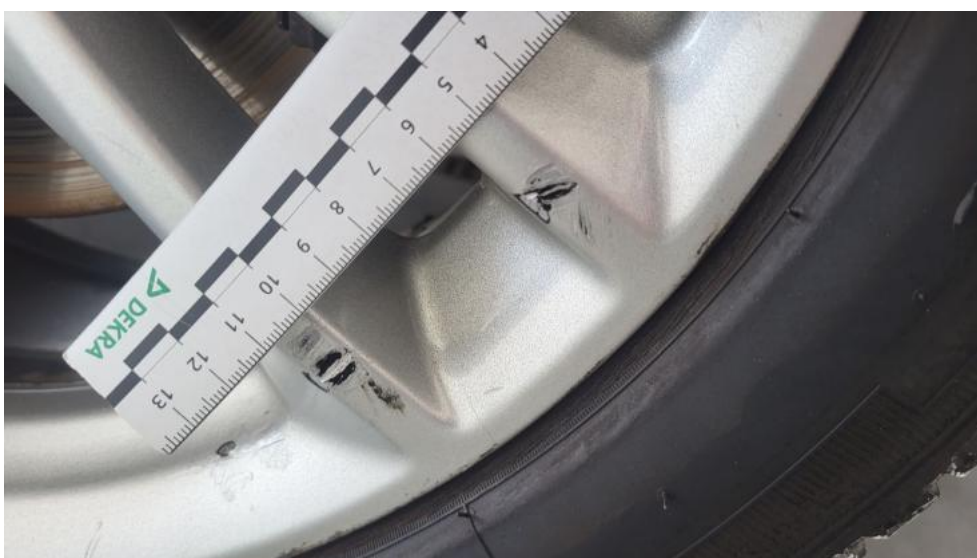
Fot. 58.
Felga aluminiowa przednia P - Rysa/odprysk 1

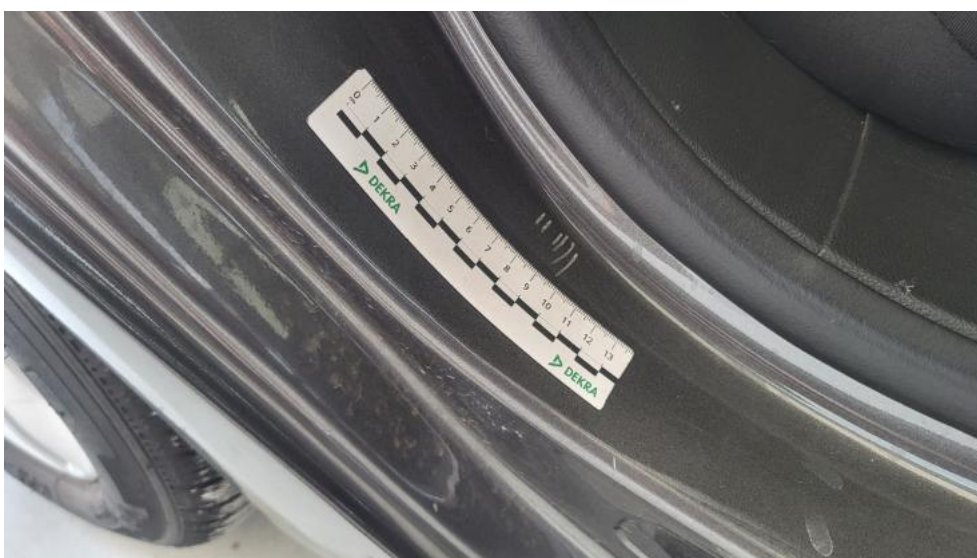
Fot. 68.
Błotnik tylny P / Ściana boczna P - Rysa/odprysk 1

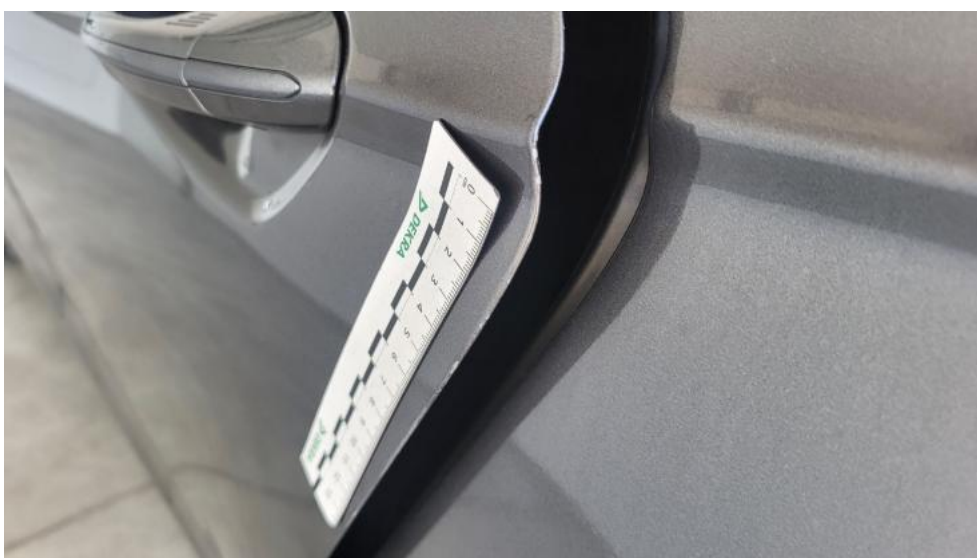
Fot. 92.
Drzwi tylne L - Rysa/odprysk 1

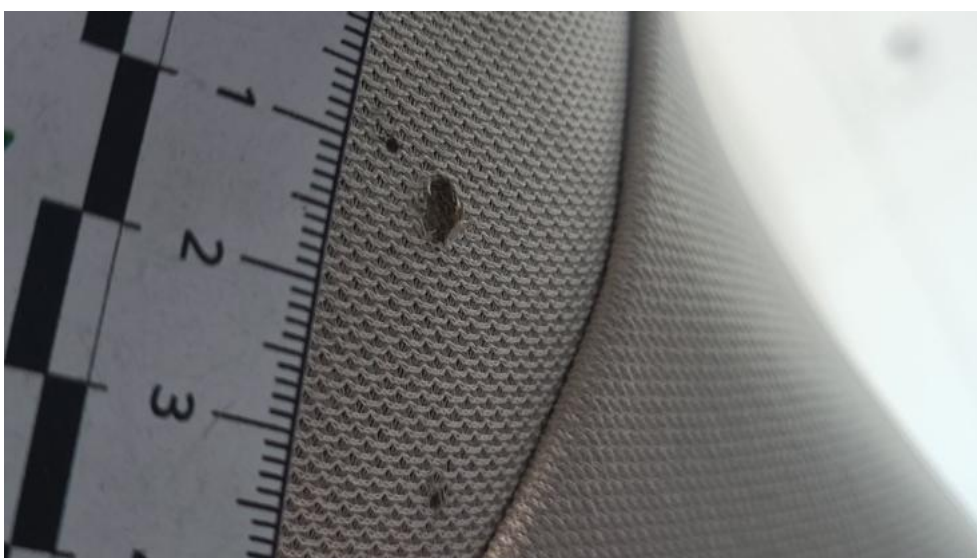
Fot. 112.
Podsufitka - Inne 1

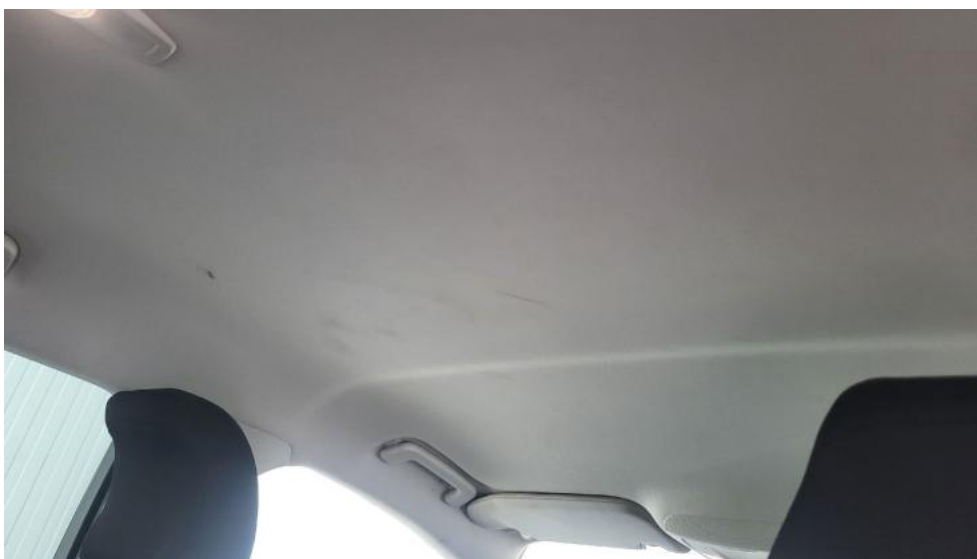
Fot. 113.
Podsufitka - Inne 2

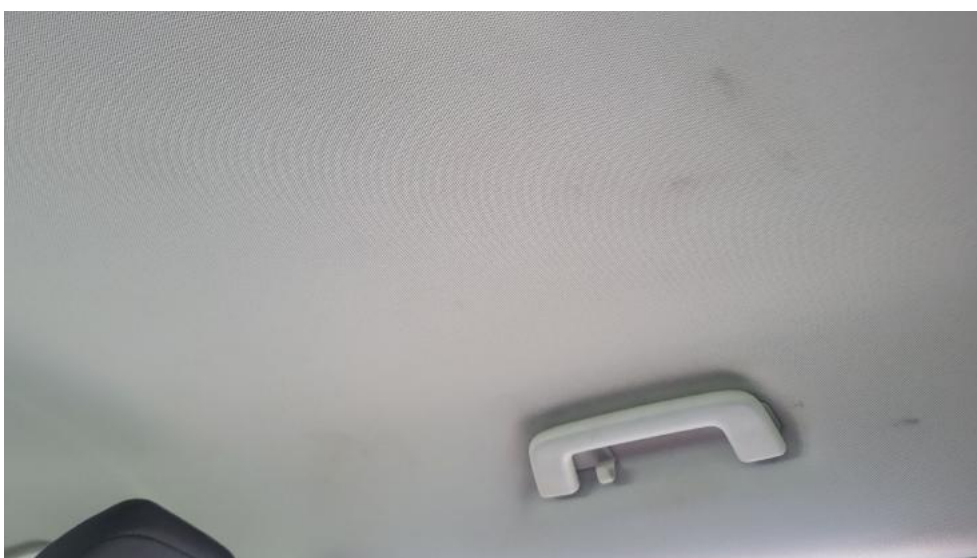
Fot. 114.
Podsufitka() - Inne 3

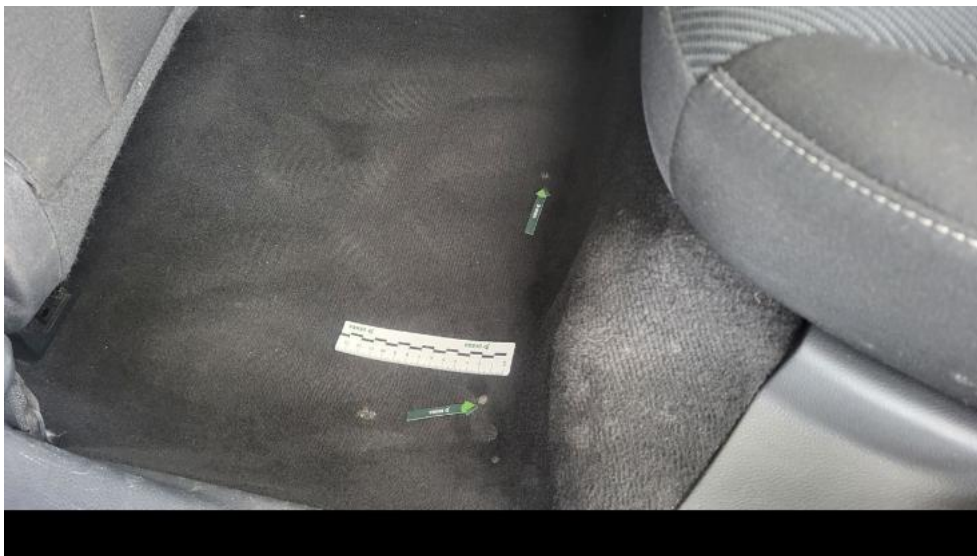
Fot. 119.
Wykładzina podłogi - Inne 2
