Nr zlecenia DEKRA: PKOL(W)/LODZ/01107/26/01/08
Nr zlecenia/szkody: 23/046207
Data zlecenia: 08-01-2026

Dane pojazdu

Grupa obiektów (Eurotax)	samochody osobowe
Kod EC (Eurotax)	0156263
Producent	NISSAN
Model	Leaf 22-25
Typ/wersja	Leaf 40kWh N-Connecta
Rodzaj nadwozia	hatchback
Liczba drzwi/liczba miejsc	5/5
Masa własna [kg]	1529
Dopuszczalna masa całkowita [kg]	1995
Rozstaw osi 1/2	2700
Rodzaj silnika	elektryczny
Układ oczyszczana spalin	-
Pojemność silnika [ccm]	0
Moc silnika [KM/kW]	150/110
Skrzynia biegów	automatyczna
Nr rejestracyjny	SC252EE
VIN	SJNFAAZE1U0194238
Data 1. rejestracji	15-01-2024
Data nast. bad. techn.	15-01-2027
Rok produkcji	2023
Stan licznika [km]	87 017 (odczytany)
Kolor nadwozia/rodzaj powłoki	szary/2-warstwowy metalizowany

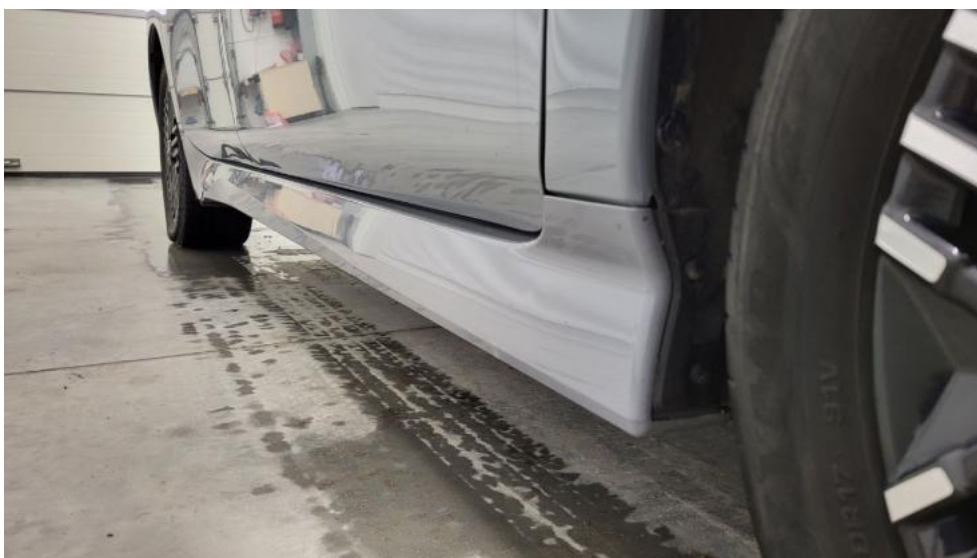
Fot. 12.
Próg prawy (widok od przodu)

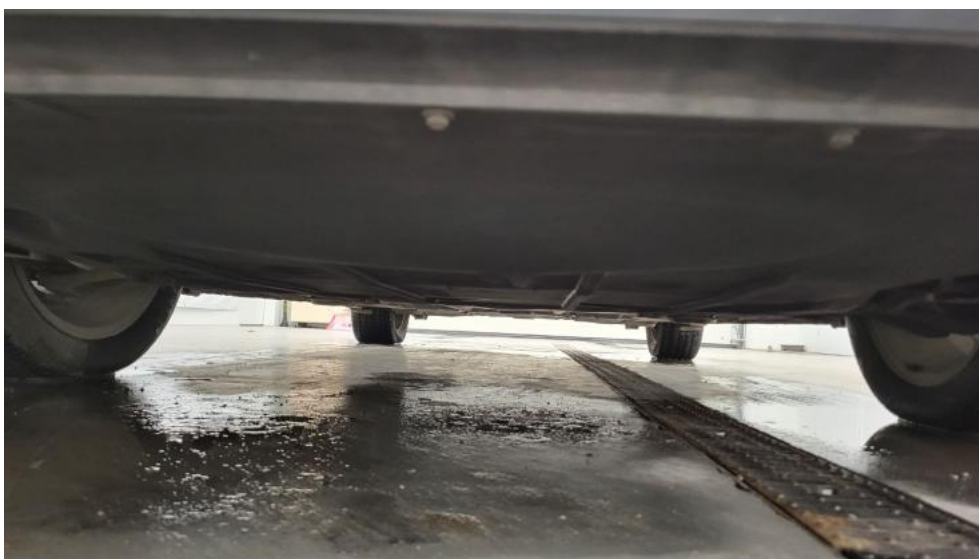
Fot. 13.
Spód pojazdu przód

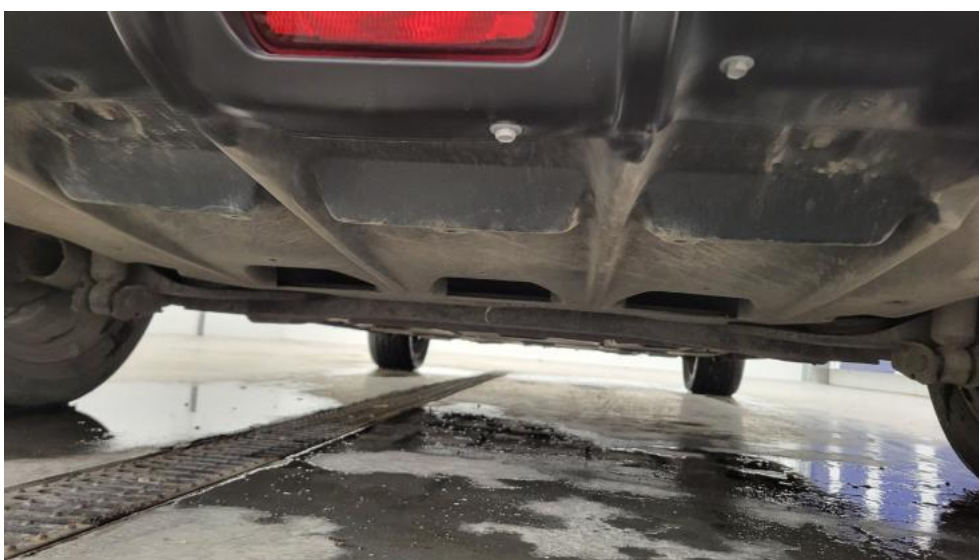
Fot. 14.
Spód pojazdu tył

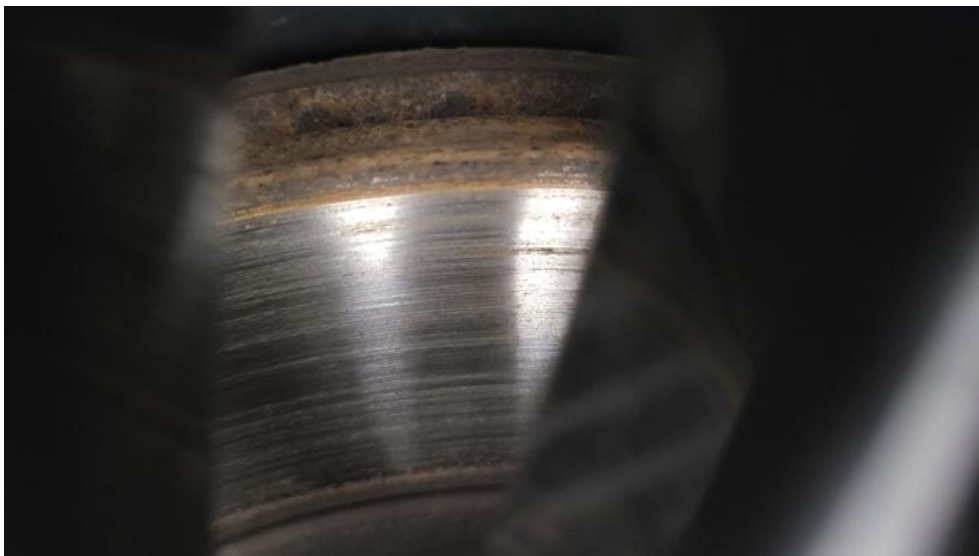
Fot. 15.
Tarcza hamulcowa przednia prawa

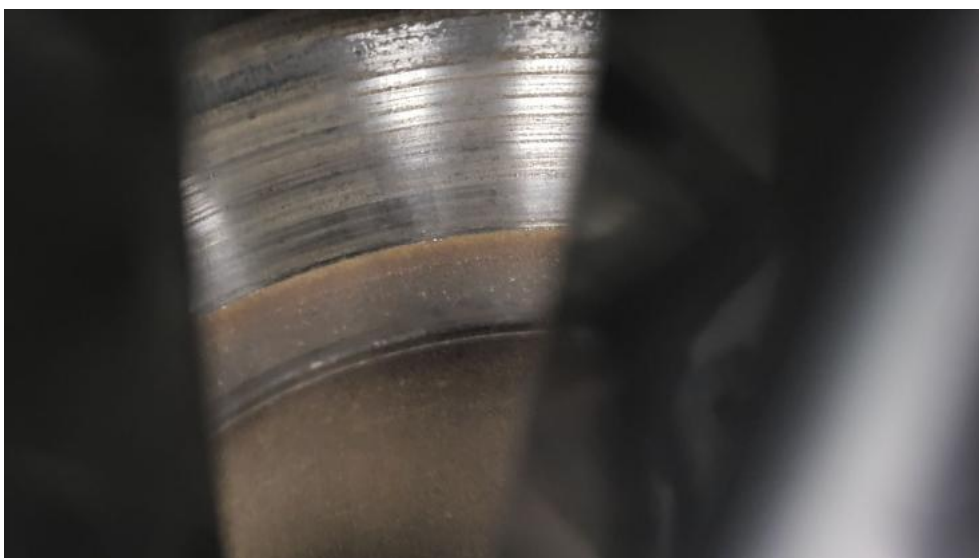
Fot. 16.
Tarcza hamulcowa tylna prawa

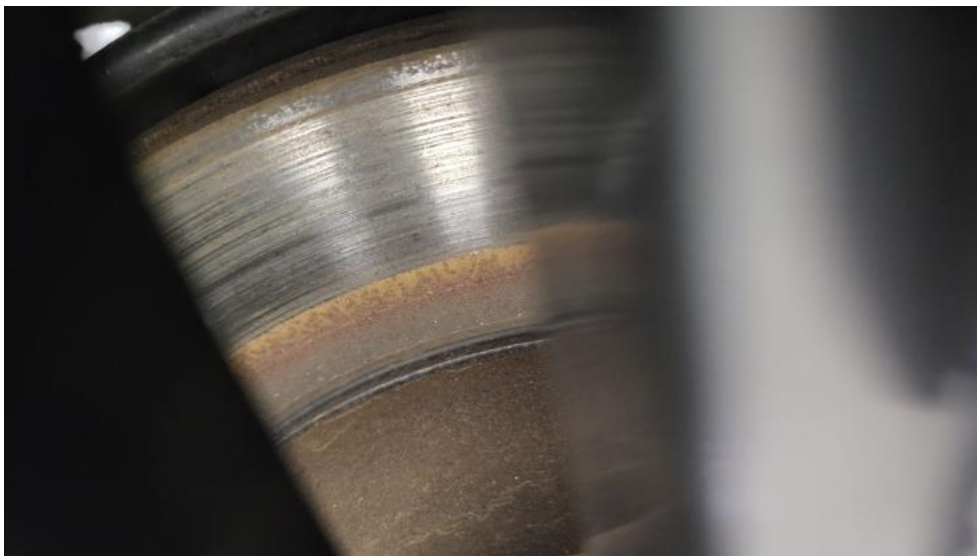
Fot. 17.
Tarcza hamulcowa tylna lewa

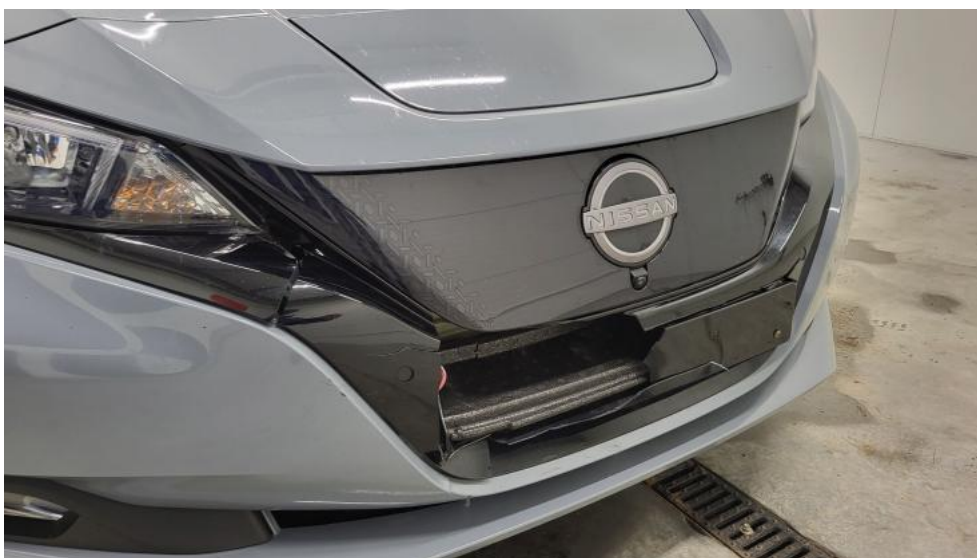
Fot. 44.
Listwa śr zderzaka przedniego - zdjęcie poglądowe 1

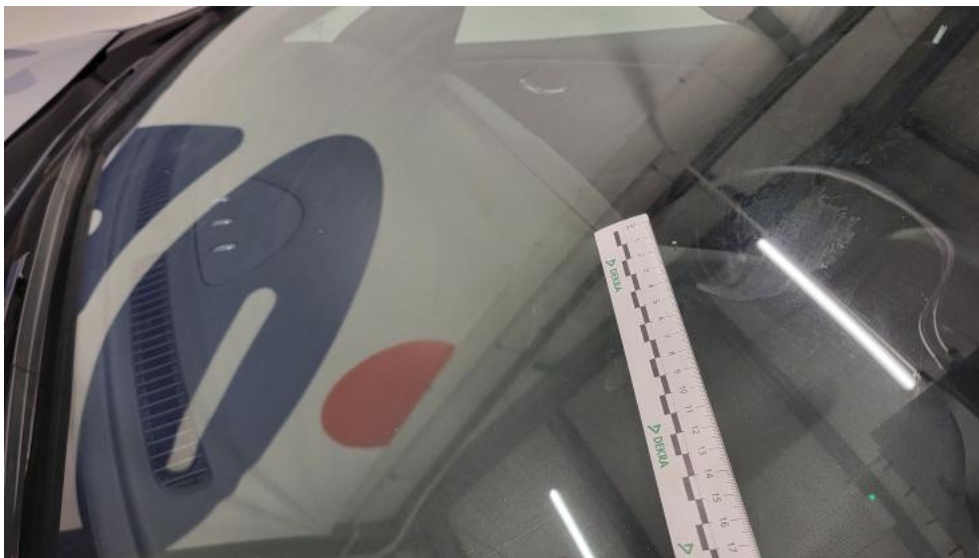
Fot. 49.
Szyba czołowa - zdjęcie poglądowe 1

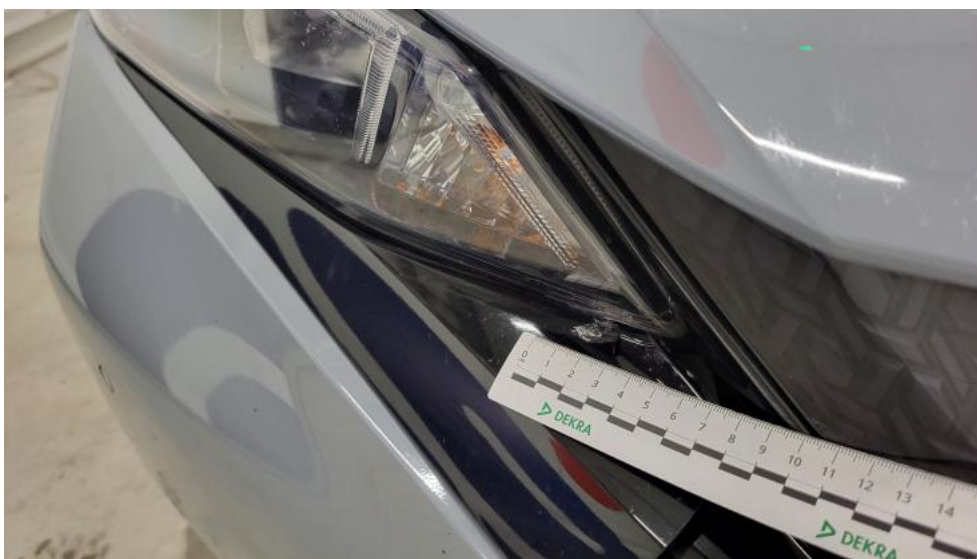
Fot. 55.
Reflektor P - zdjęcie poglądowe 1
