DEKRA's commission No. : PKOL(W)/LODZ/20288/26/03/06
 commission/ damage No. : 22/037869
 Date of commission: 06-03-2026

PKO Leasing SA
 Świętokrzyska 36
 00-116 Warszawa

Vehicle data

Measurement of thickness of the vehicle lacquer coating

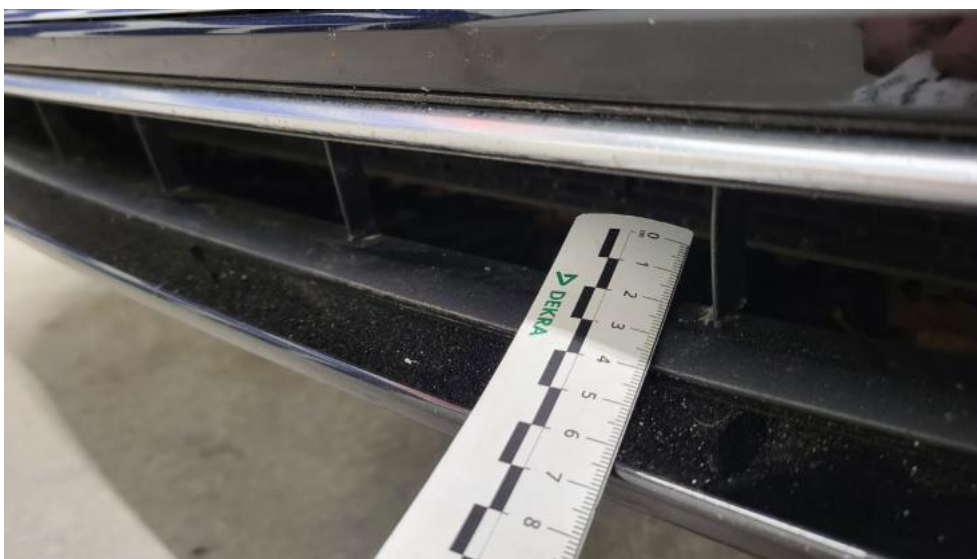
Photo 43.

Krata zderzaka prz. - zdjęcie poglądowe 1

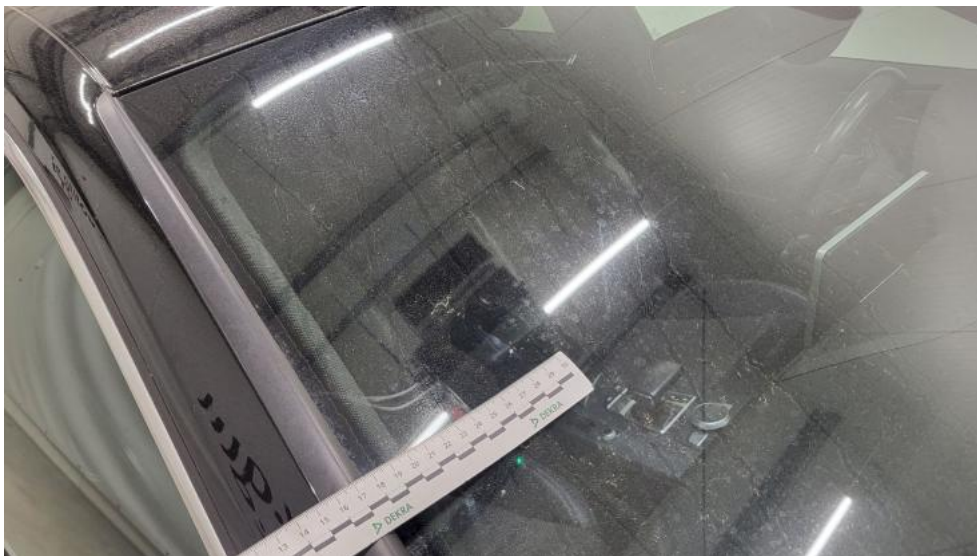
Photo 47.
Szyba czołowa - zdjęcie poglądowe 1

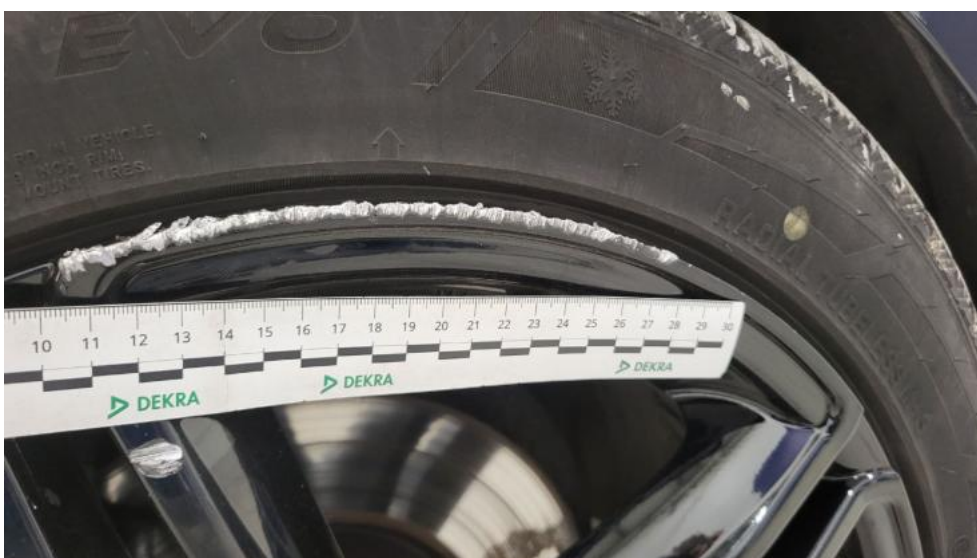
Photo 50.
Felga aluminiowa przednia P - Rysa/odprysk 1

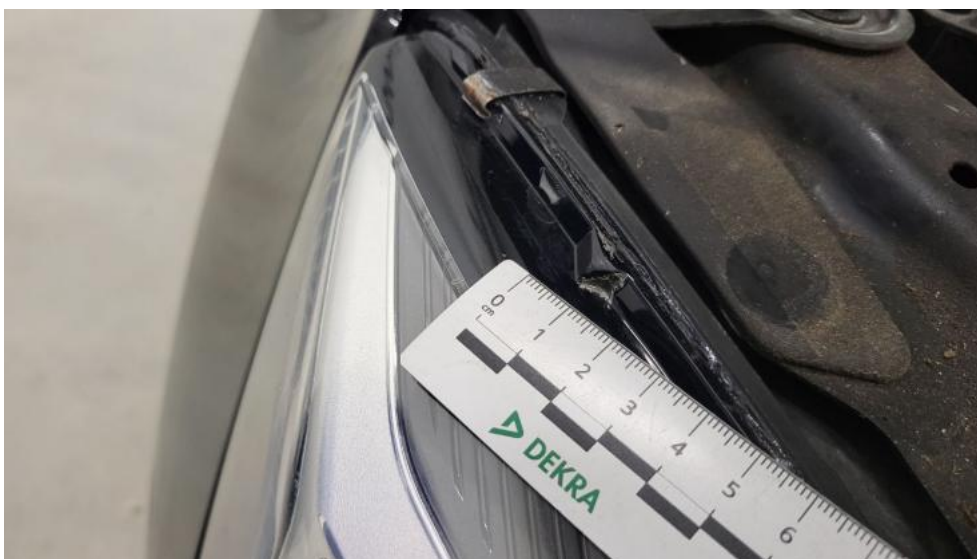
Photo 51.
Reflektor P - zdjęcie poglądowe 1

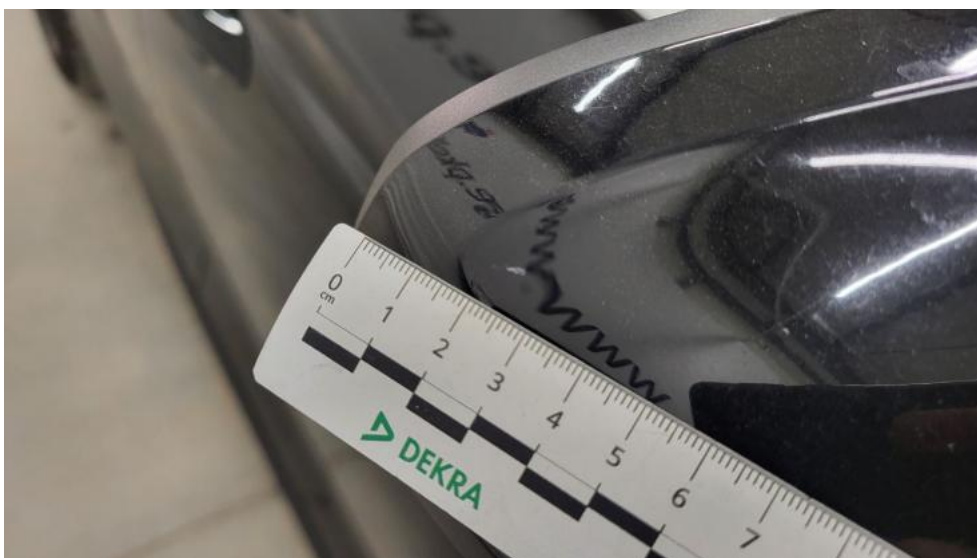
Photo 58.
Lusterko zew P - Rysa/odprysk 1

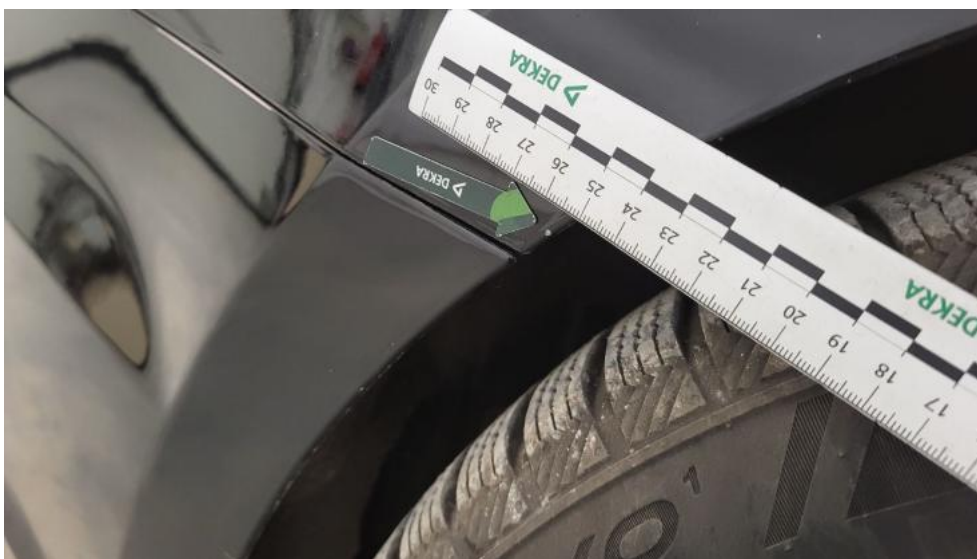
Photo 61.

Błotnik tylny P / Ściana boczna P - zdjęcie pogładowe 1

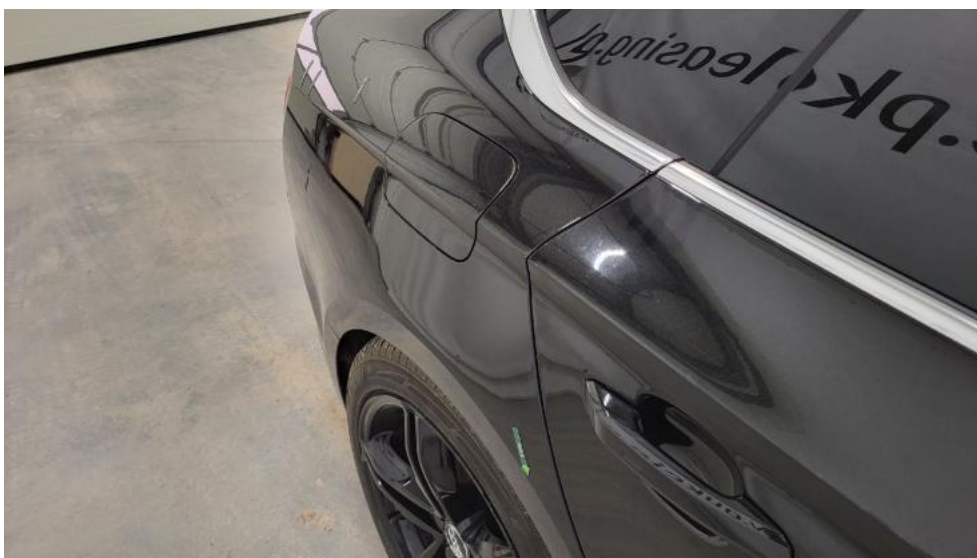
Photo 62.

Błotnik tylny P / Ściana boczna P - Wgniecenie/odkształcenie 1

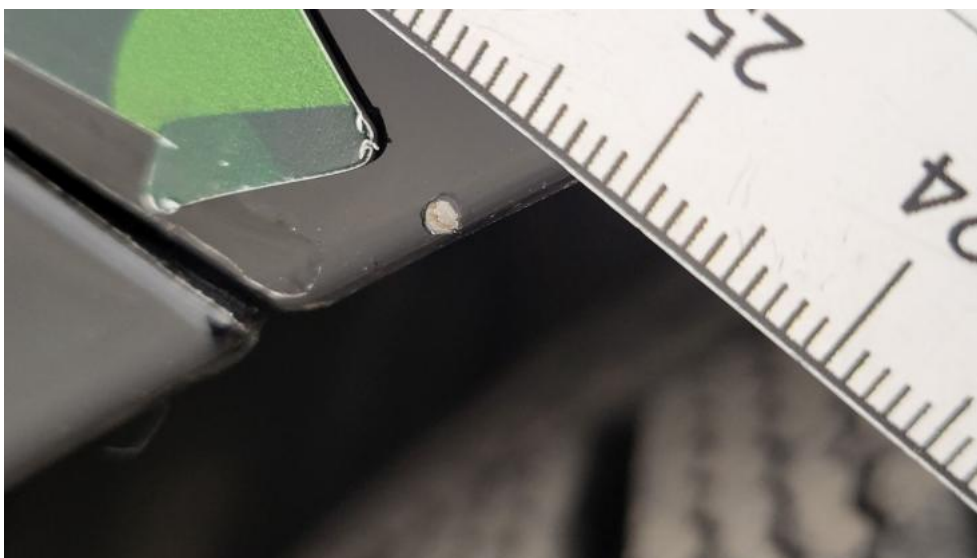
Photo 64.
Błotnik tylny P / Ściana boczna P - Inne 1

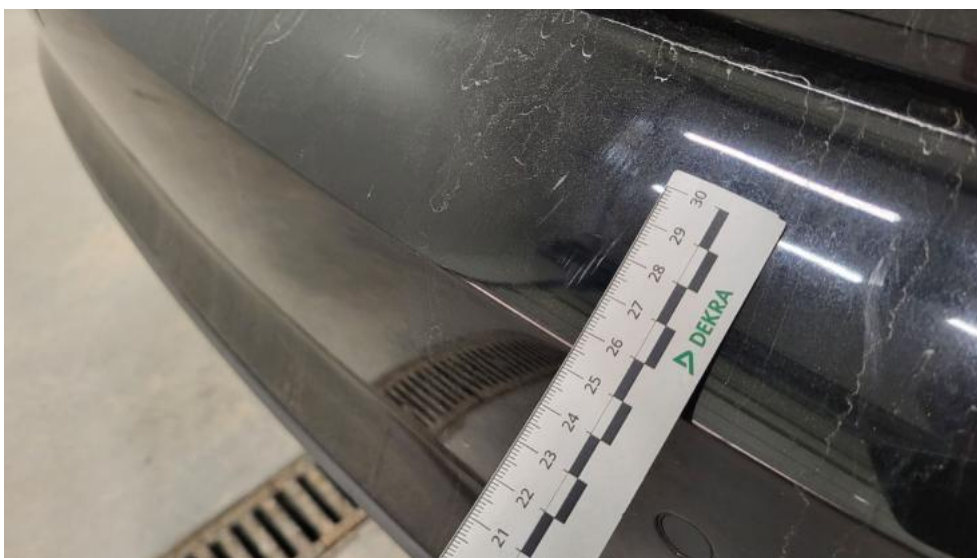
Photo 68.
Zderzak tylny - Rysa/odprysk 2

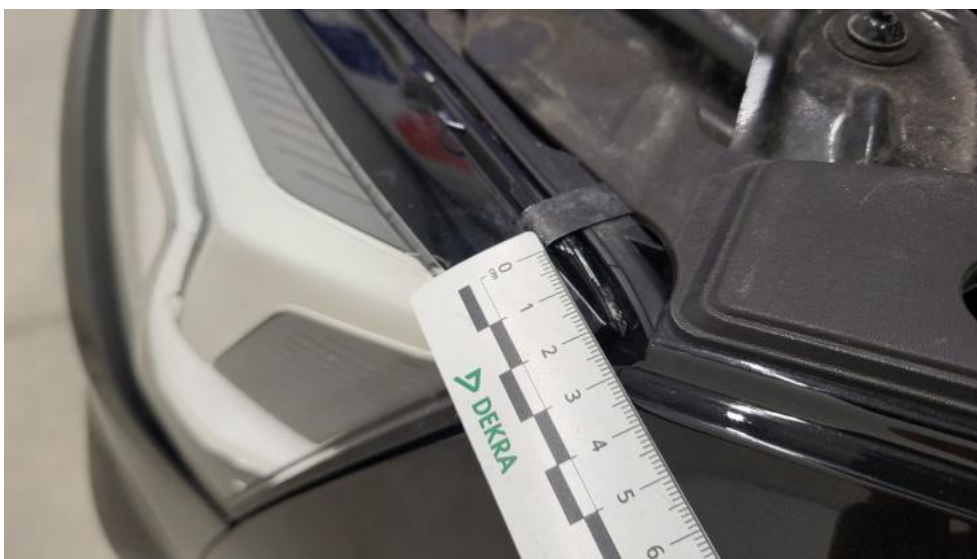
Photo 83.

Reflektor L - zdjęcie poglądowe 1

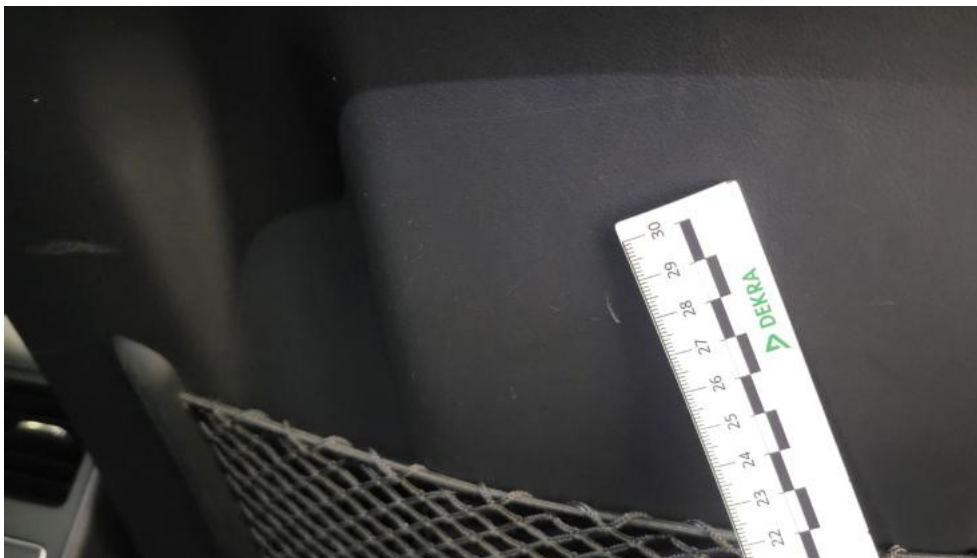
Photo 87.

Fotel prz. praw. - Rysa/odprysk 1

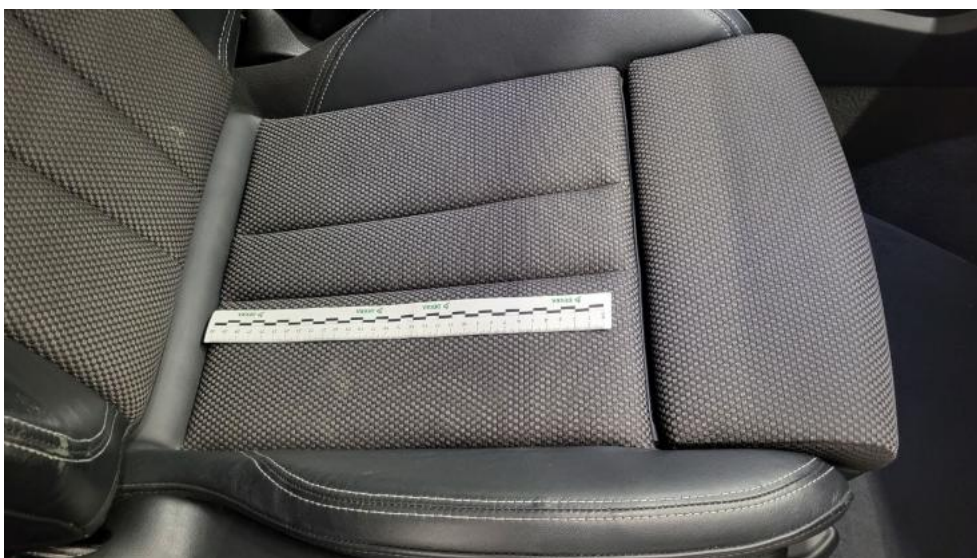
Photo 88.

Fotel prz. praw. - Inne 1

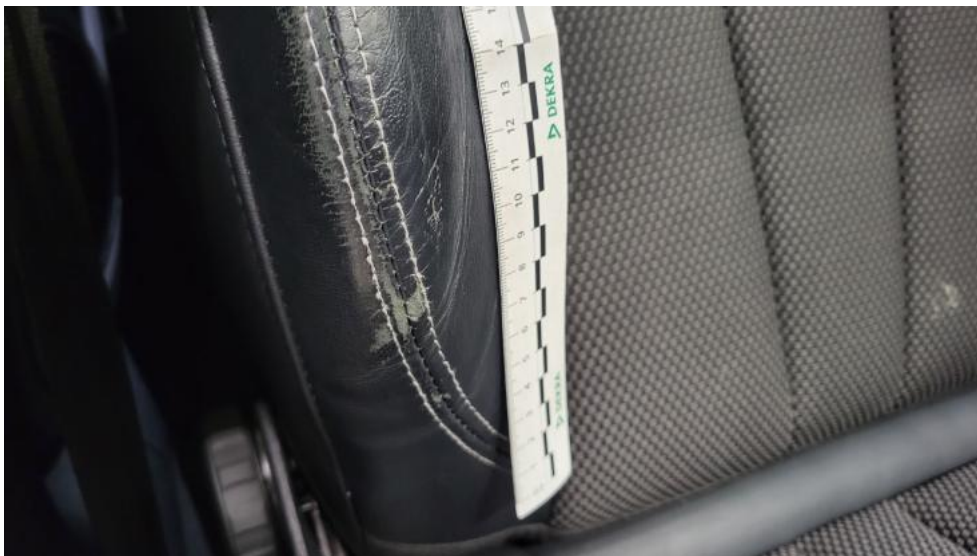
Photo 89.
Fotel prz. praw. - Inne 2

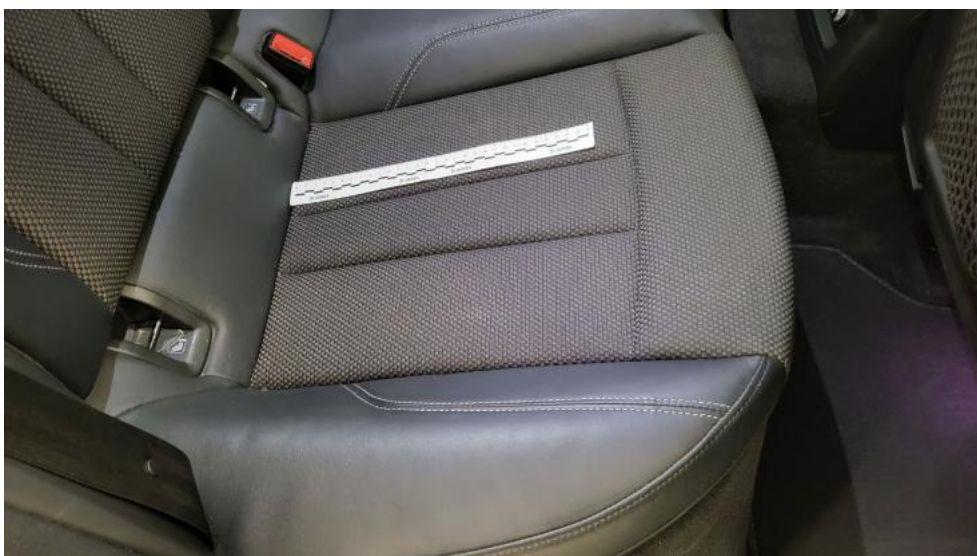
Photo 90.
Kanapa tyl. - Inne 1

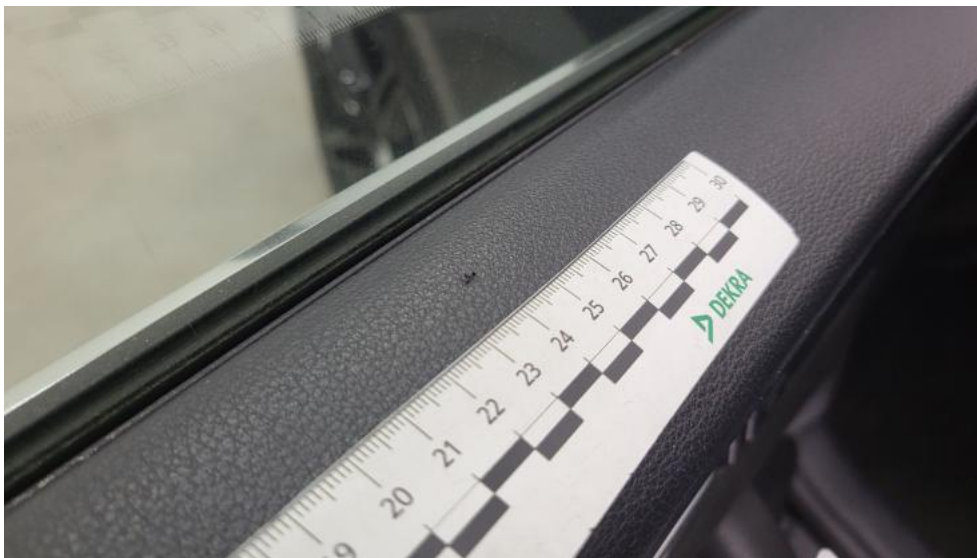
Photo 91.

Tapicerka drzwi przednich L - Rysa/odprysk 1

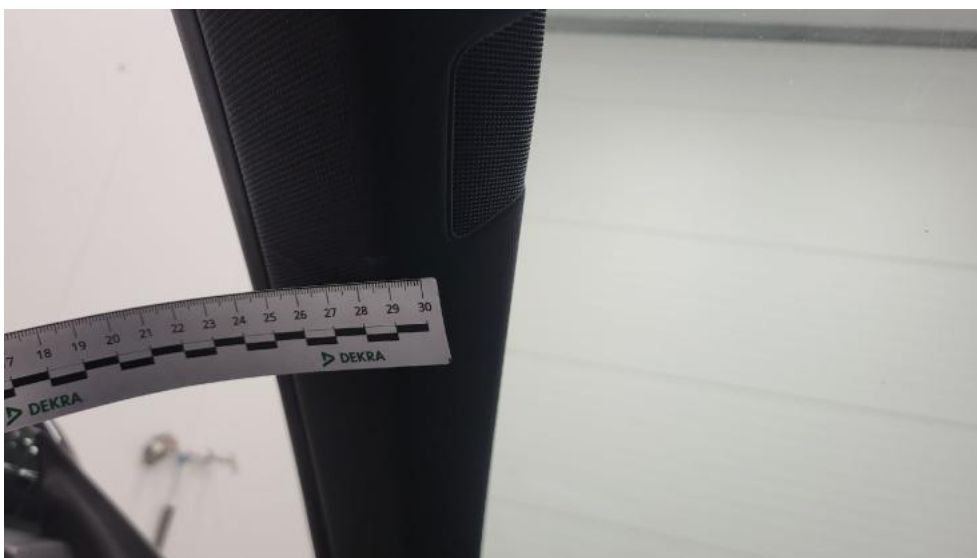
Photo 94.

Wykładzina(y) słupka przedniego L - zdjęcie poglądowe 1

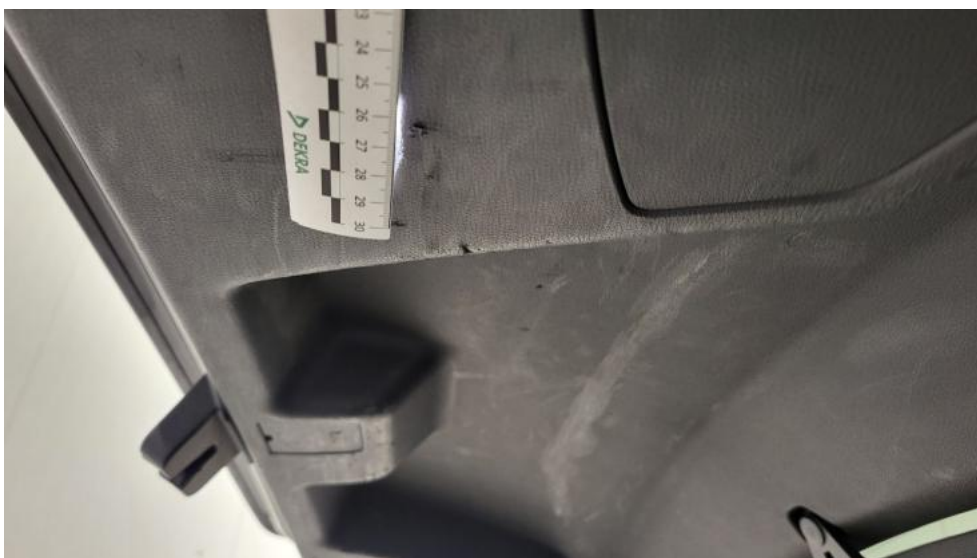
Photo 98.
Wykładzina pokrywy tylnej - Rysa/odprysk 1
