DEKRA's commission No. : PKOL(W)/LODZ/18330/26/03/02
 commission/ damage No. : PS24/00264
 Date of commission: 02-03-2026

Vehicle data

Group of objects (Eurotax)	cars
EC code (Eurotax)	0126823
Manufacturer	HYUNDAI
Model	i30 17-20
Type / version	i30 1.4 Comfort
Body type	hatchback
Number of doors / seats	5/5
Curb weight [kg]	12670
Gross vehicle weight [kg]	1760
Wheelbase 1/2	2650
Engine type	spark ignition
Pollution reduction system	three-way catalytic converter
Engine capacity [ccm]	1368
Engine Power [hp/kW]	100/74
Gearbox	manual 6- gear
Registration /record No.	CB991RC
VIN / serial number	TMAH2514AKJ097771
Date of first registration	18-07-2019
Date of next. tech. test	10-07-2026
Year of manufacture	2019 (year has been verified with the manufacturer's base)
Readout [km]	139 272 (read)
Body color / type of coating	silver/double-layered, metallized

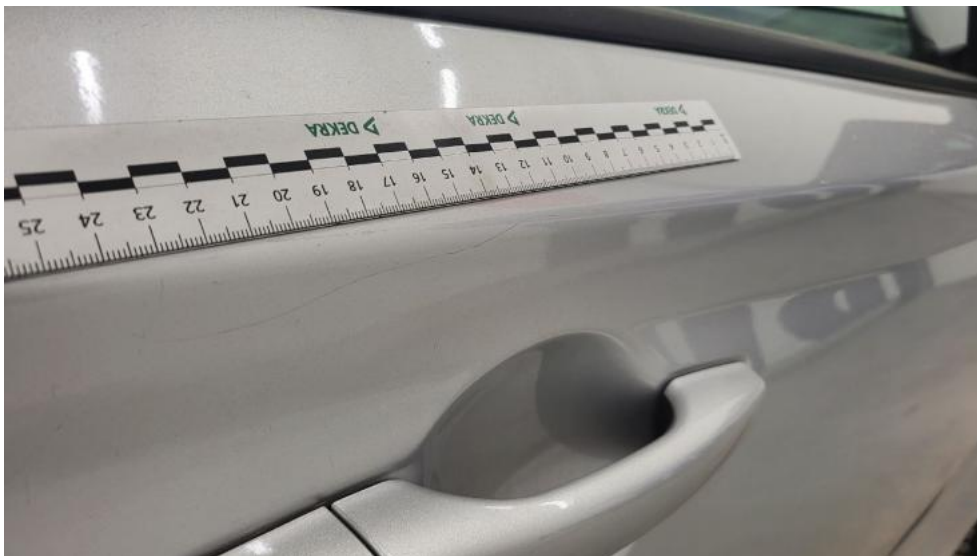
Photo 49.

Drzwi przednie P - Rysa/odprysk 1

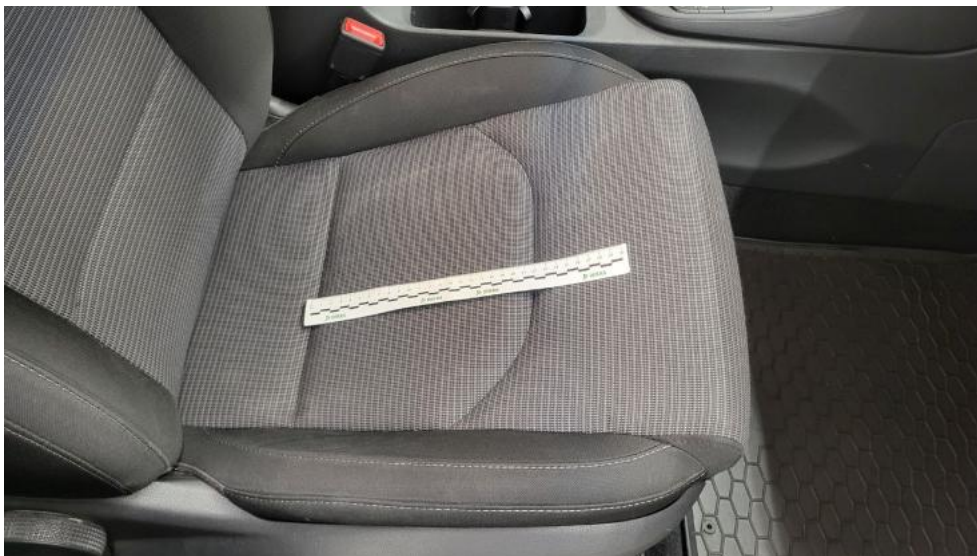
Photo 77.
Fotel prz. praw. - Inne 1

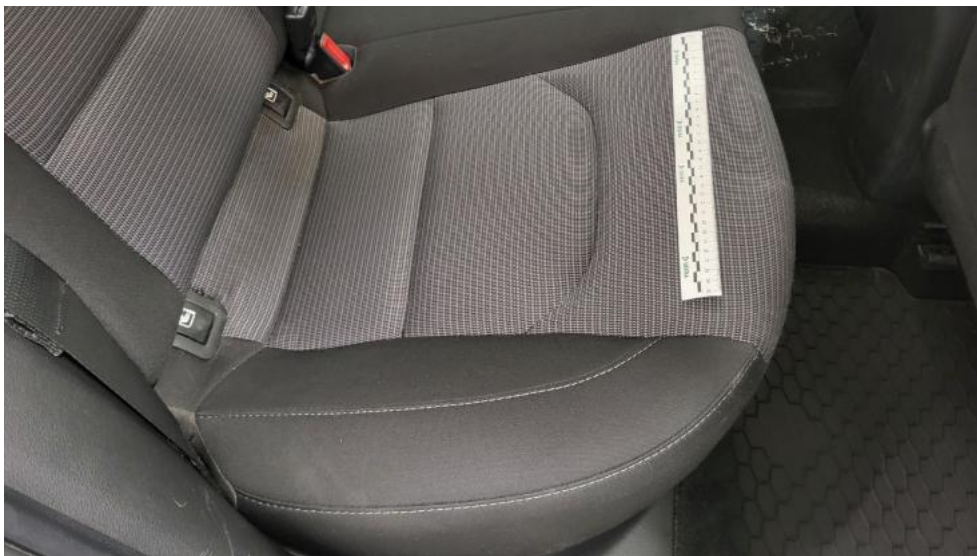
Photo 79.
Kanapa tyl. - Inne 2

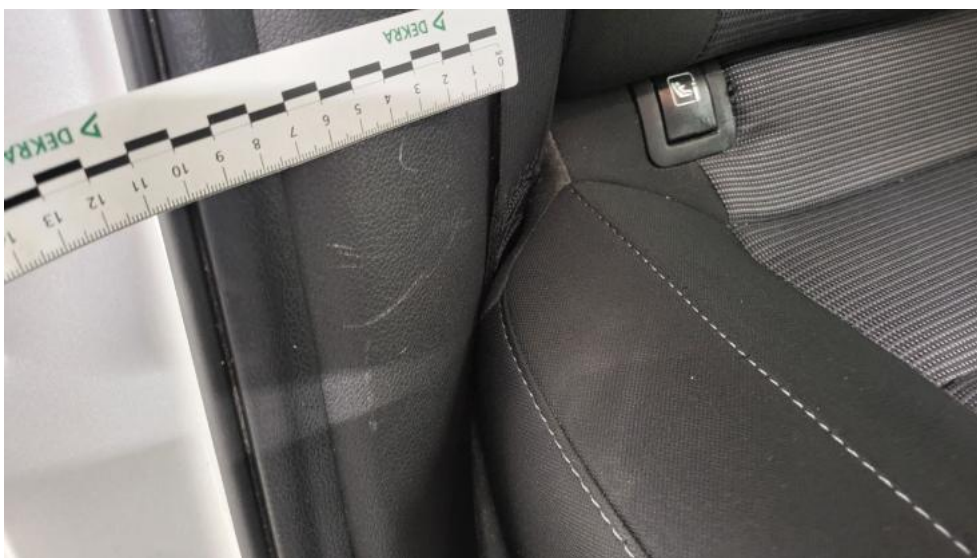
Photo 86.

Wykładzina(y) słupka tylnego P - Rysa/odprysk 1

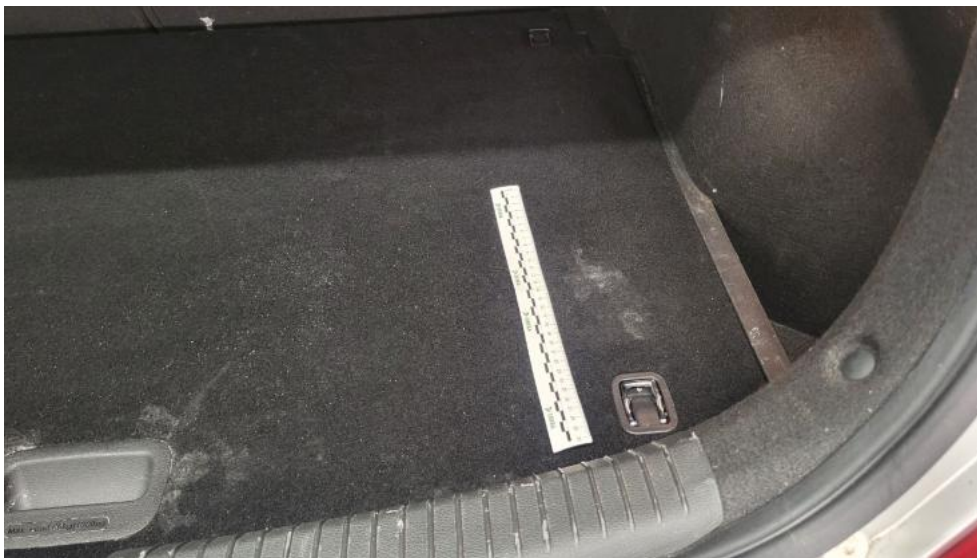
Photo 87.

Wykładzina podłogi bagażnika - Inne 1
