Nr zlecenia DEKRA: PKOL(W)/LODZ/21621/26/03/11
Nr zlecenia/szkody: 24/023282
Data zlecenia: 11-03-2026

Dane pojazdu

Grupa obiektów (Eurotax)	samochody osobowe
Kod EC (Eurotax)	0133135
Producent	SKODA
Model	Fabia III Kombi 18-22
Typ/wersja	Fabia 1.0 TSI Ambition
Rodzaj nadwozia	KOM
Liczba drzwi/liczba miejsc	5/5
Masa własna [kg]	1117
Dopuszczalna masa całkowita [kg]	1602
Rozstaw osi 1/2	2470
Rodzaj silnika	z zapłonem iskrowym
Układ oczyszczania spalin	GPF
Pojemność silnika [ccm]	999
Moc silnika [KM/kW]	110/81
Skrzynia biegów	manualna 6-biegowa
Nr rejestracyjny	WZ589HV
VIN	TMBJR6NJ6LZ122411
Data 1. rejestracji	23-11-2020
Data nast. bad. techn.	05-02-2027
Rok produkcji	2020 (rok produkcji został zweryfikowany z zewnętrzną bazą danych)
Stan licznika [km]	414 277 (odczytany)
Kolor nadwozia/rodzaj powłoki	grafitowy/2-warstwowy metalizowany

DOKUMENTACJA FOTOGRAFICZNA

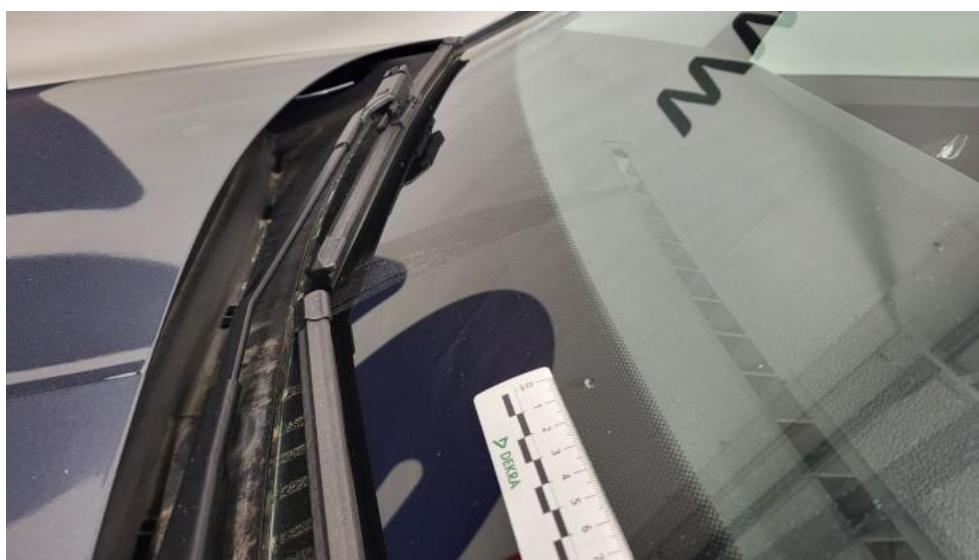
Fot. 44.
Szyba czołowa - zdjęcie poglądowe 1
