Nr zlecenia DEKRA: PKOL(W)/LODZ/17132/26/02/25
Nr zlecenia/szkody: 23/017765
Data zlecenia: 25-02-2026

Grupa obiektów (Eurotax)	samochody osobowe
Kod EC (Eurotax)	0133648
Producent	SEAT
Model	Leon 16-20
Typ/wersja	Leon 1.5 EcoTSI Evo Style S&S
Rodzaj nadwozia	hatchback
Liczba drzwi/liczba miejsc	5/5
Masa własna [kg]	1230
Dopuszczalna masa całkowita [kg]	1780
Rozstaw osi 1/2	2636
Rodzaj silnika	z zapłonem iskrowym
Układ oczyszczana spalin	GPF
Pojemność silnika [ccm]	1498
Moc silnika [KM/kW]	131/96
Skrzynia biegów	manualna 6-biegowa
Nr rejestracyjny	KK87134
VIN	VSSZZZ5FZKR131023
Data 1. rejestracji	19-09-2019
Data nast. bad. techn.	13-09-2024
Rok produkcji	2019
Stan licznika [km]	113 747 (odczytany)
Kolor nadwozia/rodzaj powłoki	srebrny/2-warstwowy metalizowany

Pomiar grubości powłoki lakierowej poj.

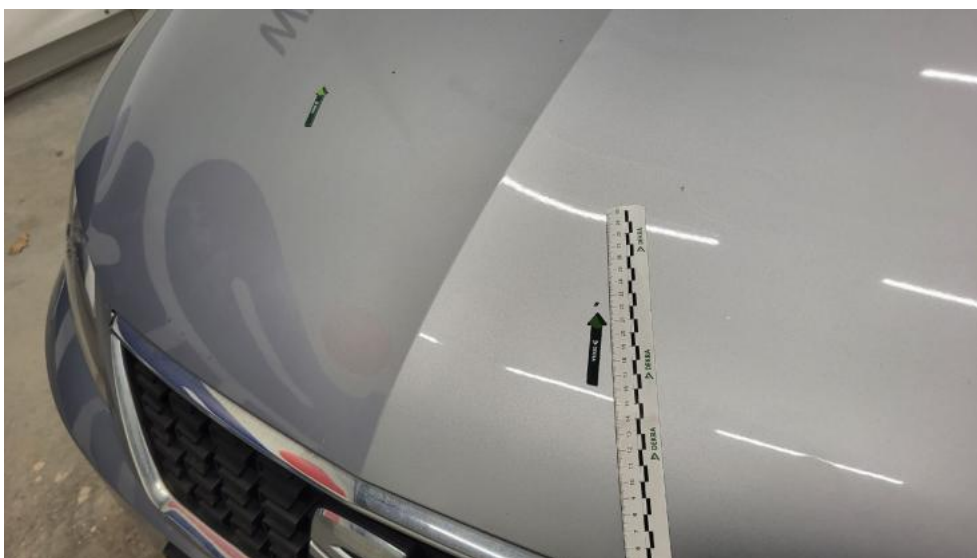
Fot. 40.
Pokrywa komory silnika - zdjęcie poglądowe 1

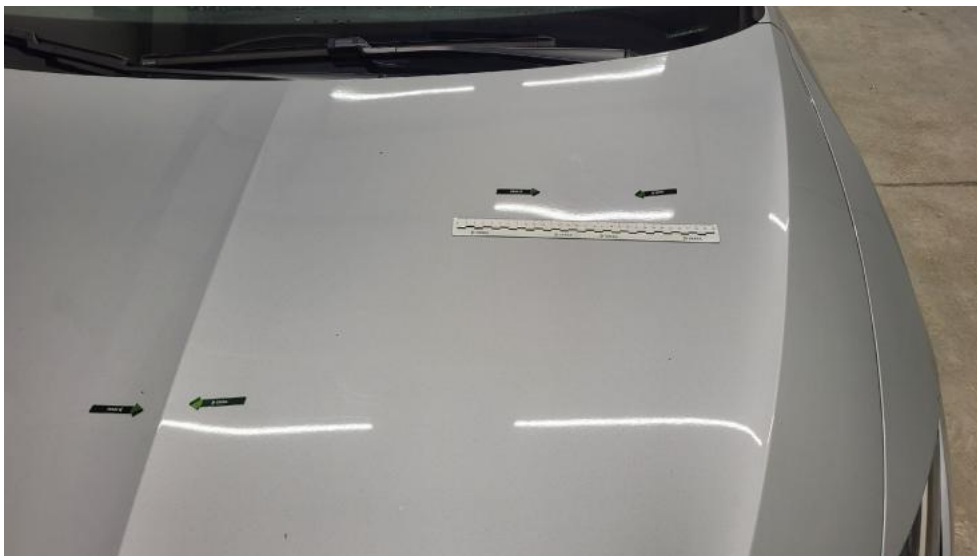
Fot. 41.
Pokrywa komory silnika - Wgniecenie/odkształcenie 1

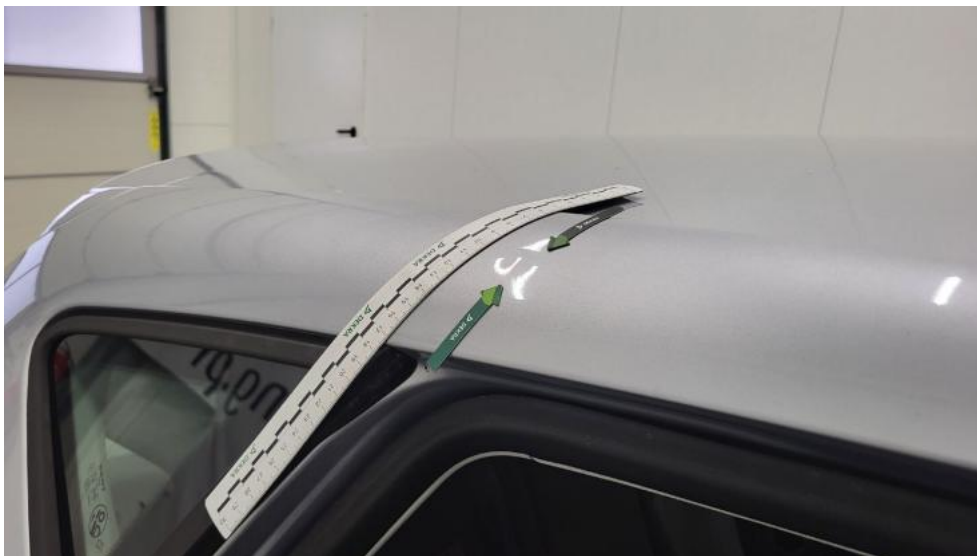
Fot. 55.
Błotnik tylny P / Ściana boczna P - Wgniecenie/odkształcenie 1

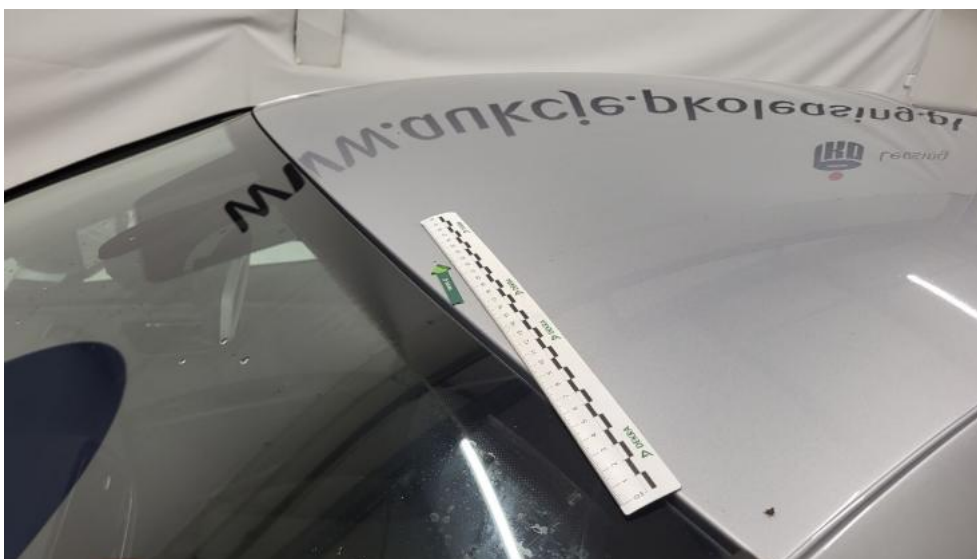
Fot. 63.
Dach - zdjęcie poglądowe 1

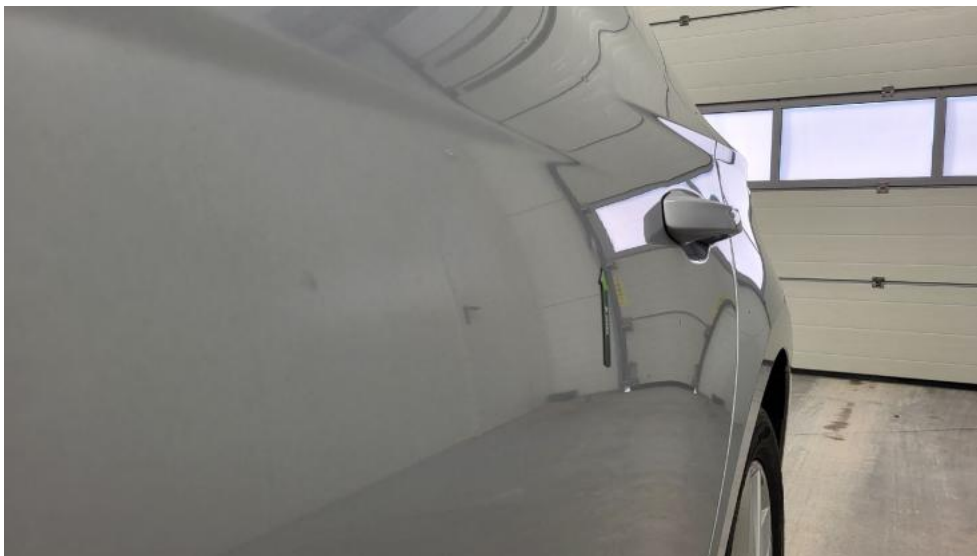
Fot. 69.
Drzwi tylne L - Wgniecenie/odkształcenie 1

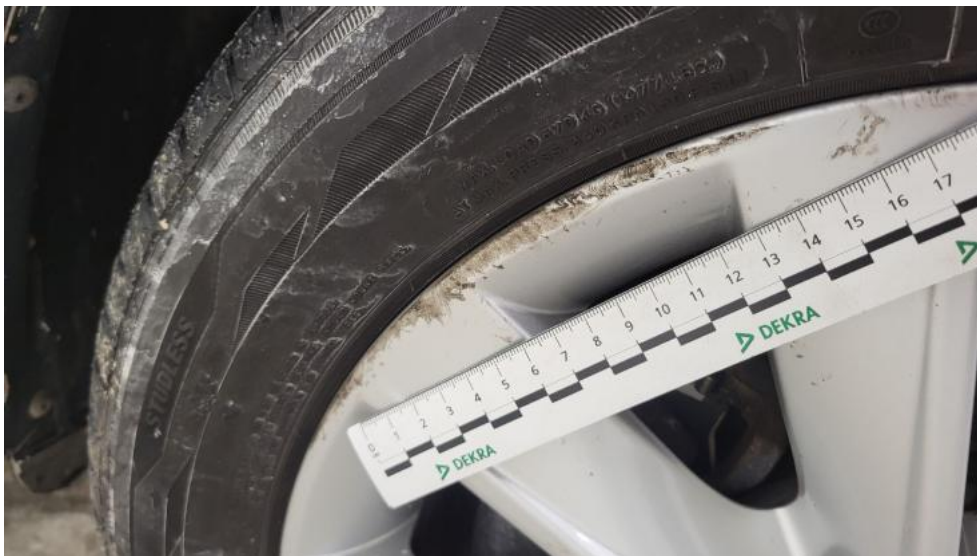
Fot. 71.
Felga Aluminiowa przednia L - Rysa/odprysk 1

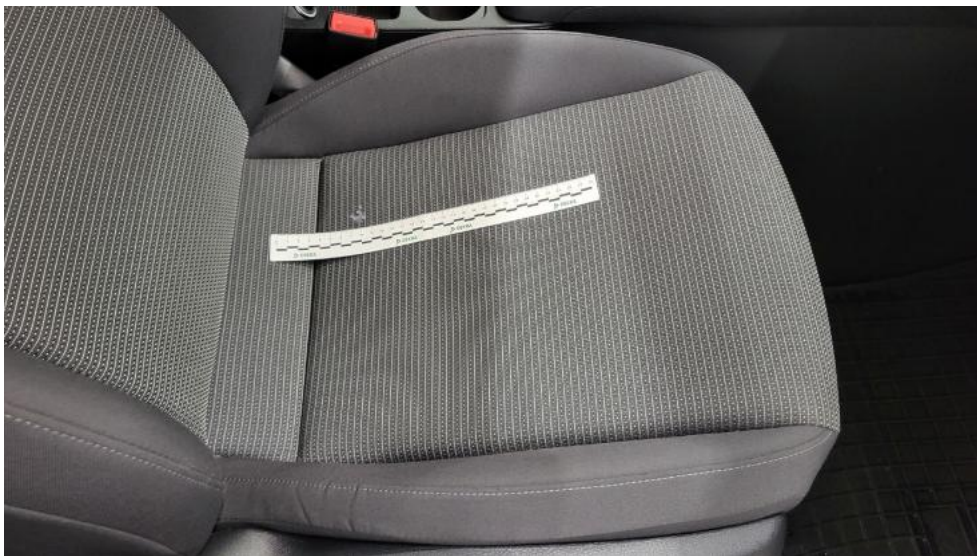
Fot. 73.
Fotel prz. praw. - Inne 1
