Nr zlecenia DEKRA: PKOL(W)/LODZ/38375/25/05/27  
Nr zlecenia/szkody: 22/034774  
Data zlecenia: 27-05-2025

| Producent | SKODA |
| Model | Fabia III Kombi 14-18 |
| Nr rejestracyjny | KK66011 |

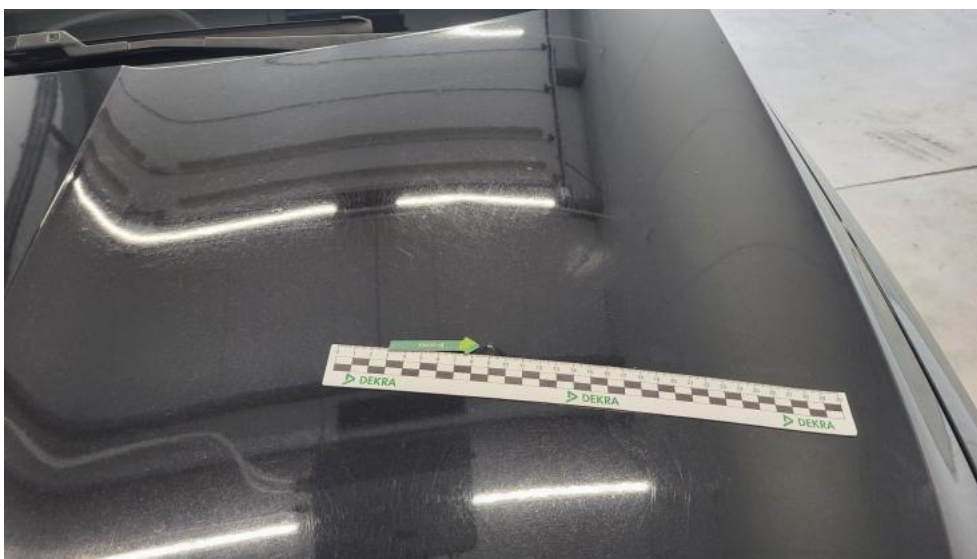
**Fot. 43.**

Pokrywa komory silnika - zdjęcie pogładowe 1

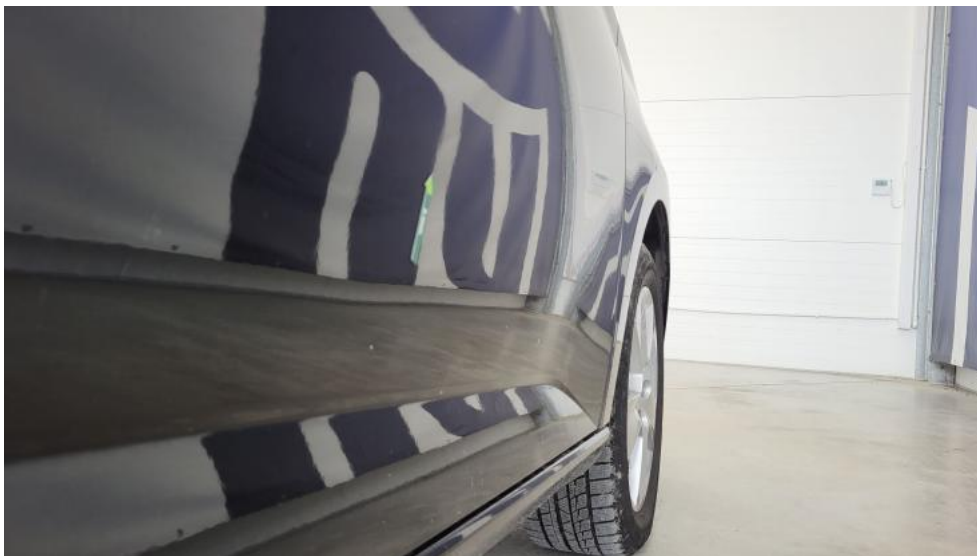
**Fot. 53.**

Drzwi przednie P - Wgniecenie/odkształcenie 1

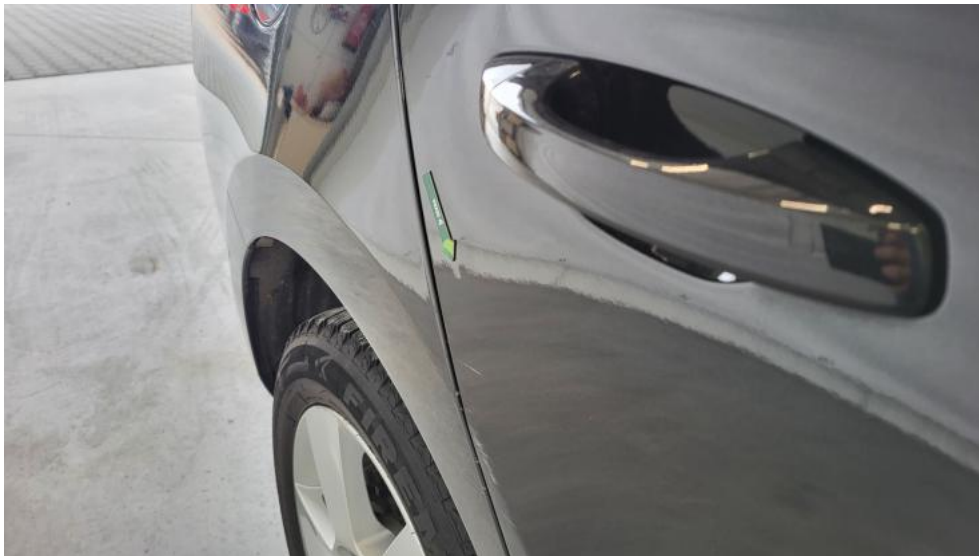
**Fot. 55.**

Drzwi tylne P - Wgniecenie/odkształcenie 1

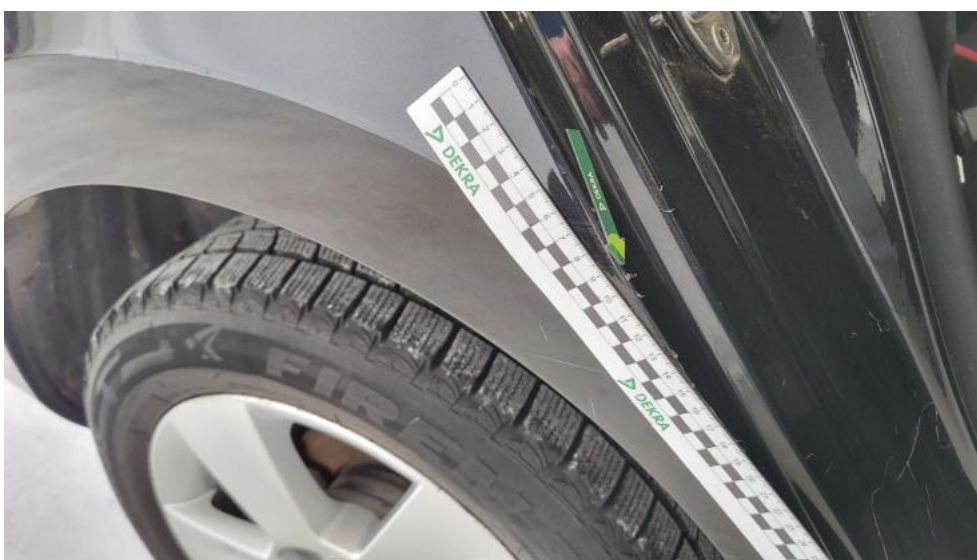
**Fot. 58.**

Ścianka tylna P / Ścianka boczna P - zdjęcie poglądowe 1

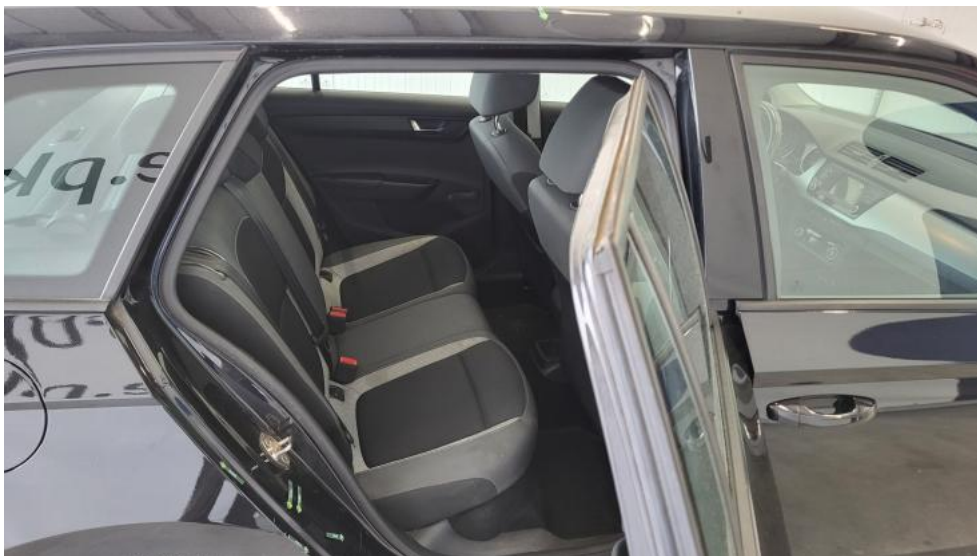
**Fot. 61.**

Łotnik tylny P / Ściana boczna P - Wgniecenie/odkształcenie 1

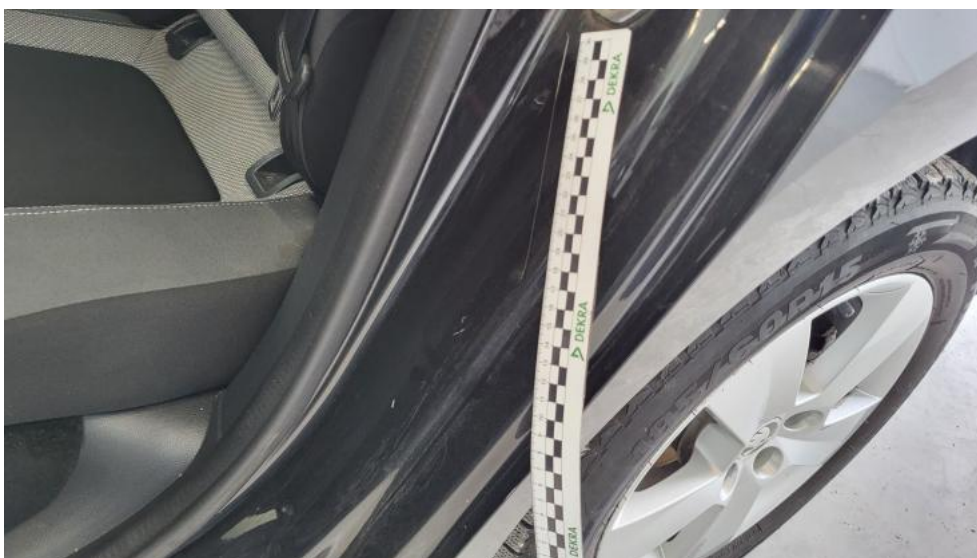
**Fot. 68.**

Ścianka tylna L / Ścianka boczna L - Rysa/odprysk 1

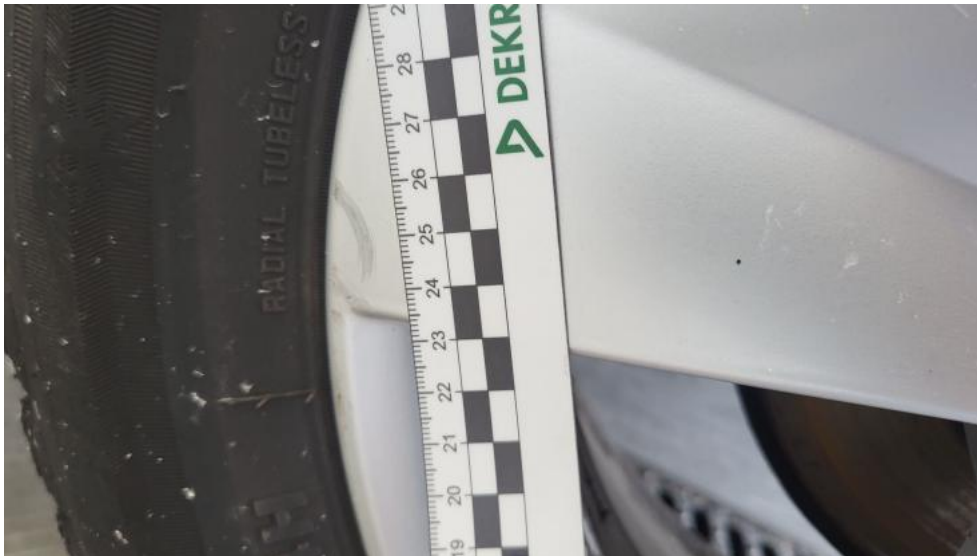
**Fot. 71.**

Felga aluminiowa tylna L - Rysa/odprysk 1

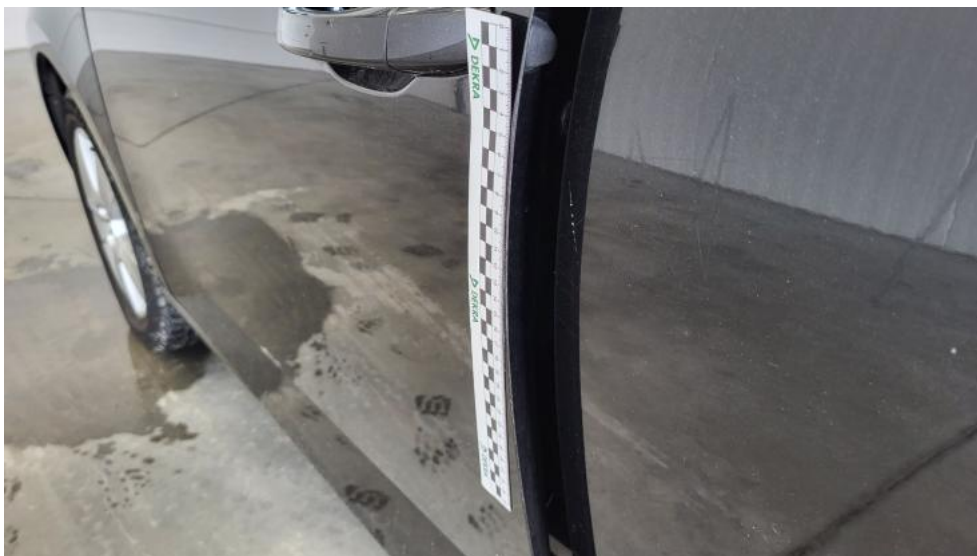
**Fot. 72.**

Drzwi przed L - Rysa/odprysk 1

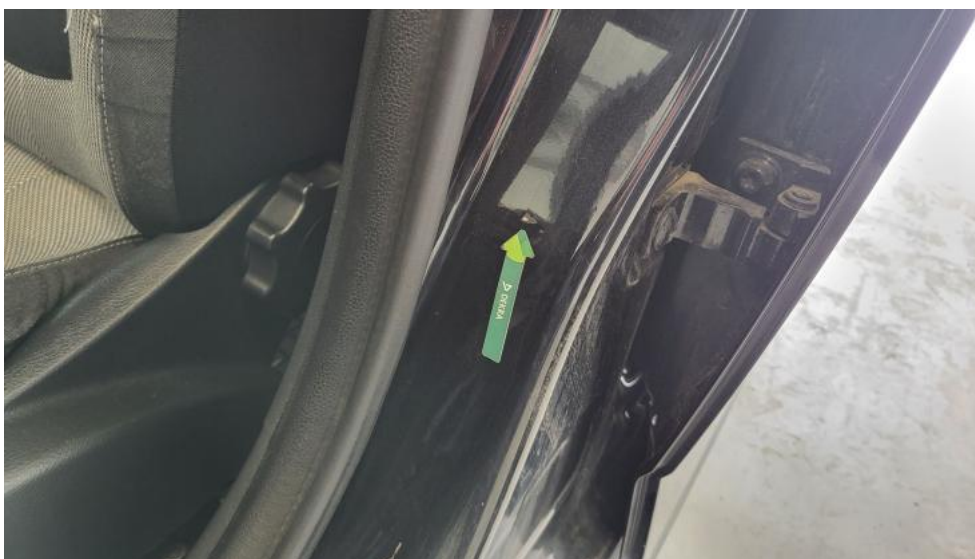
**Fot. 77.**

Słupek środkowy L - Wgniecenie/odkształcenie 1

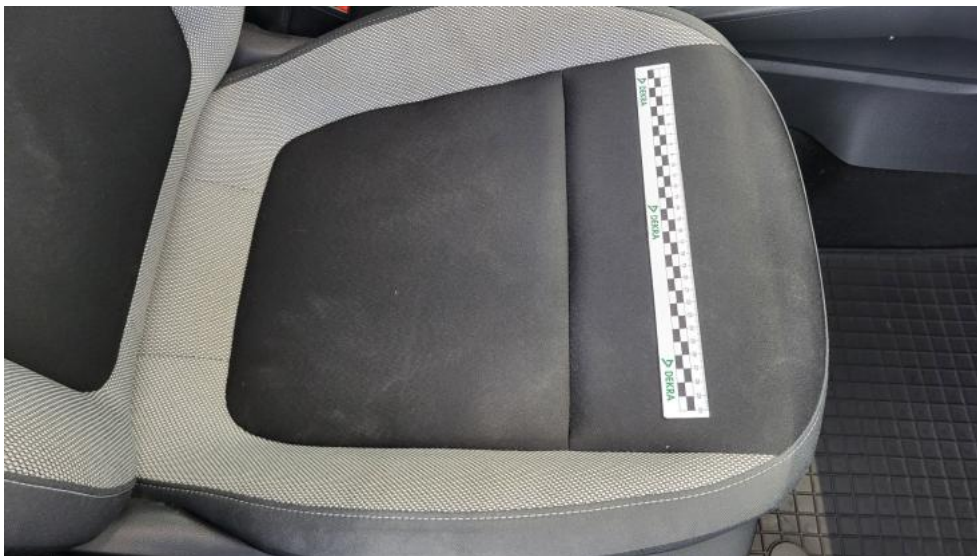
**Fot. 85.**  
Fotel prz. praw. - Inne 2
