DEKRA's commission No. : PKOL(W)/LODZ/35225/25/05/15  
commission/ damage No. : 21/053579  
Date of commission: 15-05-2025

**DEKRA Poland - Headquarters**  
02-673 Warszawa, ul. Konstruktorska 12A

| Manufacturer | FIAT |
| Model | Doblo Cargo 1.6 MJ Euro 6 1598ccm - 105KM 2,1/2,5t 19-22 |

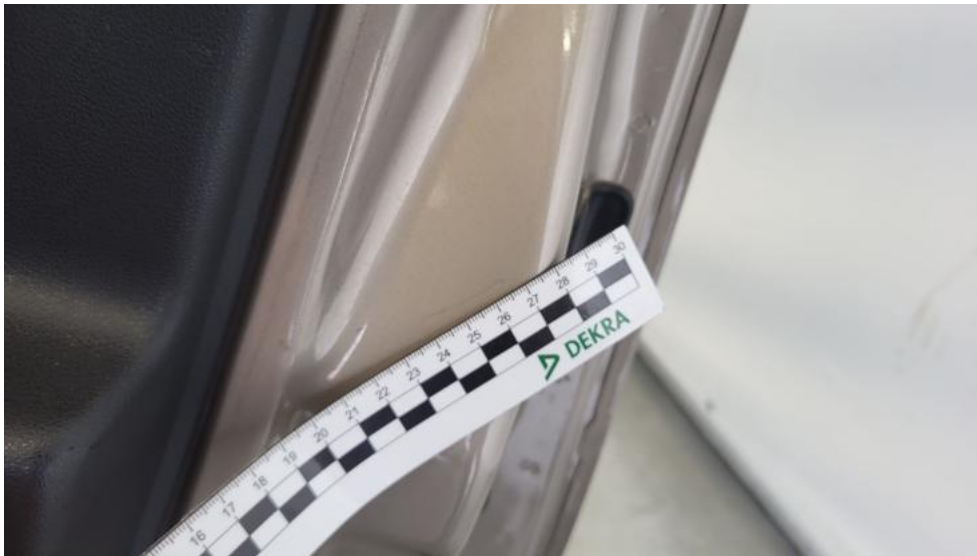
**Photo 41.**

Drzwi przednie P - Rysa/odprysk 2

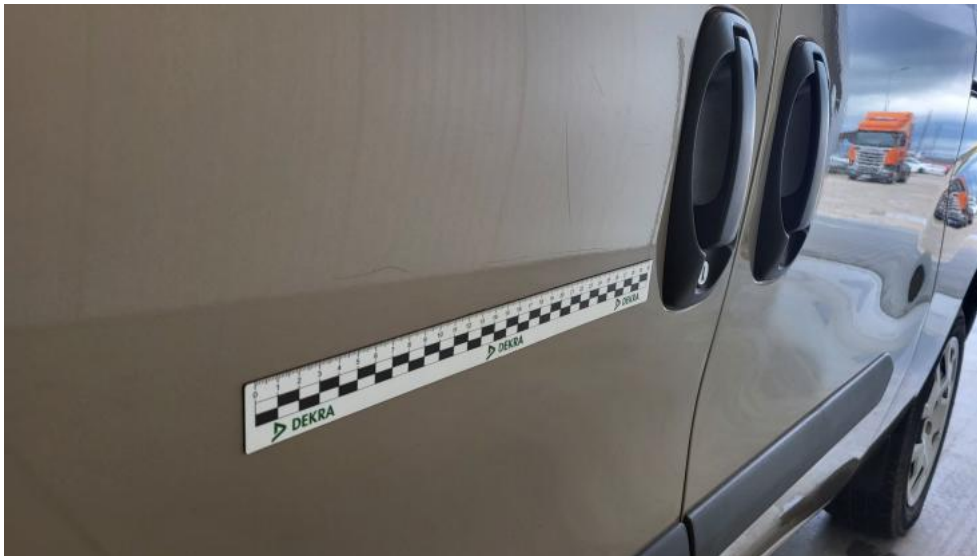
**Photo 61.**

Drzwi przed L() - Rysa/odprysk 3

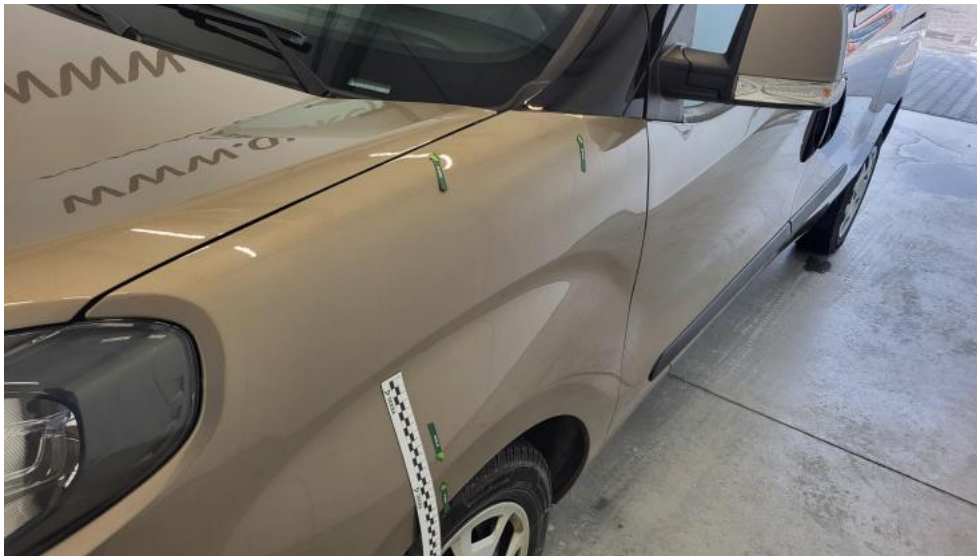
**Photo 69.**

Błotnik przedni L - zdjęcie poglądowe 1
