Nr zlecenia DEKRA: PKOL(W)/LODZ/23082/26/03/16
Nr zlecenia/szkody: 23/006850
Data zlecenia: 16-03-2026

Grupa obiektów (Eurotax)	samochody terenowe
Kod EC (Eurotax)	0136631
Producent	MERCEDES-BENZ
Model	GLE [167] 18-23
Typ/wersja	GLE 400 d 4-Matic
Rodzaj nadwozia	KOM
Liczba drzwi/liczba miejsc	5/5
Masa własna [kg]	2360
Dopuszczalna masa całkowita [kg]	3100
Rozstaw osi 1/2	2995
Rodzaj silnika	z zapłonem samoczynnym
Układ oczyszczania spalin	DPF
Pojemność silnika [ccm]	2925
Moc silnika [KM/kW]	330/243
Skrzynia biegów	automatyczna
Nr rejestracyjny	WU6732P
VIN	W1NFB2DB1PA905744
Data 1. rejestracji	05-04-2023
Data nast. bad. techn.	04-04-2026
Rok produkcji	2022
Stan licznika [km]	107 409 (odczytany)
Kolor nadwozia/rodzaj powłoki	biały/2-warstwowy metalizowany

Pomiar grubości powłoki lakierowej poj.

DOKUMENTACJA FOTOGRAFICZNA

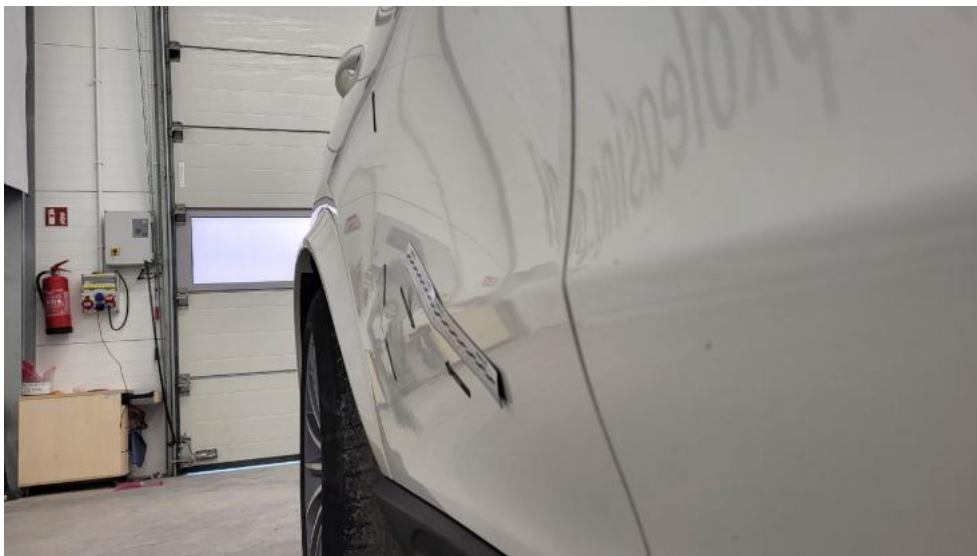
Fot. 51.
Drzwi tylne P - Wgniecenie/odkształcenie 1

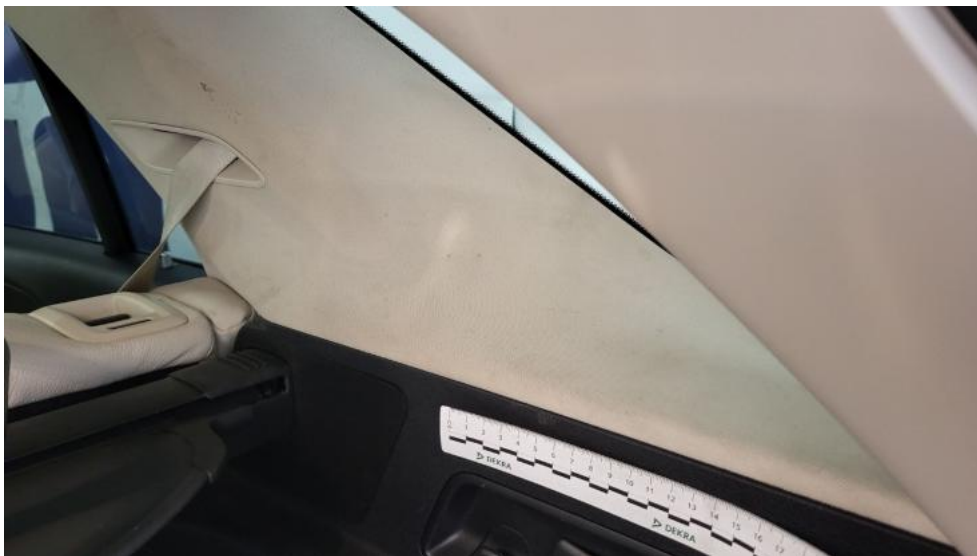
Fot. 73.
Wykładzina przestrzeni bagażowej - Inne 1
