Nr zlecenia DEKRA: PKOL(W)/LODZ/17567/26/02/26  
Nr zlecenia/szkody: 23/044125  
Data zlecenia: 26-02-2026

**DEKRA Polska - Centrala**  
02-673 Warszawa, ul. Konstruktorska 12A

| Producent | BMW |
| Model | Seria 5 Touring [G31] 17-20 |

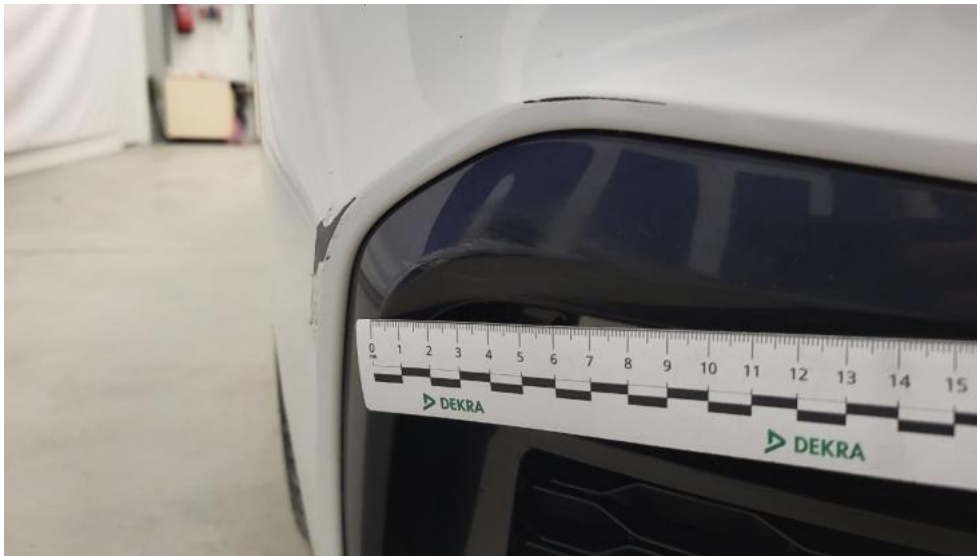
**Fot. 41.**

Kratka/zaślepka halogenu P - Rysa/odprysk 1

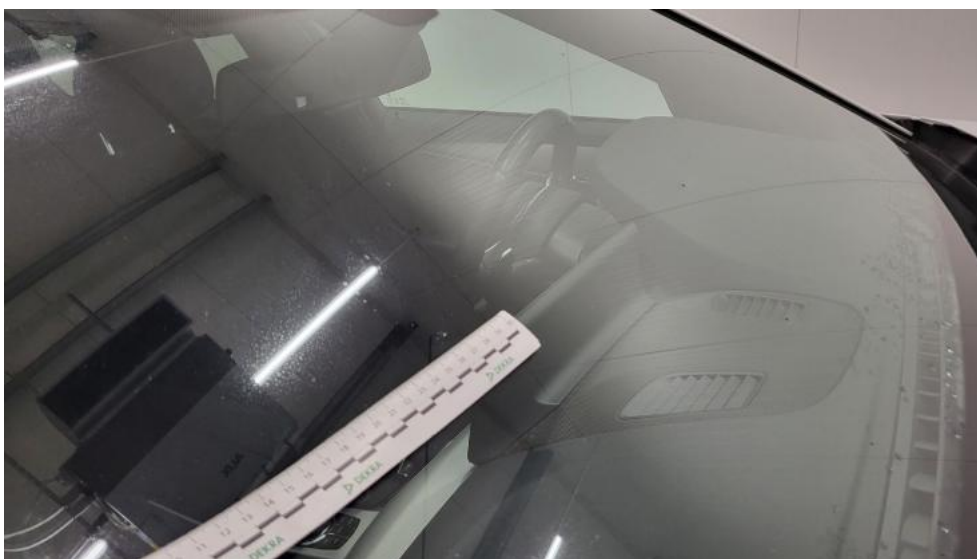
**Fot. 43.**

Szyba czołowa - zdjęcie poglądowe 1

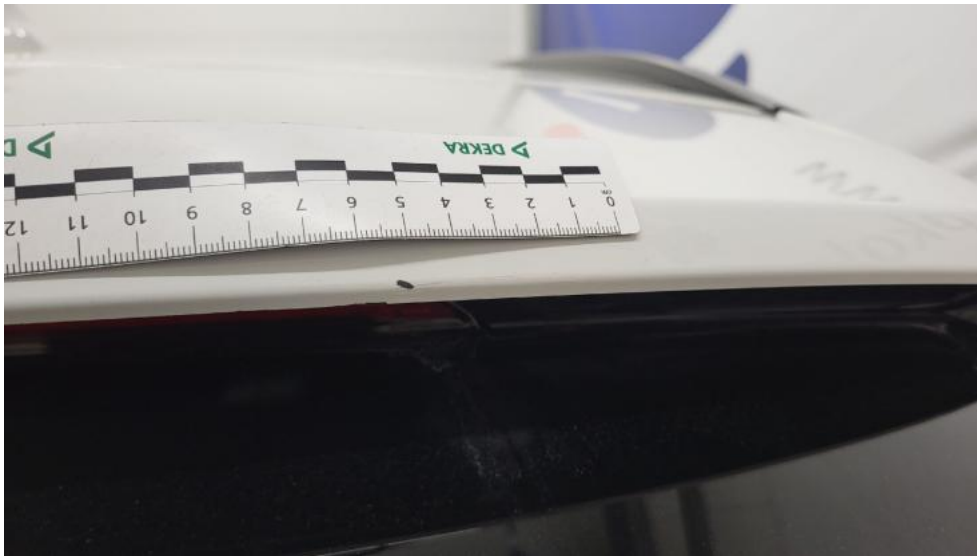
**Fot. 57.**

Pokrywy bagażnika - Rysa/odprysk 1

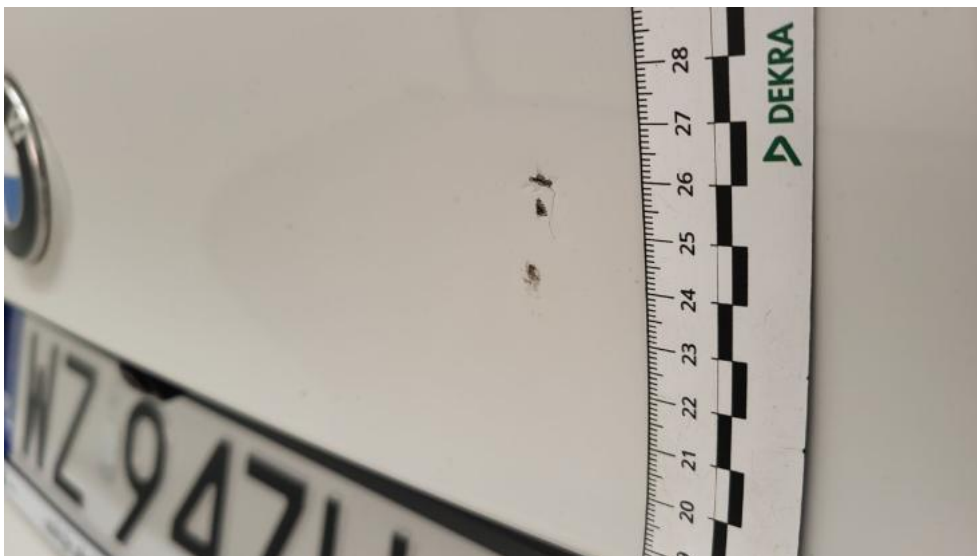
**Fot. 58.**

Pokrywy bagażnika - Rysa/odprysk 2

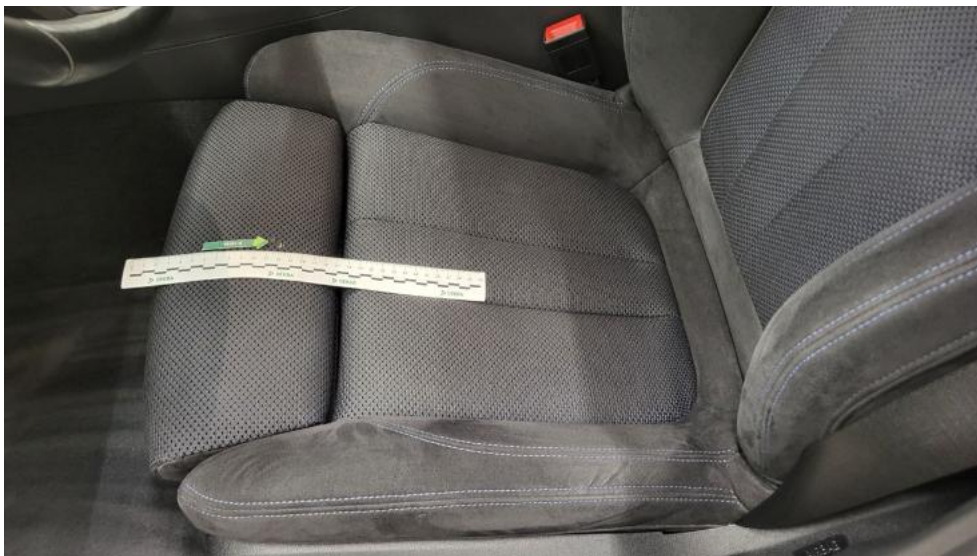
**Fot. 69.**

Fotel prz. lew. - zdjęcie pogładowe 1

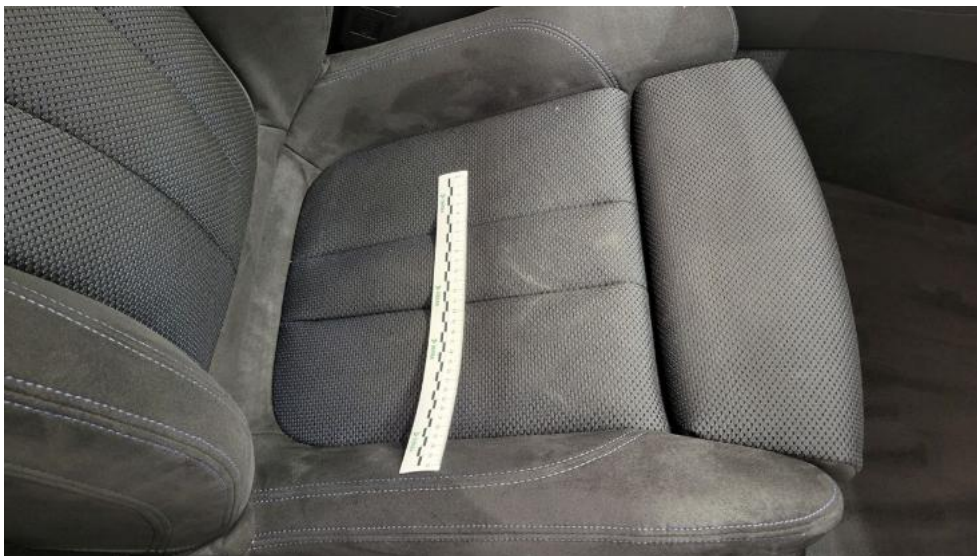
**Fot. 71.**  
Fotel prz. praw. - Inne 1

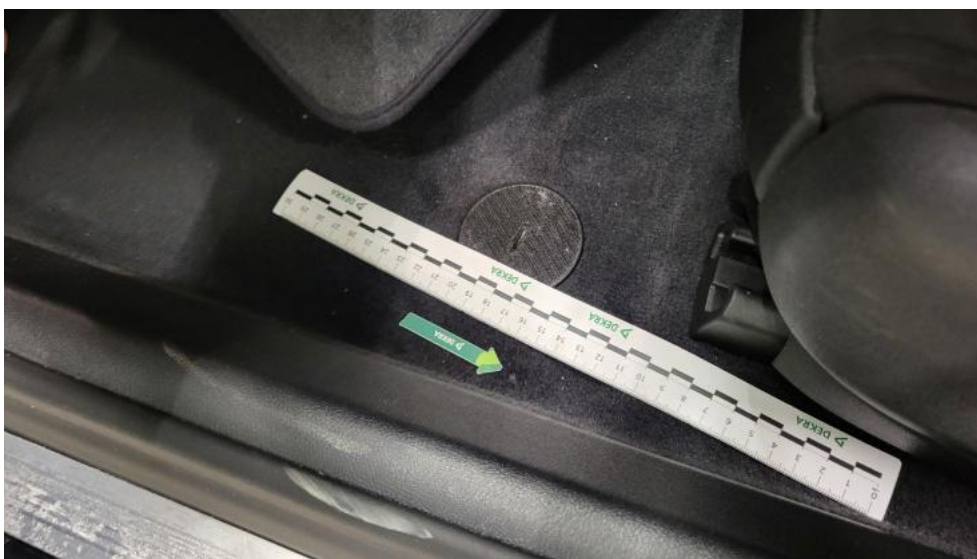
**Fot. 75.**

Wykładzina podłogi - zdjęcie poglądowe 1
