Nr zlecenia DEKRA: PKOL(W)/LODZ/16570/26/02/23  
Nr zlecenia/szkody: 22/026903  
Data zlecenia: 23-02-2026

**DEKRA Polska - Centrala**  
02-673 Warszawa, ul. Konstruktorska 12A

| Model | Spring 21-24 |
| Typ/wersja | Spring 27.4kWh Comfort |

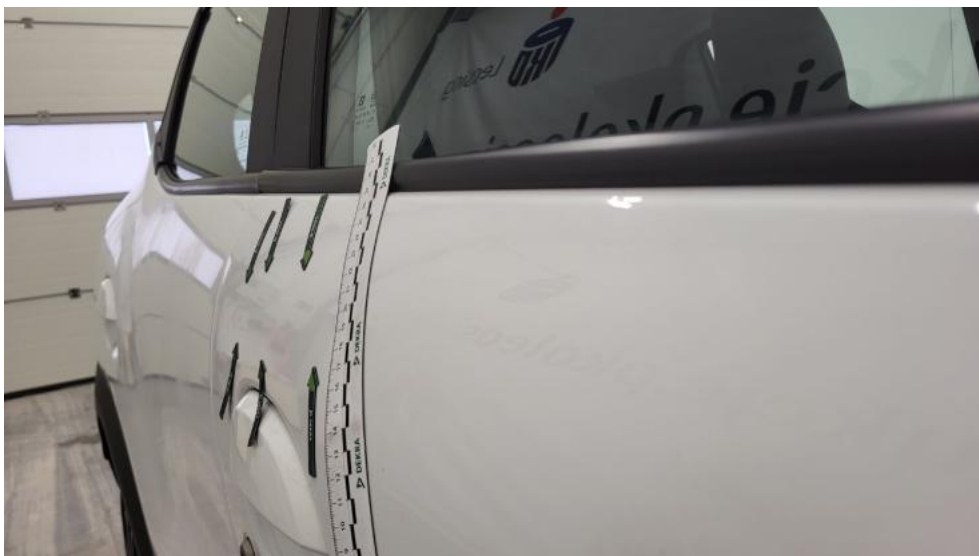
**Fot. 50.**

Drzwi przednie P - Wgniecenie/odkształcenie 2
