DEKRA's commission No. : PKOL(W)/LODZ/25063/26/03/20
commission/ damage No. : 23/003951
Date of commission: 20-03-2026

Group of objects (Eurotax)	cars
EC code (Eurotax)	0111162
Manufacturer	FORD
Model	S-MAX 15-19
Type / version	S-MAX 2.0 TDCi 4WD Titanium Po
Body type	VAN
Number of doors / seats	5/5
Curb weight [kg]	1734
Gross vehicle weight [kg]	2615
Wheelbase 1/2	2850
Engine type	Automatic ignition
Pollution reduction system	DPF
Engine capacity [ccm]	1997
Engine Power [hp/kW]	180/132
Gearbox	automatic
Registration /record No.	GD5F456
VIN / serial number	WF0JXXWPCJGY82107
Date of first registration	27-12-2016
Date of next. tech. test	13-01-2027
Year of manufacture	2016 (year has been verified with the manufacturer's base)
Readout [km]	181 783 (read)
Body color / type of coating	black/UNI

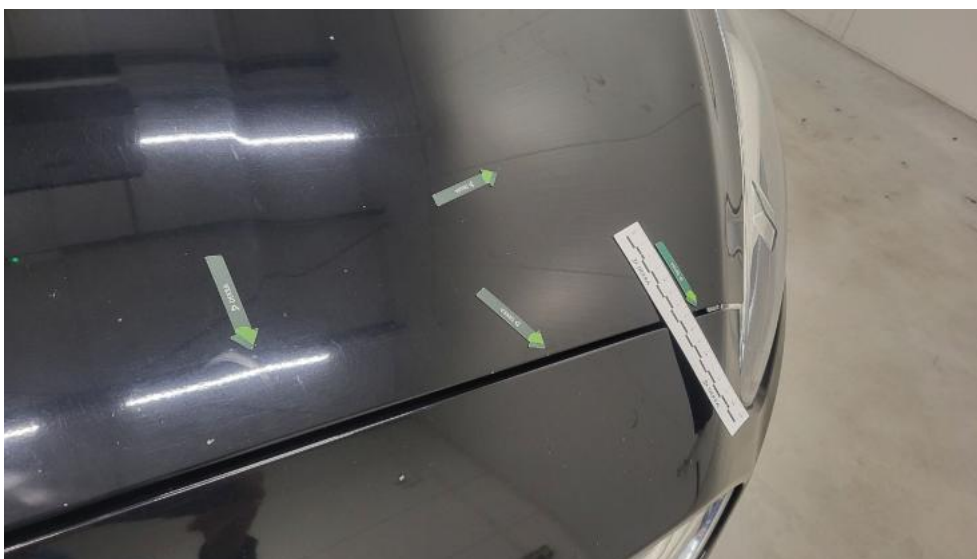
Photo 39.
Pokrywa komory silnika - zdjęcie poglądowe 1

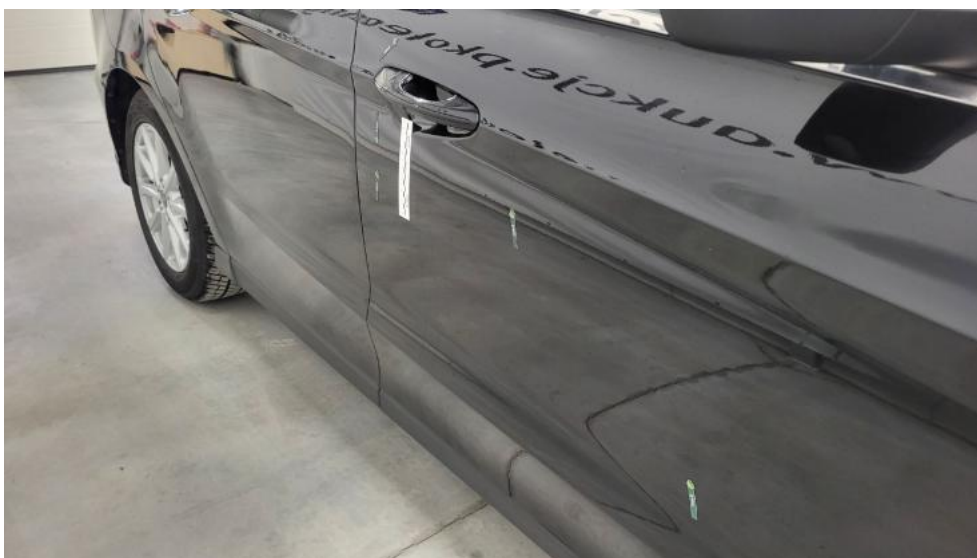
Photo 52.
Drzwi przednie P - zdjęcie poglądowe 1

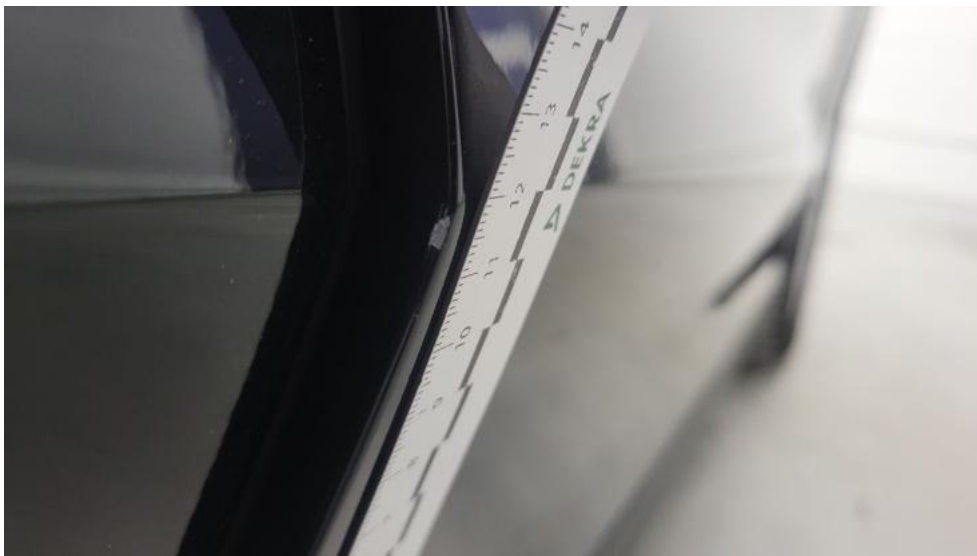
Photo 53.

Drzwi przednie P - Rysa/odprysk 1

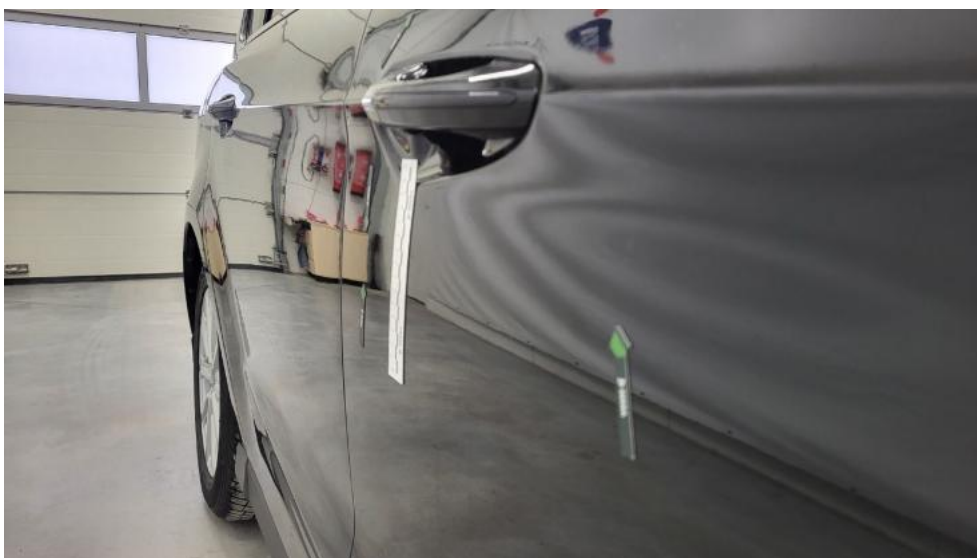
Photo 54.

Drzwi przednie P - Wgniecenie/odkształcenie 1

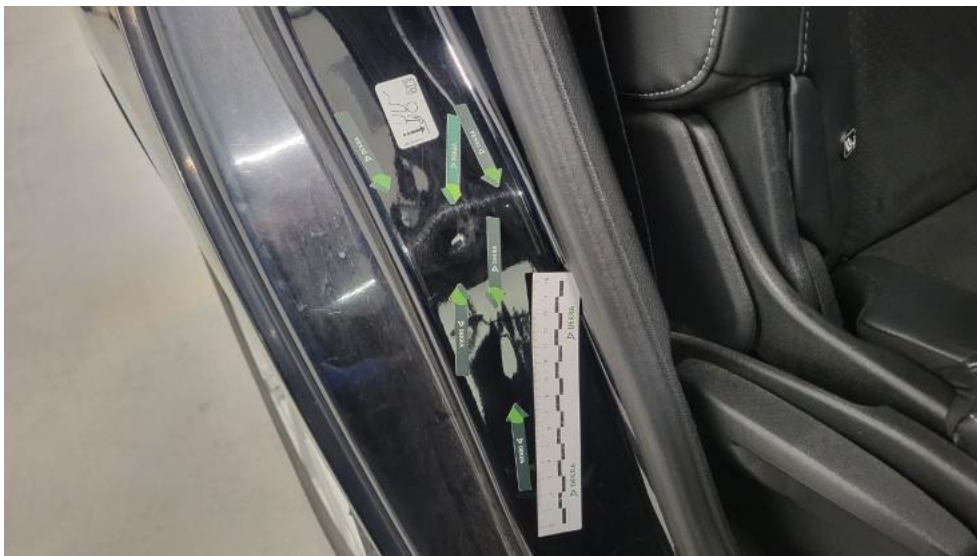
Photo 63.
Błotnik tylny P / Ściana boczna P - Wgniecenie/odkształcenie 2

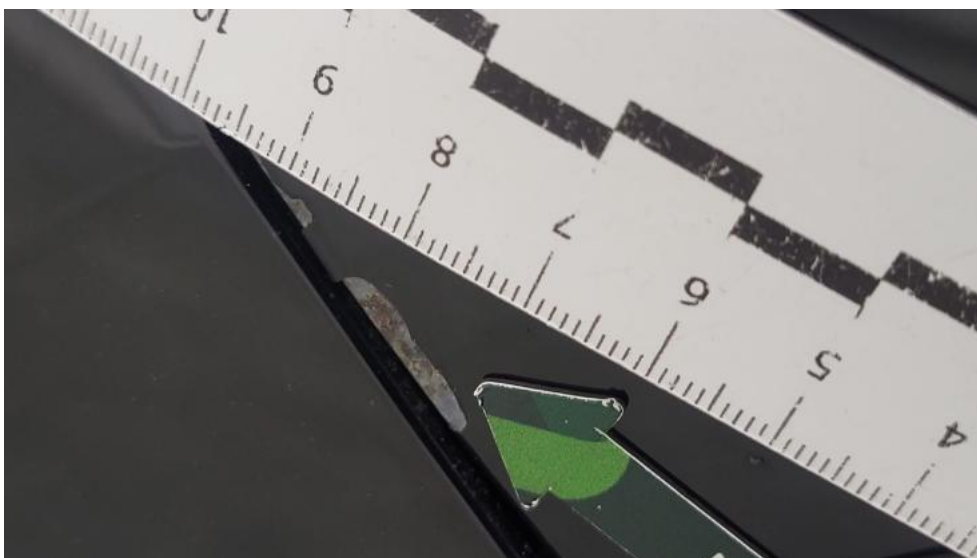
Photo 64.
Błotnik tylny P / Ściana boczna P - Inne 1

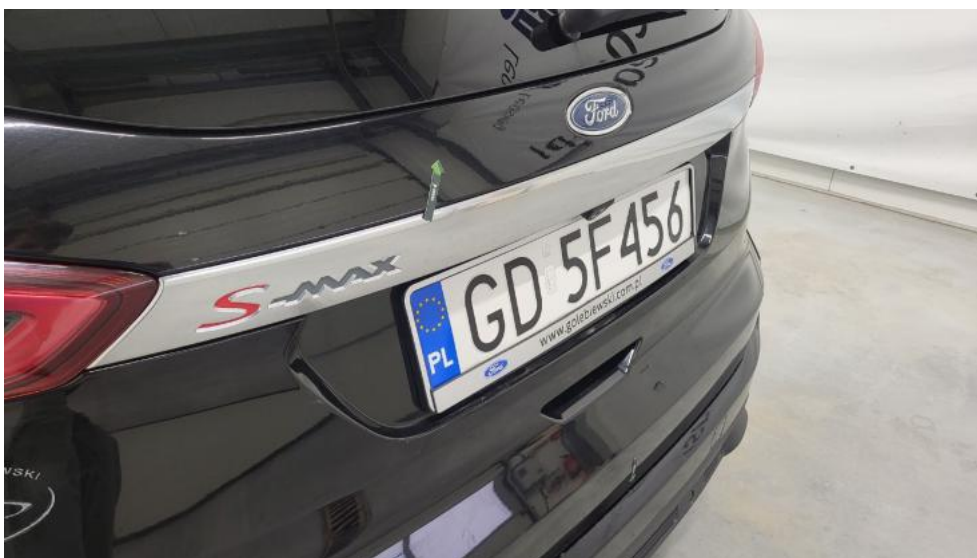
Photo 66.

Pokrywy bagażnika - Wgniecenie/odkształcenie 1

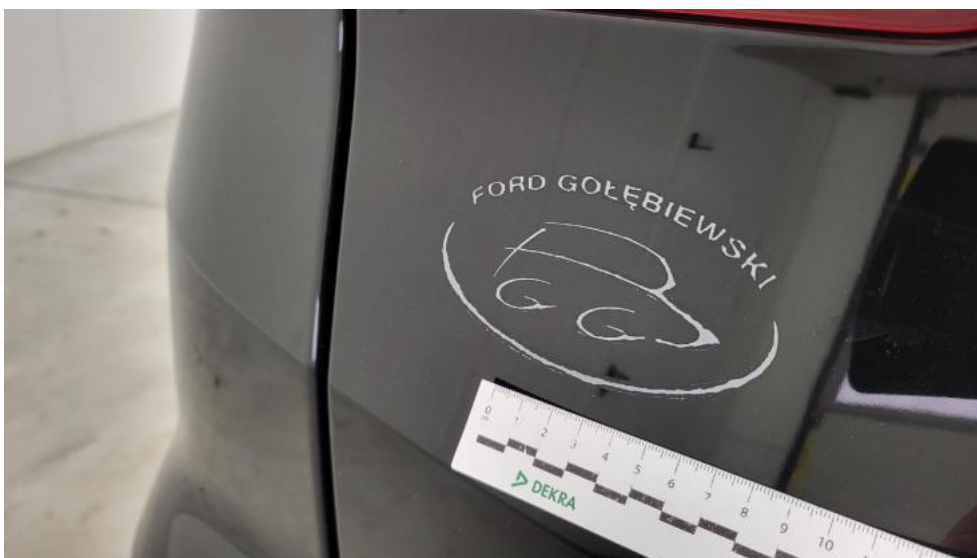
Photo 68.
Pokrywy bagażnika - Inne 1

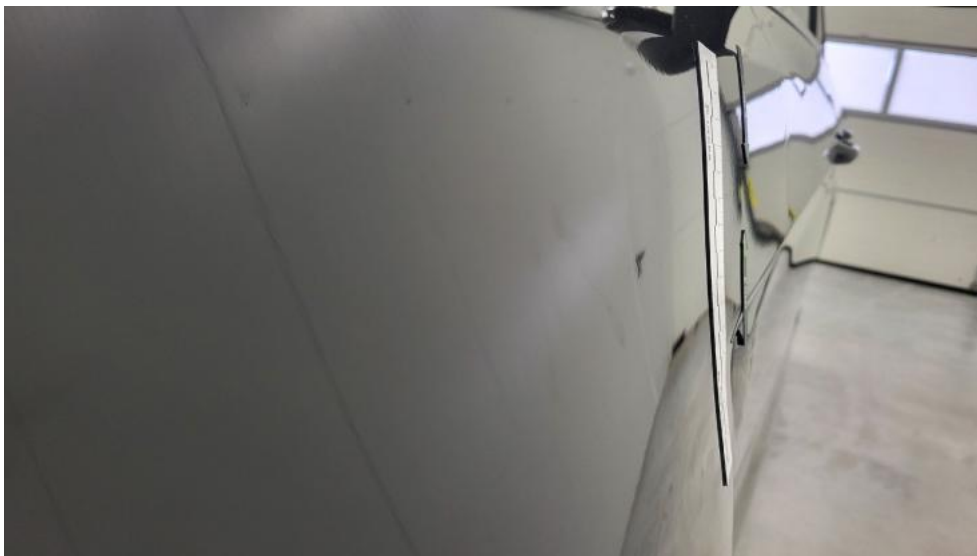
Photo 85.

Błotnik przedni L - Wgniecenie/odkształcenie 1

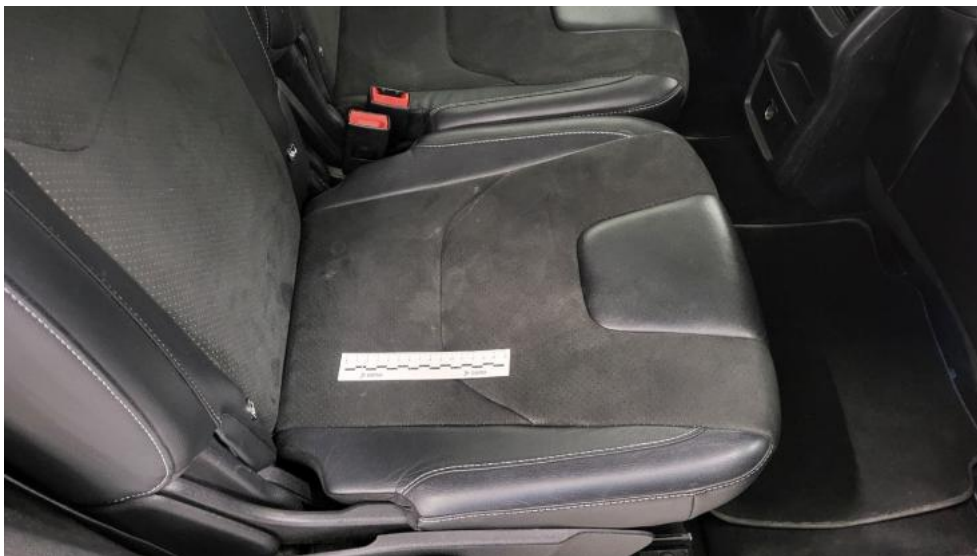
Photo 91.
Kanapa tyl. - Inne 2

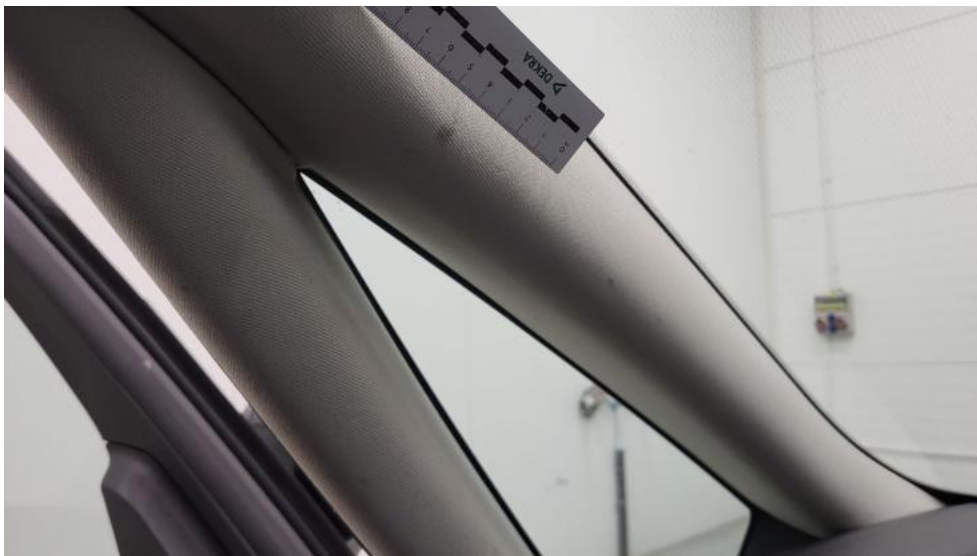
Photo 97.

Wykładzina(y) słupka przedniego L - Inne 1

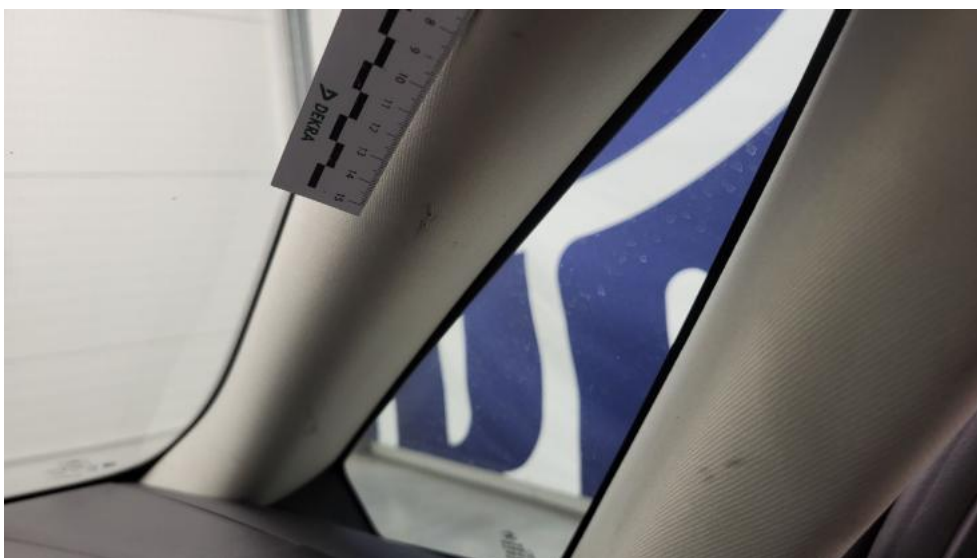
Photo 98.

Wykładzina(y) słupka przedniego P - Inne 1

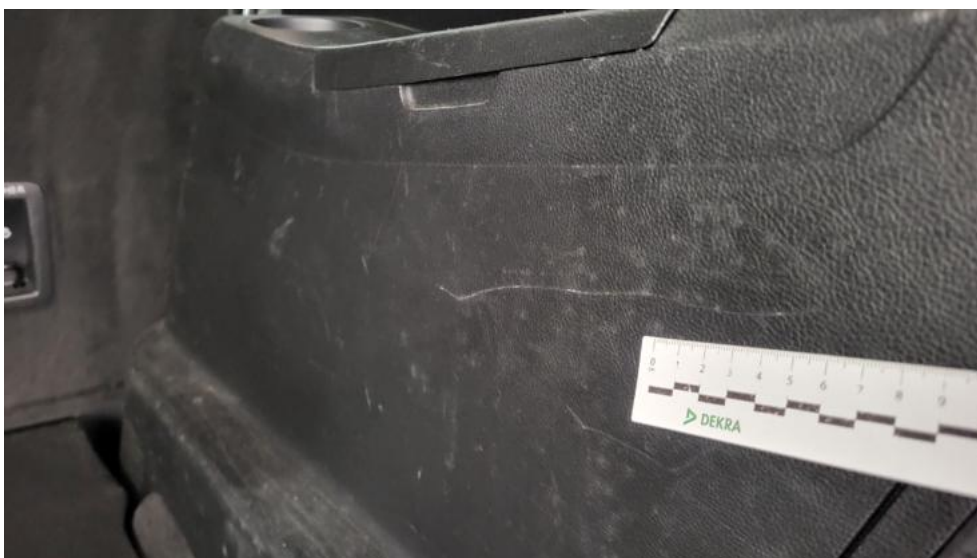
Photo 102.

Wykładzina przestrzeni bagażowej - Rysa/odprysk 2
