Nr zlecenia DEKRA: PKOL(W)/LODZ/89255/26/09/22  
Nr zlecenia/szkody:  
Data zlecenia: 22-09-2026

**DEKRA Polska - Centrala**  
02-673 Warszawa, ul. Konstruktorska 12A

| Typ/wersja | Freemont 2.0 Multijet Lounge AWD |
| VIN | 3C4PFB CY2FT656190 |

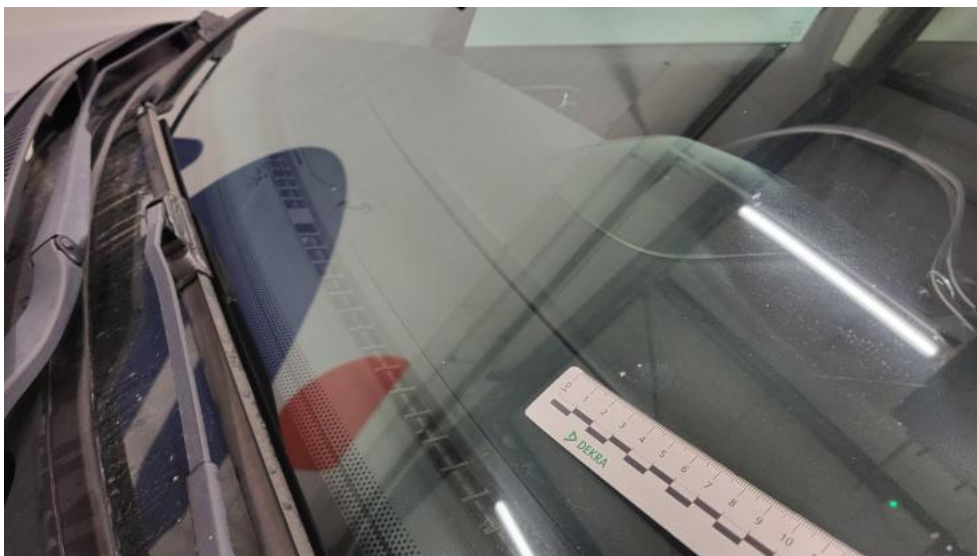
**Fot. 49.**

Szyba czołowa - zdjęcie poglądowe 1

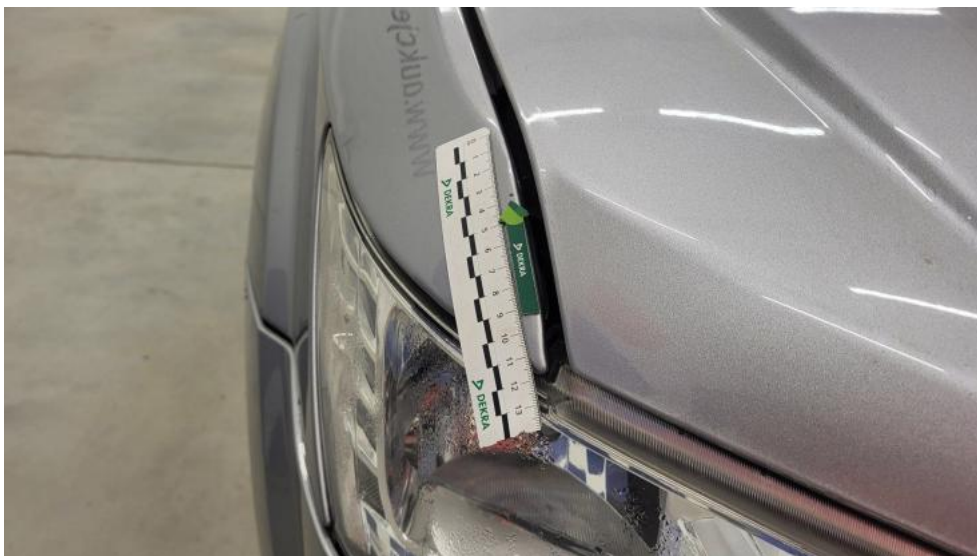
**Fot. 57.**

Światnik przedni P - zdjęcie pogładowe 1

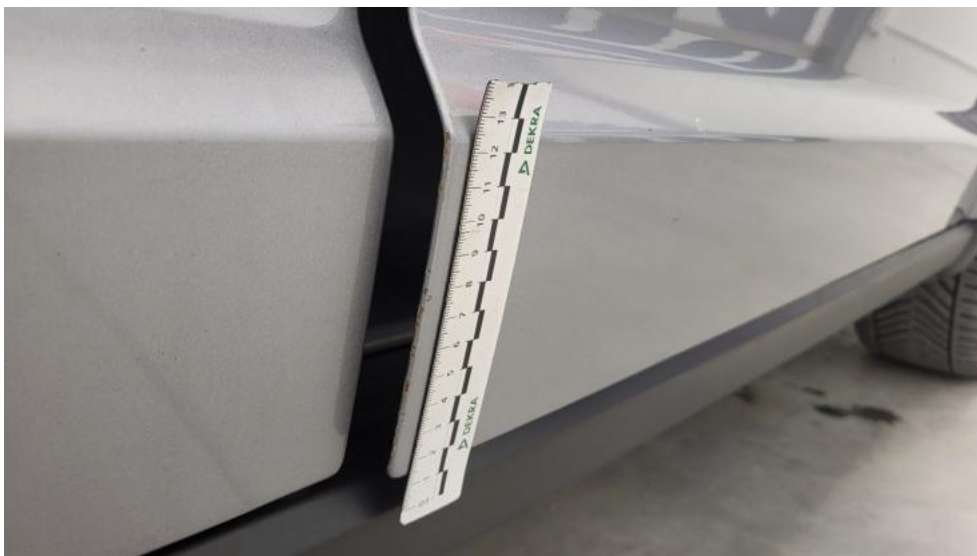
**Fot. 61.**

Drzwi przednie P - zdjęcie poglądowe 1

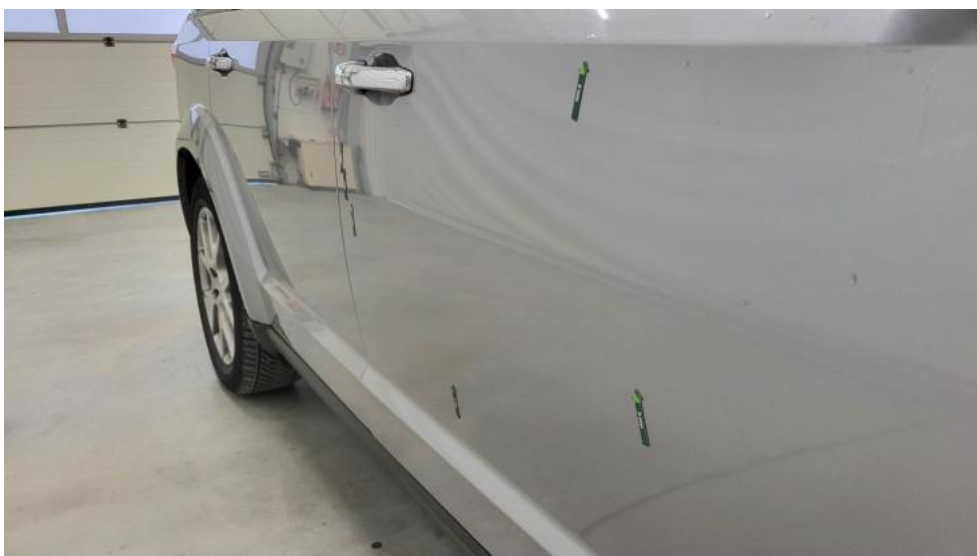
**Fot. 62.**

Drzwi przednie P - Wgniecenie/odkształcenie 1

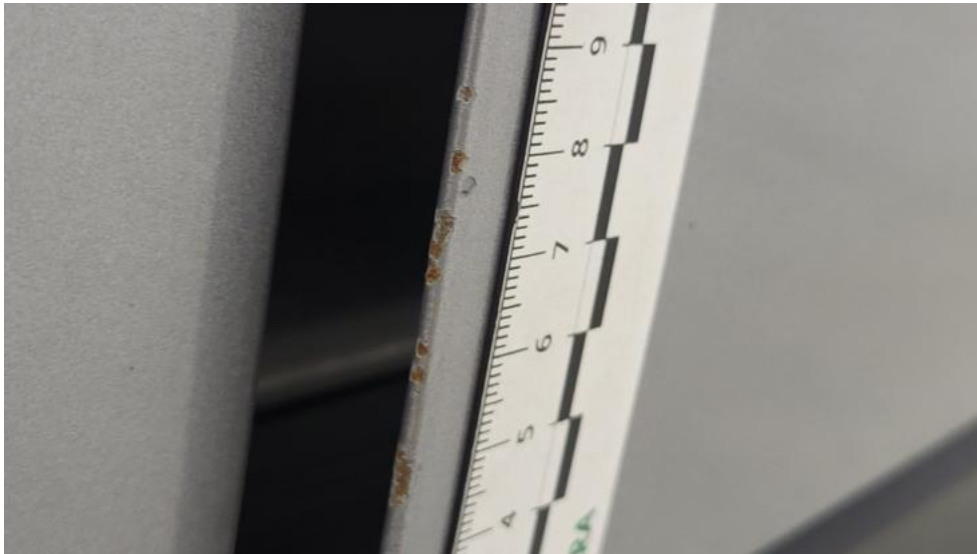
**Fot. 63.**

Drzwi przednie P - Inne 1

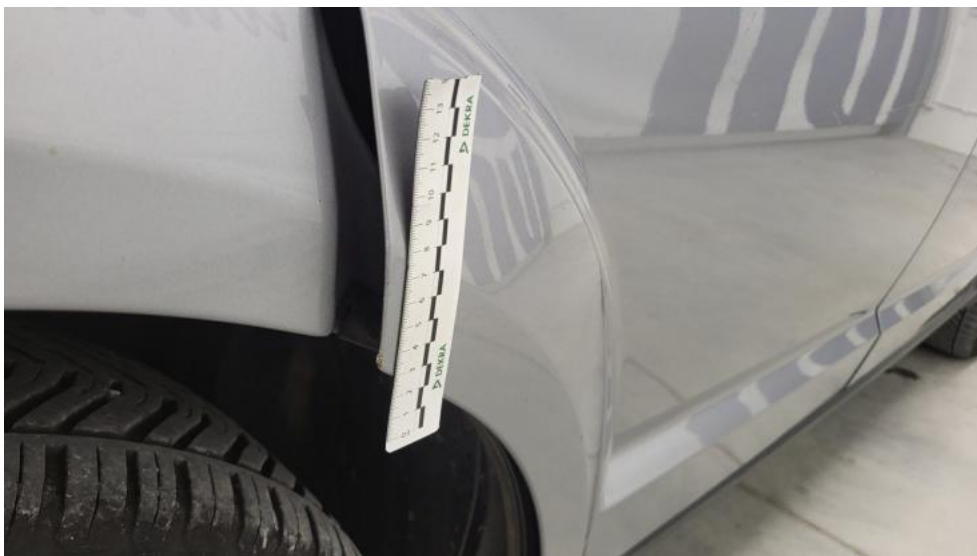
**Fot. 64.**

Drzwi tylne P - zdjęcie pogładowe 1

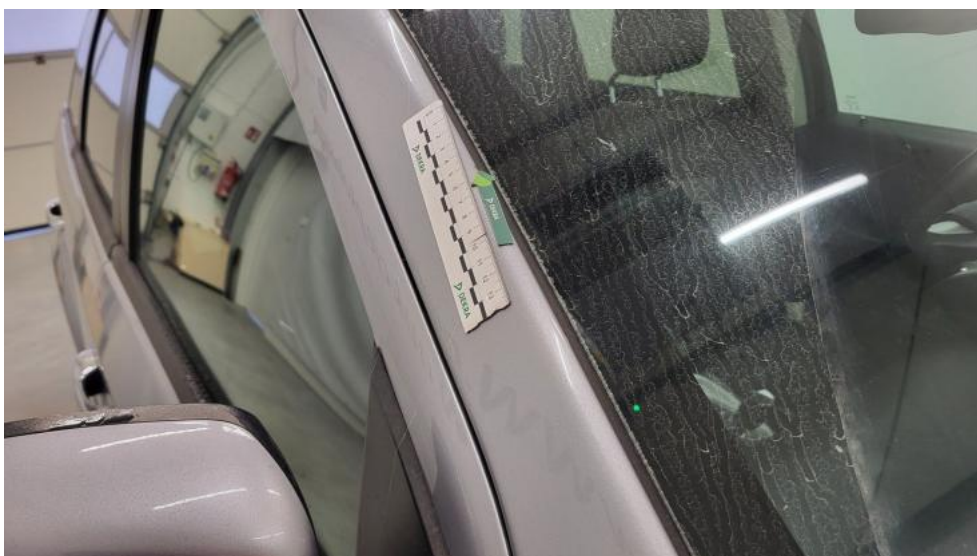
**Fot. 72.**  
Słupek przedni P - zdjęcie poglądowe 1

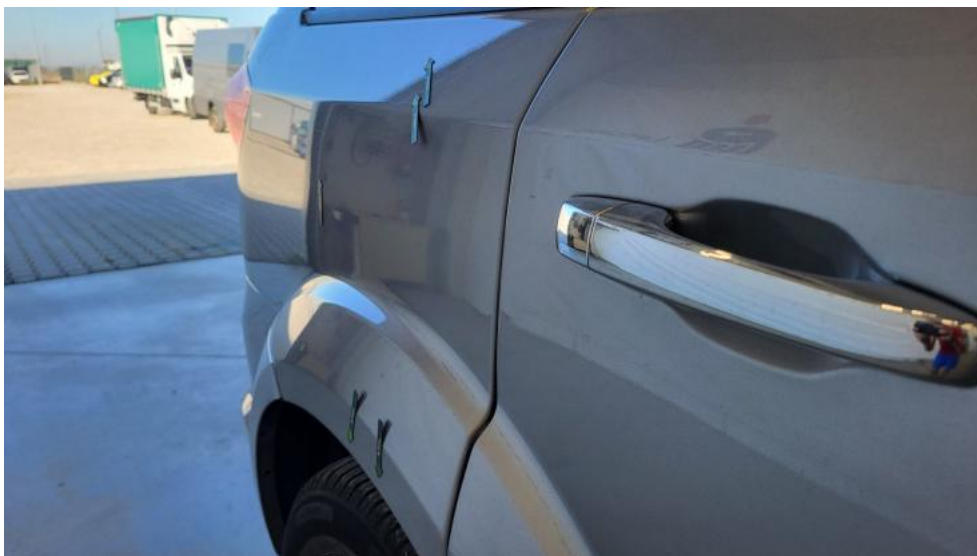
**Fot. 77.**

Błotnik tylny P / Ściana boczna P - Wgniecenie/odkształcenie 1

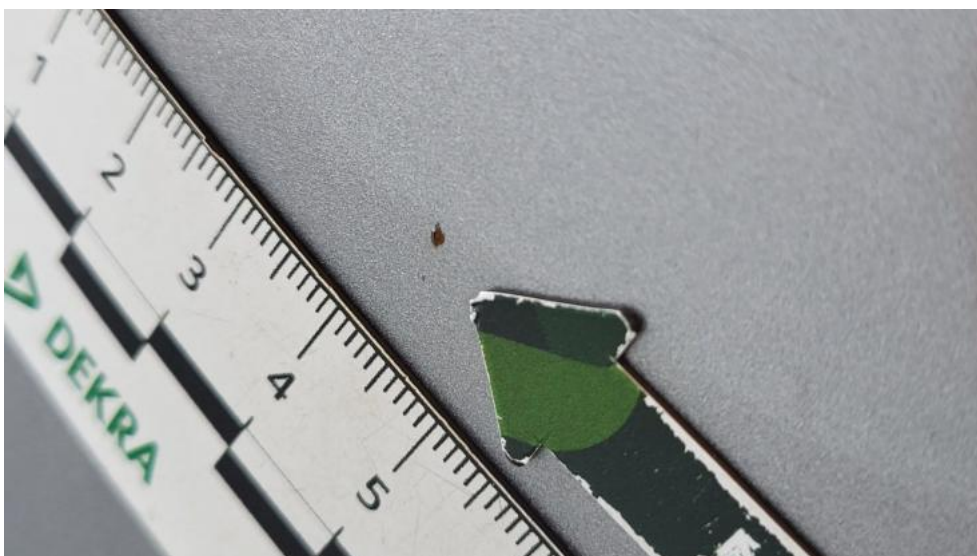
**Fot. 78.**

Błotnik tylny P / Ściana boczna P - Inne 1

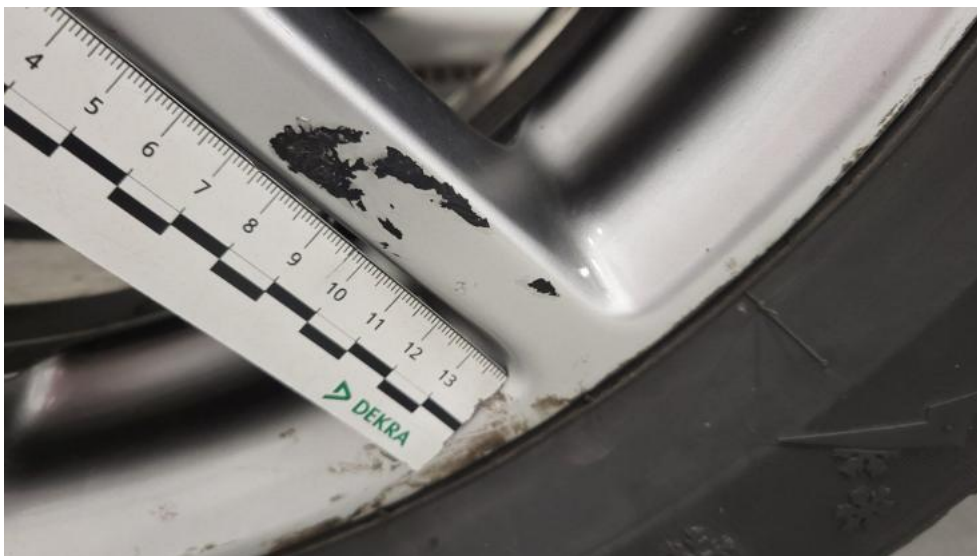
**Fot. 79.**

Felga aluminiowa tylna P - Rysa/odprysk 1

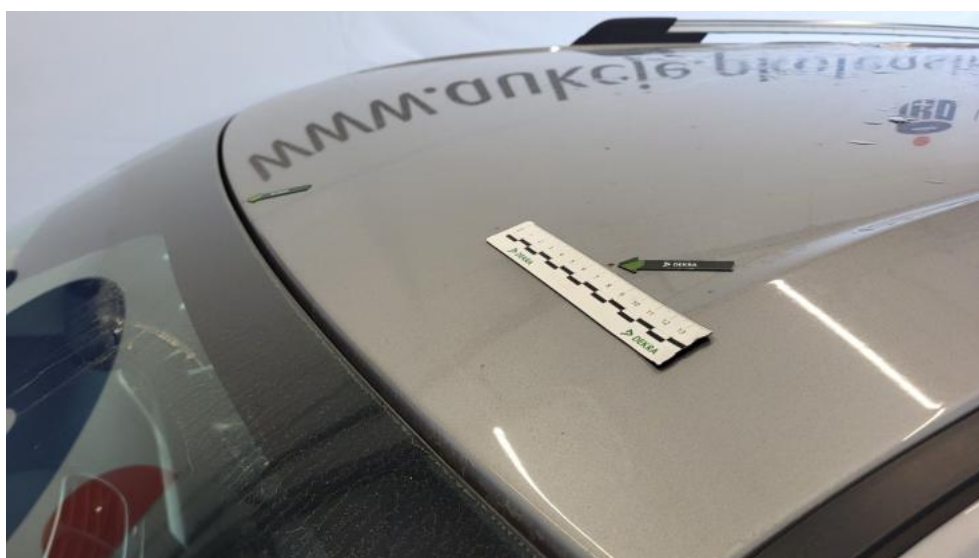
**Fot. 88.**

Dach - zdjęcie poglądowe 1

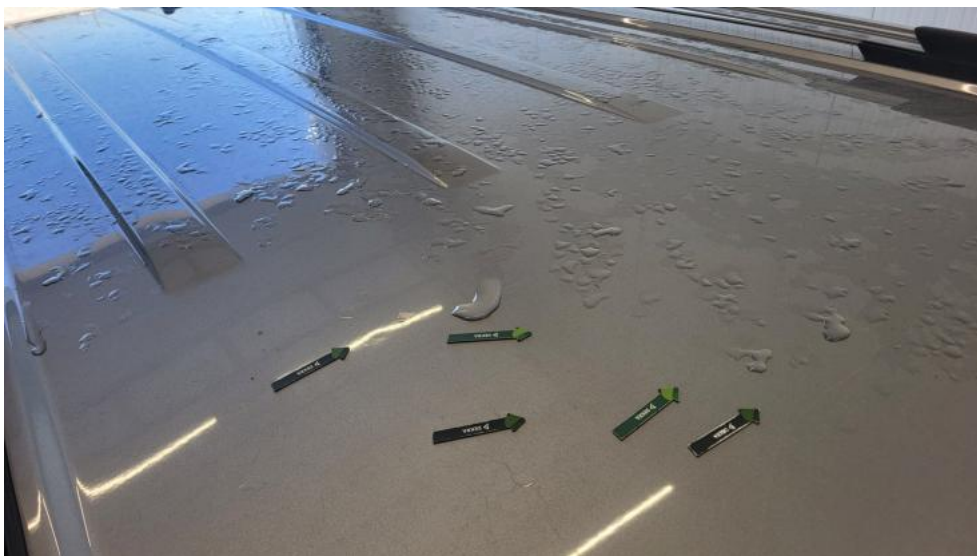
**Fot. 89.**

Dach - Wgniecenie/odkształcenie 1

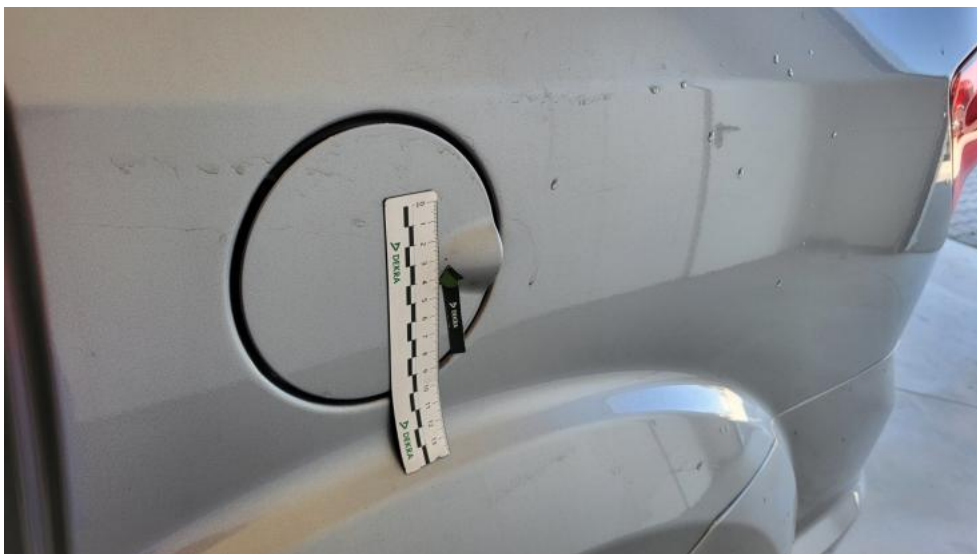
**Fot. 91.**

Błotnik tylny L / Ściana boczna L - zdjęcie poglądowe 1

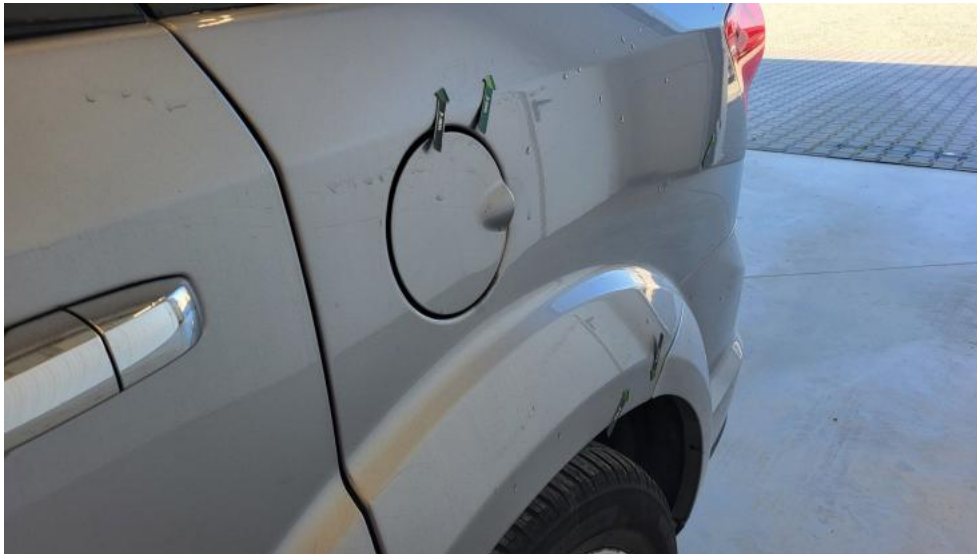
**Fot. 93.**

Błotnik tylny L / Ściana boczna L - Wgniecenie/odkształcenie 1

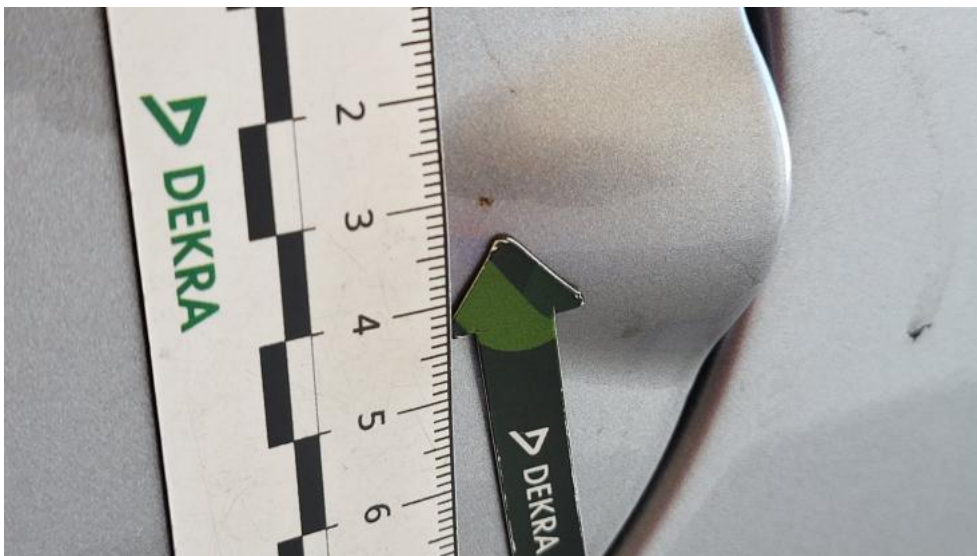
**Fot. 94.**

Błotnik tylny L / Ściana boczna L - Inne 1

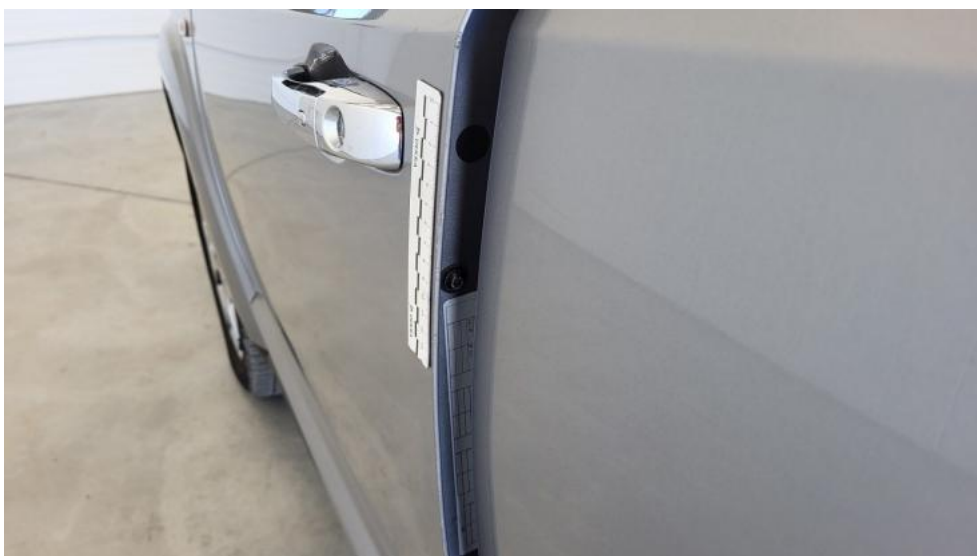
**Fot. 96.**

Drzwi przed L - zdjęcie poglądowe 1

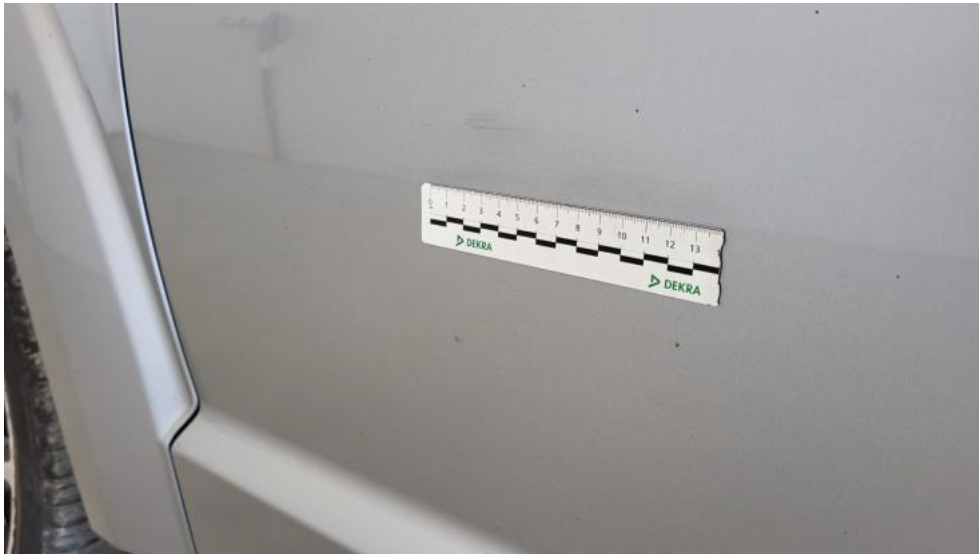
**Fot. 97.**

Drzwi przed L - Rysa/odprysk 1

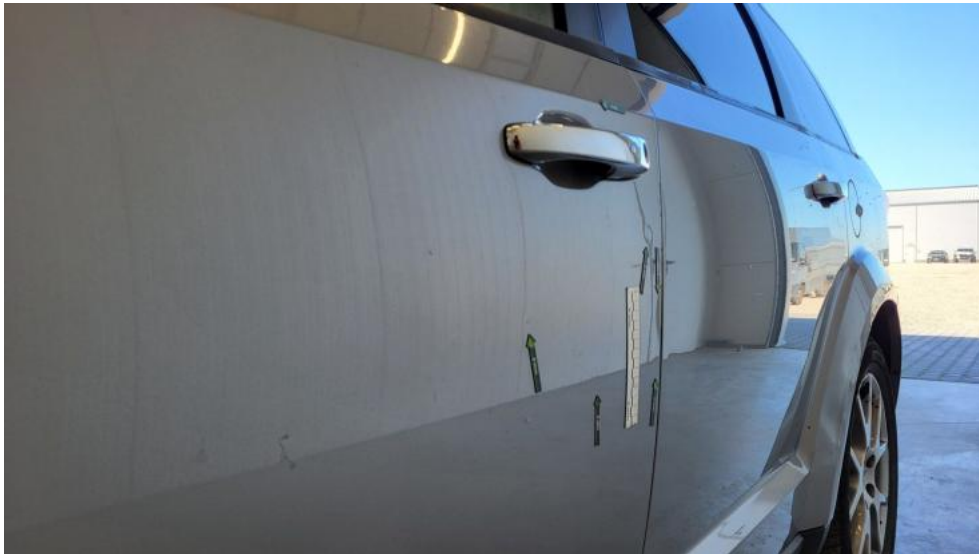
**Fot. 99.**

Drzwi przed L - Wgniecenie/odkształcenie 2

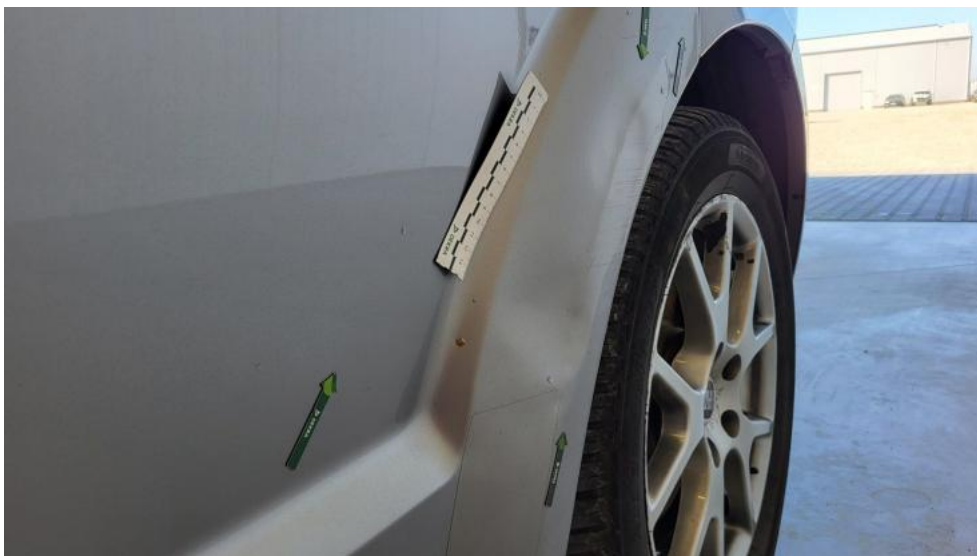
**Fot. 103.**

Drzwi tylne L - Wgniecenie/odkształcenie 1

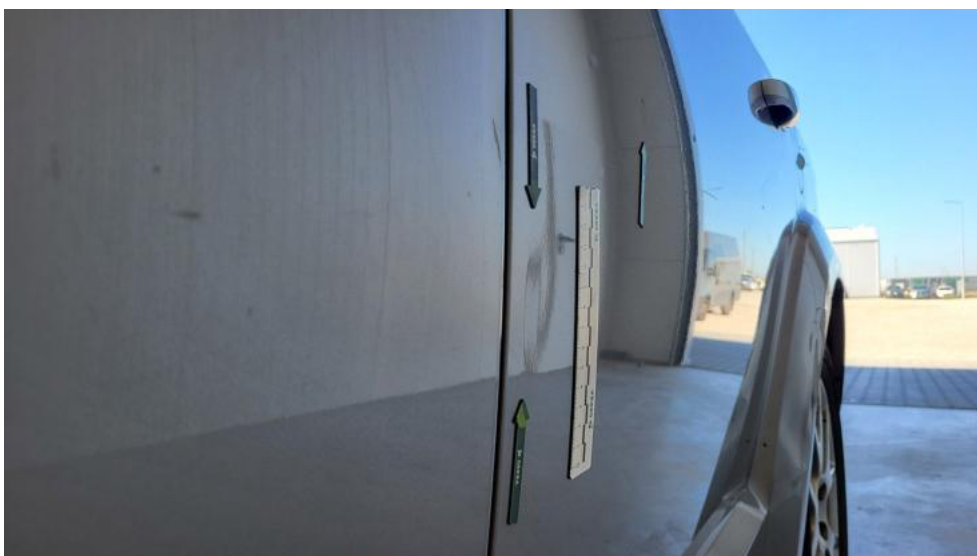
**Fot. 104.**

Drzwi tylne L - Wgniecenie/odkształcenie 2

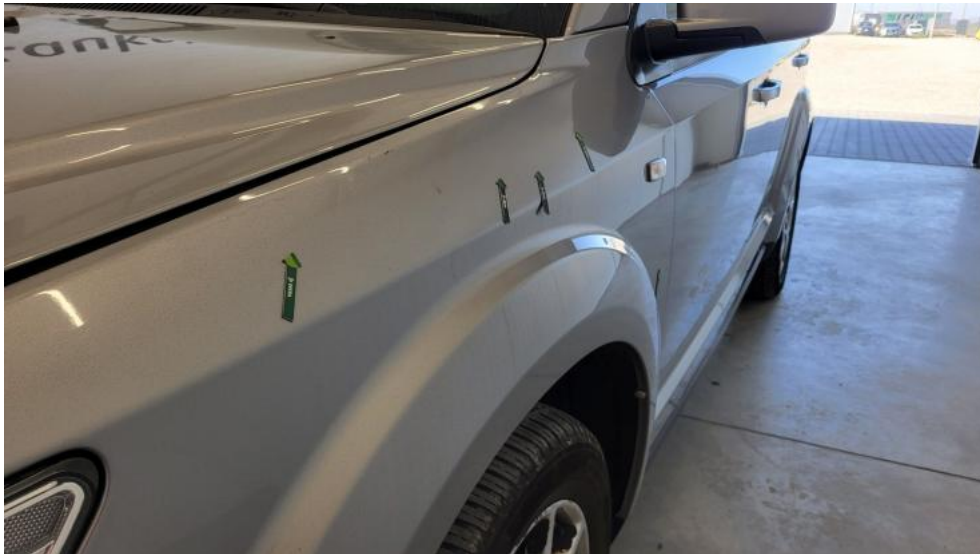
**Fot. 109.**

Błotnik przedni L - Wgniecenie/odkształcenie 1

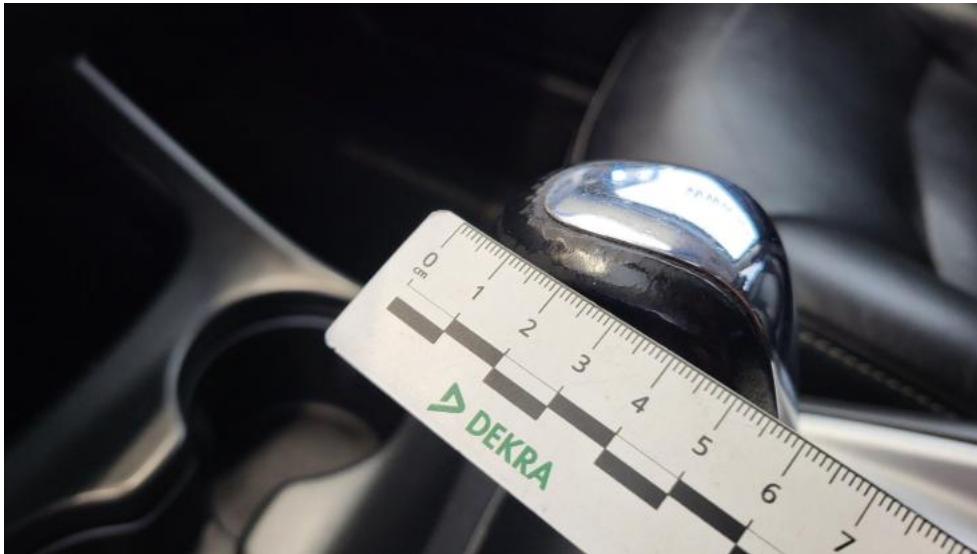
**Fot. 111.**

Gałka dźwigni zmiany biegów - Rysa/odprysk 1

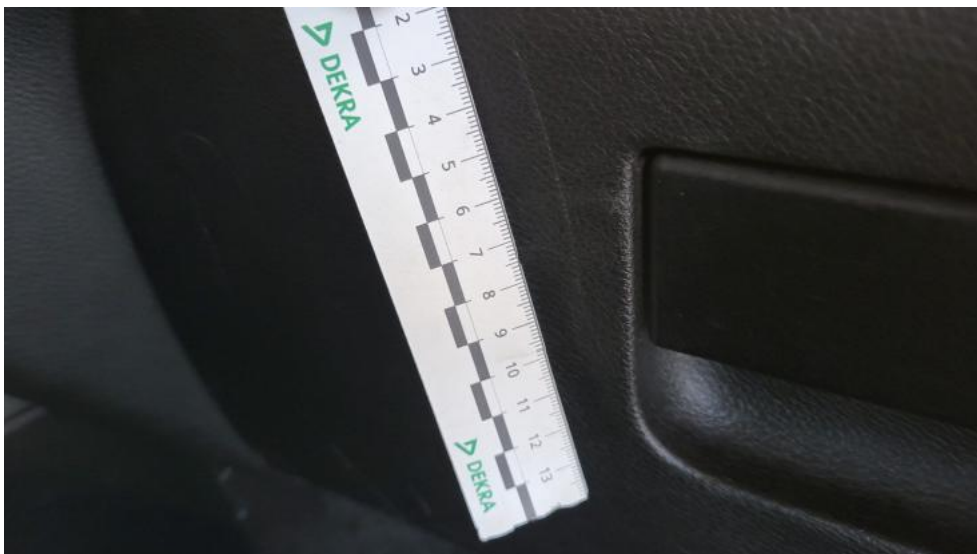
**Fot. 112.**

Pokrywa schowka deski rozdzielczej - Rysa/odprysk 1

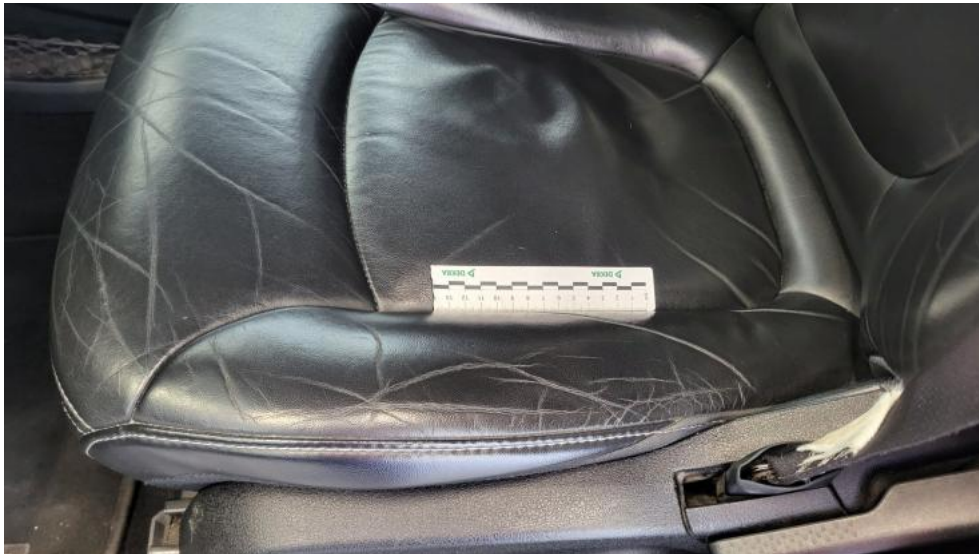
**Fot. 113.**

Fotel prz. lew. - Rysa/odprysk 1

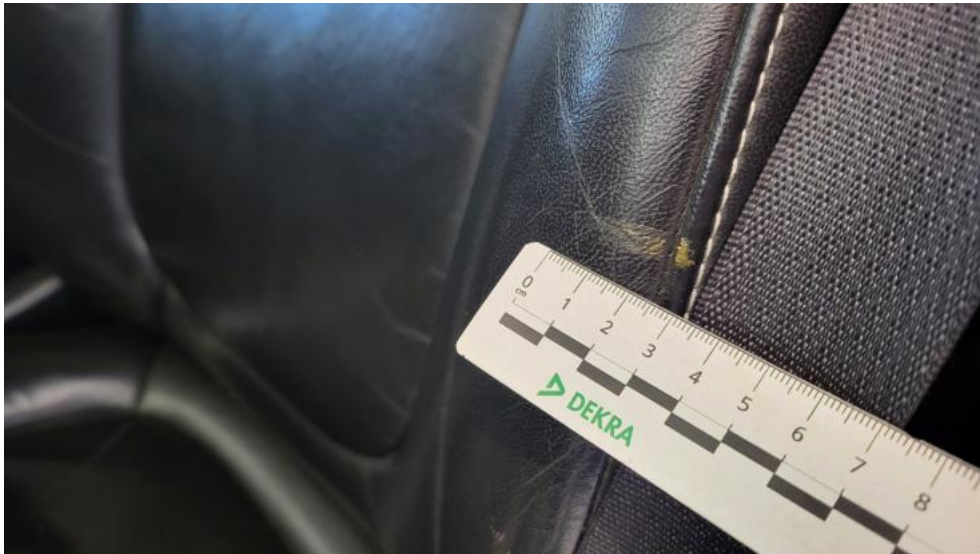
**Fot. 115.**

Fotel prz. lew. - Inne 1

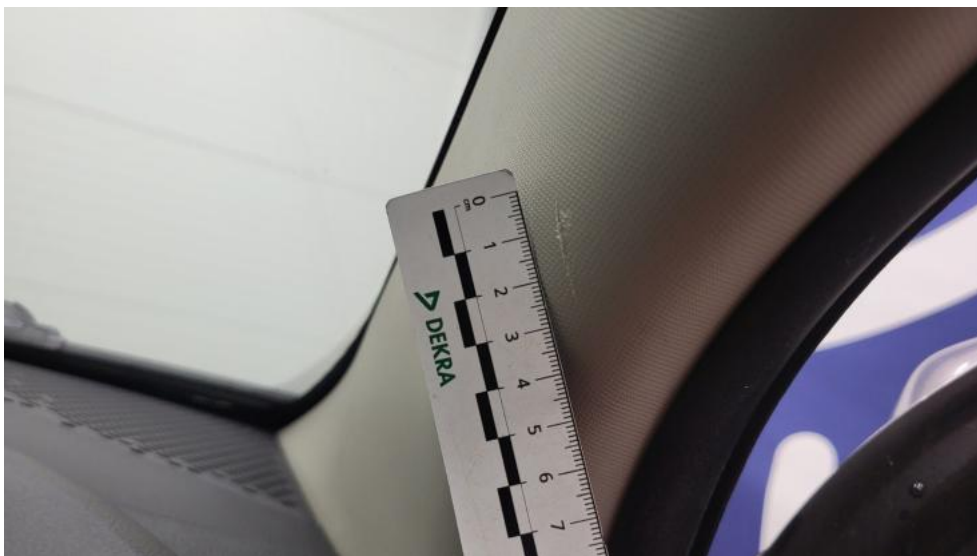
**Fot. 125.**

Wykładzina(y) słupka przedniego P - Rysa/odprysk 1
