Nr zlecenia DEKRA: PKOL(W)/LODZ/55888/26/06/17
Nr zlecenia/szkody: 22/038742
Data zlecenia: 17-06-2026

DEKRA Polska - Centrala
02-673 Warszawa, ul. Konstruktorska 12A

PKO Leasing SA
Świętokrzyska 36
00-116 Warszawa

Grupa obiektów (Eurotax)	samochody osobowe
Kod EC (Eurotax)	0157929
Producent	BMW
Model	Seria 7 [G70] 22-
Typ/wersja	740d xDrive mHEV M Sport sport
Rodzaj nadwozia	sedan
Liczba drzwi/liczba miejsc	4/5
Masa własna [kg]	2180
Dopuszczalna masa całkowita [kg]	2895
Rozstaw osi 1/2	3215
Rodzaj silnika	z zapłonem samoczynnym
Układ oczyszczana spalin	KSC
Pojemność silnika [ccm]	2993
Moc silnika [KM/kW]	286/210
Skrzynia biegów	automatyczna
Nr rejestracyjny	WU3266P
VIN	WBA21EJ070CM46997
Data 1. rejestracji	21-12-2022
Data nast. bad. techn.	20-12-2025
Rok produkcji	2022 (rok produkcji został zweryfikowany z zewnętrzną bazą danych)
Stan licznika [km]	105 874 (odczytany)
Kolor nadwozia/rodzaj powłoki	czarny/2-warstwowy metalizowany

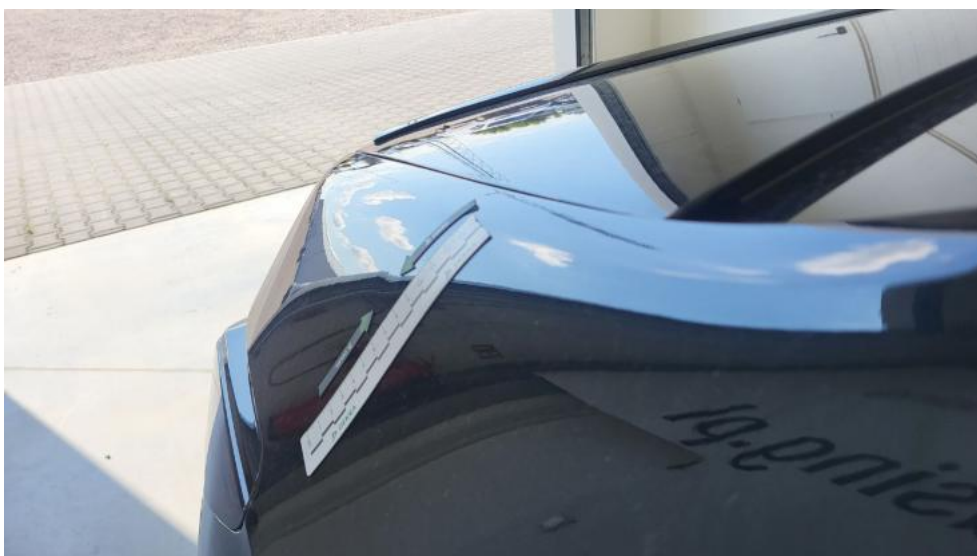
Fot. 66.
Błotnik tylny P / Ściana boczna P - Wgniecenie/odkształcenie 2

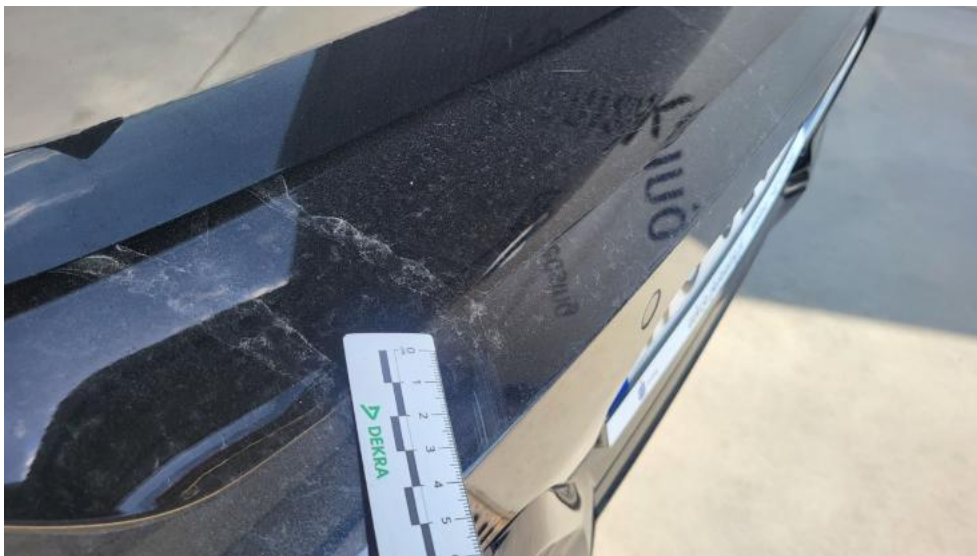
Fot. 69.
Zderzak tylny - Rysa/odprysk 2
