DEKRA's commission No. : PKOL(W)/LODZ/74972/26/08/11  
commission/ damage No. : 22/022399  
Date of commission: 11-08-2026

| Manufacturer | SKODA |
| Model | Octavia III 17-20 |
| Registration /record No. | BI298GL |

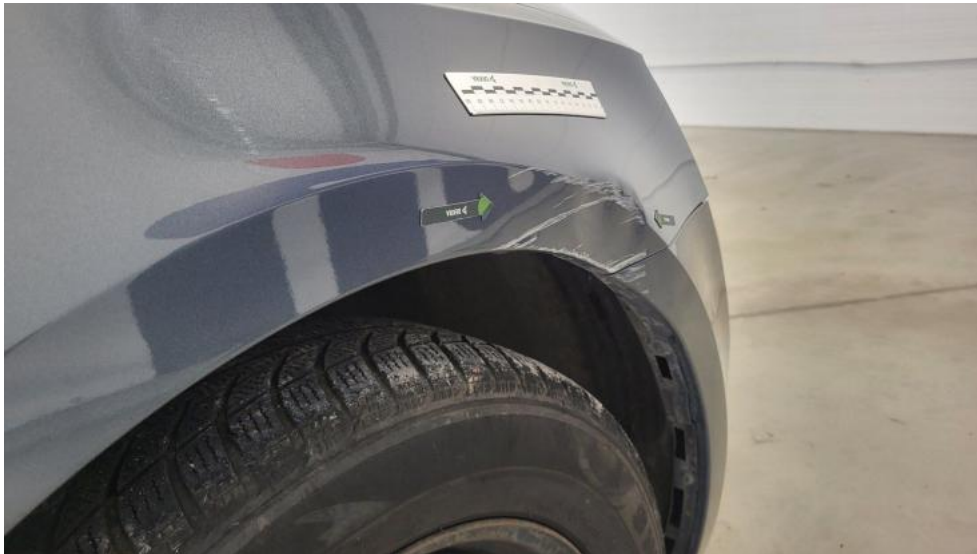
**Photo 45.**

Błotnik przedni P - Wgniecenie/odkształcenie 1

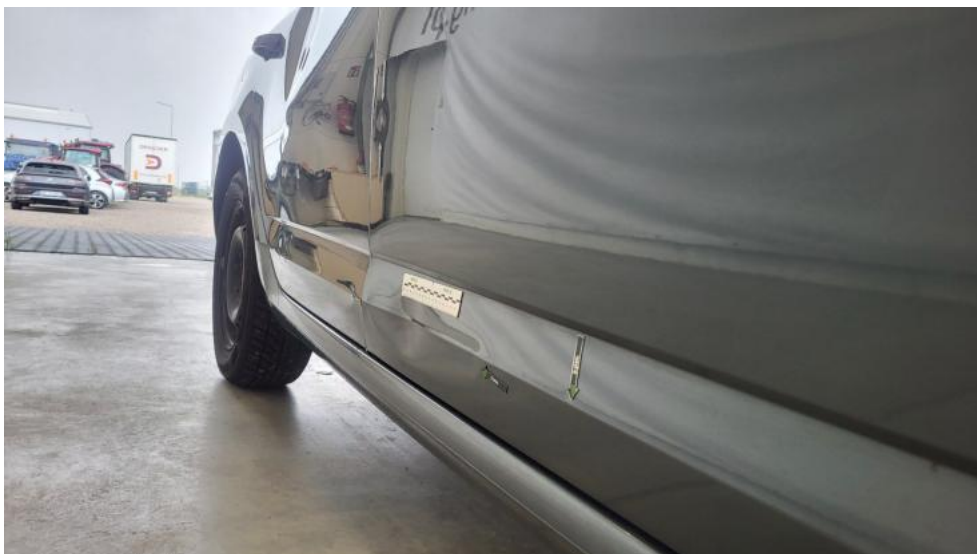
**Photo 46.**

Drzwi przednie P - Wgniecenie/odkształcenie 1

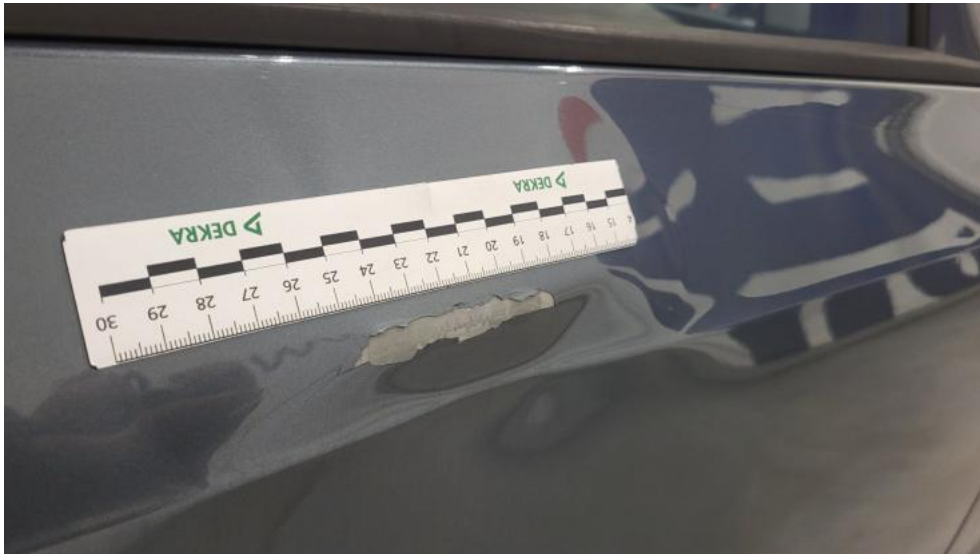
**Photo 47.**

Drzwi tylne P - Rysa/odprysk 1

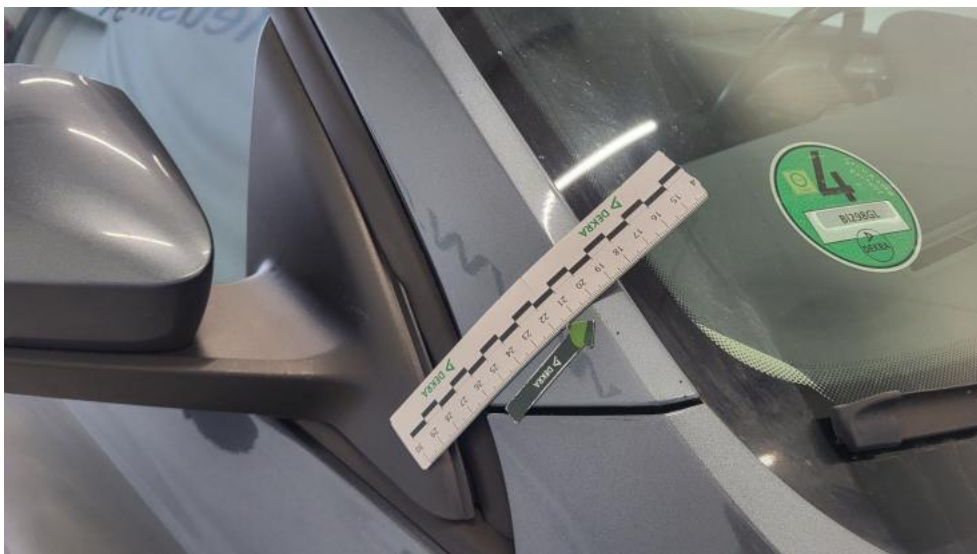
**Photo 51.**

Słupek przedni P - zdjęcie poglądowe 1

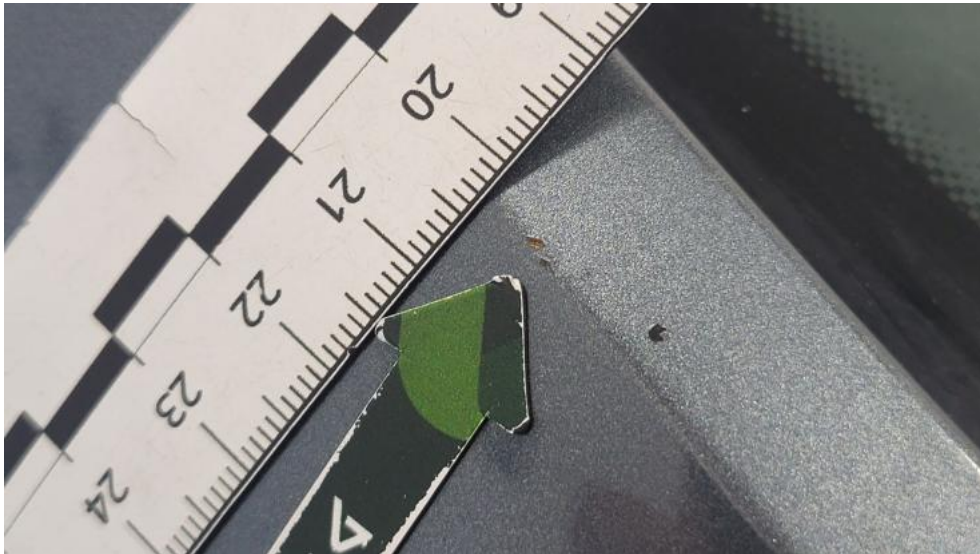
**Photo 53.**

Słupek przedni P - Inne 1

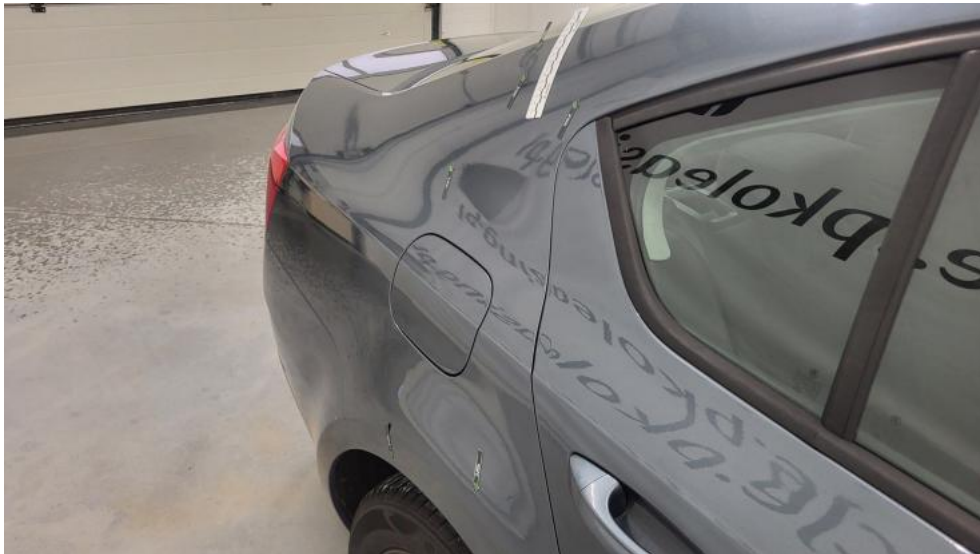
**Photo 57.**

Błotnik tylny P / Ściana boczna P - Wgniecenie/odkształcenie 2

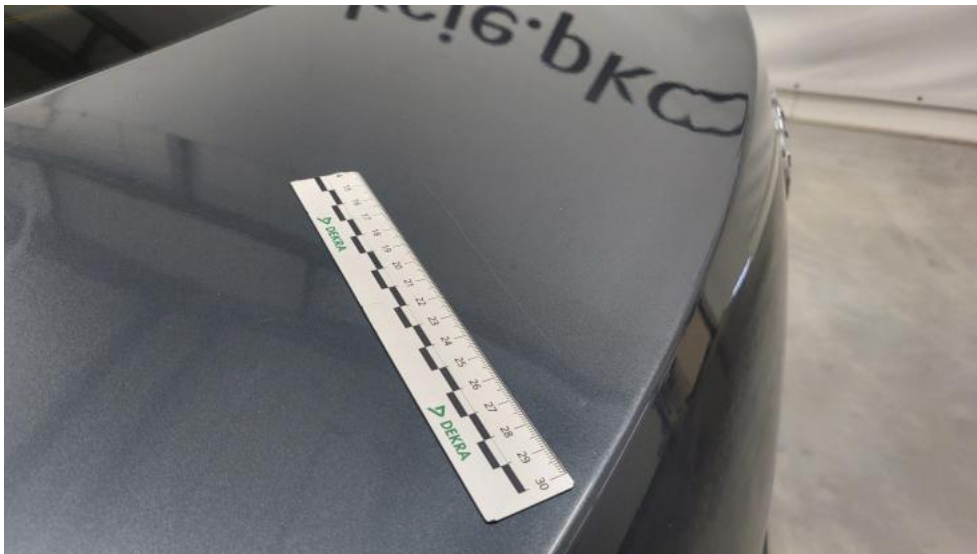
**Photo 63.**

Pokrywy bagażnika - Rysa/odprysk 2

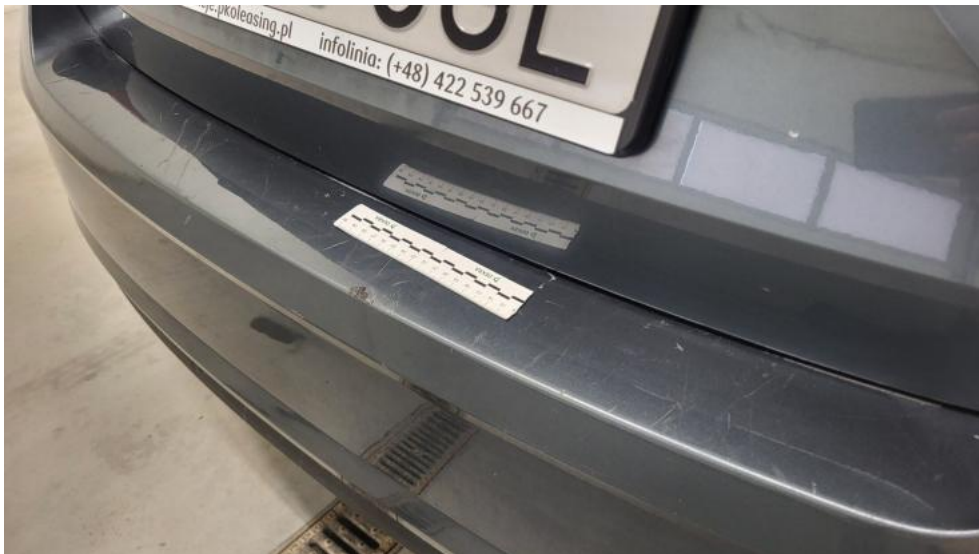
**Photo 67.**

Zderzak tylny - Rysa/odprysk 2

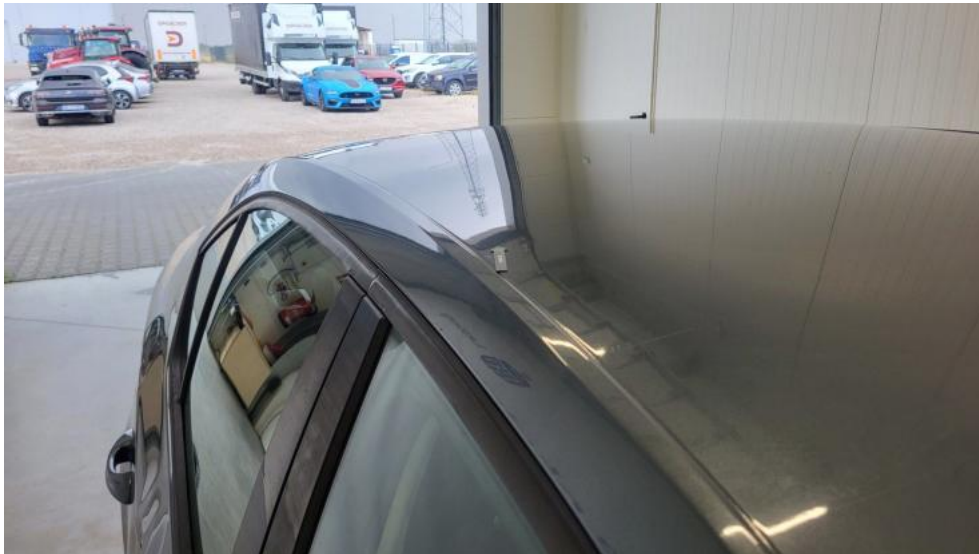
**Photo 69.**

Dach - Wgniecenie/odkształcenie 1

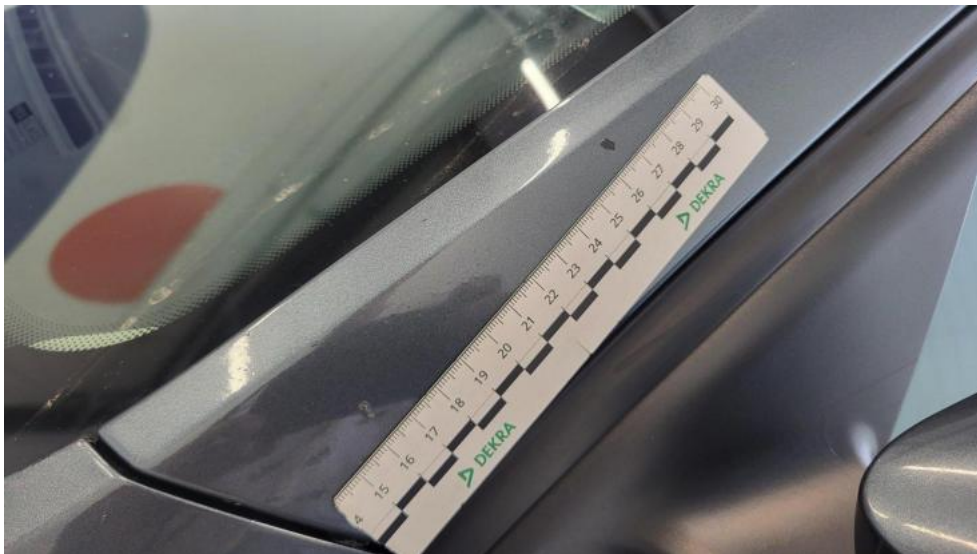
**Photo 83.**

Stupek przedni L - Rysa/odprysk 1

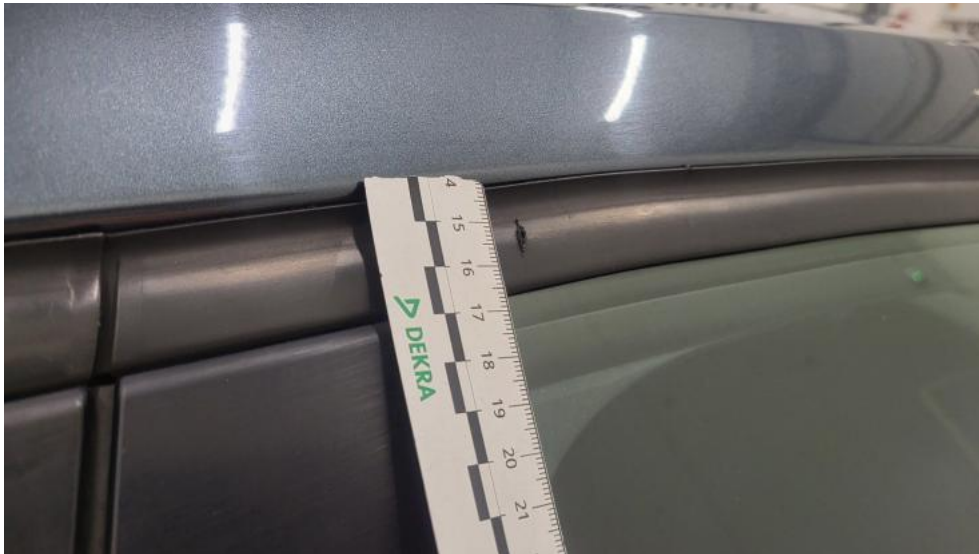
**Photo 85.**

Uszczelka szyby drzwi tyl L - Rysa/odprysk 1

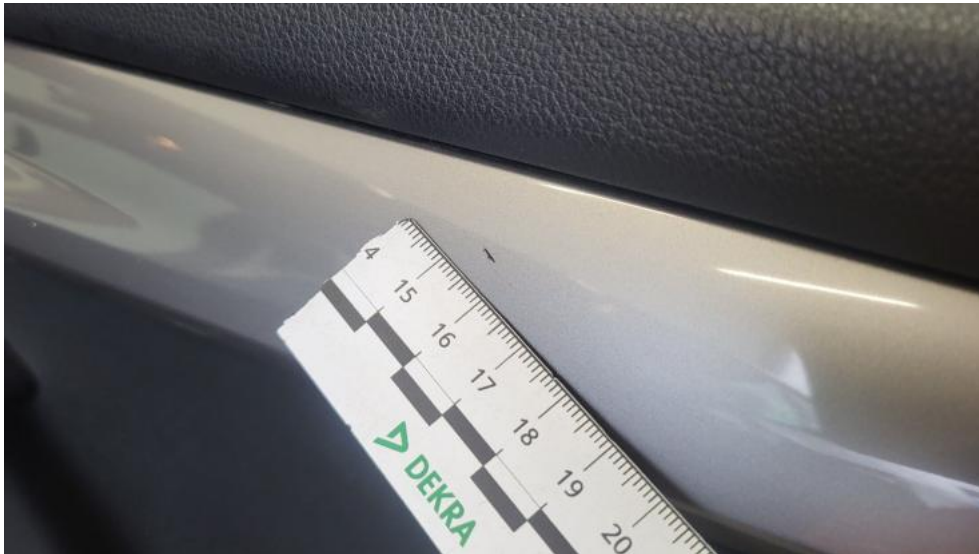
**Photo 93.**

Tapicerka drzwi przednich P - Rysa/odprysk 1

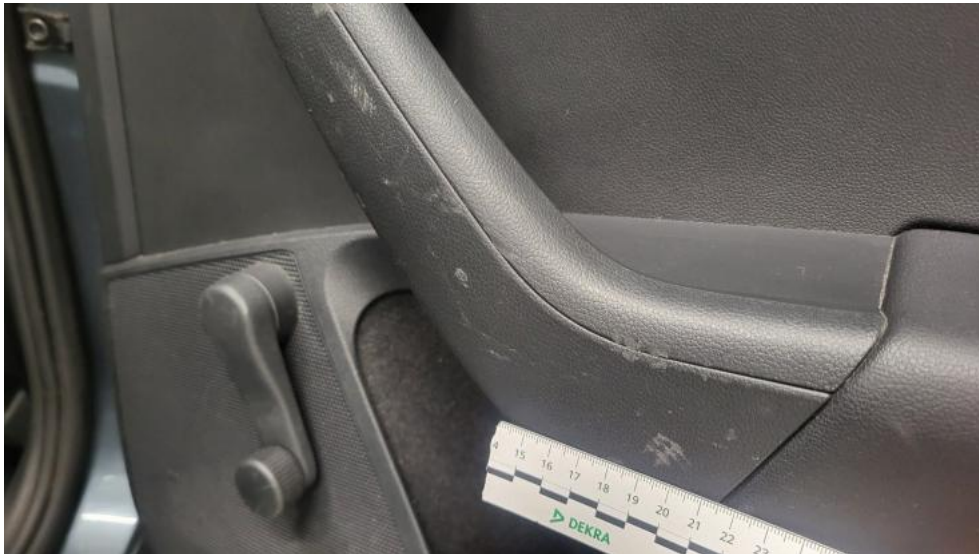
**Photo 95.**

Tapicerka drzwi tylnych P - Rysa/odprysk 1

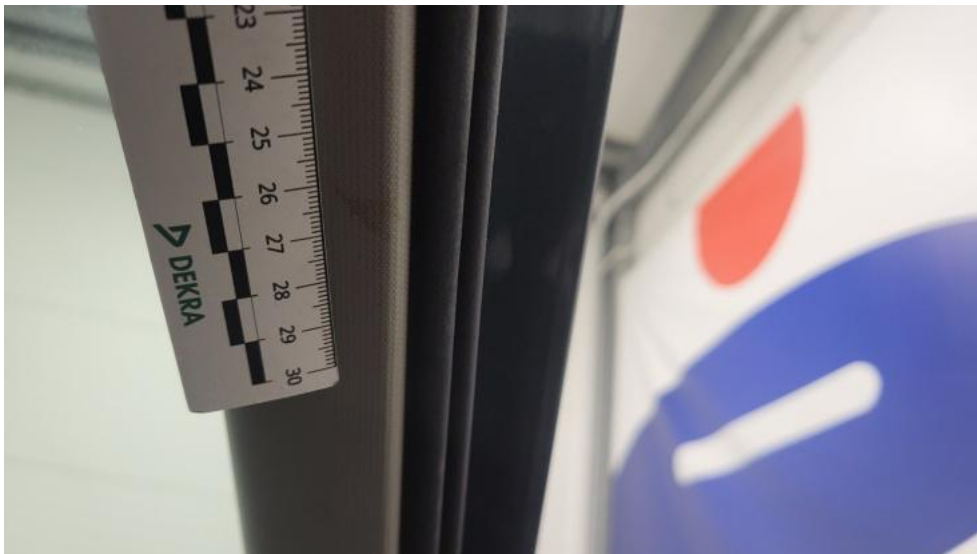
**Photo 99.**

Wykładzina(y) słupka przedniego P - Inne 1

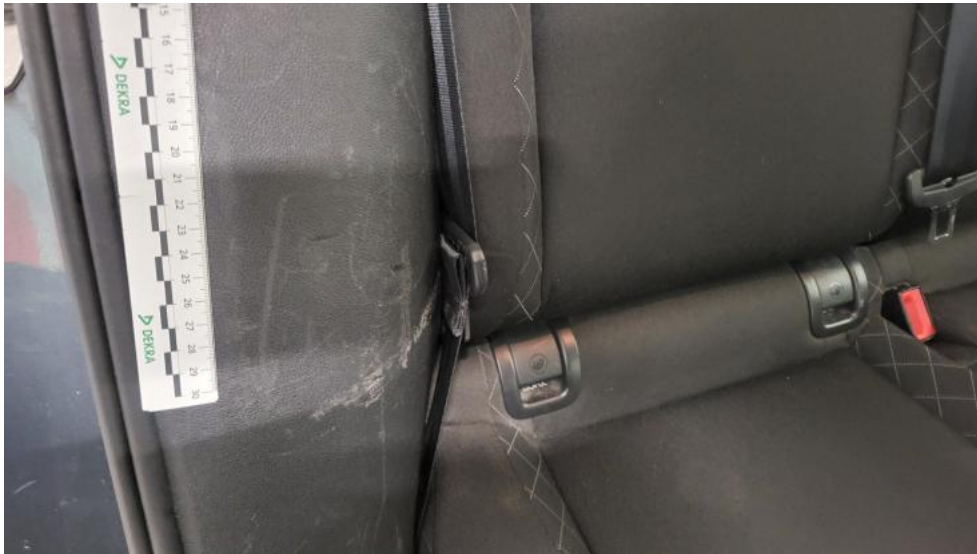
**Photo 101.**

Wykładzina(y) słupka tylnego P - Rysa/odprysk 1
