DEKRA's commission No. : PKOL(W)/LODZ/04971/26/01/21
commission/ damage No. : PS22/02930
Date of commission: 21-01-2026

Group of objects (Eurotax)	cars
EC code (Eurotax)	0109031
Manufacturer	AUDI
Model	A6 Avant [4G] 14-18
Type / version	A6 3.0 TDI Quattro S tronic
Body type	KOM
Number of doors / seats	5/5
Curb weight [kg]	1830
Gross vehicle weight [kg]	2460
Wheelbase 1/2	2912
Engine type	Automatic ignition
Pollution reduction system	DPF
Engine capacity [ccm]	2967
Engine Power [hp/kW]	218/160
Gearbox	automatic
Registration /record No.	SK535WN
VIN / serial number	WAUZZZ4G9HN107441
Date of first registration	04-04-2017
Date of next. tech. test	09-04-2026
Year of manufacture	2017 (year has been verified with the manufacturer's base)
Readout [km]	177 975 (read)
Body color / type of coating	black/double-layered, metallized

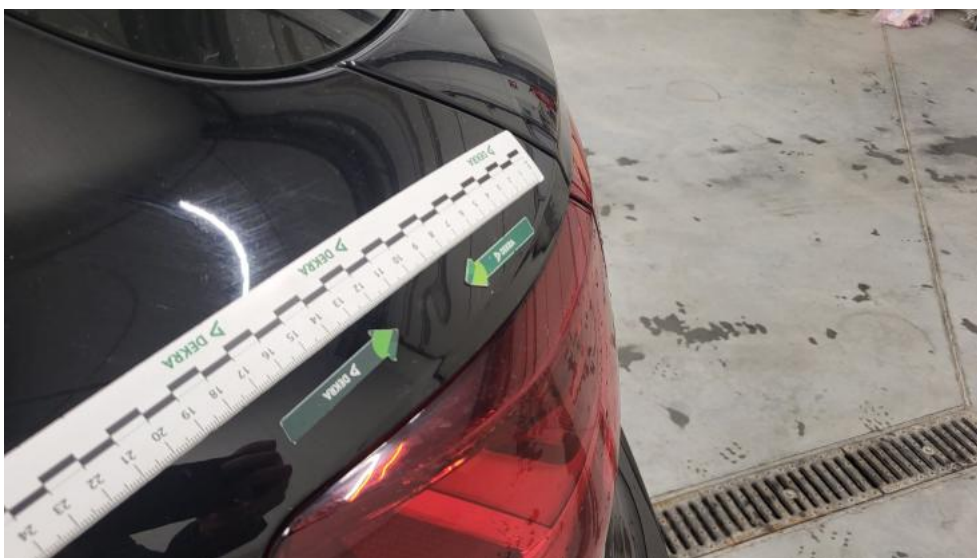
Photo 66.
Błotnik tylny L / Ściana boczna L - Wgniecenie/odkształcenie 1

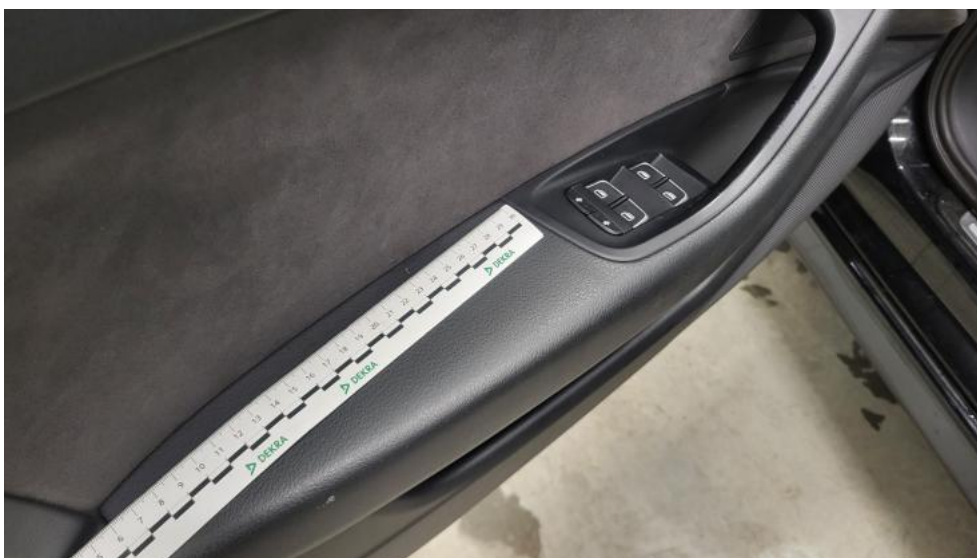
Photo 82.
Tapicerka drzwi przednich L - zdjęcie poglądowe 1
