Nr zlecenia DEKRA: PKOL(W)/LODZ/04344/26/01/19  
Nr zlecenia/szkody: 24/051975  
Data zlecenia: 19-01-2026

| Producent | VOLKSWAGEN |
| Typ/wersja | Passat 2.0 TDI Elegance DSG |
| VIN | WVWZZZ3CZLE063203 |

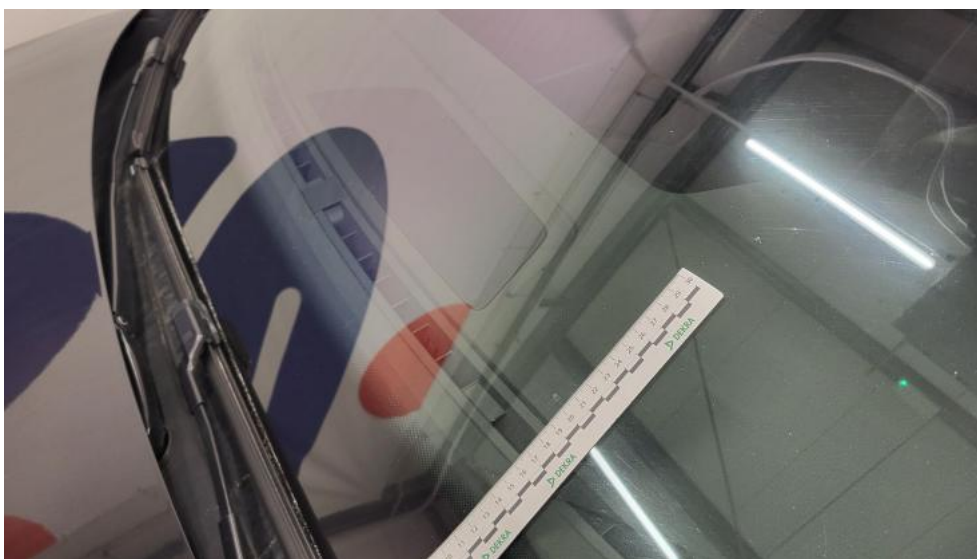
**Fot. 45.**

Szyba czołowa - zdjęcie poglądowe 1

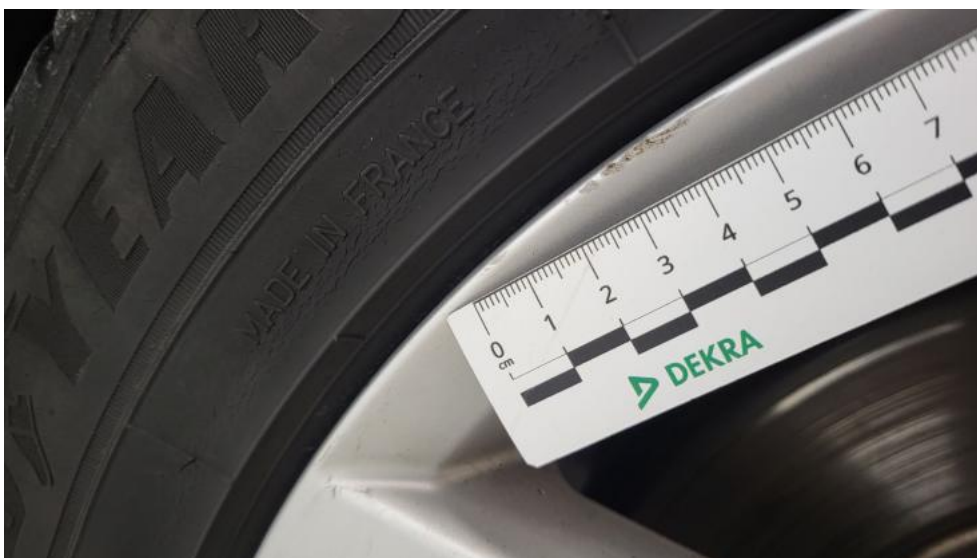
**Fot. 50.**

Felga aluminiowa przednia P - Rysa/odprysk 1

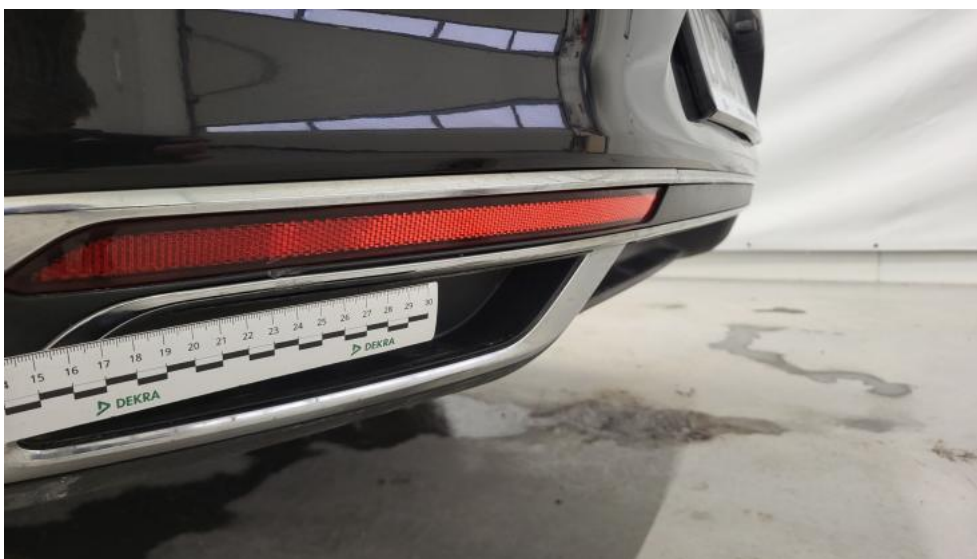
**Fot. 59.**

Listwa św zderzaka tylnego - zdjęcie poglądowe 1

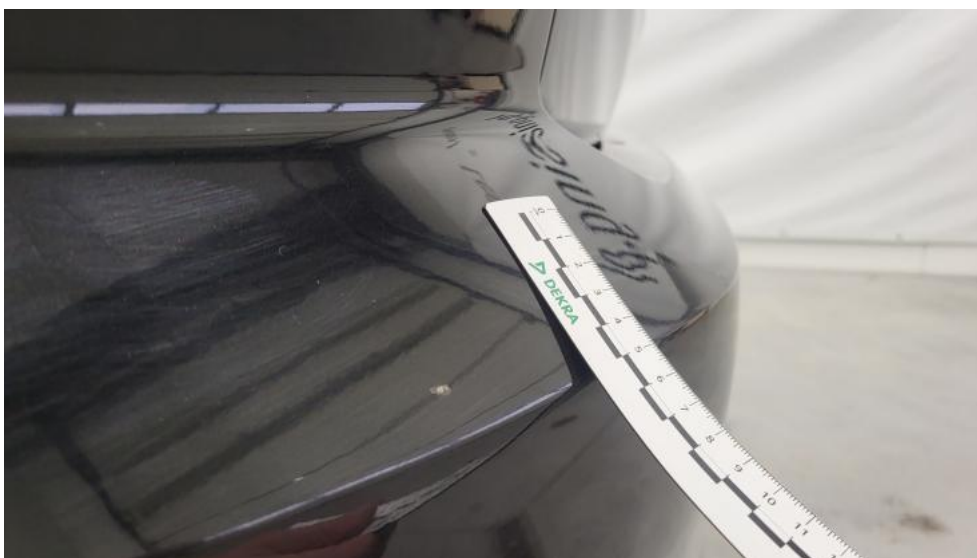
**Fot. 62.**  
Zderzak tylny - Wgniecenie/odkształcenie 1

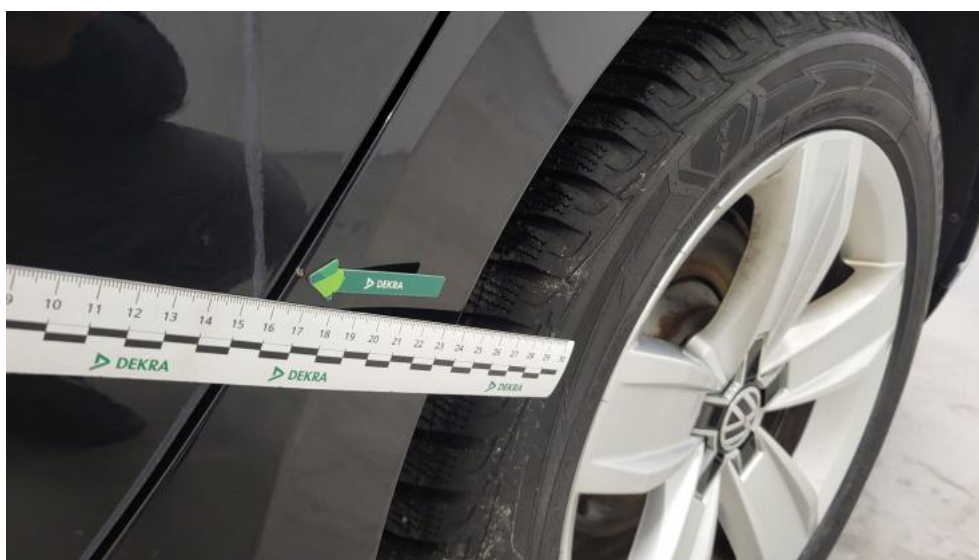
**Fot. 64.**

Błotnik tylny L / Ściana boczna L - zdjęcie poglądowe 1

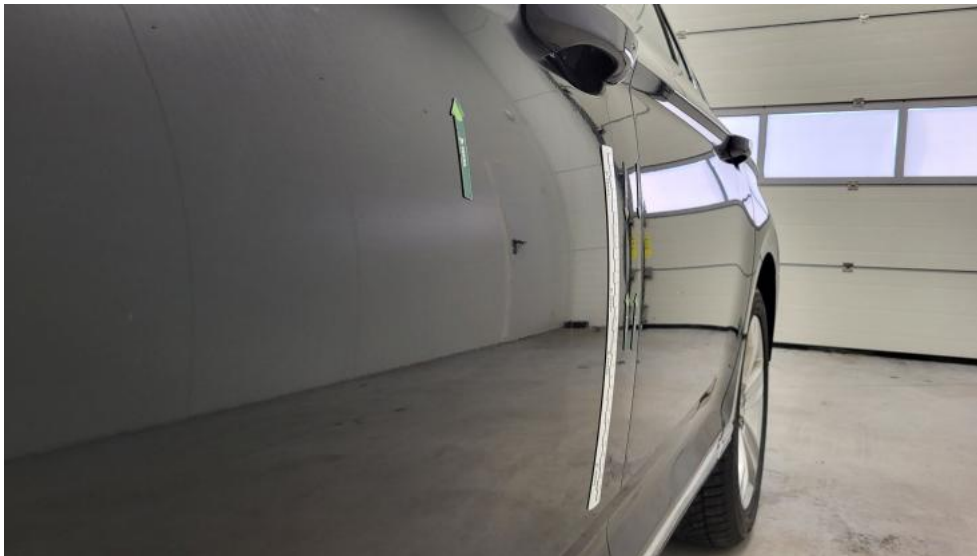
**Fot. 69.**

Drzwi przed L - Wgniecenie/odkształcenie 1

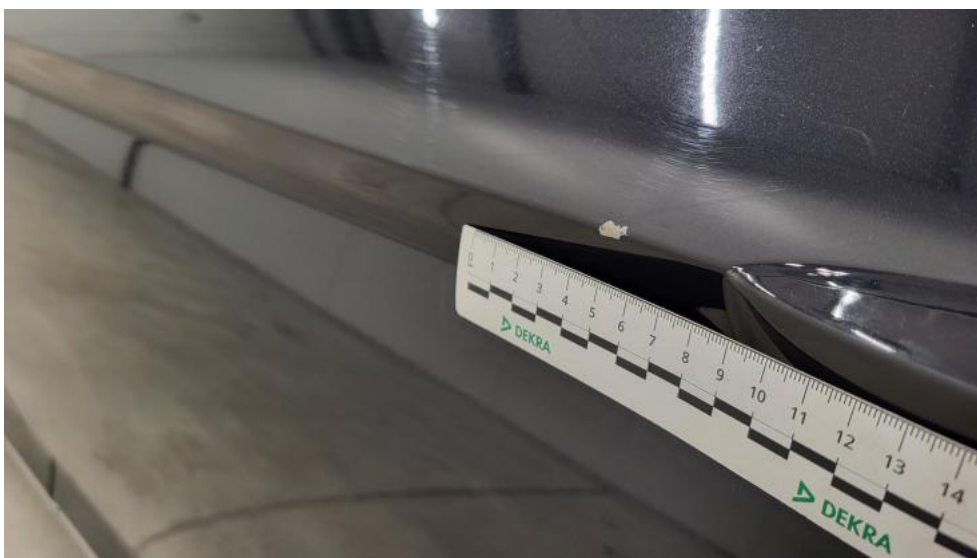
**Fot. 70.**

Drzwi tylne L - Rysa/odprysk 1

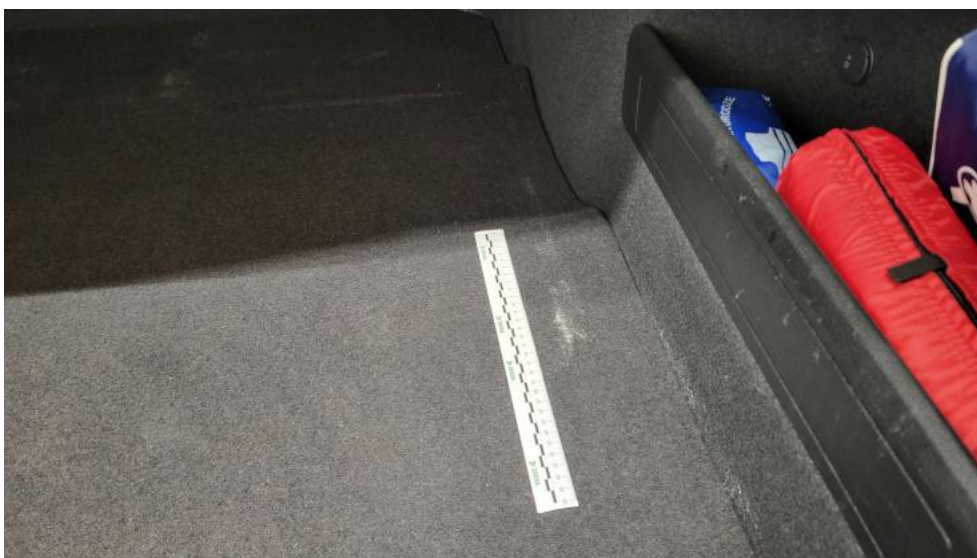
**Fot. 80.**

Wykładzina podłogi bagażnika - Inne 1
