Nr zlecenia DEKRA: PKOL(W)/LODZ/25807/25/04/08  
Nr zlecenia/szkody: FUTURA  
Data zlecenia: 08-04-2025

| Producent | VOLKSWAGEN |
| Typ/wersja | Caddy 1.4 TSI Trendline |
| Nr rejestracyjny | WD3210M |

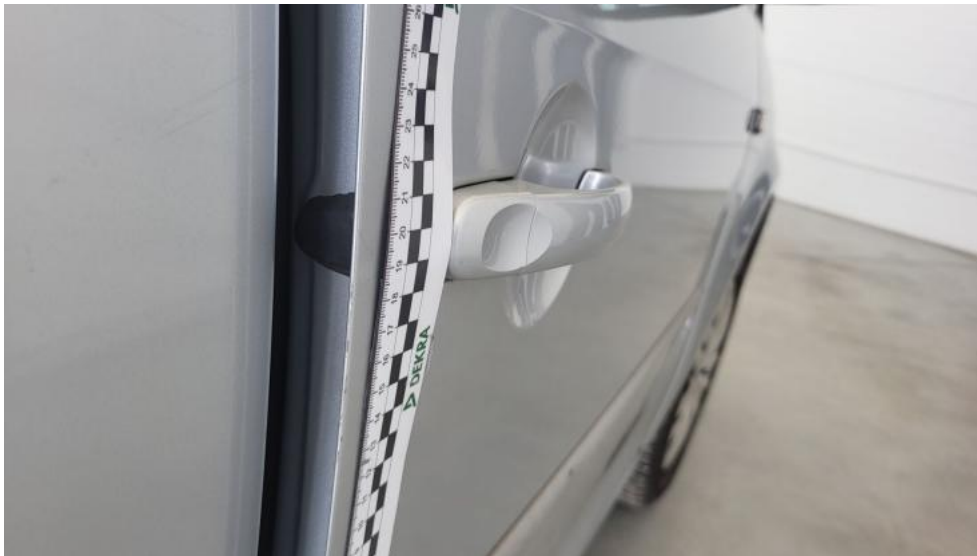
**Fot. 43.**

Drzwi przednie P - Rysa/odprysk 2

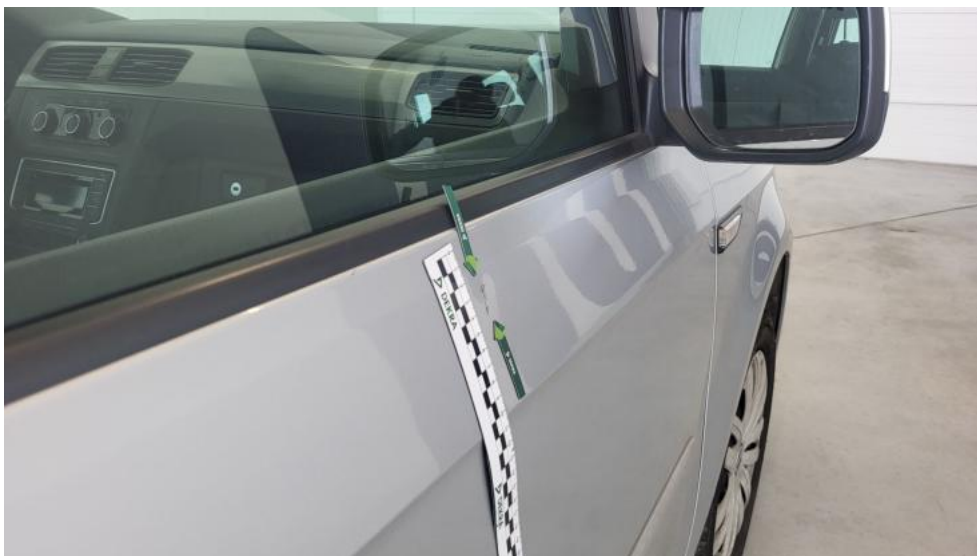
**Fot. 44.**

Drzwi przednie P - Wgniecenie/odkształcenie 1

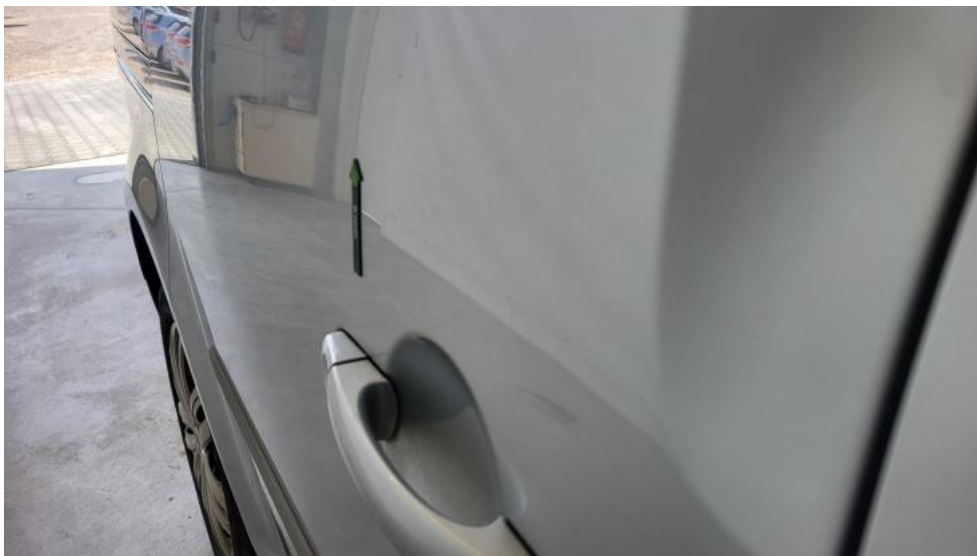
**Fot. 45.**

Drzwi tylne P - Wgniecenie/odkształcenie 1

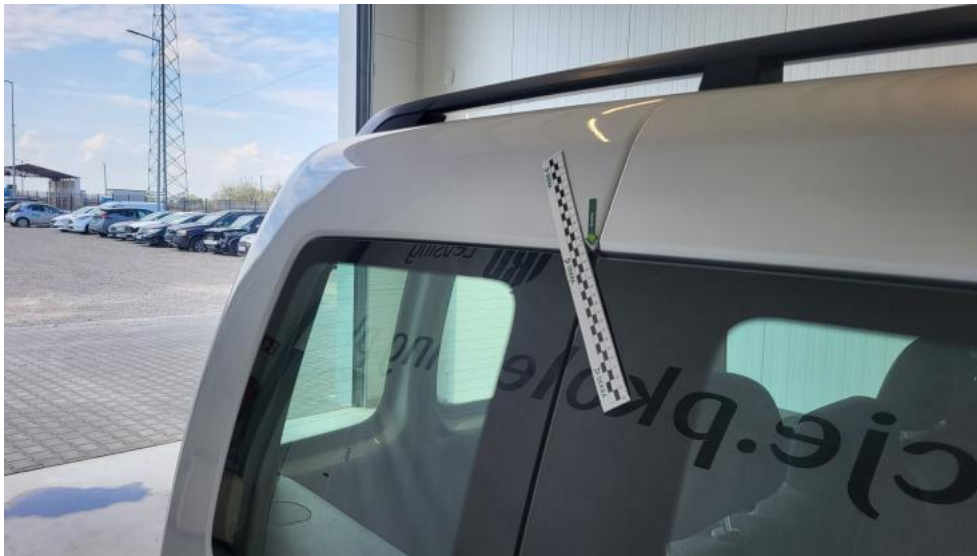
**Fot. 47.**

Błotnik tylny P / Ściana boczna P - zdjęcie poglądowe 1

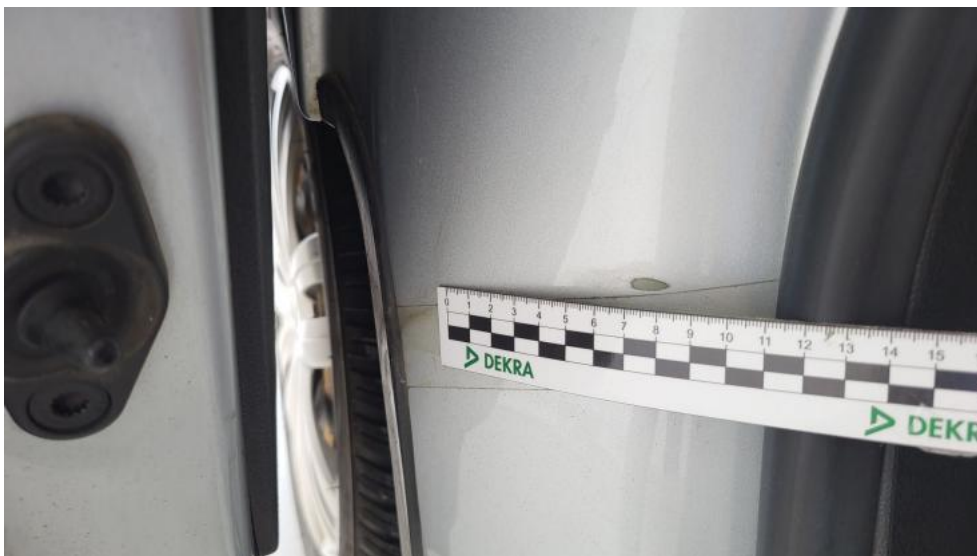
**Fot. 48.**

Błotnik tylny P / Ściana boczna P - Rysa/odprysk 1

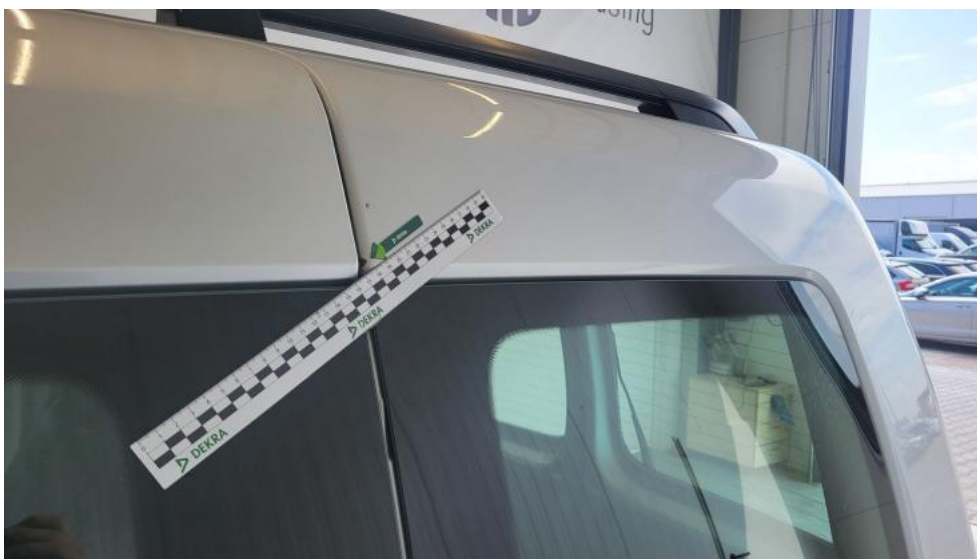
**Fot. 57.**

Błotnik tylny L / Ściana boczna L - zdjęcie poglądowe 1

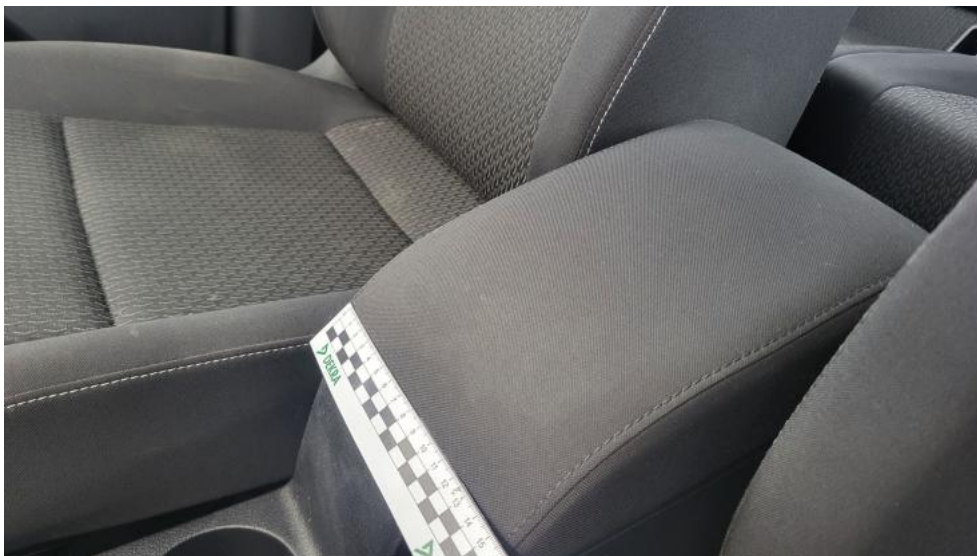
**Fot. 69.**

Podłokietnik środkowy przedni - Inne 1

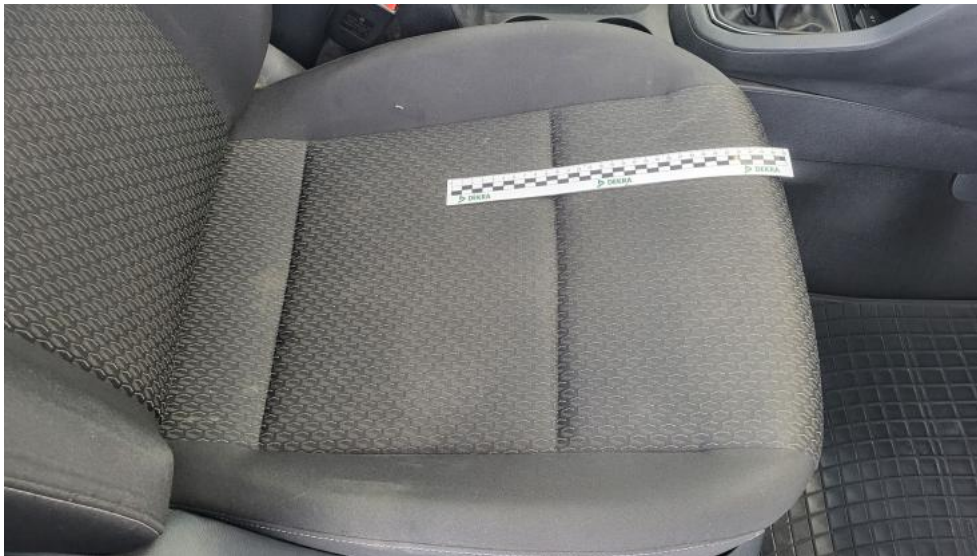
**Fot. 73.**  
Fotel prz. praw. - Inne 2
