DEKRA's commission No. : PKOL(W)/LODZ/41906/25/06/10  
commission/ damage No. : 20/030965  
Date of commission: 10-06-2025

**DEKRA Poland - Headquarters**  
02-673 Warszawa, ul. Konstruktorska 12A

| Manufacturer | TOYOTA |
| Type / version | Camry 2.5 Hybrid Comfort CVT |

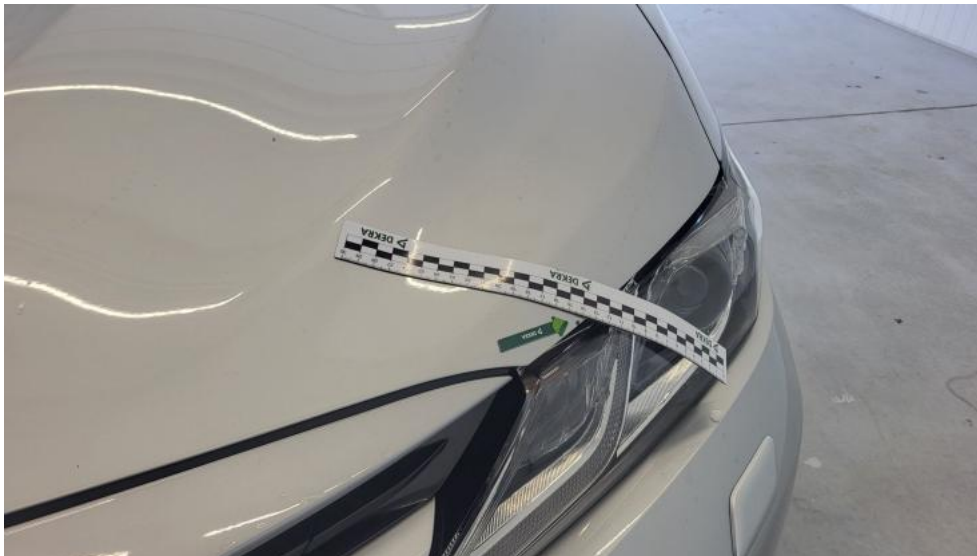
**Photo 39.**

Pokrywa komory silnika - zdjęcie poglądowe 1

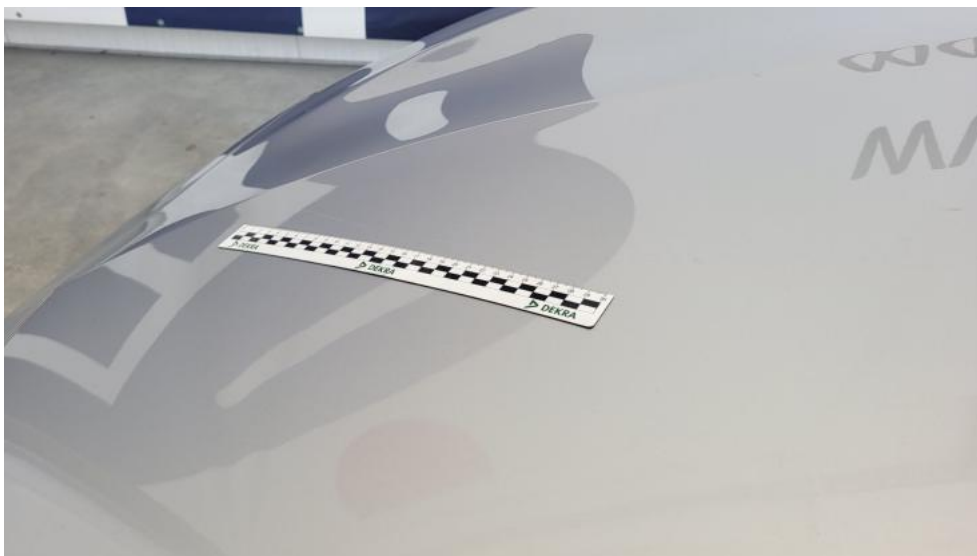
**Photo 40.**

Pokrywa komory silnika - Rysa/odprysk 1

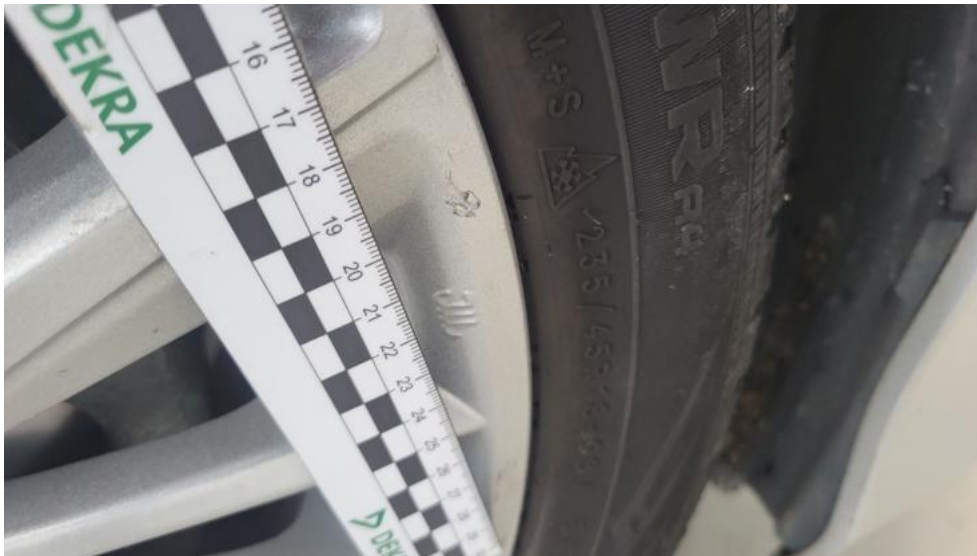
**Photo 49.**

Felga aluminiowa przednia P - Rysa/odprysk 1

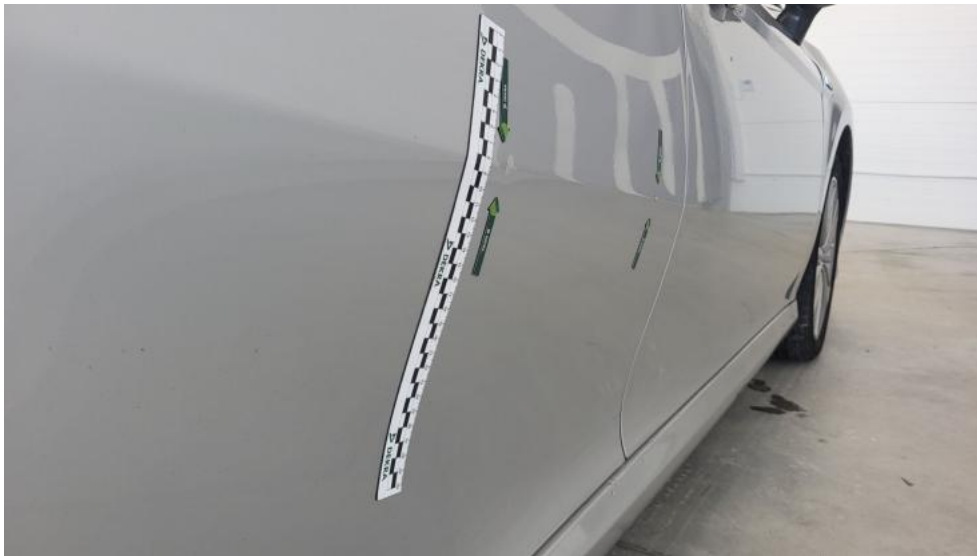
**Photo 51.**

Drzwi tylne P - Wgniecenie/odkształcenie 1

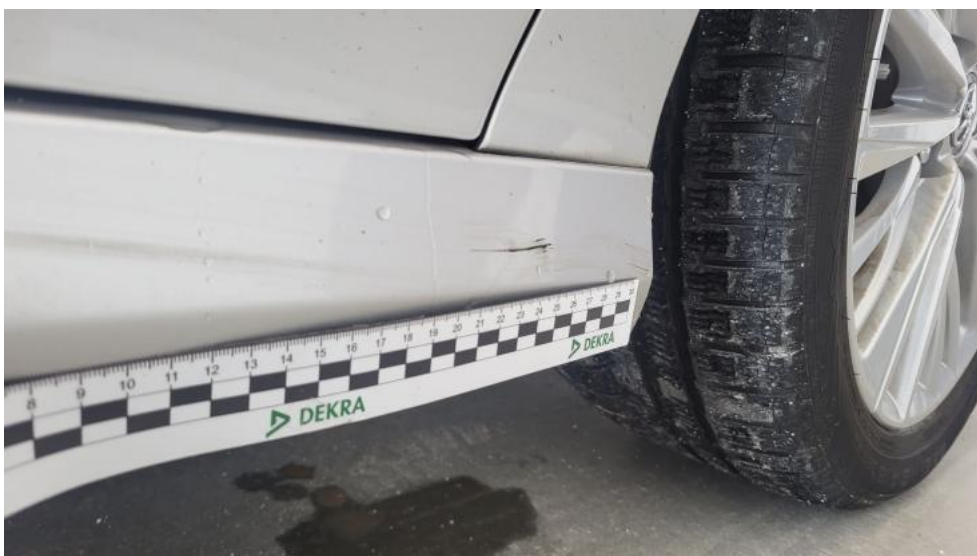
**Photo 52.**

Próg P - Wgniecenie/odkształcenie 1

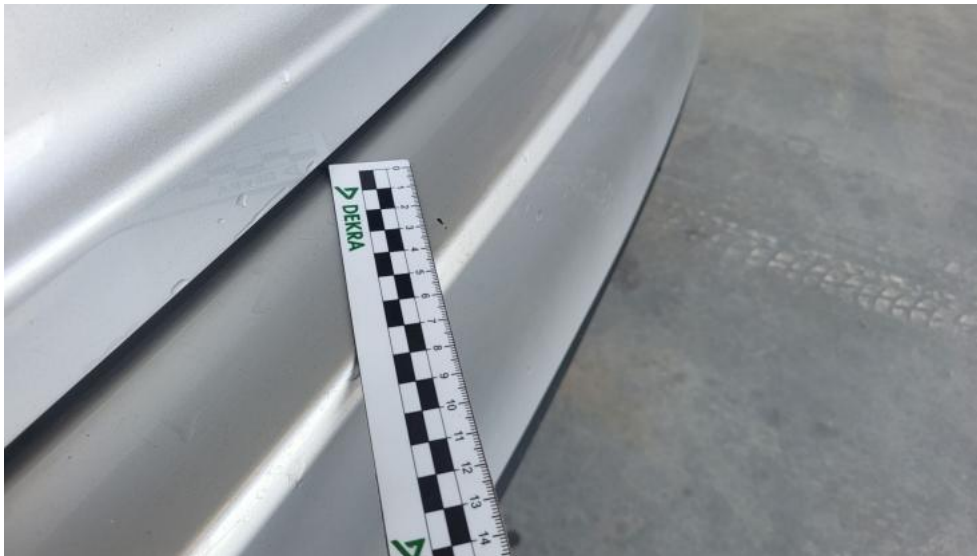
**Photo 57.**

Zderzak tylny - Rysa/odprysk 1

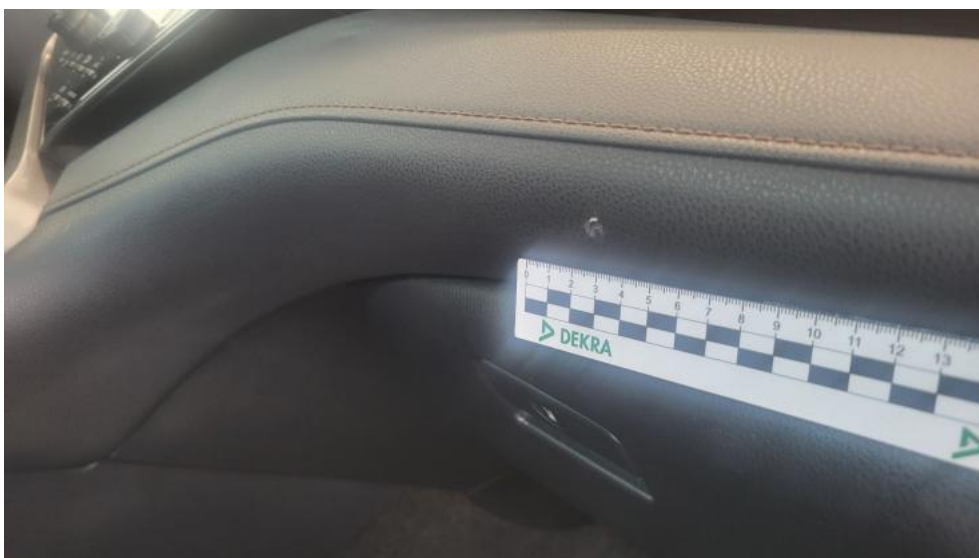
**Photo 70.**

Deska rozdzielcza - zdjęcie pogładowe 1

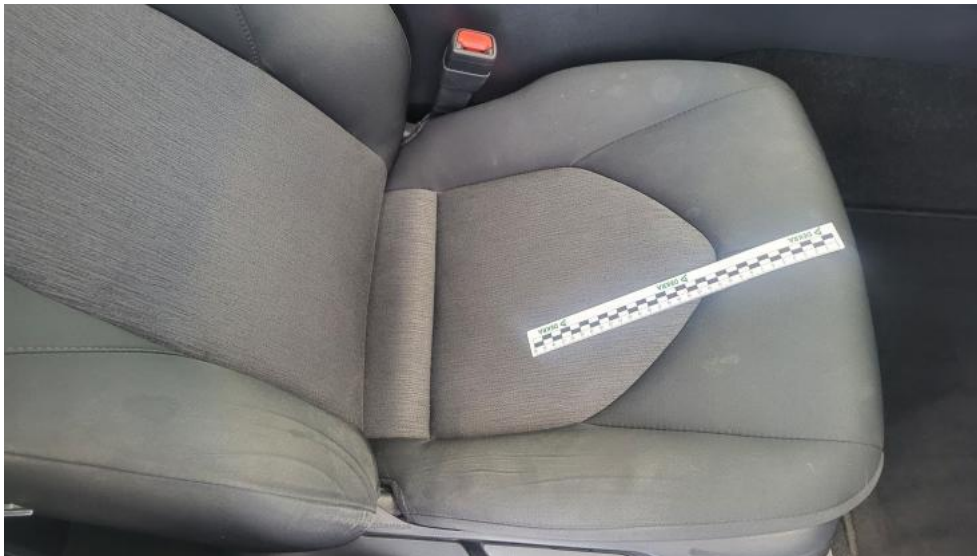
**Photo 73.**

Fotel prz. praw. - Inne 1
