DEKRA's commission No. : PKOL(W)/LODZ/39229/25/05/30  
commission/ damage No. : PS21/08016  
Date of commission: 30-05-2025

| Manufacturer | MERCEDES-BENZ |
| Model | CLA [C 117] 13-16 |
| Registration /record No. | WU2619N |

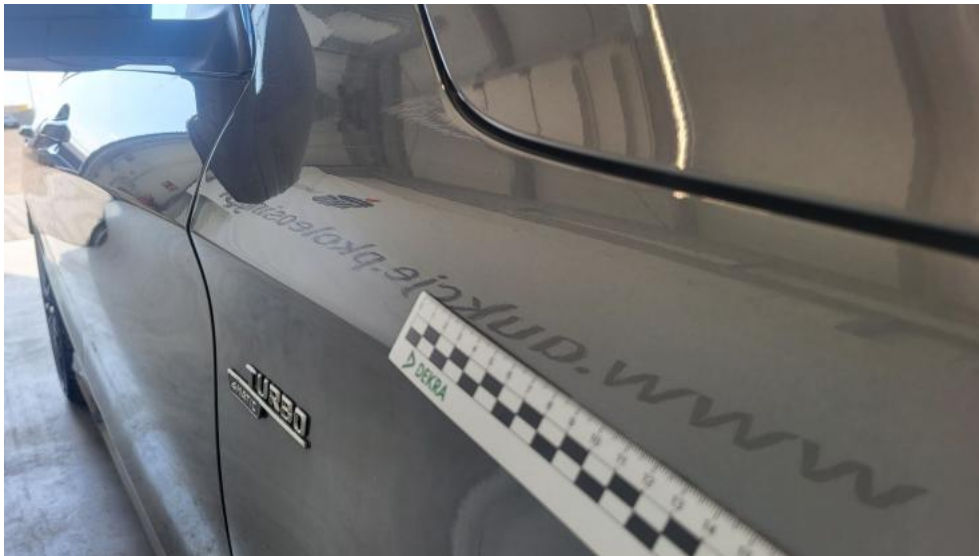
**Photo 55.**

Błotnik przedni P - Wgniecenie/odkształcenie 1

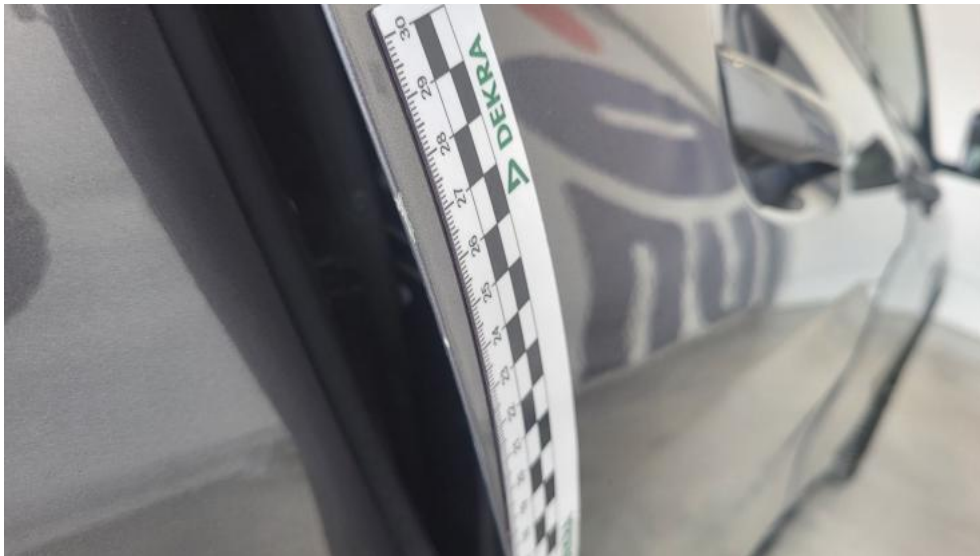
**Photo 59.**

Drzwi tylne P - Rysa/odprysk 1

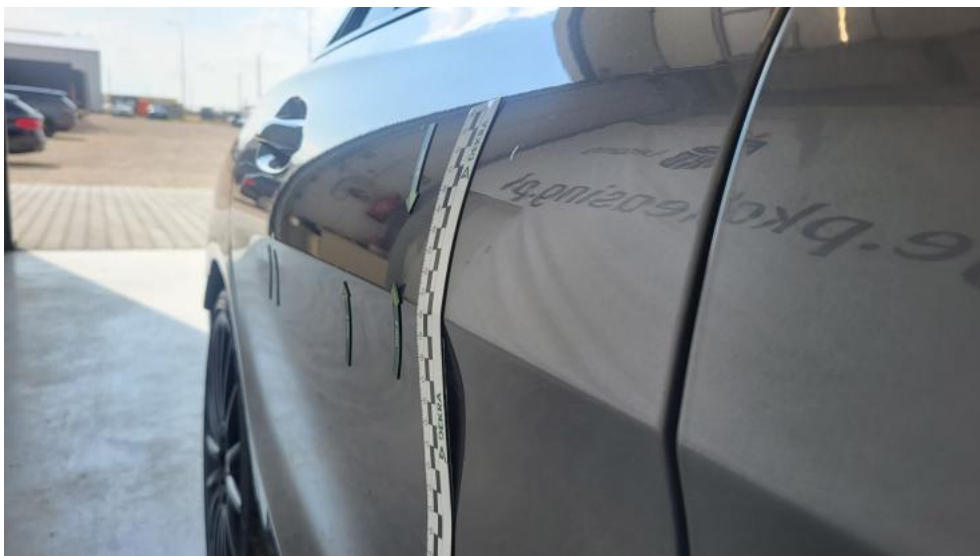
**Photo 60.**

Drzwi tylne P - Wgniecenie/odkształcenie 1

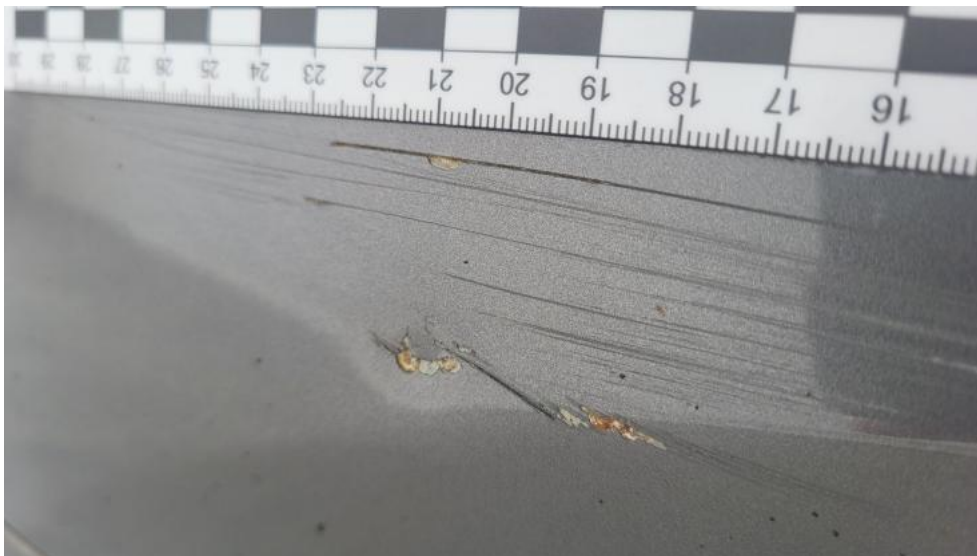
**Photo 63.**

Blotnik tylny P / Ściana boczna P - Inne 1

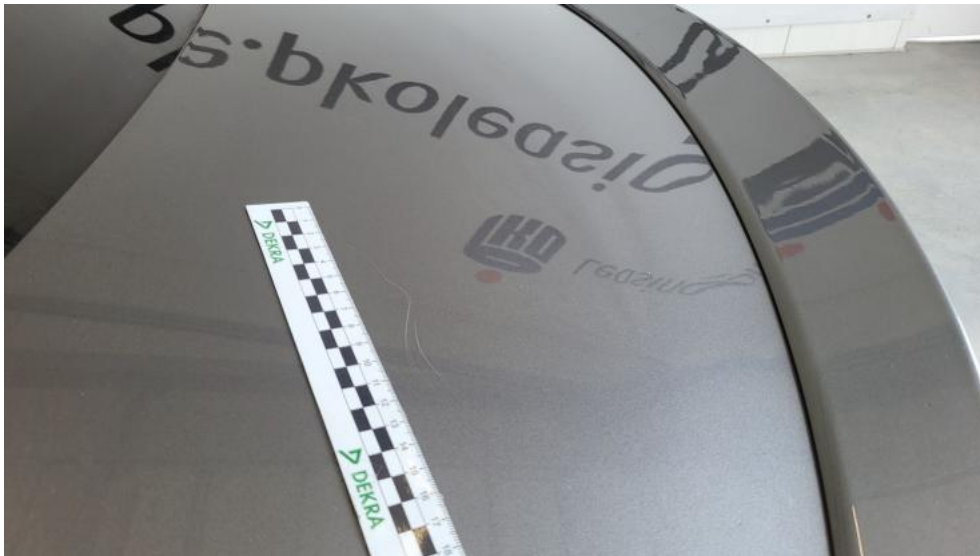
**Photo 65.**

Pokrywy bagażnika - Rysa/odprysk 1

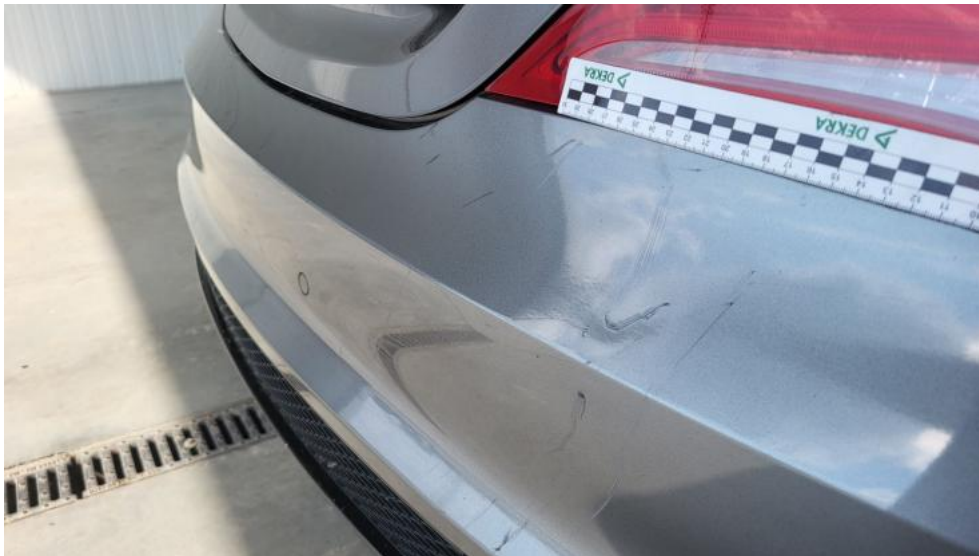
**Photo 67.**

Zderzak tylny - Rysa/odprysk 2

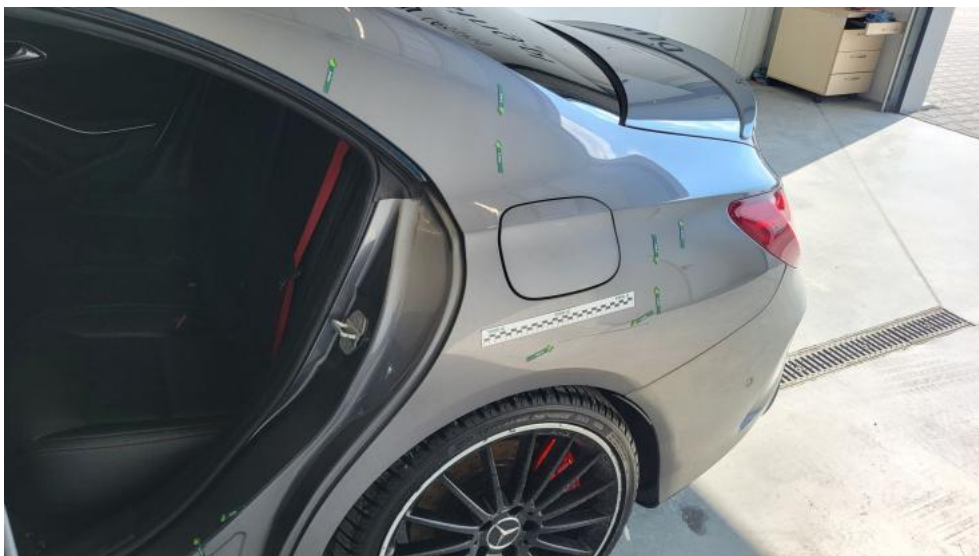
**Photo 68.**

Błotnik tylny L / Ściana boczna L - zdjęcie pogładowe 1

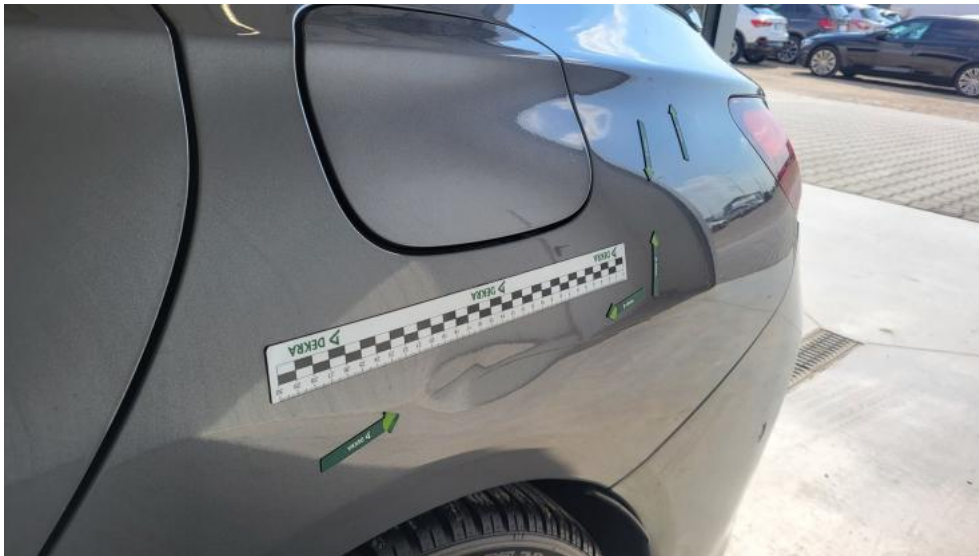
**Photo 69.**

Błotnik tylny L / Ściana boczna L - Wgniecenie/odkształcenie 1

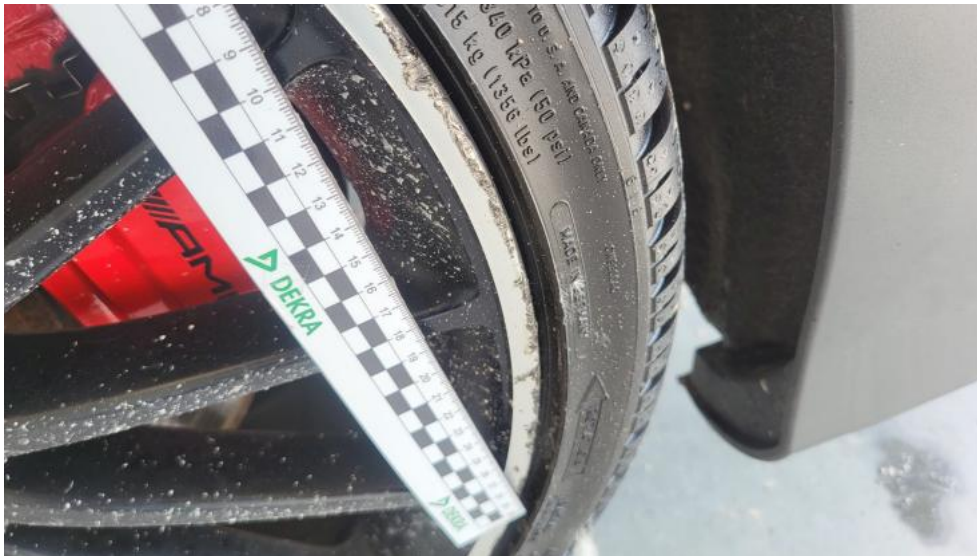
**Photo 71.**

Felga aluminiowa tylna L - Rysa/odprysk 1

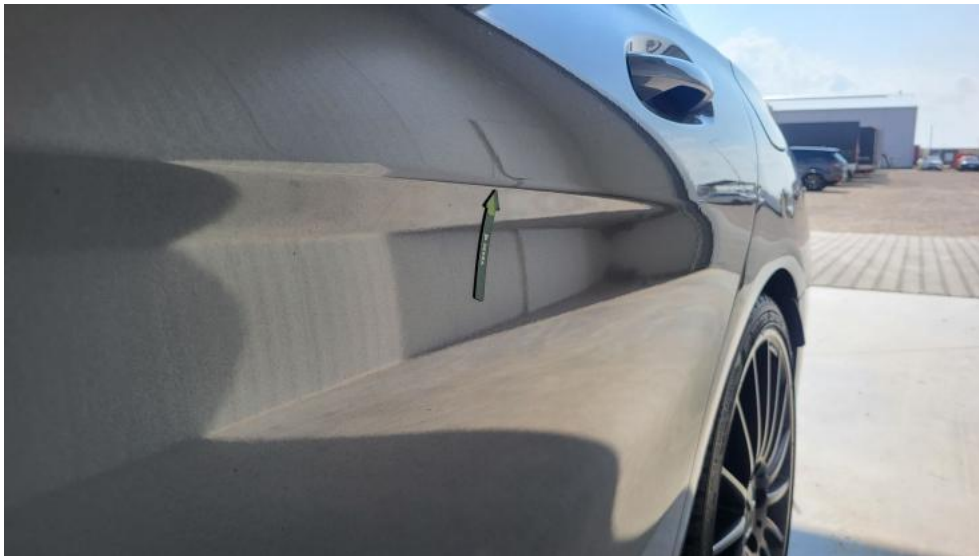
**Photo 75.**

Drzwi tylne L - Wgniecenie/odkształcenie 1

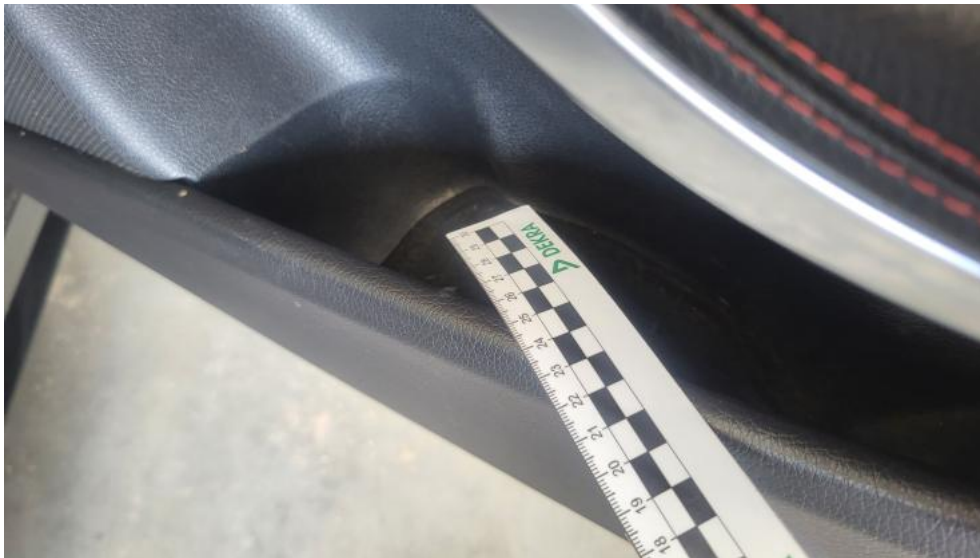
**Photo 85.**

Tapicerka drzwi przednich P - zdjęcie poglądowe 1
