Nr zlecenia DEKRA: PKOL(W)/LODZ/21227/25/03/24  
Nr zlecenia/szkody: PS22/00667  
Data zlecenia: 24-03-2025

| Producent | OPEL |
| Model | Corsa-e F Hatchback 19-23 |
| Nr rejestracyjny | ELE23P1 |

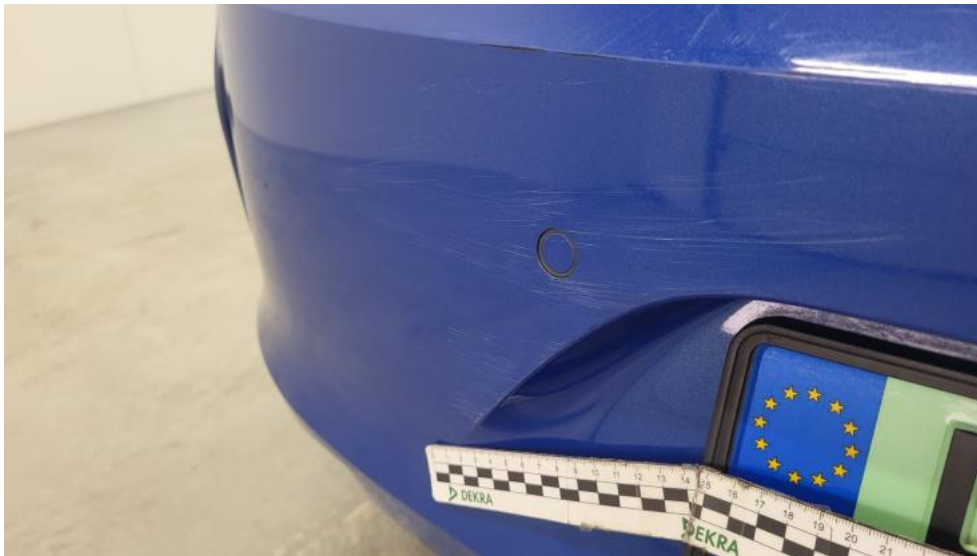
**Fot. 59.**

Zderzak tylny - Rysa/odprysk 1

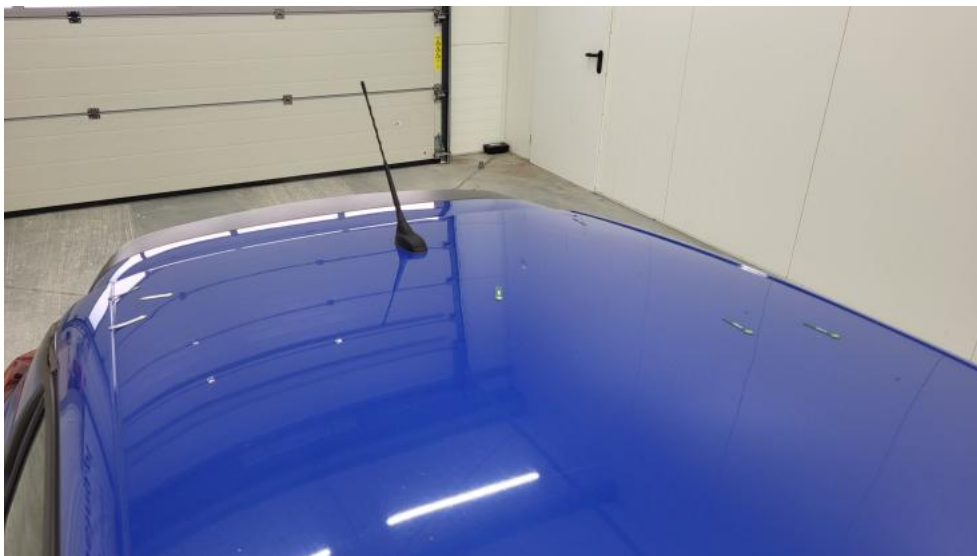
**Fot. 61.**

Dach - Wgniecenie/odkształcenie 1
