Nr zlecenia DEKRA: PKOL(W)/LODZ/73051/25/09/26  
Nr zlecenia/szkody: 24/023719  
Data zlecenia: 26-09-2025

| Producent | BMW |
| Model | Seria 3 [G20] 18-22 |
| VIN | WBA5R71090FH49900 |

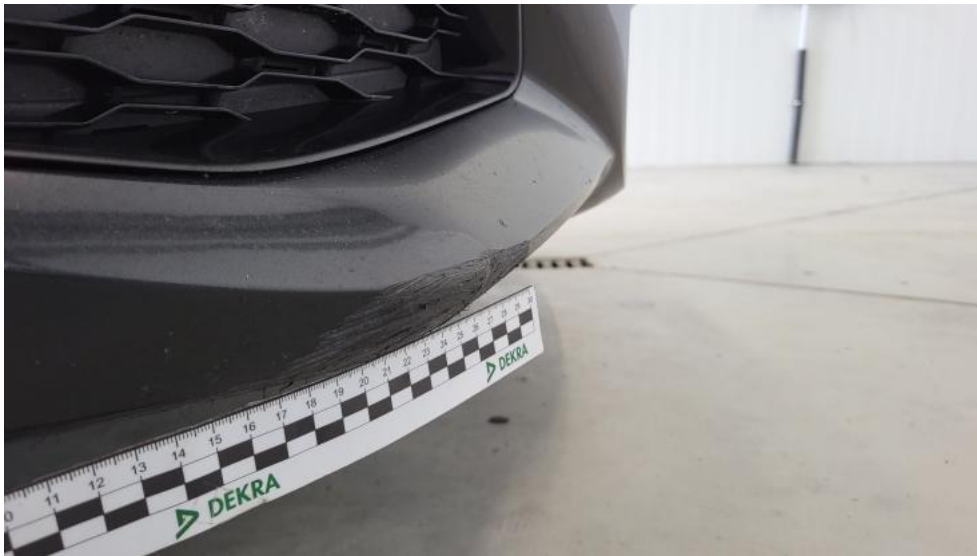
**Fot. 49.**

Zderzak - Rysa/odprysk 2

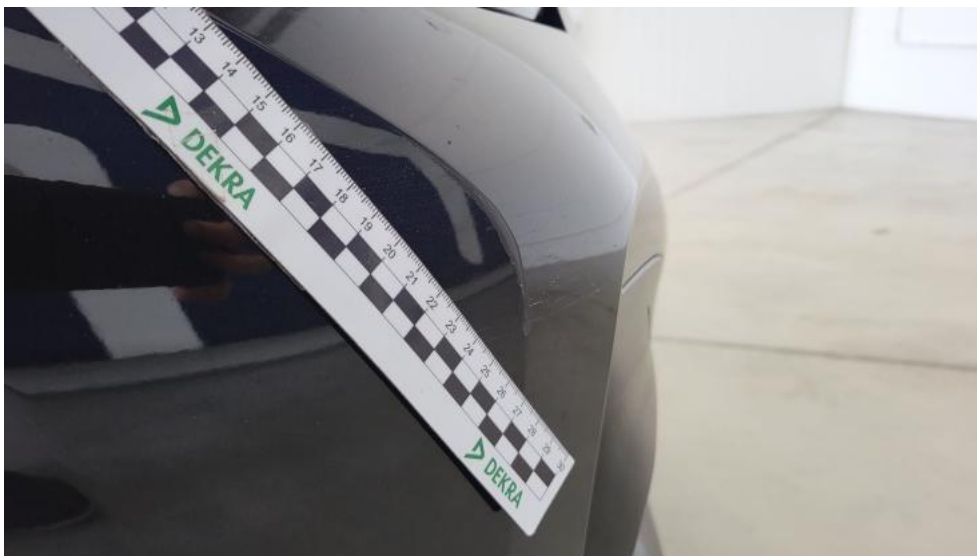
**Fot. 50.**

Zderzak() - Rysa/odprysk 3

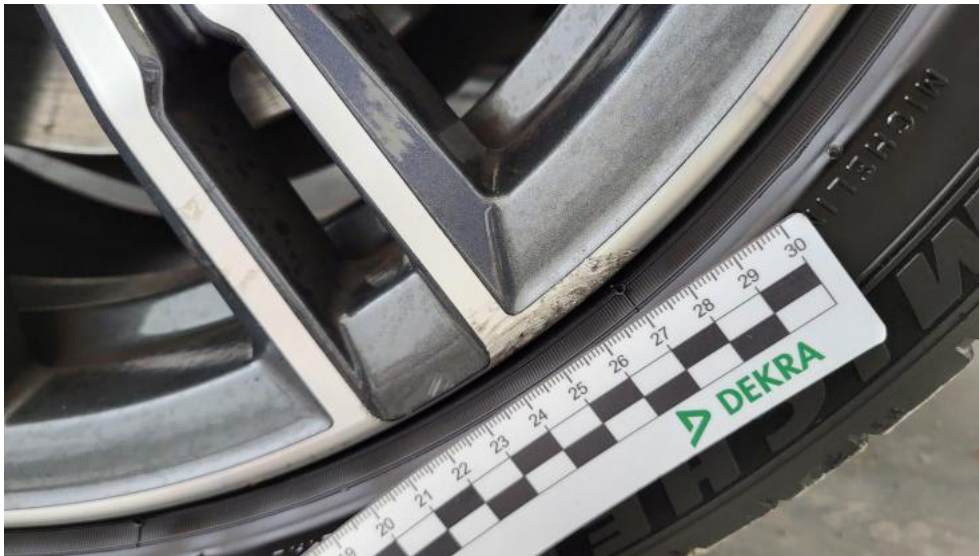
**Fot. 53.**

Felga aluminiowa przednia P - Rysa/odprysk 1

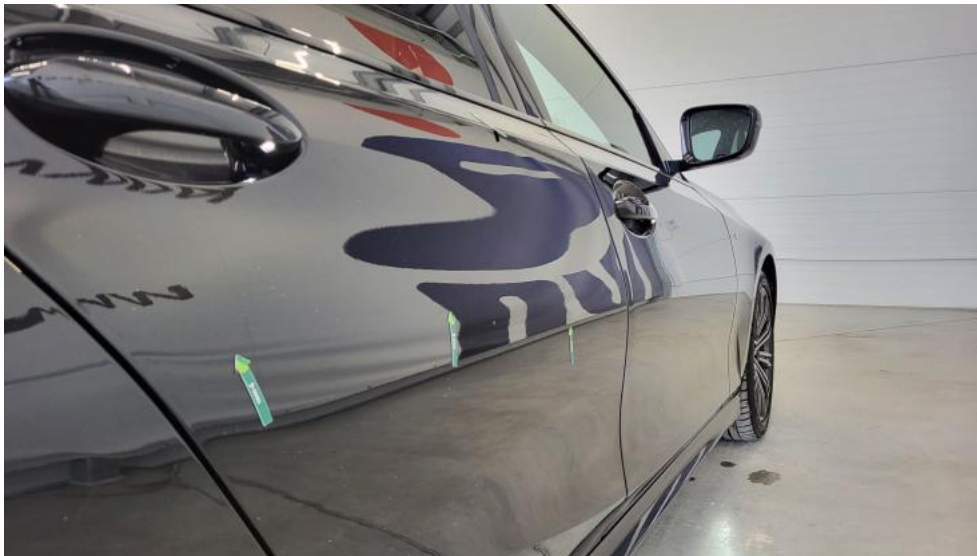
**Fot. 57.**

Drzwi tylne P - Wgniecenie/odkształcenie 1

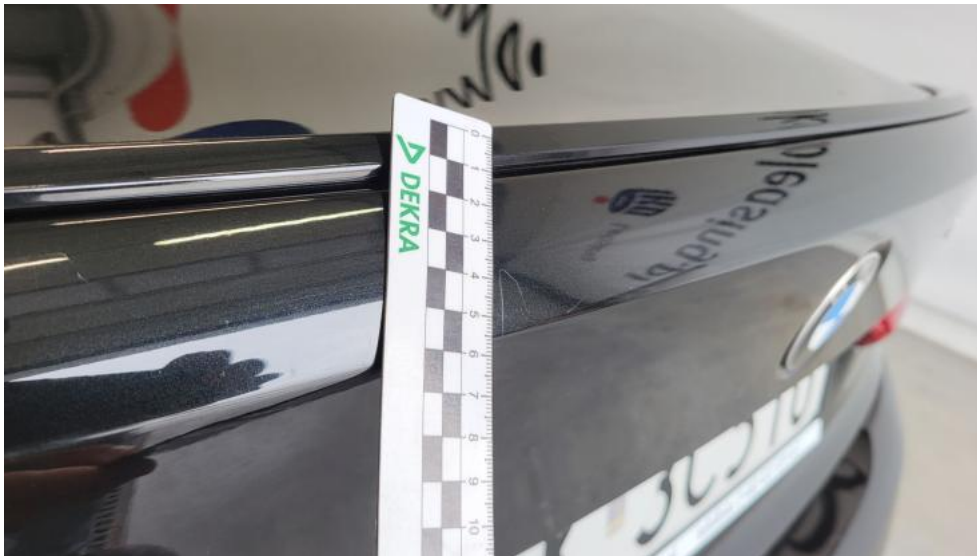
**Fot. 65.**

Pokrywy bagażnika - Rysa/odprysk 1

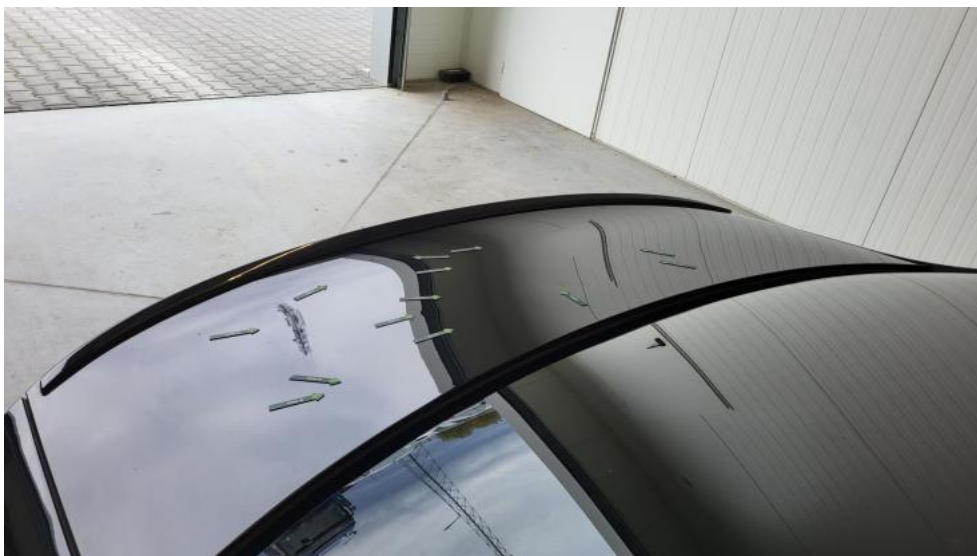
**Fot. 66.**

Pokrywy bagażnika - Wgniecenie/odkształcenie 1

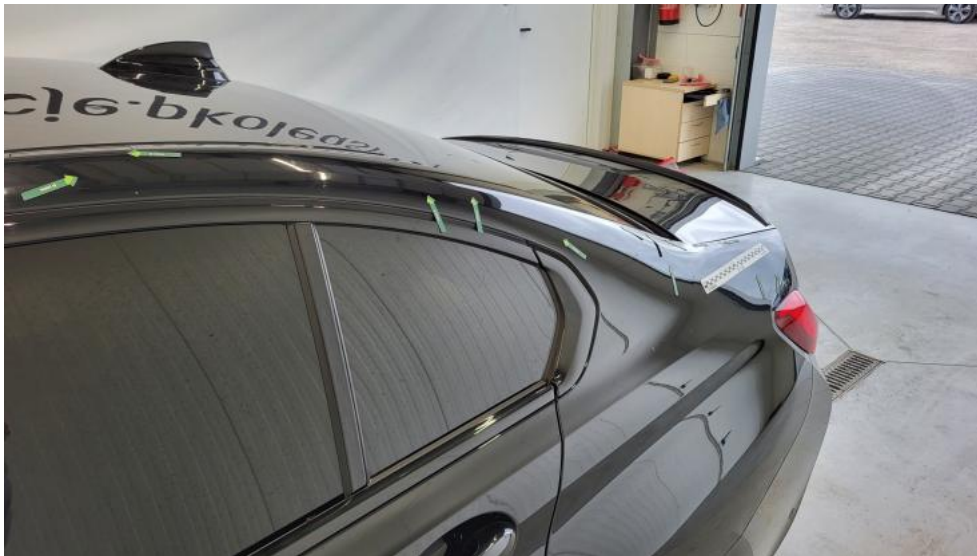
**Fot. 73.**

Błotnik tylny L / Ściana boczna L - Wgniecenie/odkształcenie 1

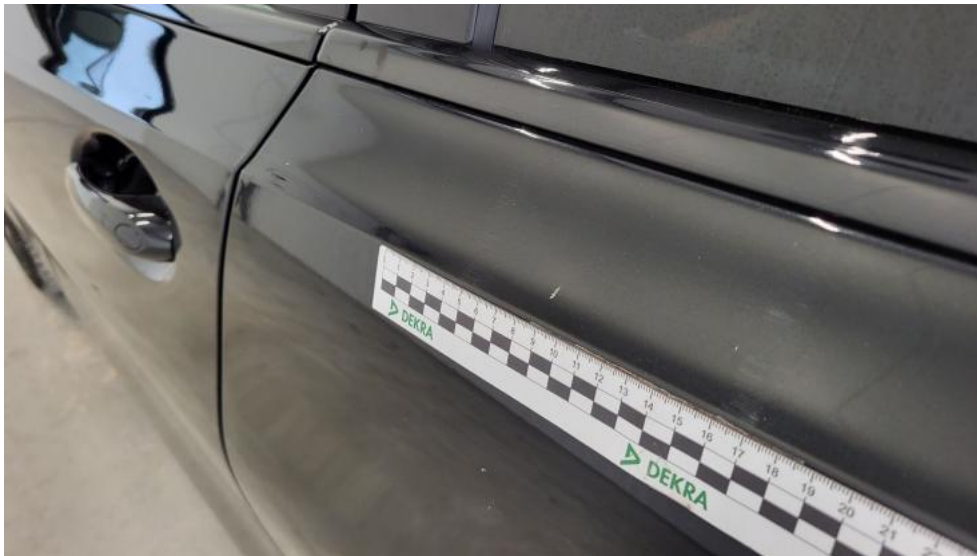
**Fot. 77.**

Drzwi tylne L - Rysa/odprysk 1

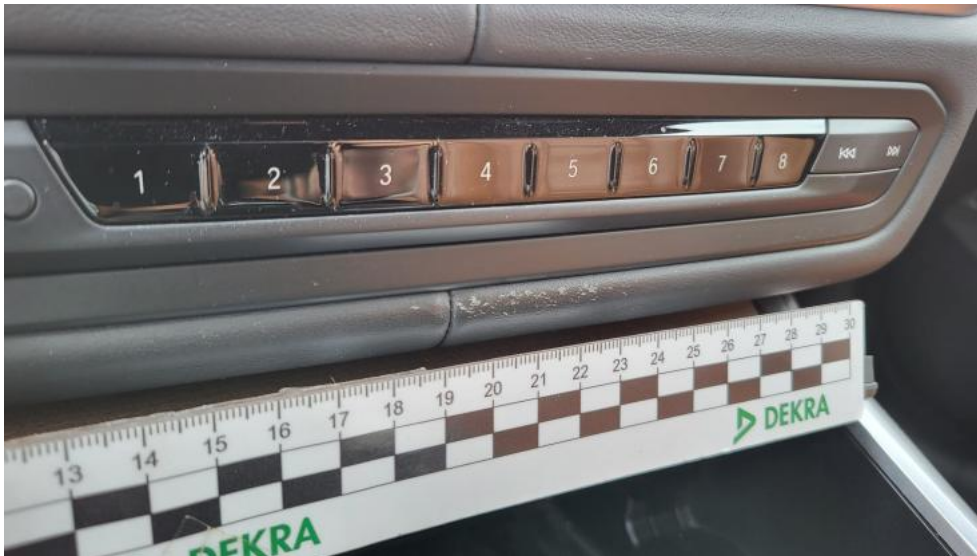
**Fot. 83.**

Konsola środkowa - Rysa/odprysk 1
