Nr zlecenia DEKRA: PKOL(W)/LODZ/58015/25/08/06  
Nr zlecenia/szkody: 21/052660  
Data zlecenia: 06-08-2025

**DEKRA Polska - Centrala**  
02-673 Warszawa, ul. Konstruktorska 12A

| Producent | BMW |
| Model | X5 [G05] 18-23 |

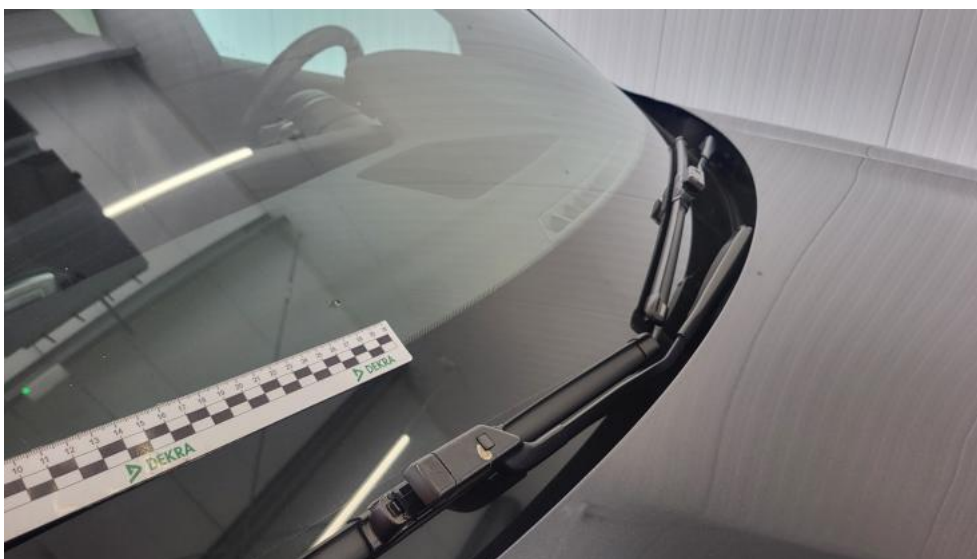
**Fot. 41.**

Szyba czołowa - zdjęcie poglądowe 1

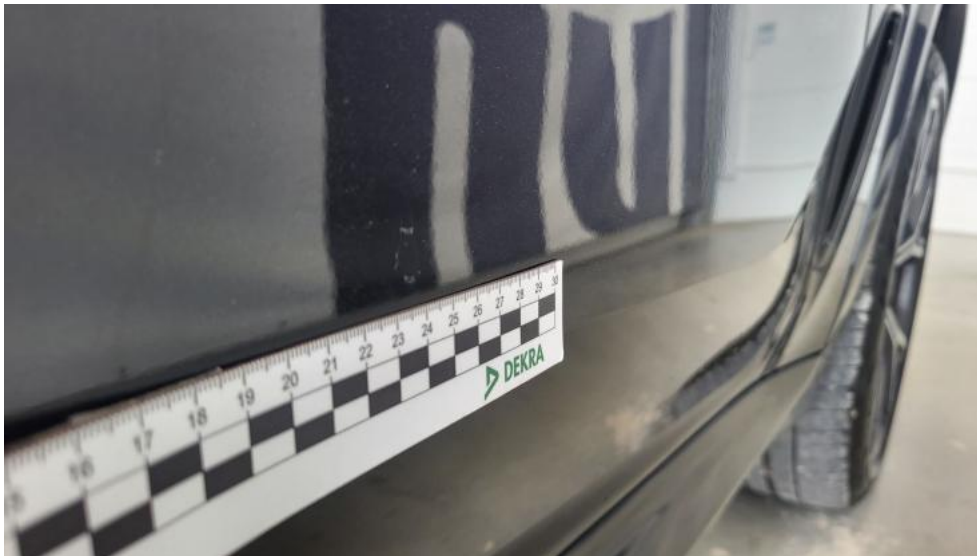
**Fot. 47.**

Drzwi przednie P - Rysa/odprysk 1

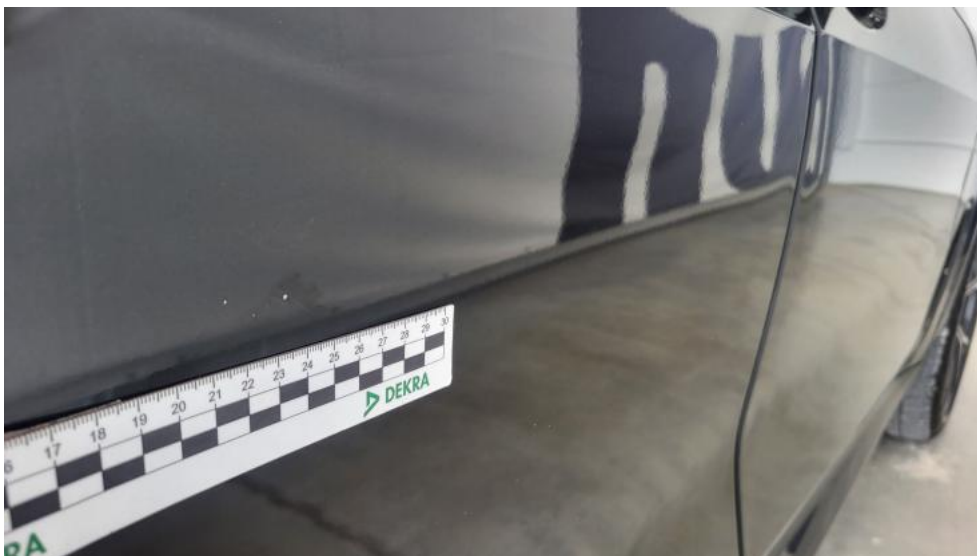
**Fot. 48.**

Drzwi tylne P - Rysa/odprysk 1

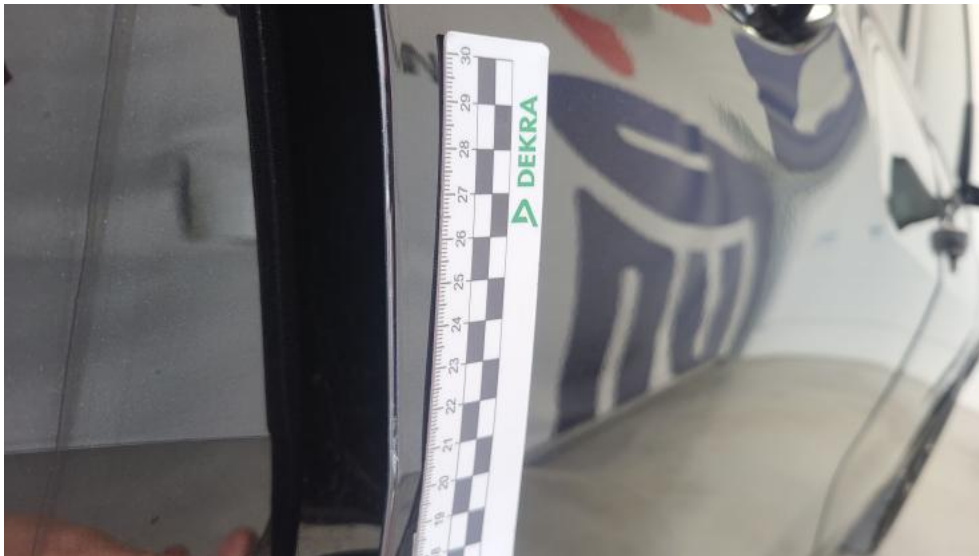
**Fot. 49.**

Drzwi tylne P - Rysa/odprysk 2

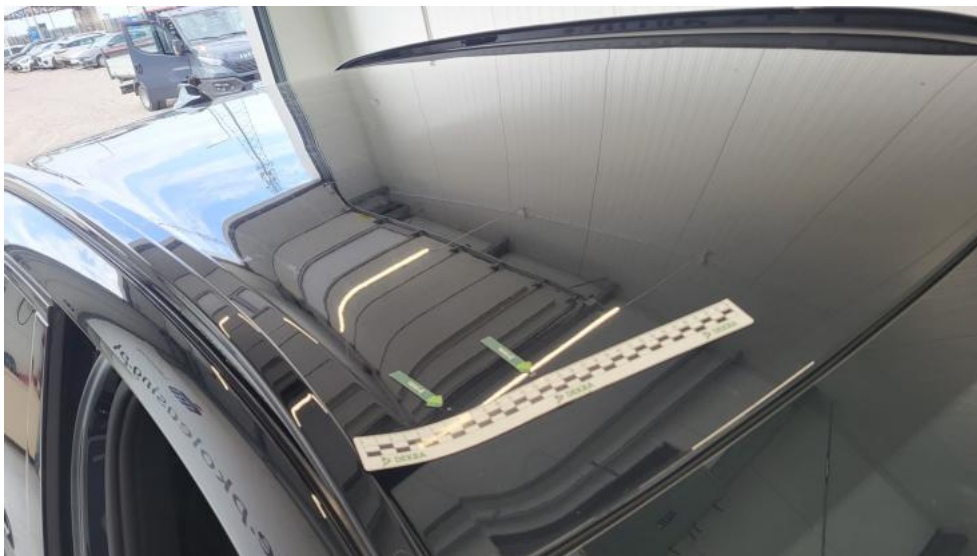
**Fot. 61.**

Dach - zdjęcie poglądowe 1

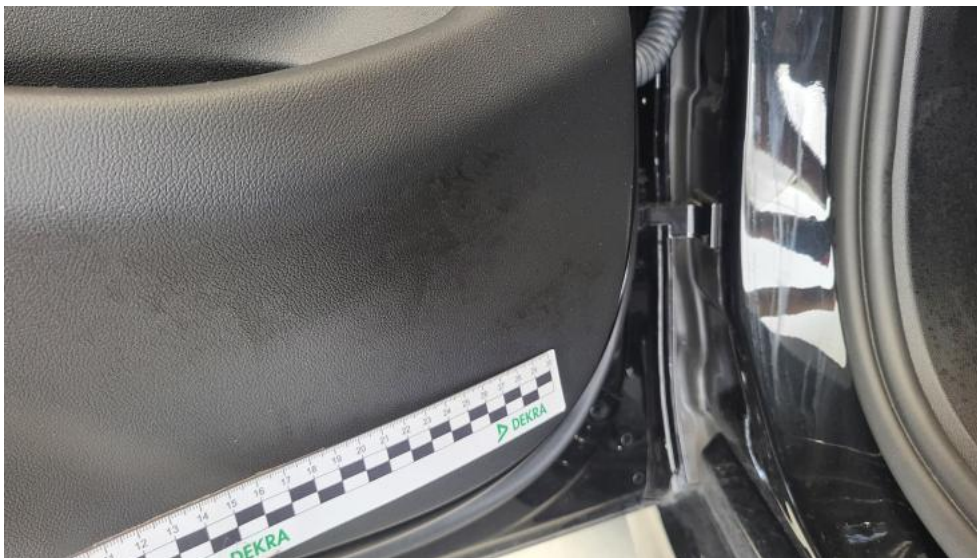
**Fot. 77.**

Tapicerka drzwi przednich L - Inne 1

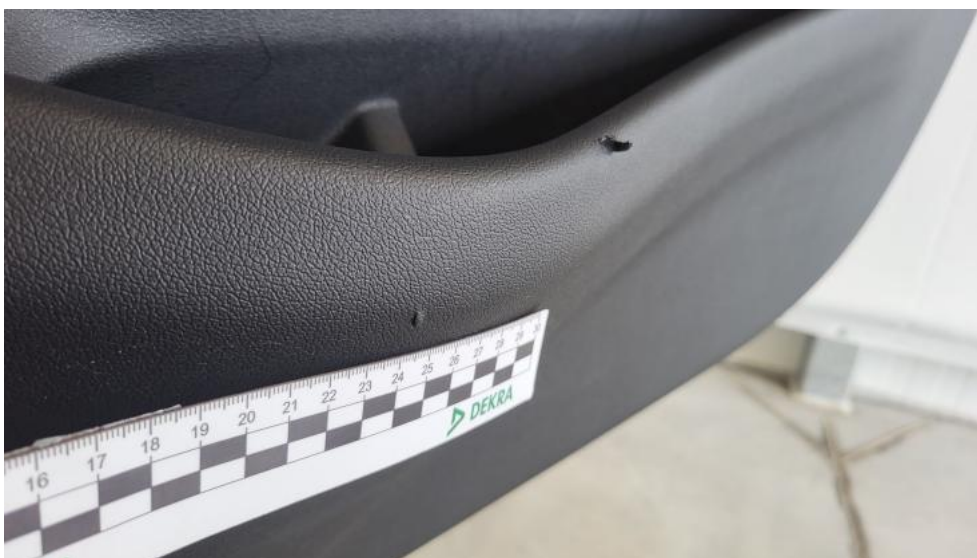
**Fot. 78.**

Tapicerka drzwi przednich P - Wgniecenie/odkształcenie 1

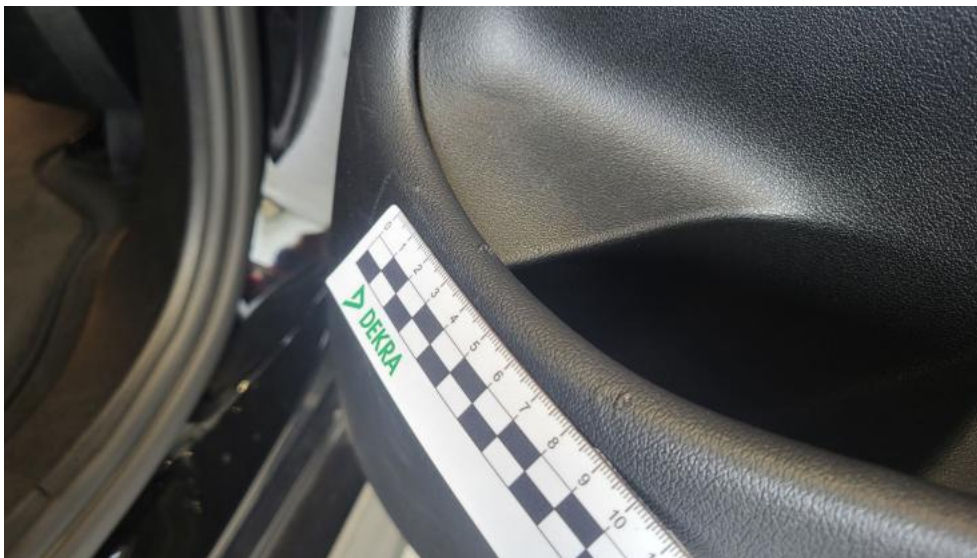
**Fot. 81.**

Tapicerka drzwi tylnych P - Wgniecenie/odkształcenie 1

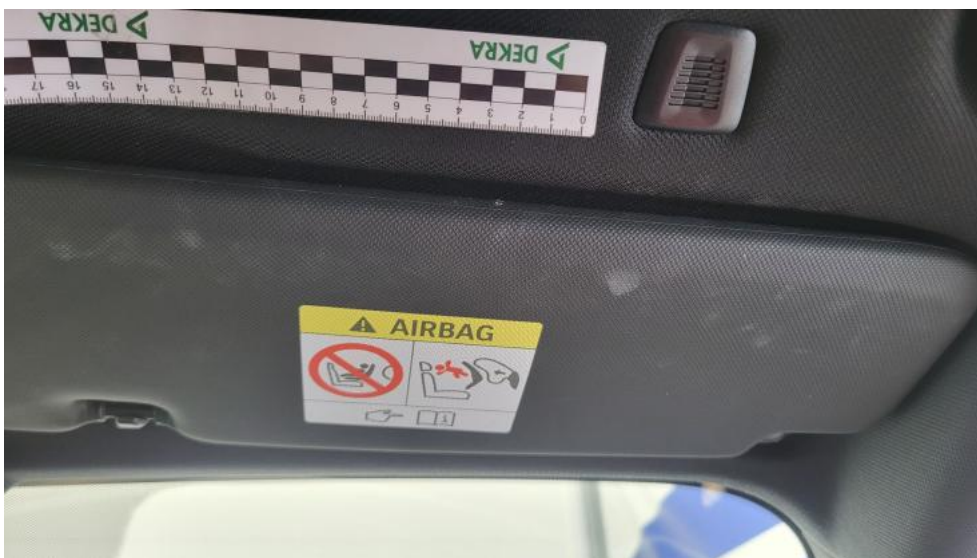
**Fot. 82.**

Osłona p/słoneczna prawa - Inne 1
