DEKRA's commission No. : PKOL(W)/LODZ/87631/24/11/14
commission/ damage No. : 21/058992
Date of commission: 14-11-2024

Group of objects (Eurotax)	jeeps
EC code (Eurotax)	0127176
Manufacturer	LAND ROVER
Model	Range Rover Velar 17-20
Type / version	Velar 2.0 SD4 R-Dynamic SE
Body type	KOM
Number of doors / seats	5/5
Curb weight [kg]	2013
Gross vehicle weight [kg]	2510
Wheelbase 1/2	2874
Engine type	Automatic ignition
Supercompression	turbocompressor with intercooler
Pollution reduction system	DPF
Engine capacity [ccm]	1999
Engine Power [hp/kW]	240/177
Gearbox	automatic 8- gear
Registration /record No.	ZS281ML
VIN / serial number	SALYA2BN1LA240556
Date of first registration	02-08-2019
Date of next. tech. test	16-09-2025
Year of manufacture	2019
Readout [km]	158 968 (read)
Body color / type of coating	grafitowy/METALIK

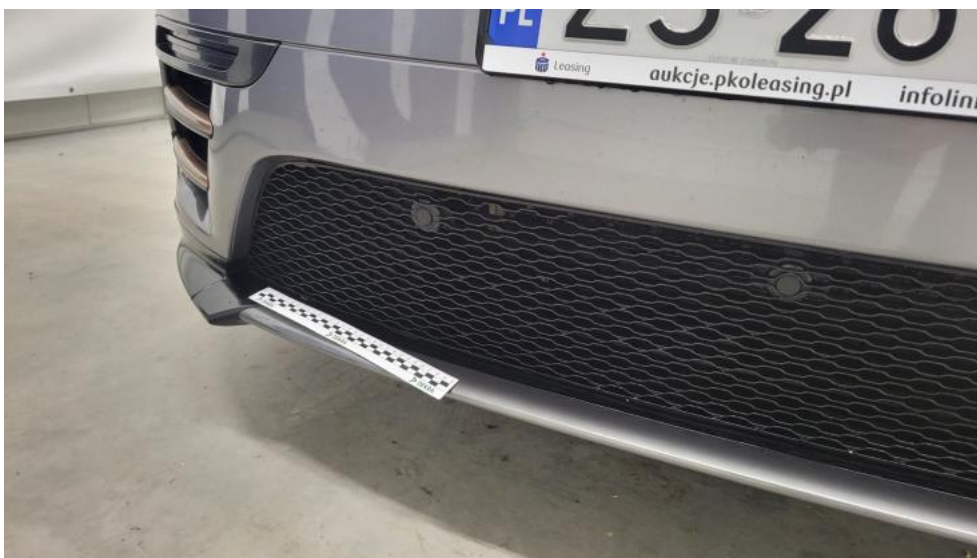
Photo 42.

Atrapa przednia - zdjęcie poglądowe 2

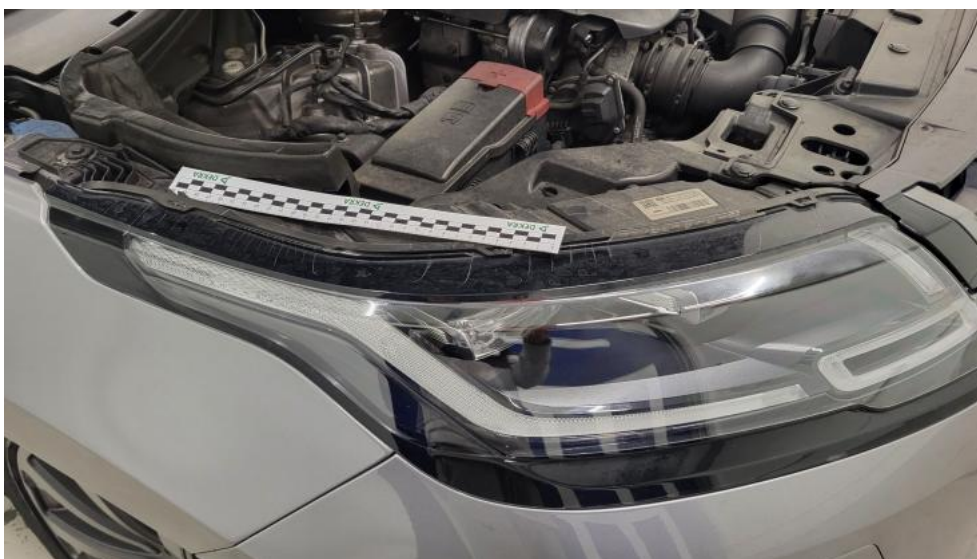
Photo 57.
Reflektor P - zdjęcie poglądowe 1

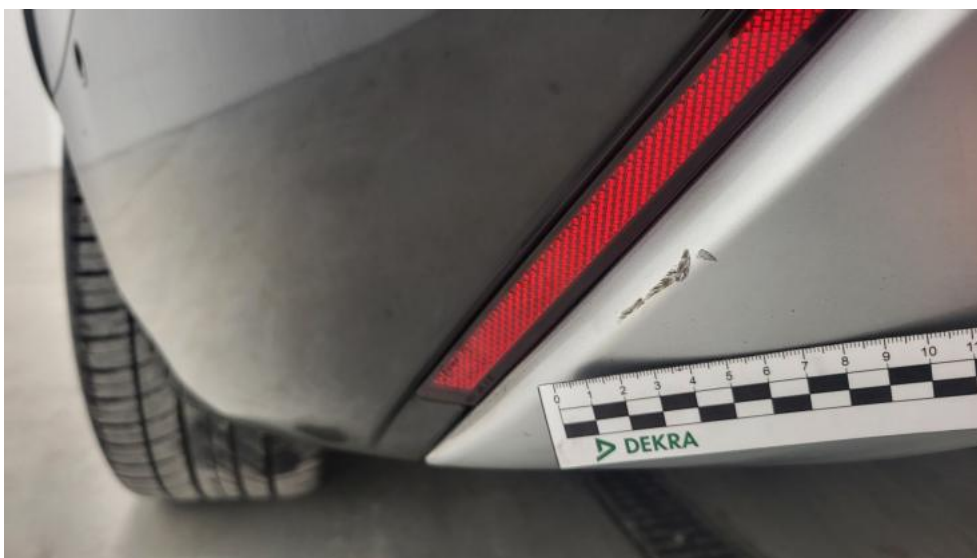
Photo 64.
Zderzak tylny - zdjęcie poglądowe 1

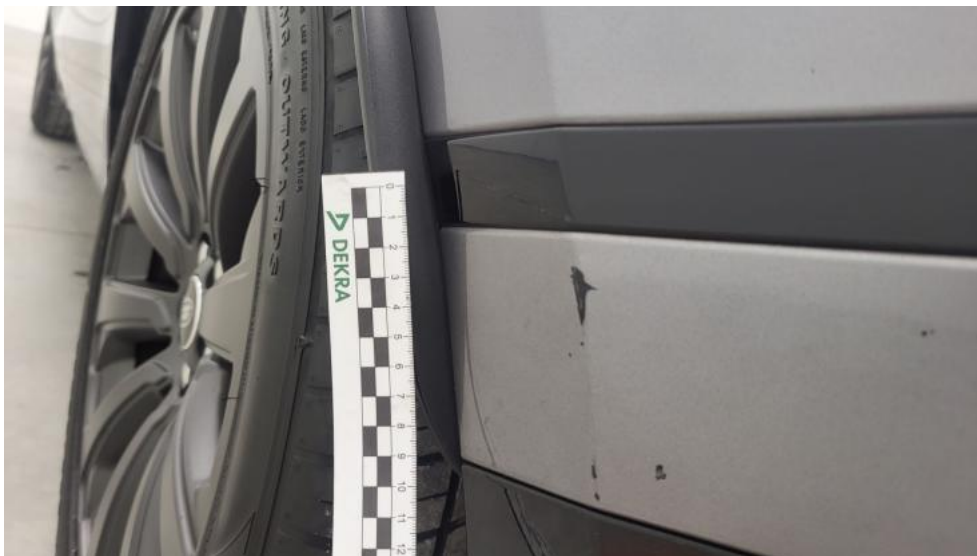
Photo 65.
Zderzak tylny - zdjęcie poglądowe 2

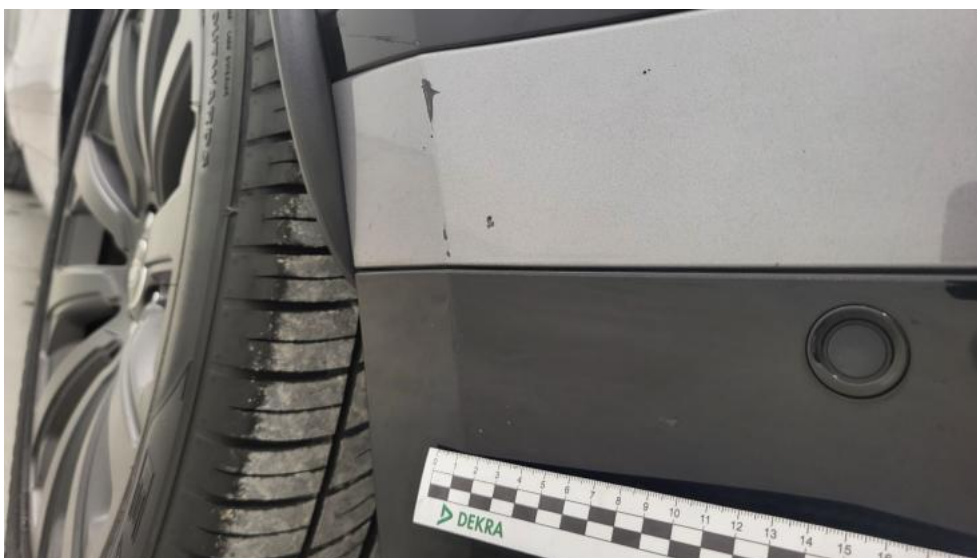
Photo 68.
Zderzak tylny() - Rysa/odprysk 3

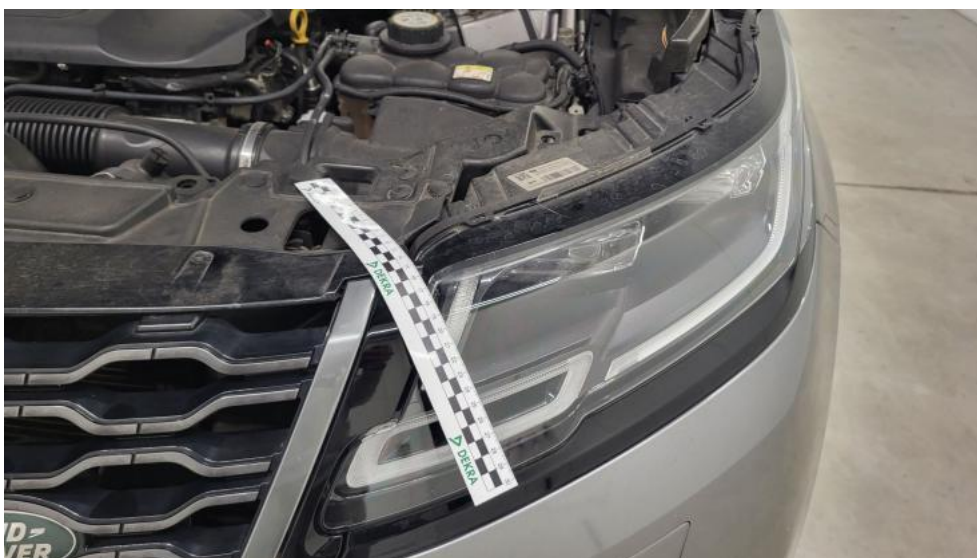
Photo 76.

Reflektor L - zdjęcie pogładowe 1

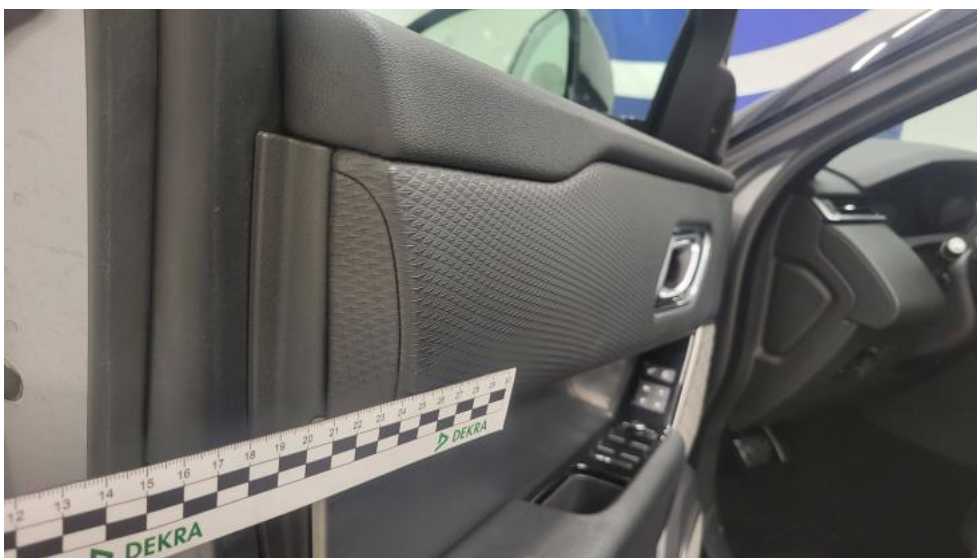
Photo 84.
Tapicerka drzwi przednich L - zdjęcie poglądowe 1
