Nr zlecenia DEKRA: PKOL(W)/LODZ/17211/25/03/07
Nr zlecenia/szkody: 23/033957
Data zlecenia: 07-03-2025

Dane pojazdu

Grupa obiektów (Eurotax)	samochody terenowe
Kod EC (Eurotax)	0109187
Producent	VOLVO
Model	XC90 14-19
Typ/wersja	XC90 T8 AWD Plug-In Hybrid Inscription 7os
Rodzaj nadwozia	KOM
Liczba drzwi/liczba miejsc	5/7
Masa własna [kg]	2244
Dopuszczalna masa całkowita [kg]	3010
Rozstaw osi 1/2	2984
Rodzaj silnika	z zapłonem iskrowym
Układ oczyszczania spalin	katalizator trójdrożny
Pojemność silnika [ccm]	1969
Moc silnika [KM/kW]	320/236
Skrzynia biegów	automatyczna
Nr rejestracyjny	RZ288EY
VIN	YV1LFBABDH1131575
Data 1. rejestracji	05-10-2016
Data nast. bad. techn.	28-03-2024
Rok produkcji	2016 (rok produkcji został zweryfikowany z zewnętrzną bazą danych)
Stan licznika [km]	255 828 (odczytany)
Kolor nadwozia/rodzaj powłoki	biały/2-warstwowy metalizowany

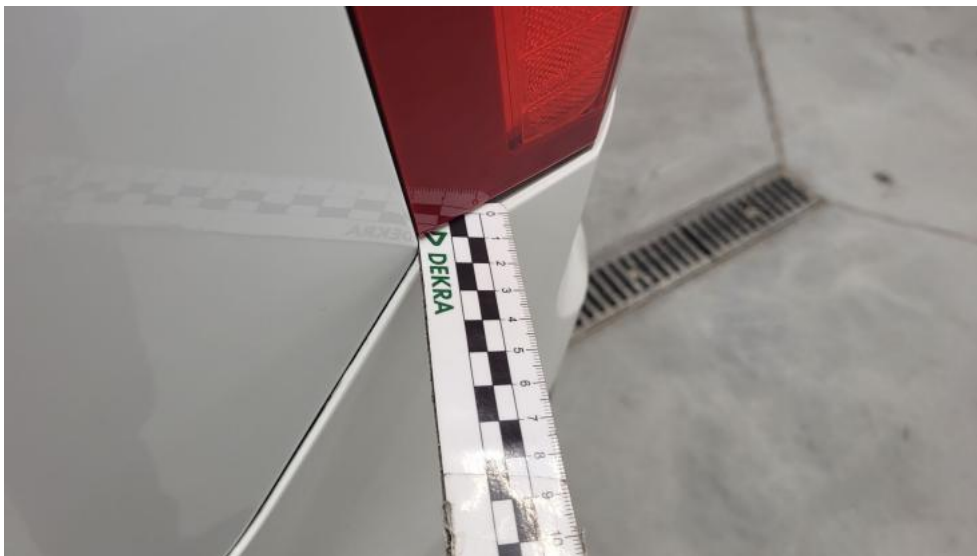
Fot. 63.
Zderzak tylny - Inne 1
