Nr zlecenia DEKRA: PKOL(W)/LODZ/15280/25/02/28
Nr zlecenia/szkody: 22/020931
Data zlecenia: 28-02-2025

Grupa obiektów (Eurotax)	samochody terenowe
Kod EC (Eurotax)	0103316
Producent	BMW
Model	X5 [F15/F85] 13-18
Typ/wersja	X5 xDrive40d
Rodzaj nadwozia	KOM
Liczba drzwi/liczba miejsc	5/5
Masa własna [kg]	2110
Dopuszczalna masa całkowita [kg]	2865
Rozstaw osi 1/2	2933
Rodzaj silnika	z zapłonem samoczynnym
Układ oczyszczana spalin	DPF
Pojemność silnika [ccm]	2993
Moc silnika [KM/kW]	313/230
Skrzynia biegów	automatyczna
Nr rejestracyjny	EL7EP07
VIN	WBAKS610800N69048
Data 1. rejestracji	12-06-2017
Data nast. bad. techn.	18-06-2025
Rok produkcji	2017 (rok produkcji został zweryfikowany z zewnętrzną bazą danych)
Stan licznika [km]	202 090 (odczytany)
Kolor nadwozia/rodzaj powłoki	grafitowy/2-warstwowy metalizowany

Pomiar grubości powłoki lakierowej poj.

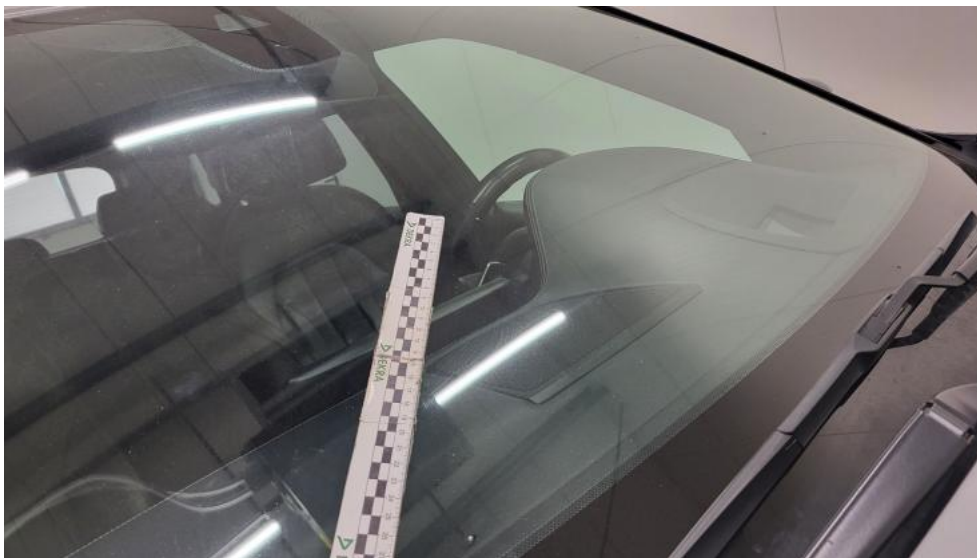
Fot. 43.
Szyba czołowa - zdjęcie poglądowe 1

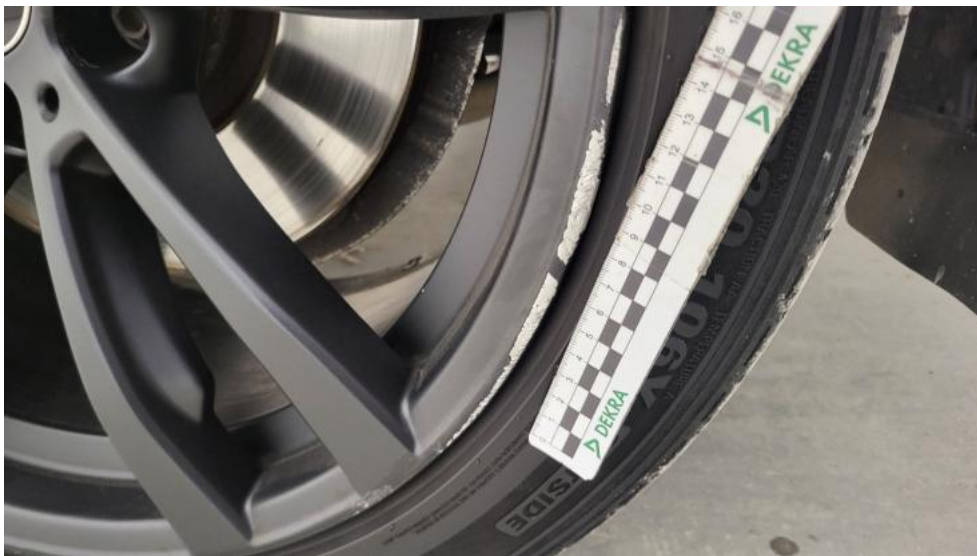
Fot. 51.
Felga aluminiowa przednia P - Rysa/odprysk 2

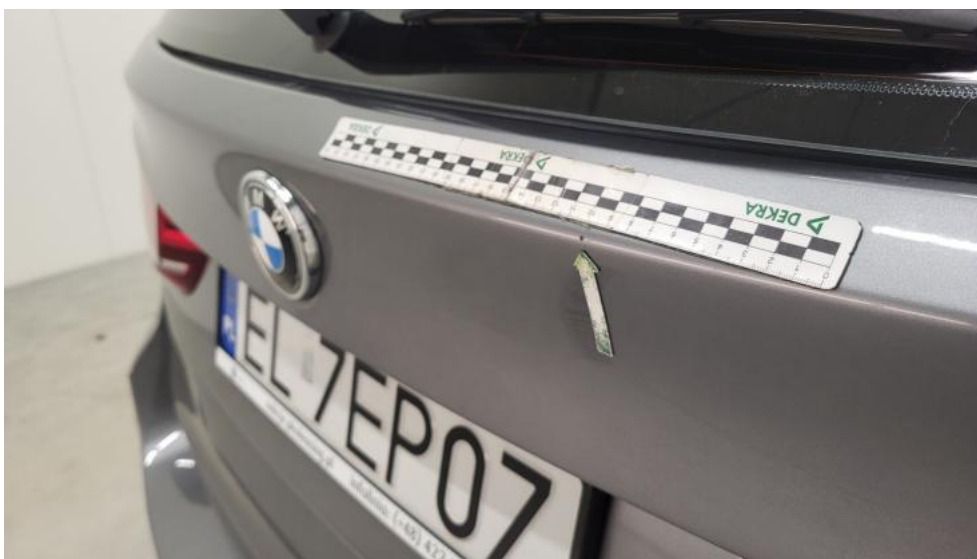
Fot. 59.
Pokrywy bagażnika - zdjęcie poglądowe 1

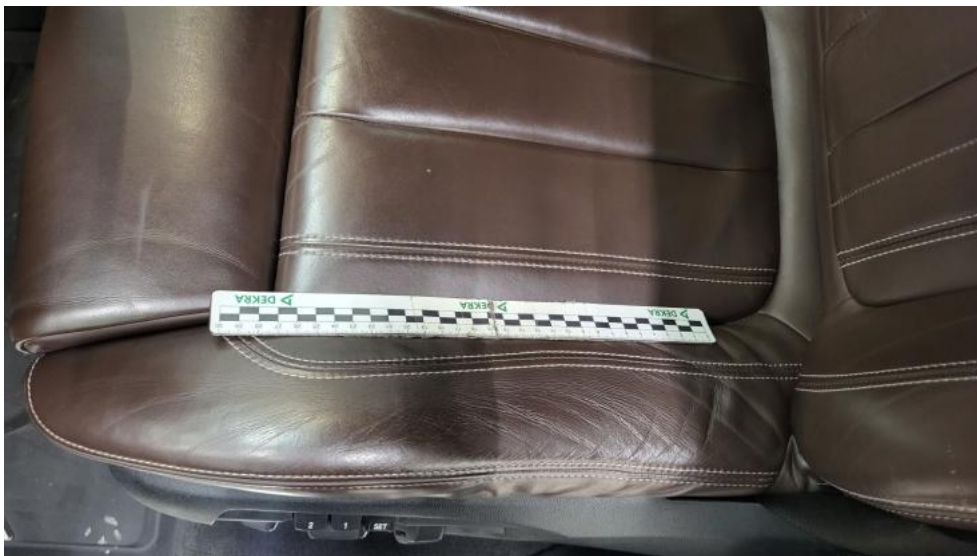
Fot. 79.
Fotel prz. lew. - Inne 1

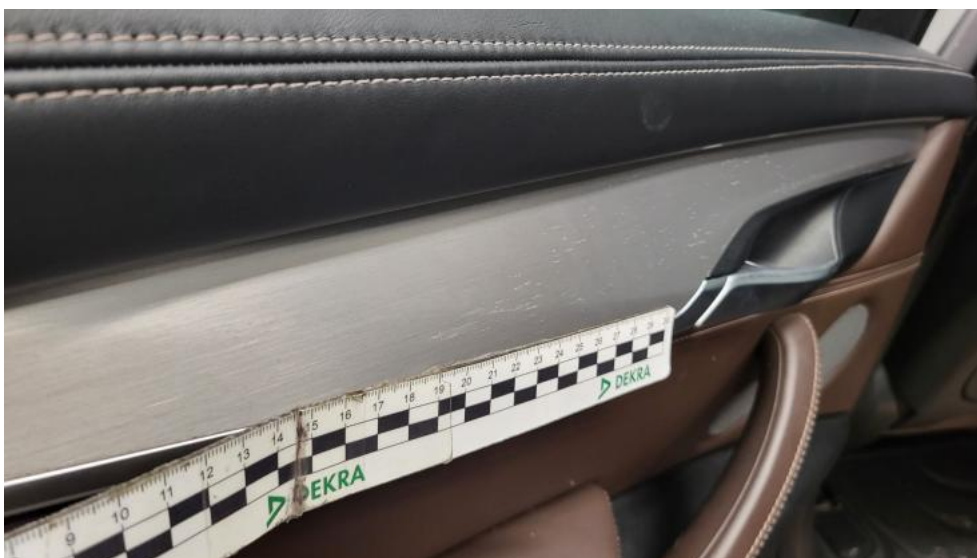
Fot. 82.
Tapicerka drzwi tylnych L - Rysa/odprysk 1
