Nr zlecenia DEKRA: PKOL(W)/LODZ/96344/24/12/12
Nr zlecenia/szkody: 21/K00457
Data zlecenia: 12-12-2024

Dane pojazdu

Grupa obiektów (Eurotax)	samochody osobowe
Kod EC (Eurotax)	0148478
Producent	DACIA
Model	Sandero 21-
Typ	Sandero Stepway 1.0 TCe Comfort LPG
Rodzaj nadwozia	hatchback
Liczba drzwi/liczba miejsc	5/5
Masa własna [kg]	1160
Dopuszczalna masa całkowita [kg]	1618
Rozstaw osi 1/2	2618
Rodzaj silnika	benzynowy + gaz LPG
Układ oczyszczana spalin	katalizator trójdrożny
Pojemność silnika [ccm]	999
Moc silnika [KM/kW]	90/67
Skrzynia biegów	manualna 6-biegowa
Nr rejestracyjny	WZ731EH
VIN	UU1DJF00X67825589
Data 1. rejestracji	15-10-2021
Data nast. bad. techn.	15-10-2022
Rok produkcji	2021
Stan licznika [km]	65 234 (odczytany)
Kolor nadwozia/rodzaj powłoki	pomarańczowy/2-warstwowy metalizowany

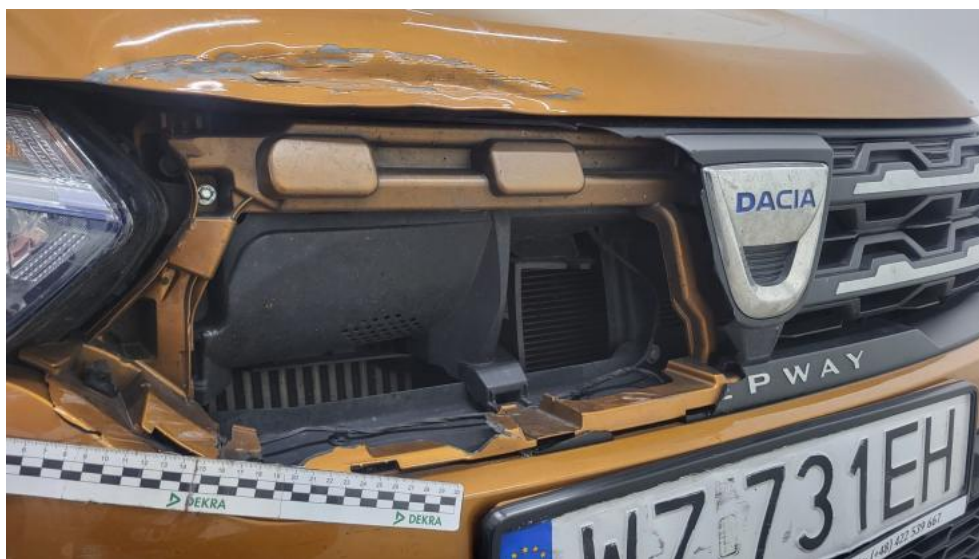
Fot. 45.
Atrapa przednia - zdjęcie pogładowe 1

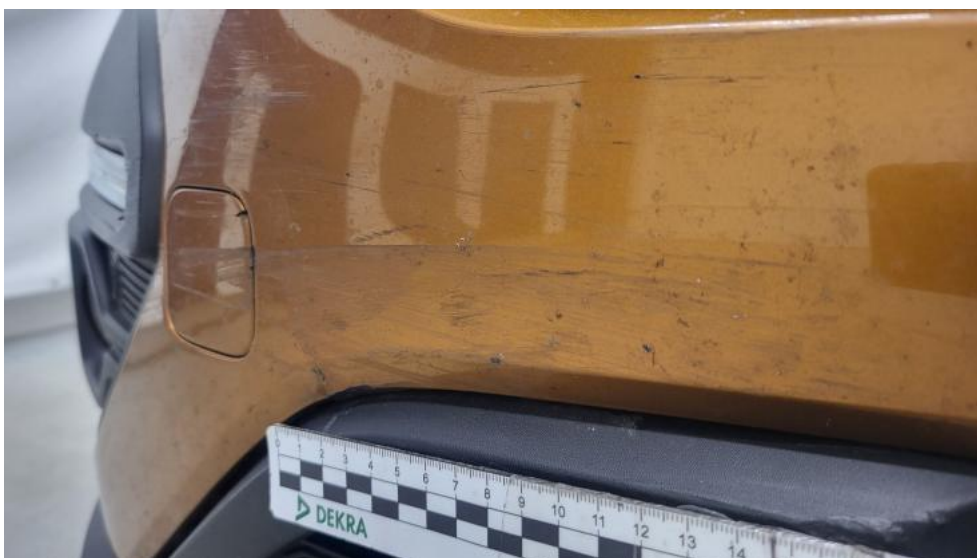
Fot. 54.
Zderzak - Rysa/odprysk 1

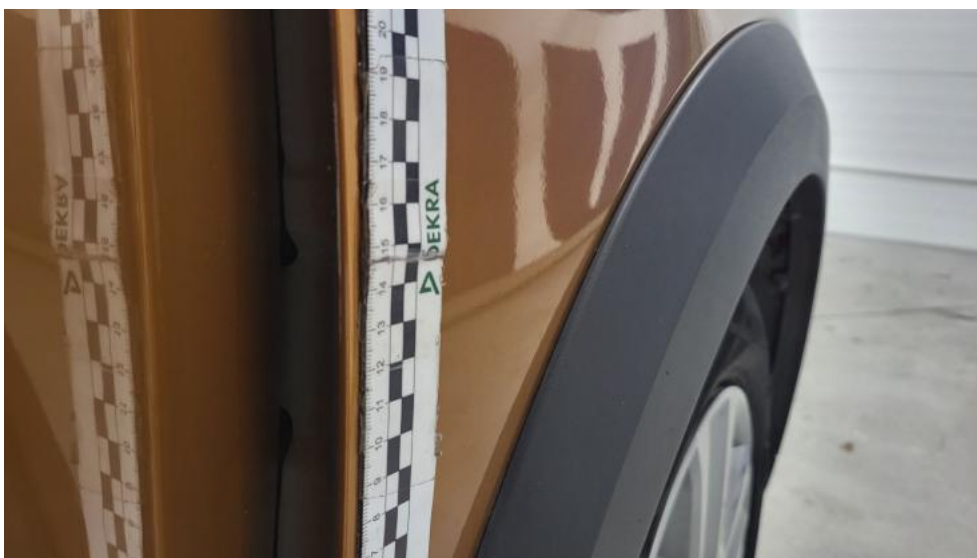
Fot. 62.
Błotnik przedni P - zdjęcie poglądowe 1

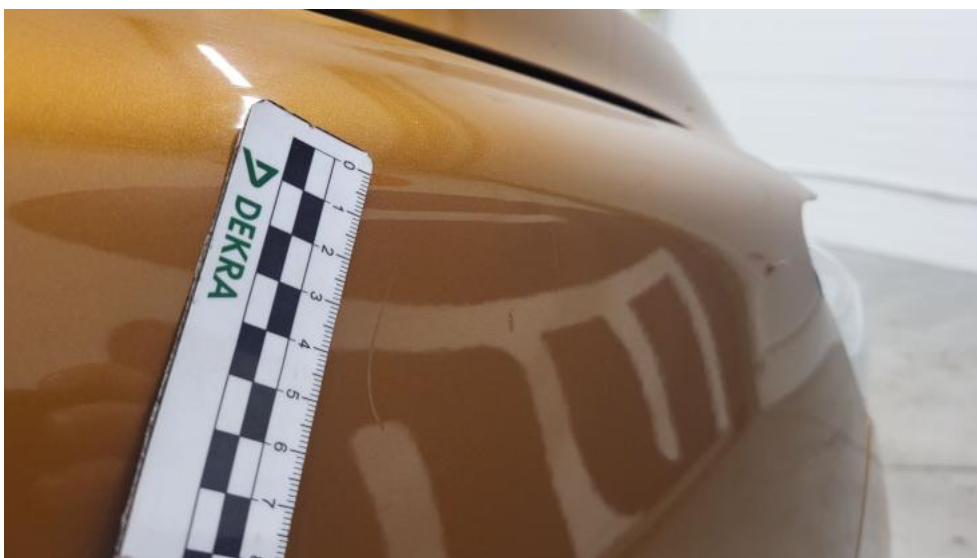
Fot. 64.
Błotnik przedni P - Rysa/odprysk 2

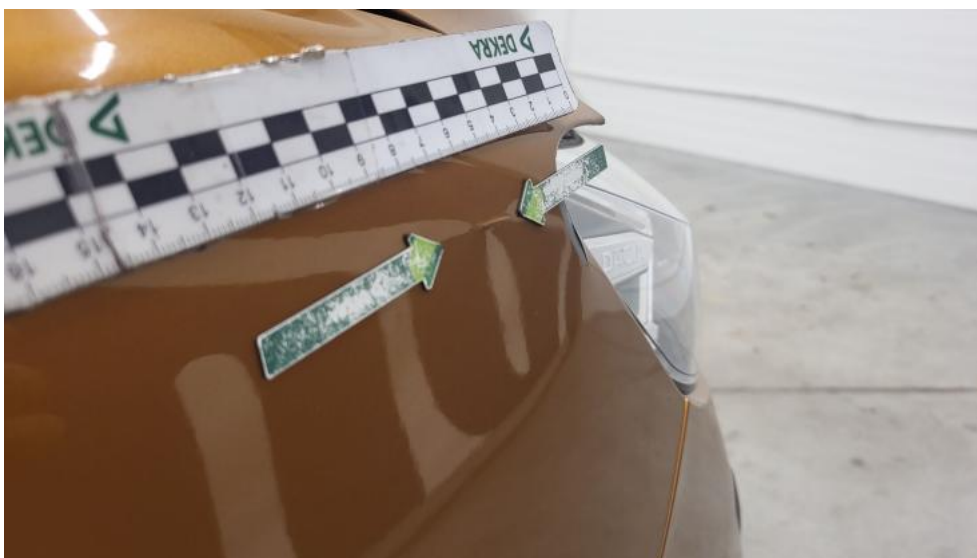
Fot. 66.

Błotnik przedni P - Wgniecenie/odkształcenie 1

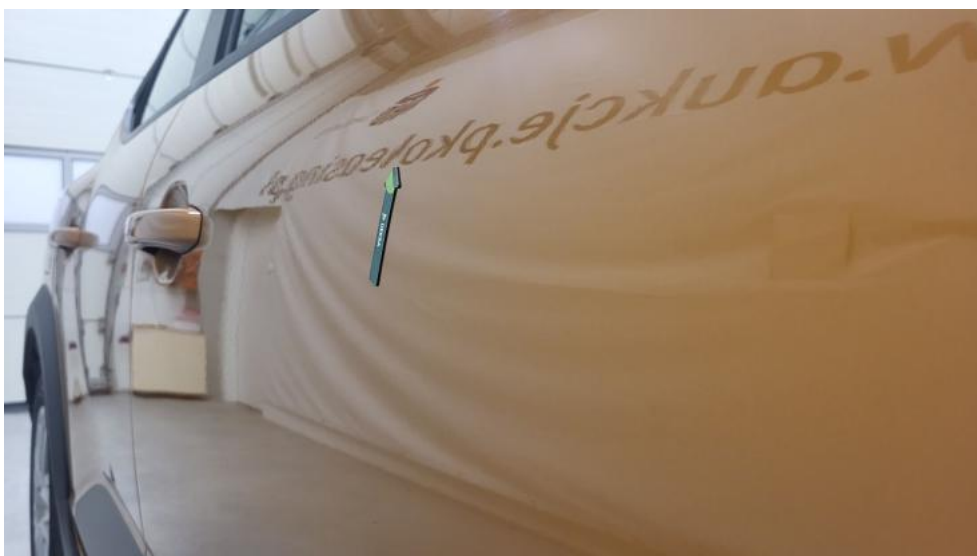
Fot. 74.
Drzwi przednie P - Wgniecenie/odkształcenie 1

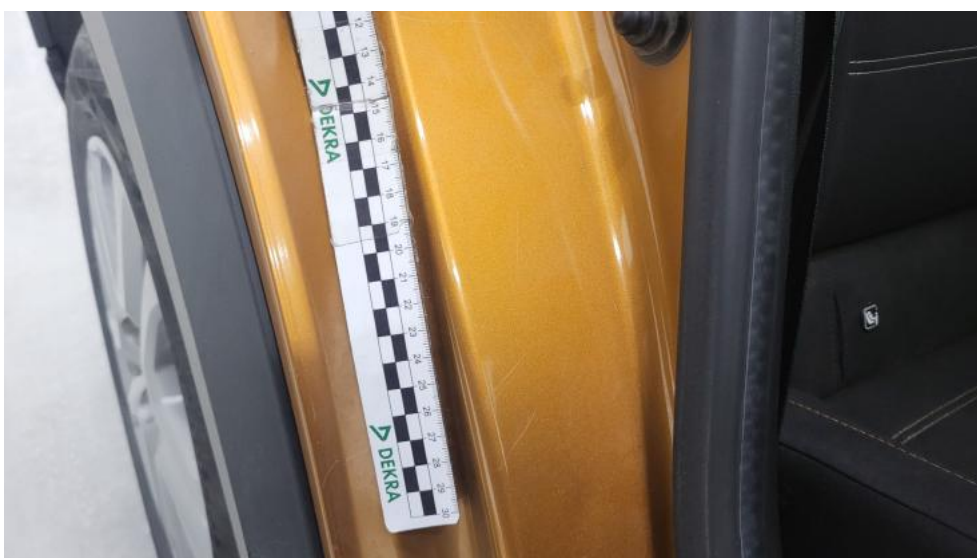
Fot. 80.
Błotnik tylny P / Ściana boczna P - Rysa/odprysk 2

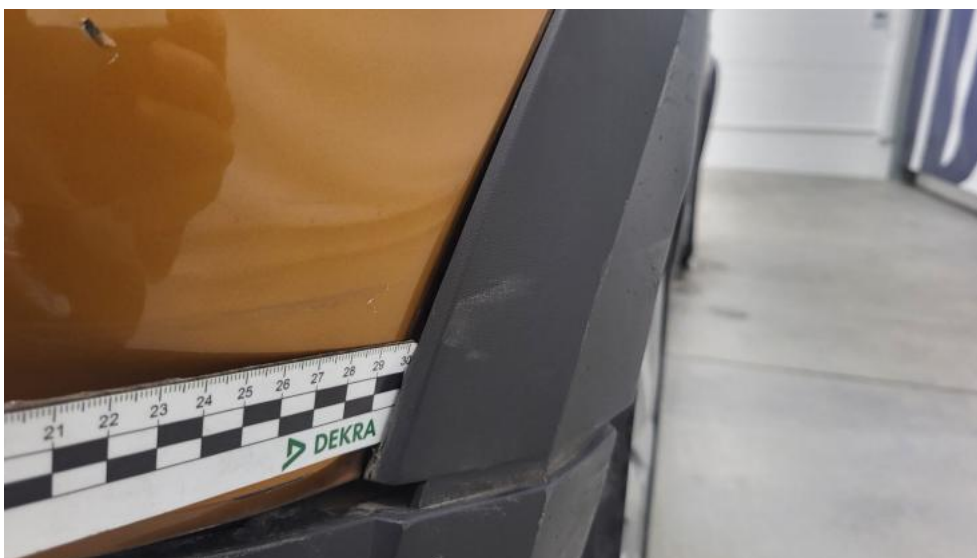
Fot. 86.
Listwa krawędzi błotnika tyl P - Inne 2

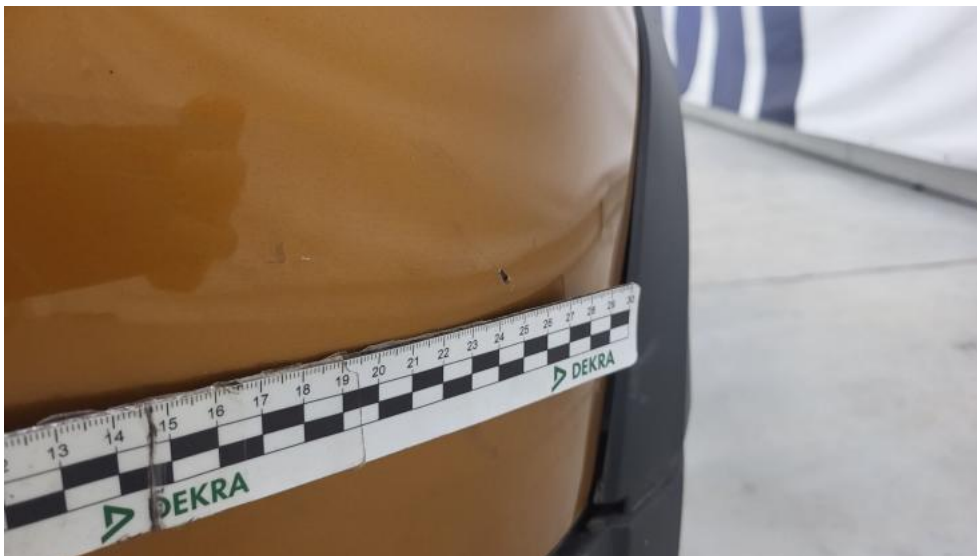
Fot. 89.
Zderzak tylny() - Rysa/odprysk 3

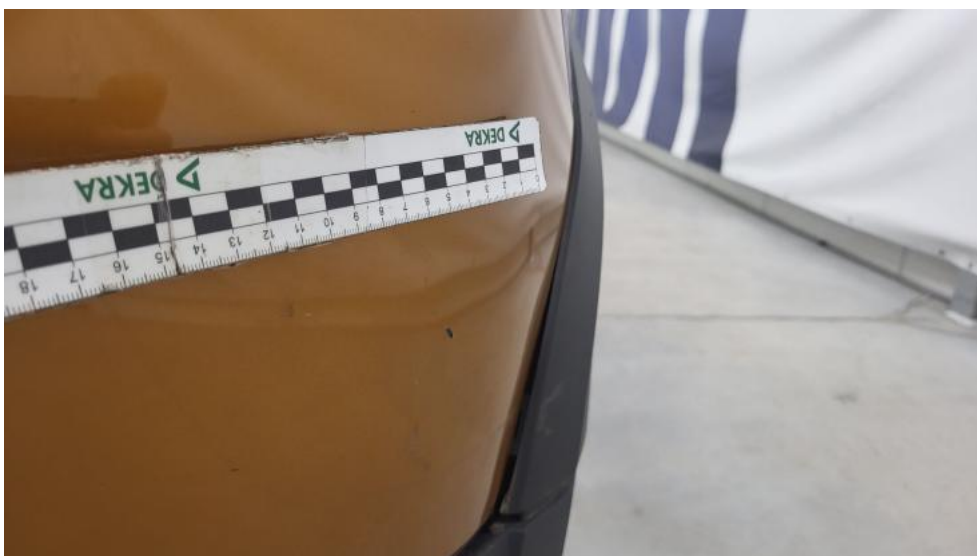
Fot. 90.
Zderzak tylny - Wgniecenie/odkształcenie 1

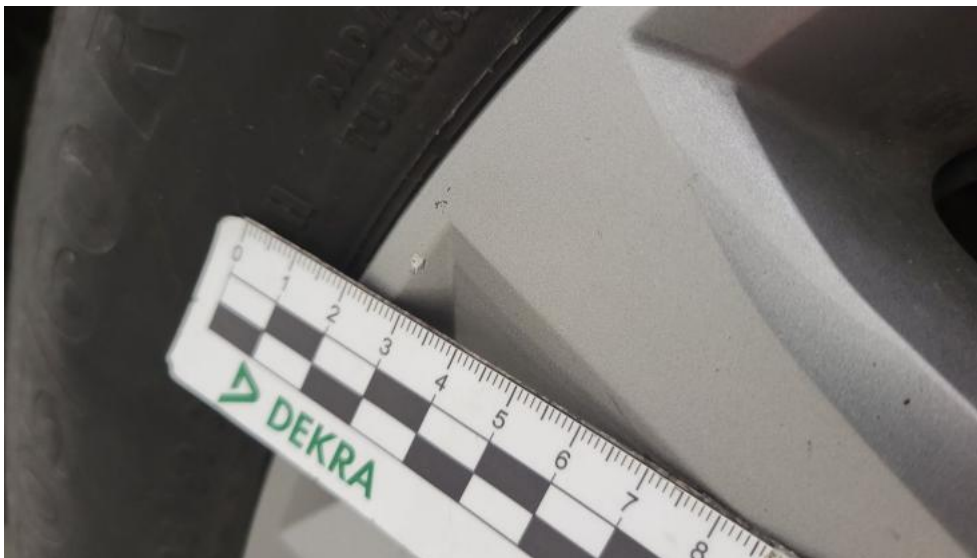
Fot. 95.
Kołpak tylny L - Rysa/odprysk 1

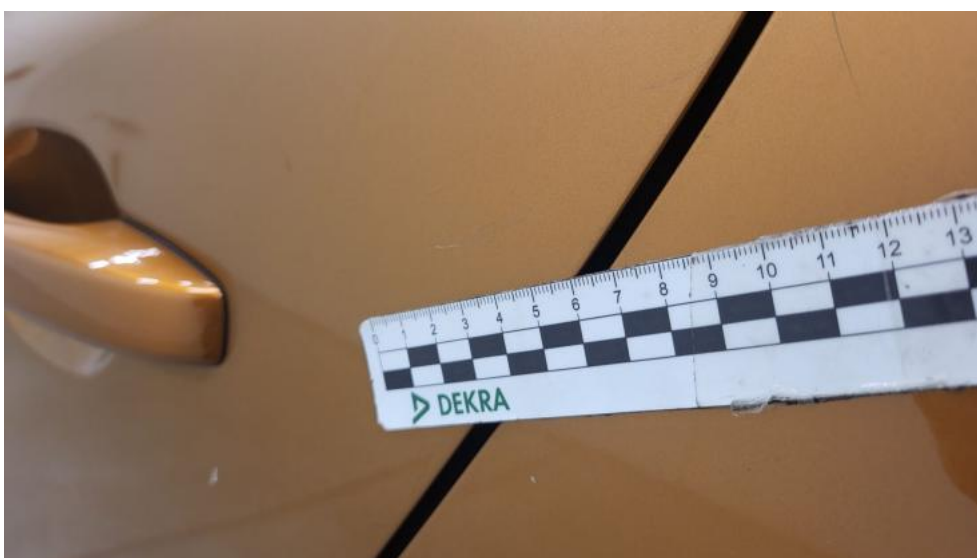
Fot. 102.
Drzwi tylne L - Rysa/odprysk 1

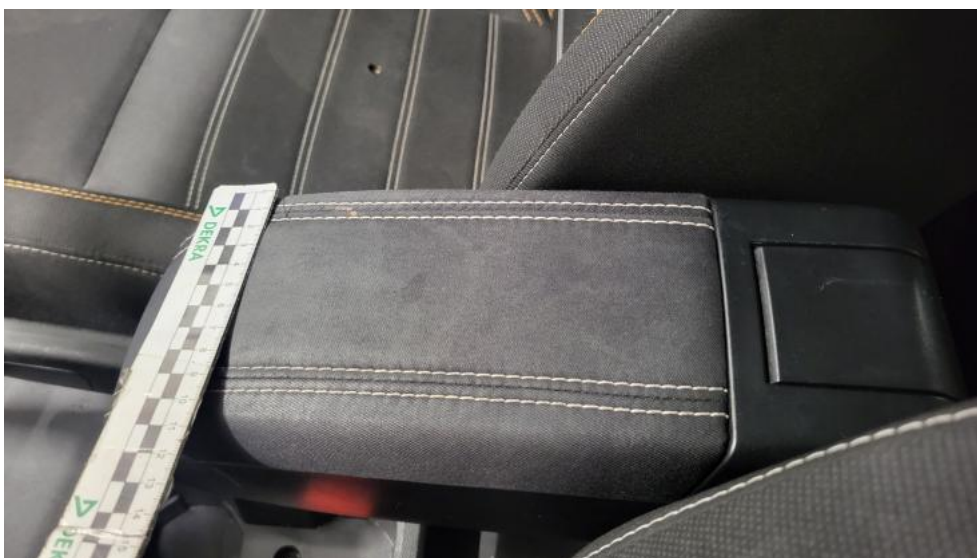
Fot. 108.

Podłokietnik środkowy przedni - Inne 1

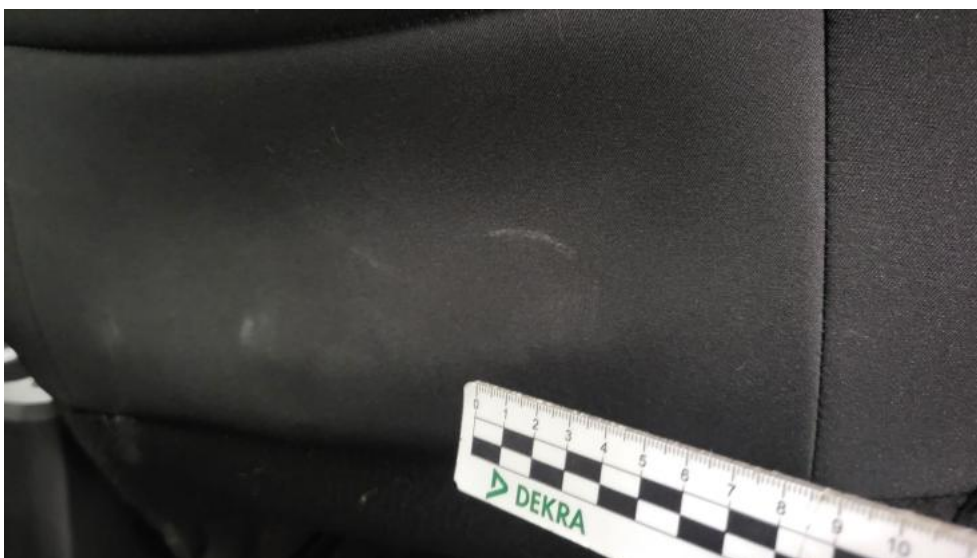
Fot. 112.
Fotel prz. praw. - Inne 1

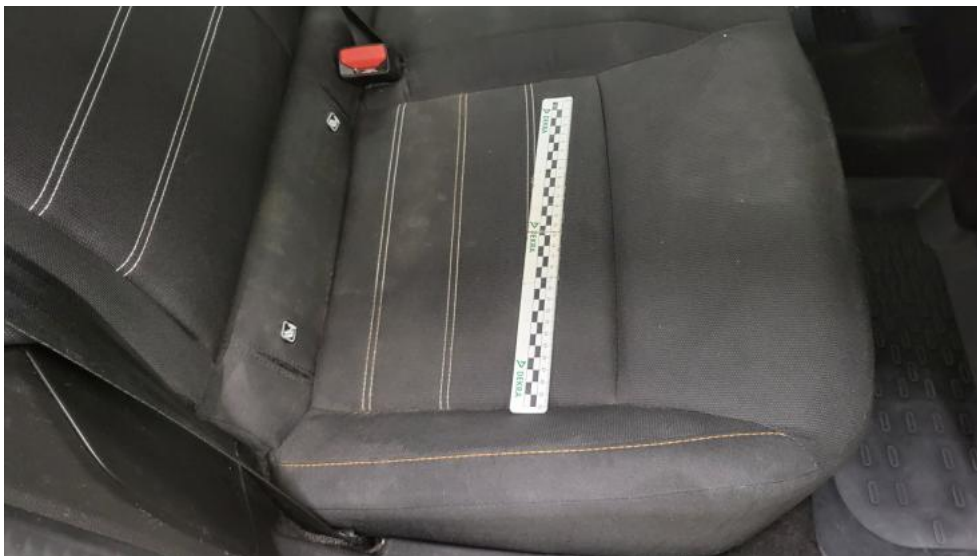
Fot. 115.

Kanapa tyl. - zdjęcie poglądowe 1

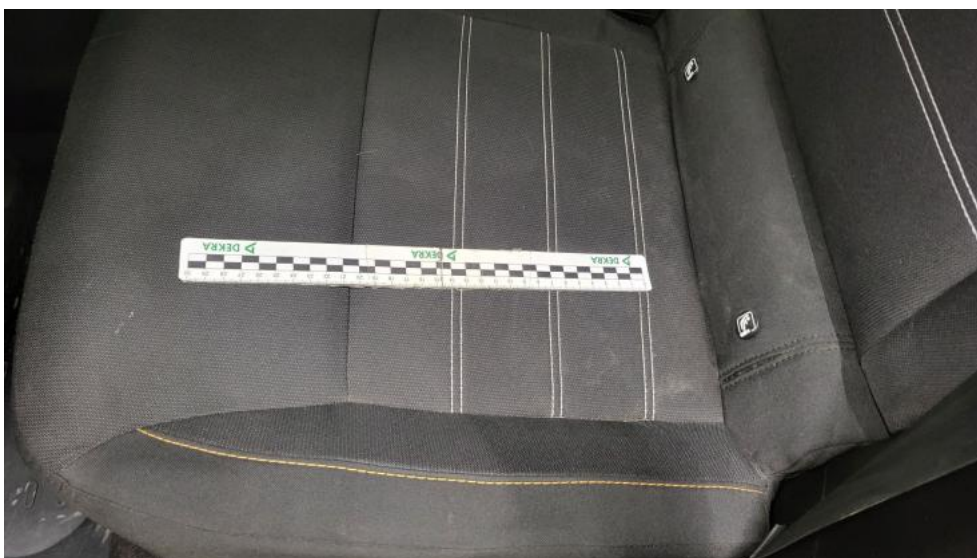
Fot. 116.

Kanapa tyl. - Inne 1

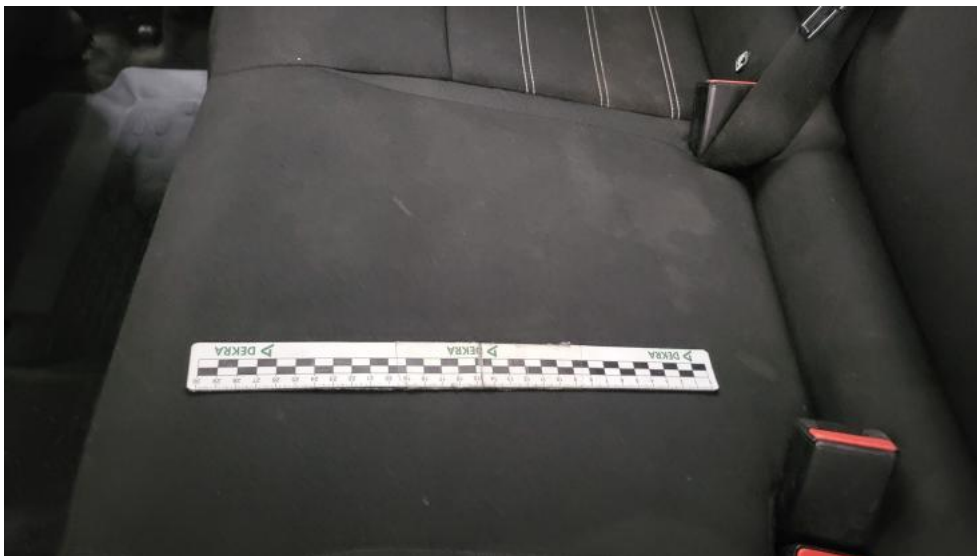
Fot. 117.
Kanapa tyl. - Inne 2

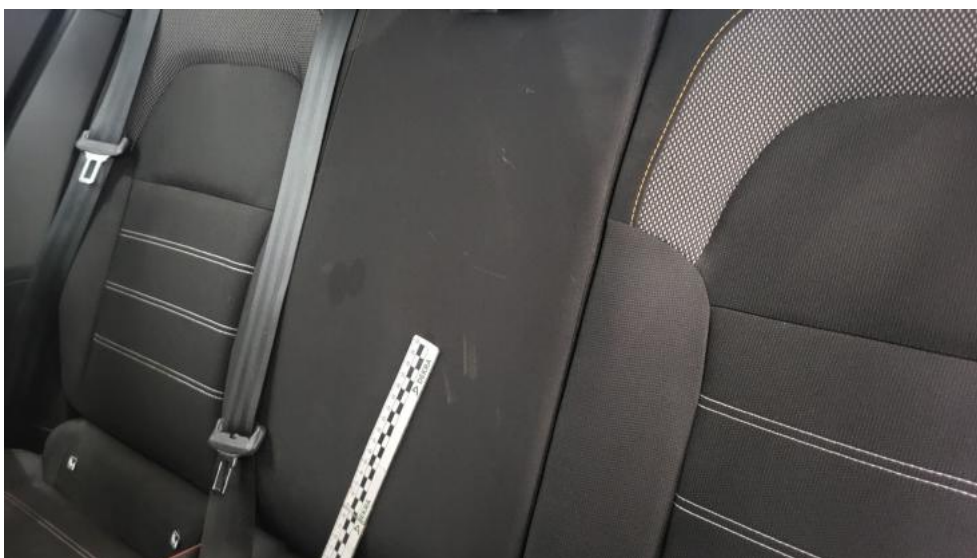
Fot. 118.
Kanapa tyl.(.) - Inne 3

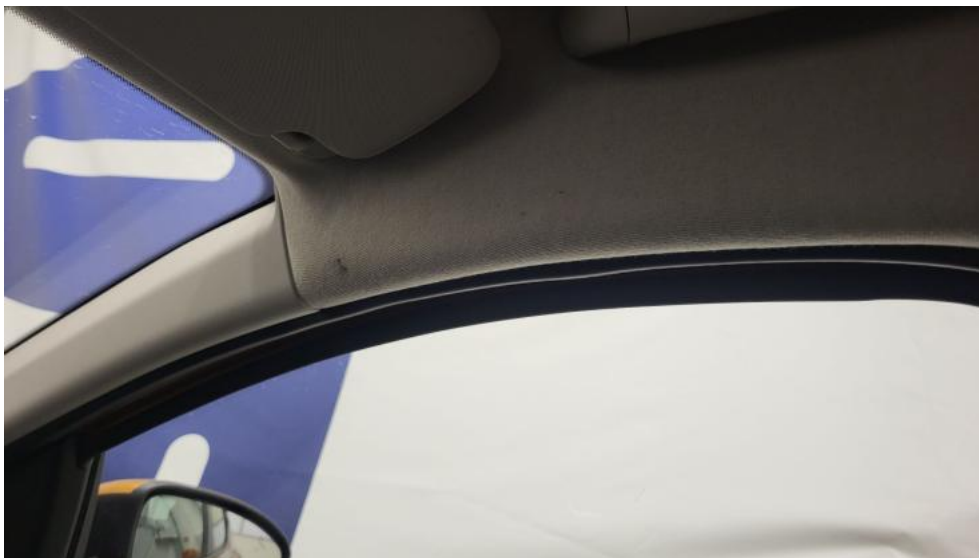
Fot. 121.
Podsufitka - zdjęcie poglądowe 1

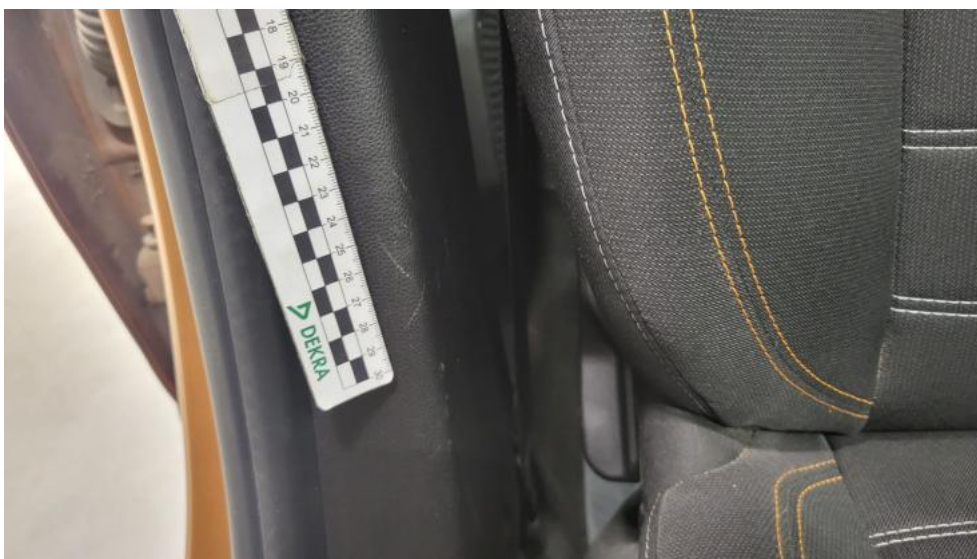
Fot. 125.

Wykładzina(y) słupka środkowego P - Rysa/odprysk 1
